美浜発電所3号機

2次系配管肉厚測定結果（総括）について

関 西 電 力 株 式 会 社  
平 成 1 7 年 8 月 2 9 日

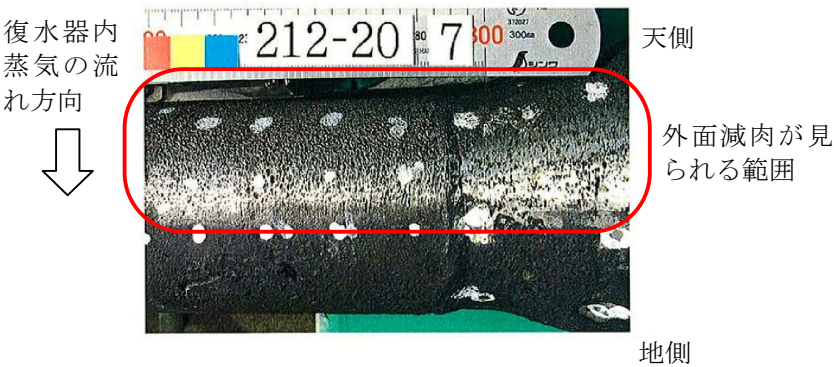
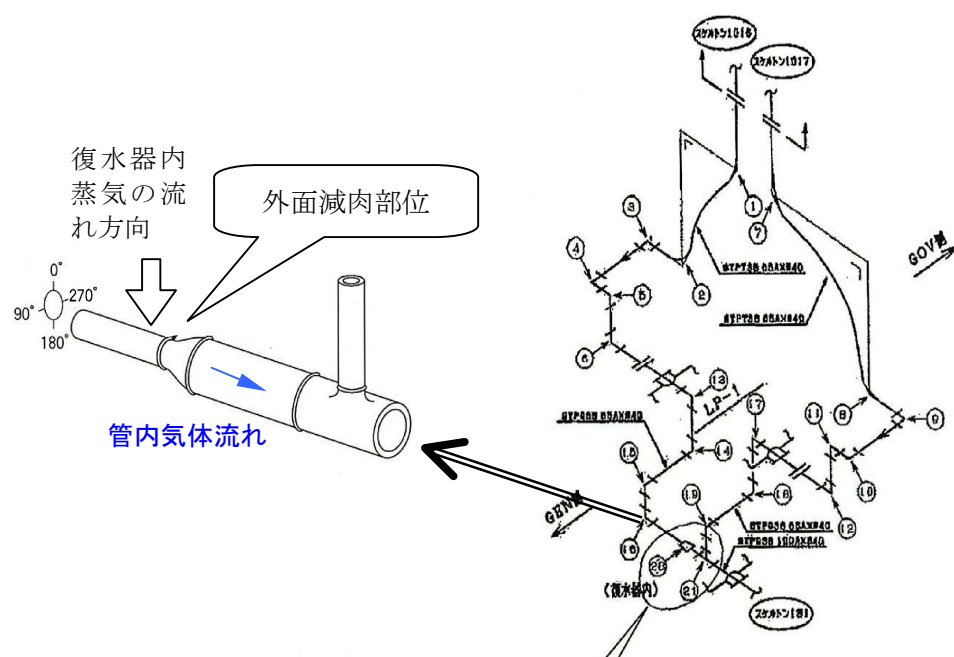
図２ 外面減肉

インターセプト弁漏えい蒸気管

復水器内部の配管外面の上面部にタービンから排気される蒸気による減肉が認められた。

なお、当該部位は復水器内配管であり、仮に減肉が進行してもプラント安全上、労働安全上問題となるものではない。

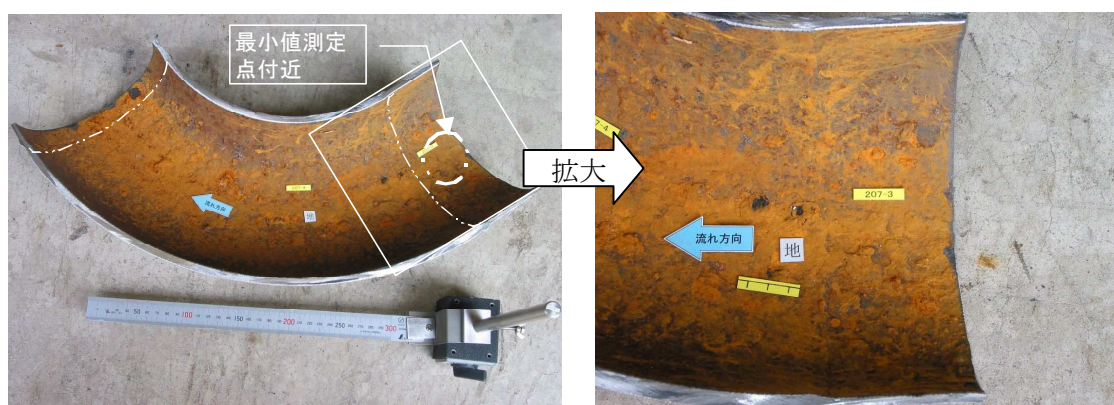
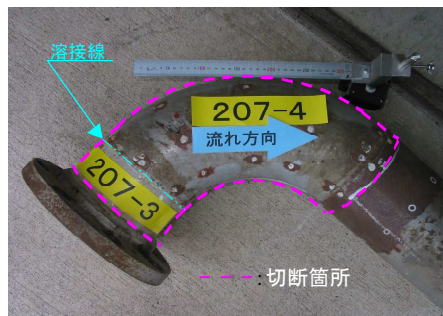
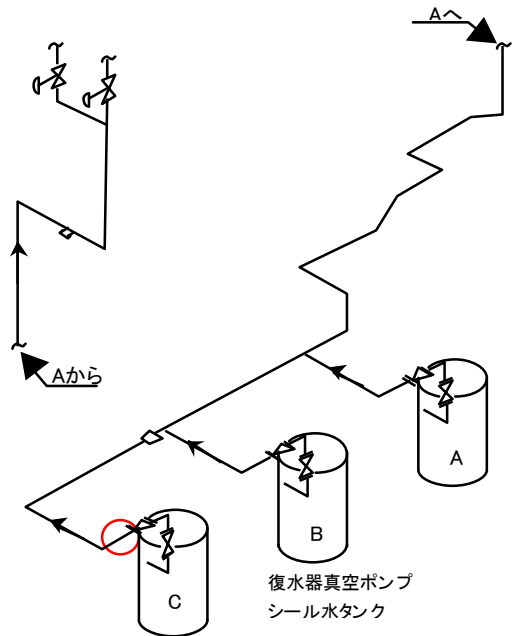
図２ 赤錆（内面）による減肉

## 復水器真空ポンプ排気管

配管敷設上の天側と地側の間付近を管軸方向に切断し、内面を観察した。

内面全体に赤錆が認められ、特に地側についてはドレン溜りの影響と推測される、赤錆の付着が多く認められたが、エロージョン・コロージョンを示す徴候は認められなかった。

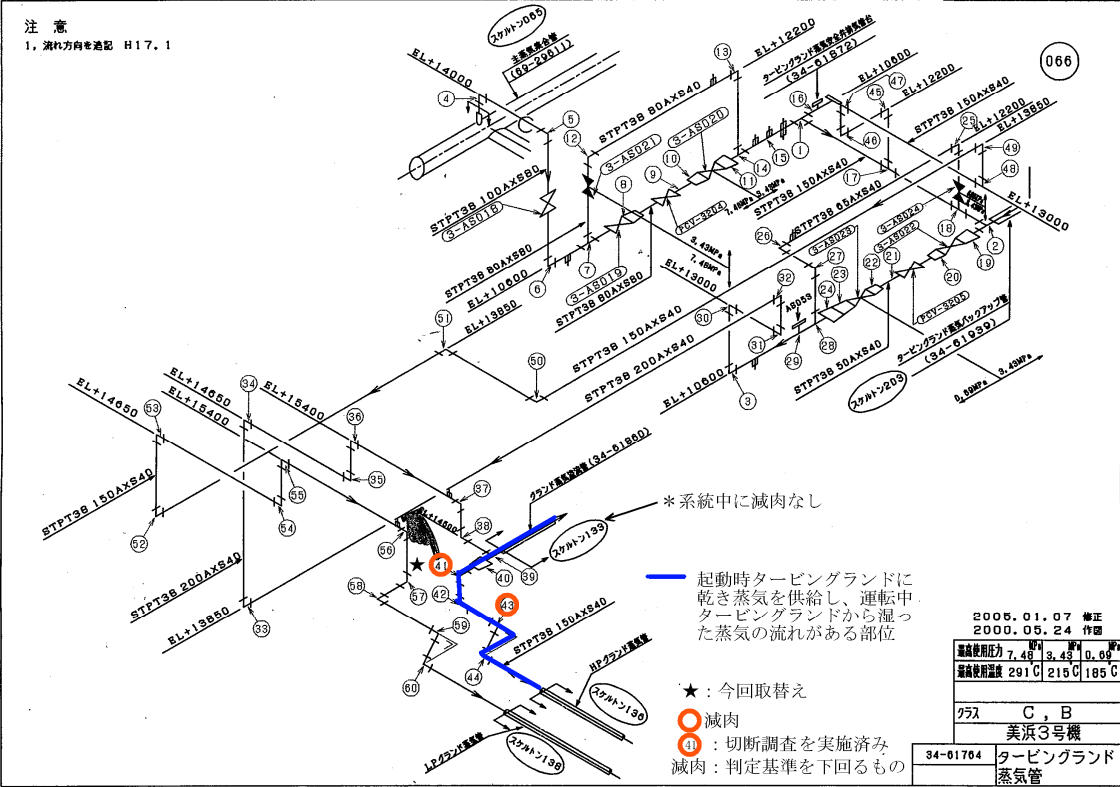
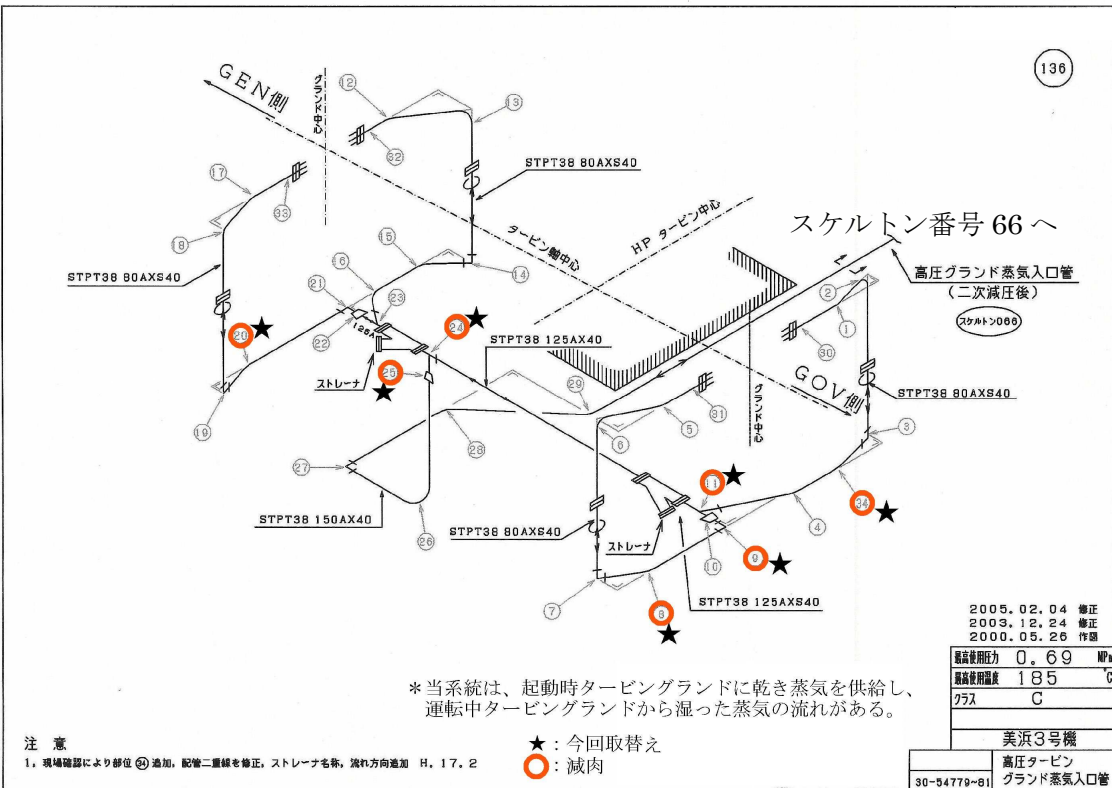
図2 タービンランド蒸気系 スケルトン図 (両流れのある箇所)

今回の点検結果により、減肉が認められているが、これは運転中におけるタービングランドからの湿り蒸気の流れによるエロージョン・コローシヨンであることが判明した。

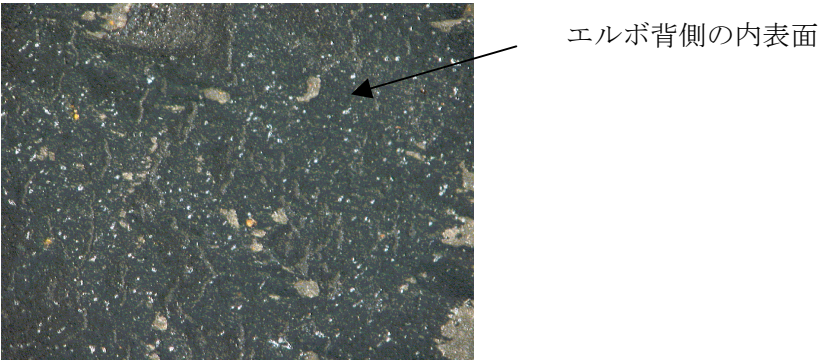
図３ 最小位置近傍の内表面（66-41 の切断調査結果）

配管（66-41）切断調査の結果、配管内面は黒色のスケールに覆われており、X 線回折の結果、マグネタイト（ $\text{Fe}_3\text{O}_4$ ）であることを確認した。減肉部は凹凸の大きい不均一な模様を示し、エロージョン・コロージョンによるものと思われた。なお、凹凸の表面は平滑であり、エロージョンの兆候は見られなかった。

タービングランド蒸気系については、起動時にタービングランドに乾き蒸気を供給し、運転中はタービングランドから湿り蒸気の流れがあり、これによりエロージョン・コロージョンが発生したと考えられる。

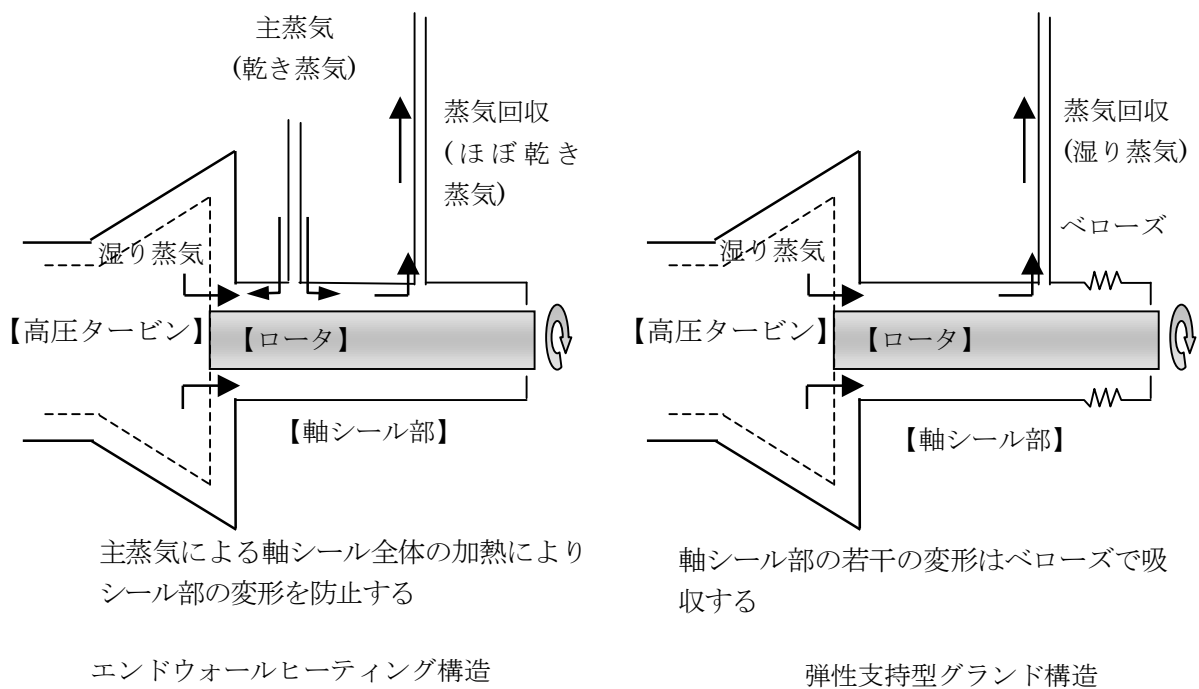
図4 軸シール構造

そこで、美浜発電所３号機の軸シールの構造および分解時のシール部等の状態を調査した。その結果、美浜発電所３号機のタービングランド部の構造は、他プラントでも採用されている一般的なものであった。また、分解点検時の軸シールの隙間は適正な範囲であり、想定外の過大な蒸気の漏えい等はなかったと考えられる。

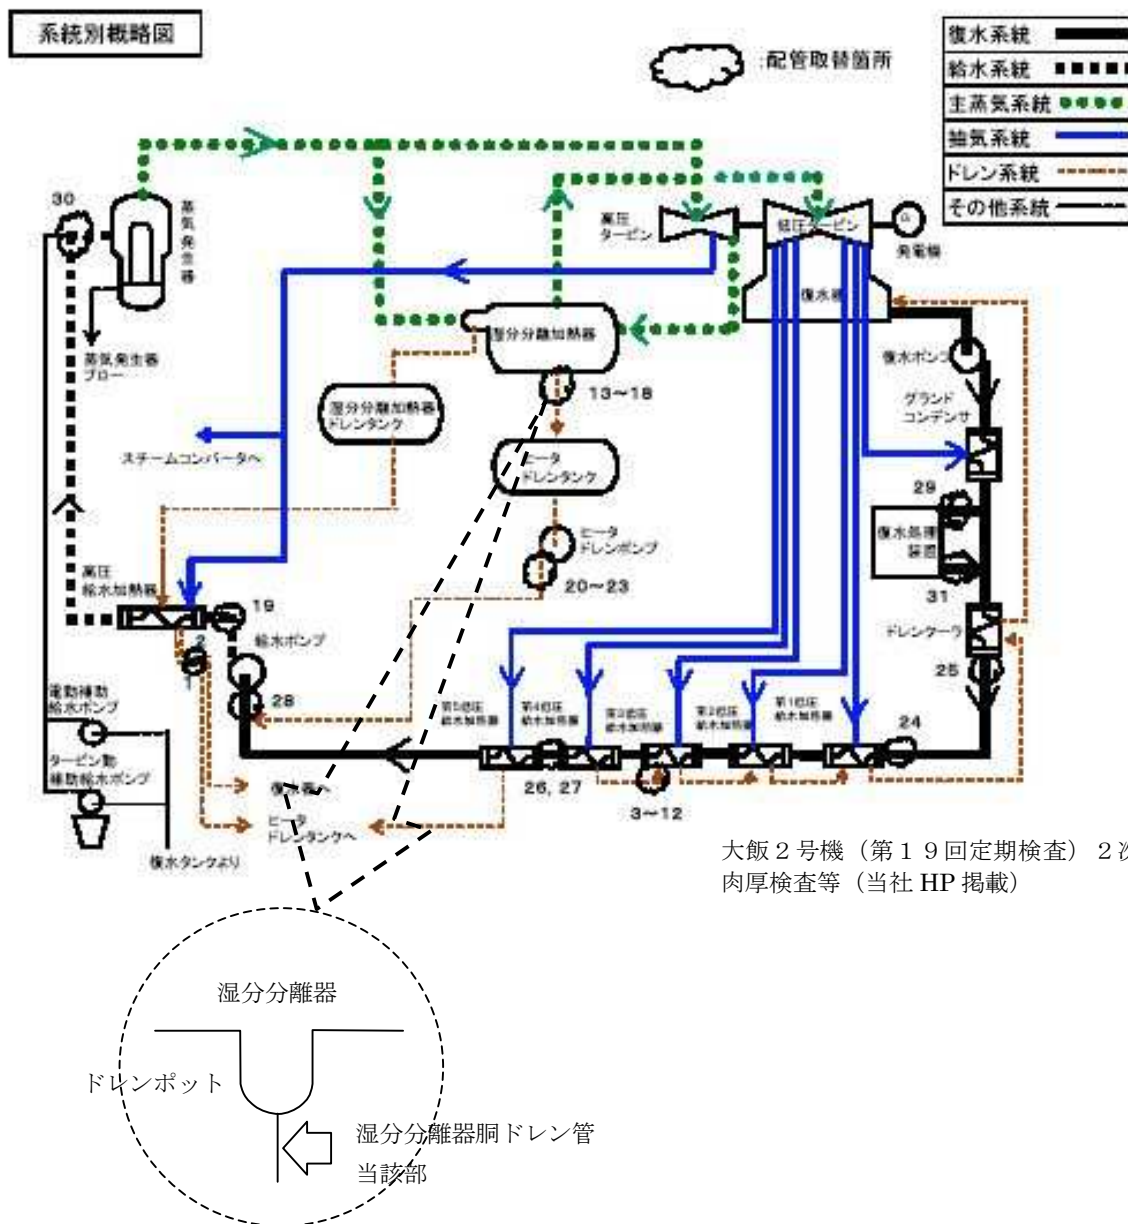
### ○湿分分離器ドレン管ドレンポット下流管

今回の調査の結果、直ちに破損に至るようなものではなかったが、これまで偏流発生部位と考えられていなかった、湿分分離器ドレン管ドレンポット・給水ブースタポンプ吐出管で減肉兆候が認められた。

湿分分離器ドレン管ドレンポット下流管については、大飯2号機においても減肉が認められたことから、最新の管理指針に反映中である。  
(添付資料－6)

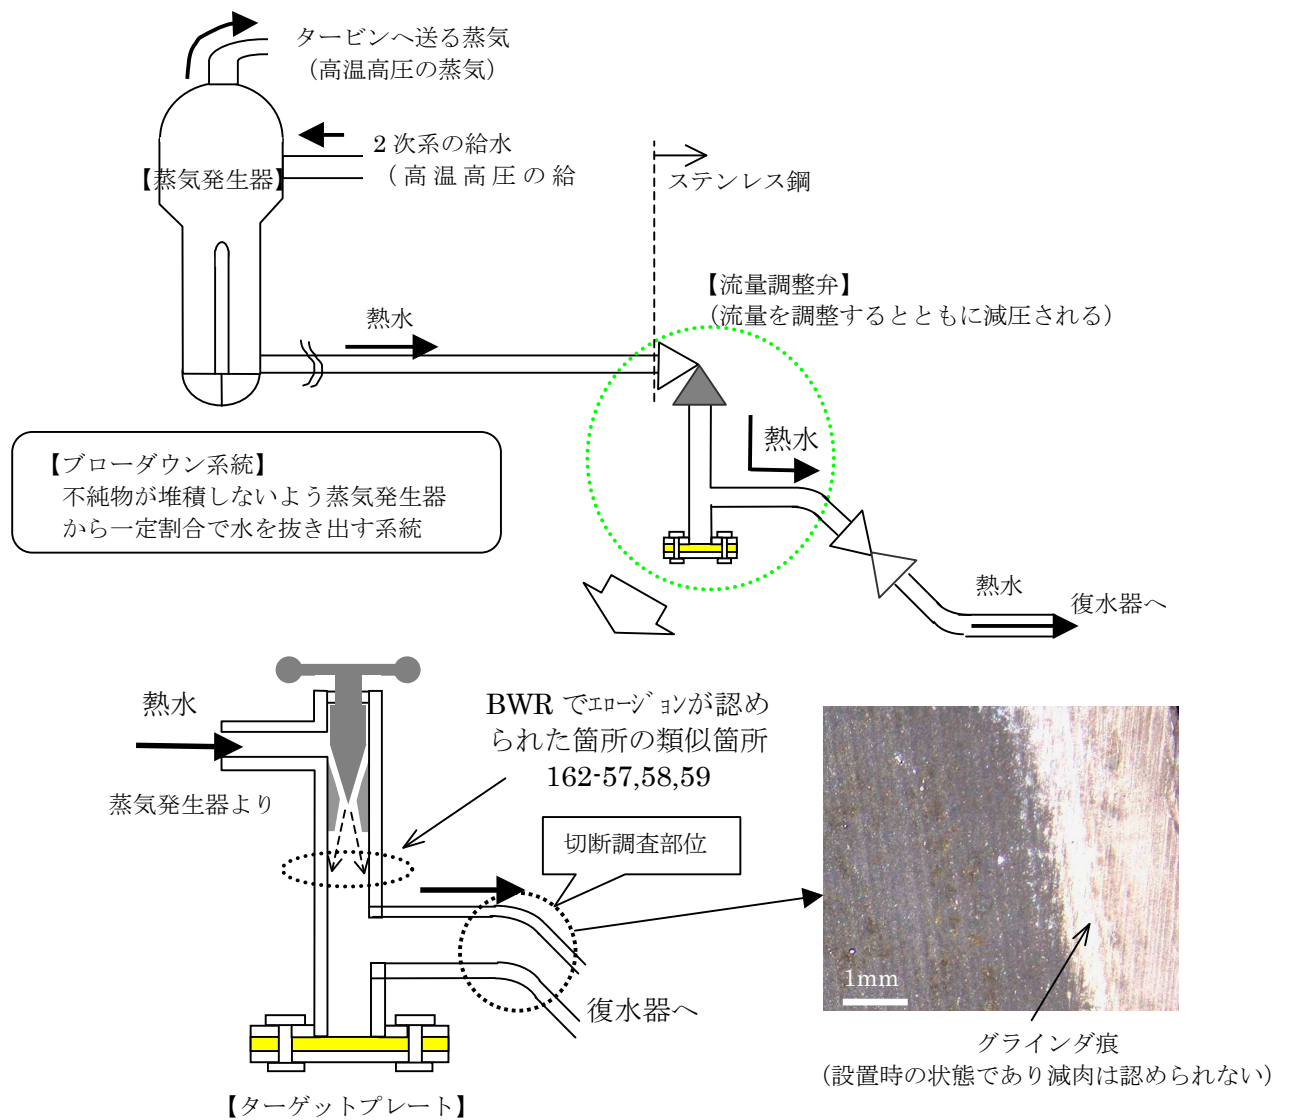
図－ 1 高減圧部のステンレス配管（ブローダウン系統）

以上に示すように、美浜発電所 3 号機の点検範囲ではステンレス鋼の明確な減肉は認められていない。

今後、ステンレス鋼については減肉情報の収集に努めるとともに、長期的観点で適宜検査を行い、減肉傾向を確認していく。

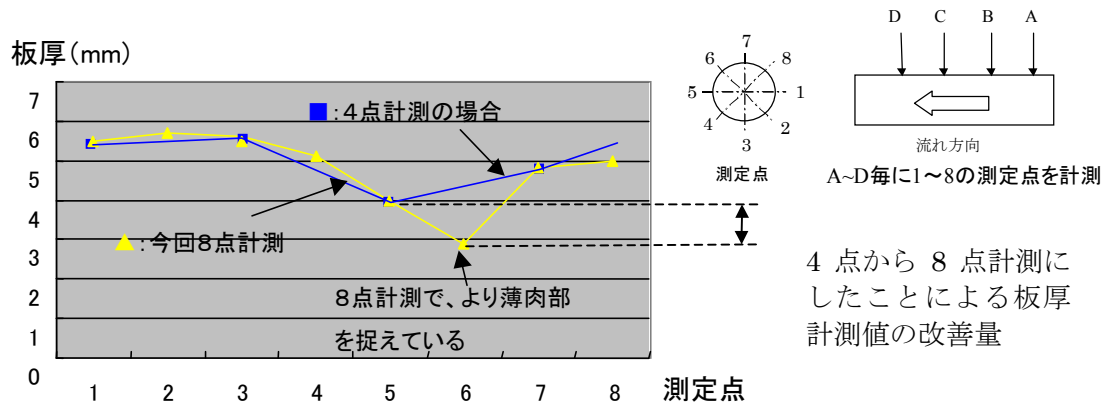
図1 周方向板厚計測値の4点→8点計測の比較 例 第4低压給水加熱器ドレン管

図1に示すように、計測点を4点から8点に変更することで、より正確な寿命予測が可能となる。

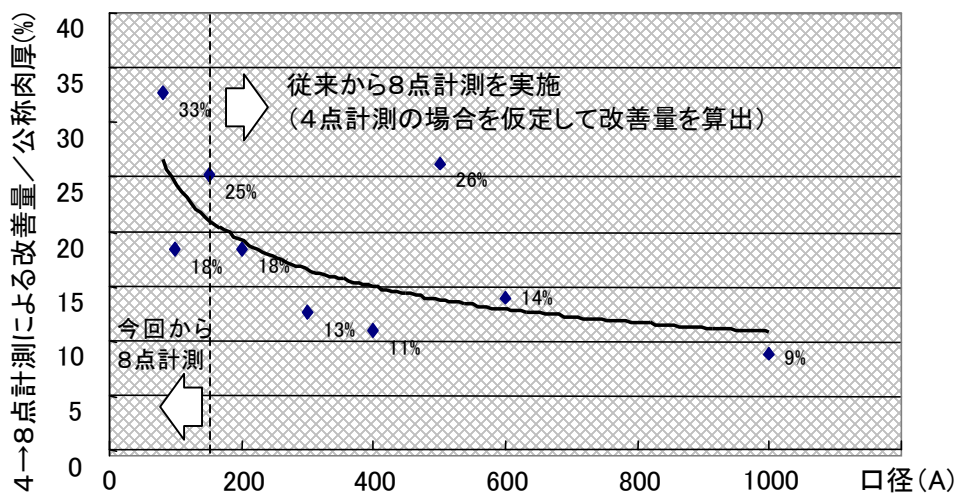
図2 4点から8点計測にしたことによる板厚計測値の改善量の口径依存について

配管口径、板厚は配管ごとに異なるので、4点から8点計測にしたことによる板厚計測値の改善量は配管公称値で規格化した。その結果、口径別に4点から8点計測に変更したことによる板厚計測値の改善量（最大値）は、特に小口径配管で効果が大きい傾向にあることが分かった。従来から8点計測を実施している口径の大きい配管は、今後も8点計測を実施する。

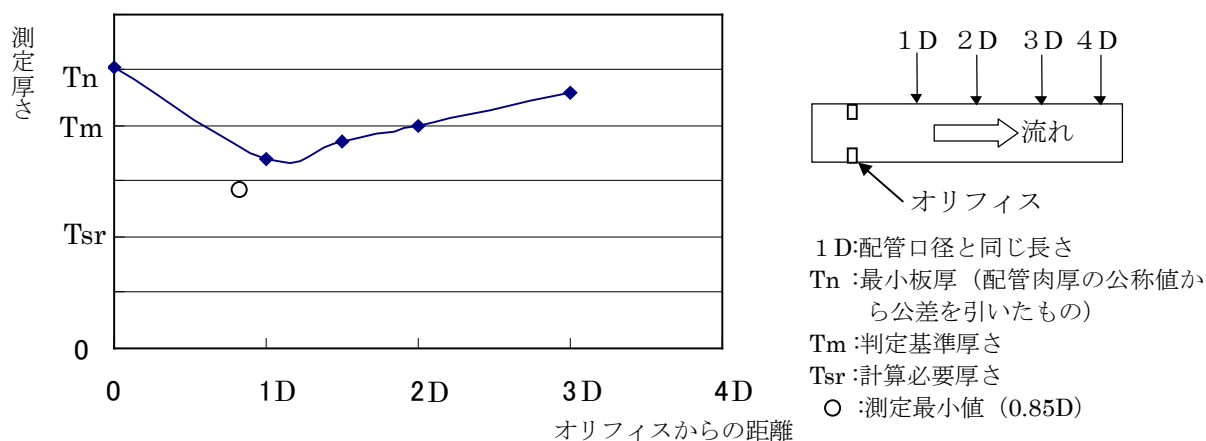
図 1 オリフィスからの距離と測定厚さの関係

オリフィス下流については、オリフィス取付部を始点として、配管口径の３倍までの範囲で測定している。判定基準厚さ未満となった２次系冷却水系統で唯一該当する 75－8（湿分分離器ドレンポンプ 出口管オリフィス下流）の測定結果を図 1 に示す。減肉による最小厚さは、測定範囲内にあることが分かる。

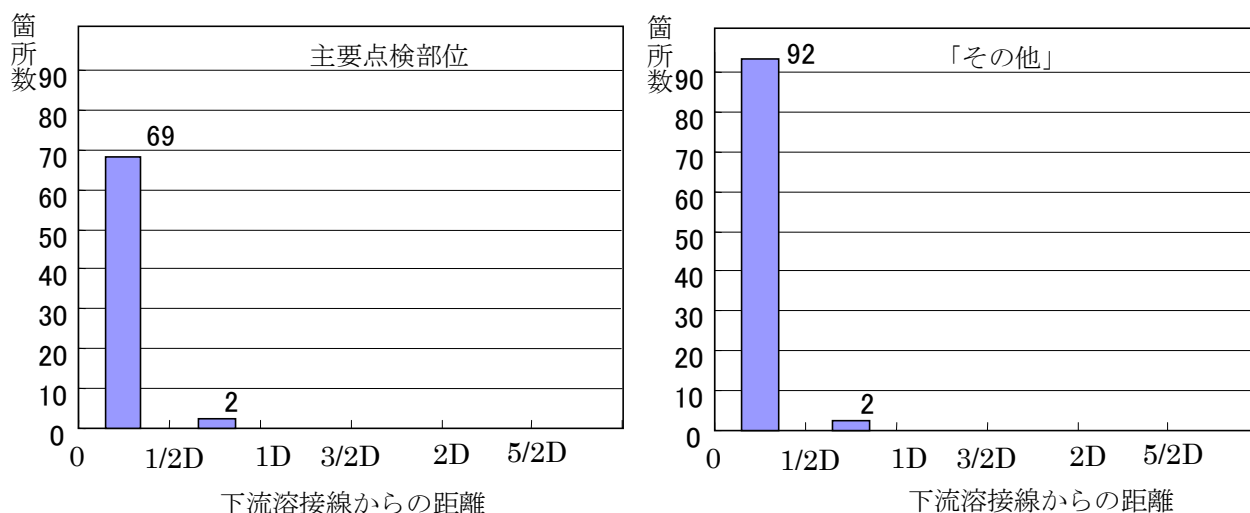
図 2 下流溶接線からの距離と測定最小値の箇所数

エルボ、レデューサ等については、その下流側について配管口径の２倍までの範囲で測定することとしている。判定基準厚さ未満となった範囲を対象として、測定最小値の位置を調査した。調査結果を図 2 に示す。主要部位および「その他」とも詳細測定の測定最小値は、配管径（1 D）以内で測定されており、測定範囲の妥当性が確認された。

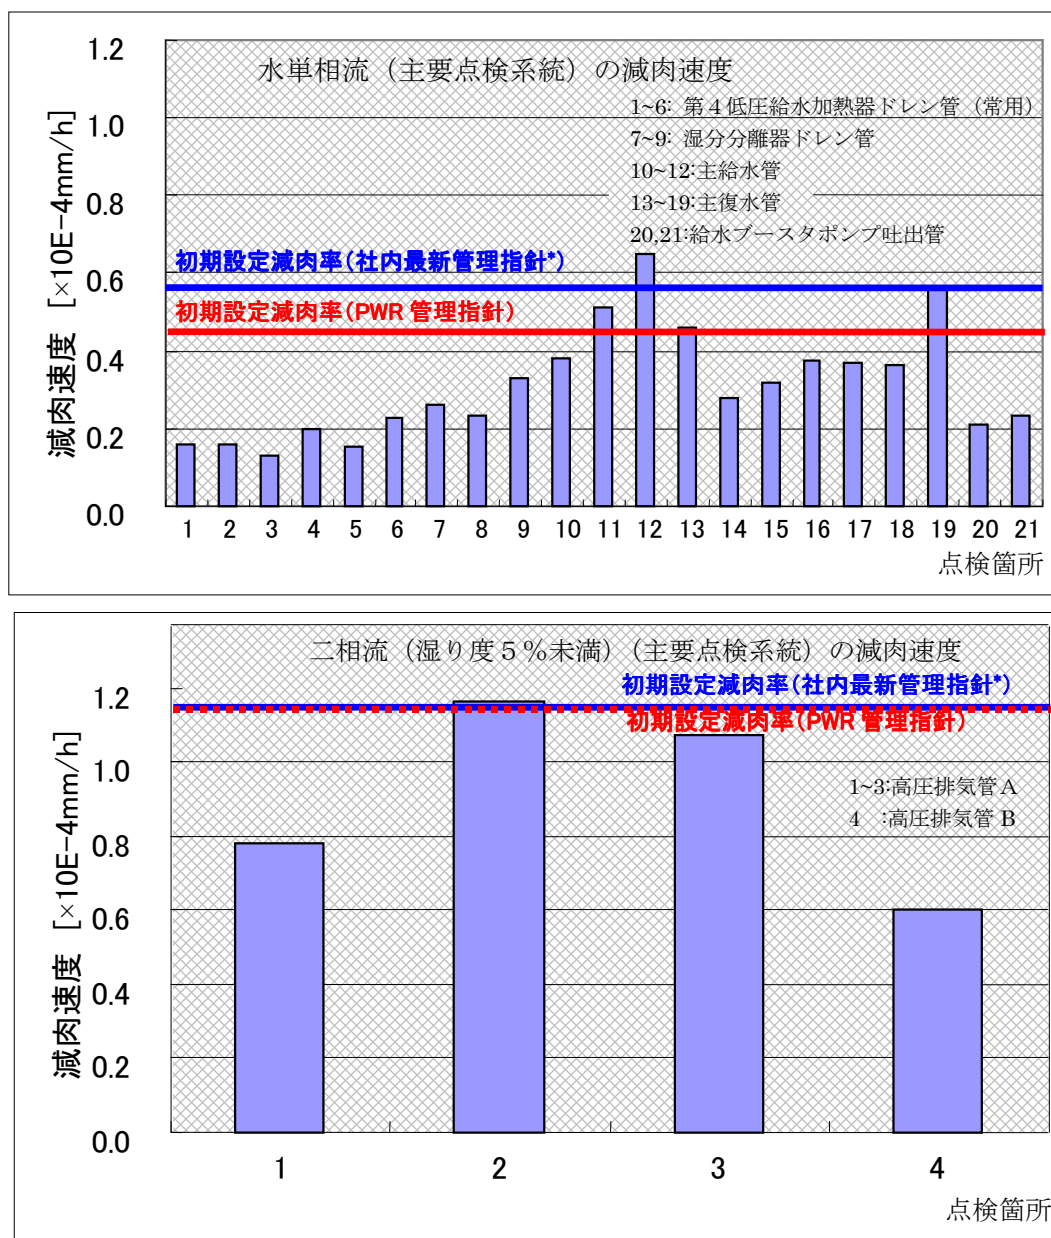
初期設定減肉率が設定されている主要点検系統について、実機減肉速度と比較し、これまで想定されていた減肉率を大きく上回るものがないことを確認した。初期設定減肉率を一部上回る値については、最新の管理指針に反映中である。
