# 関連補足資料

美浜発電所3号機 配管肉厚測定結果表  
(次回定期検査での余寿命評価結果が5年未満の箇所一覧)

美浜3号機 2次系取替配管内面調査結果 (1/5)

## オリフィス下流管の内部点検結果について

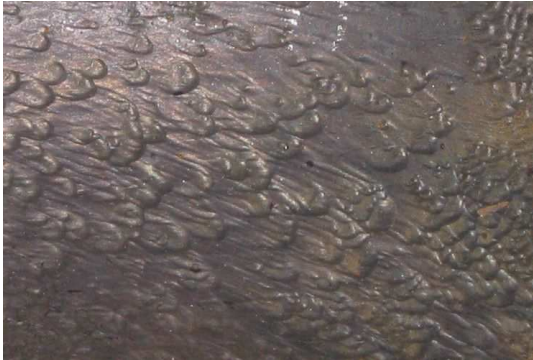
<p>(スケルトン No. 33-8)</p>	鱗片状模様が認められるため、エロージョン・コロージョンによる減肉である。
湿分分離器ドレン管 (材質：炭素鋼)

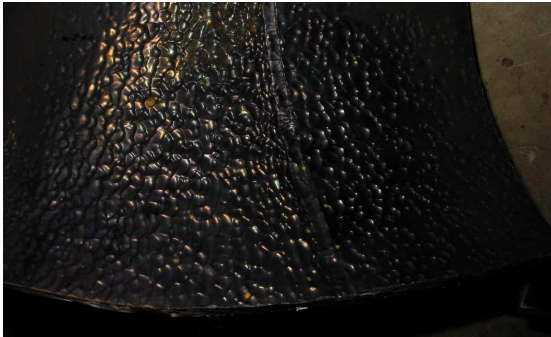
<p>(スケルトン No. 52-44)</p>	鱗片状模様が認められるため、エロージョン・コロージョンによる減肉である。
主給水管 (材質：炭素鋼)

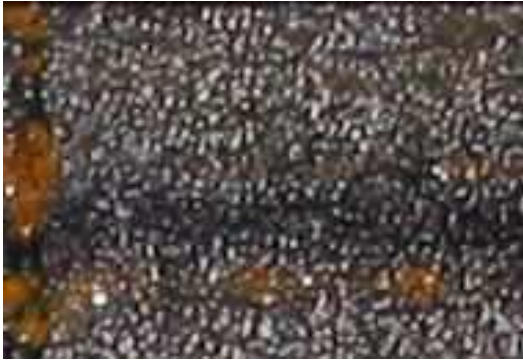
<p>(スケルトン No. 53-43)</p>	鱗片状模様が認められるため、エロージョン・コロージョンによる減肉である。
主復水管 (材質：炭素鋼)

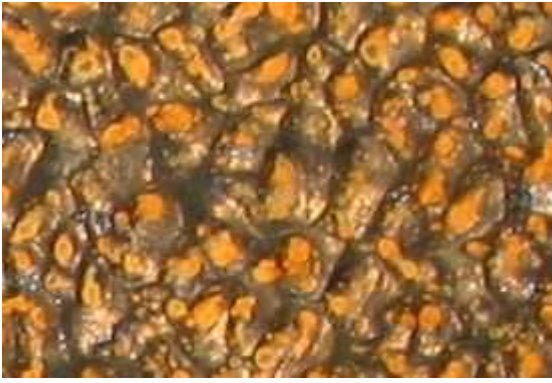
<p>(スケルトン No. 101-12)</p>	鱗片状模様が認められるため、エロージョン・コロージョンによる減肉である。

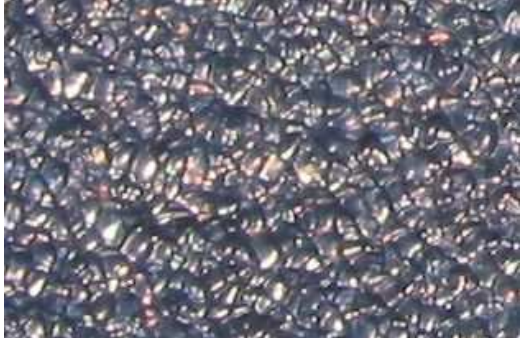
<p>(スケルトン No. 121-2)</p>	鱗片状模様が認められるため、エロージョン・コロージョンによる減肉である。
低圧タービン グランド蒸気管  (材質：炭素鋼)

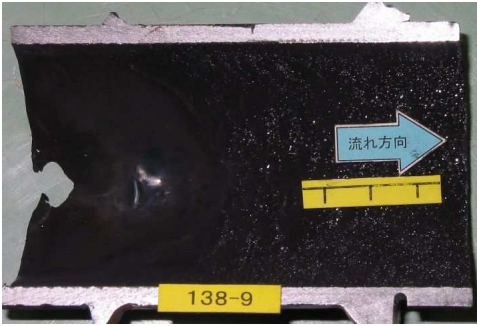
<p>(スケルトン No. 138-9)</p>	2相流による減肉特有の模様が認められるため、エロージョン・コロージョンによる減肉である。

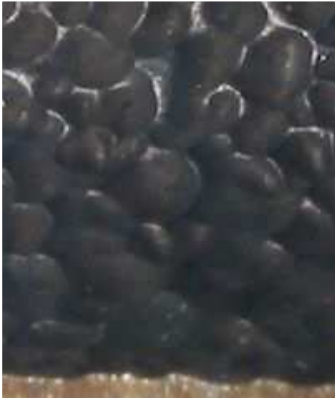
<p>(スケルトン No. 157-50)</p>	鱗片状模様が認められるため、エロージョン・コロージョンによる減肉である。
湿分分離器逃がし弁 連絡管ドレン管 (材質：炭素鋼)

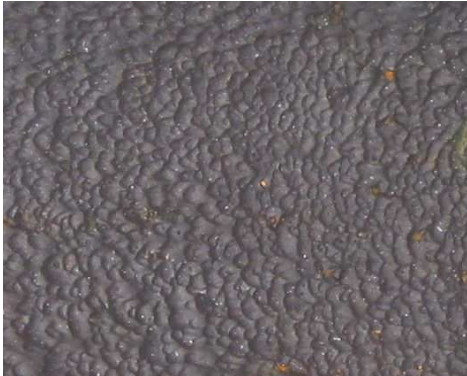
<p>(スケルトン No. 158-8)</p>	鱗片状模様が認められるため、エロージョン・コロージョンによる減肉である。
スチームコンバータ ドレン管 (材質：炭素鋼)

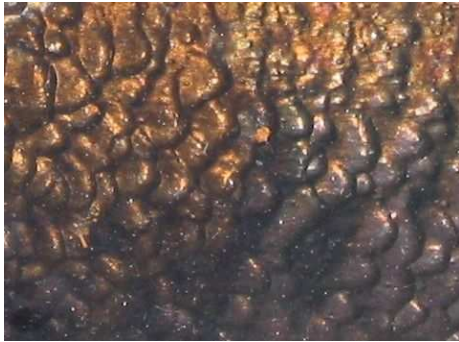
<p>(スケルトン No. 170-46)</p>	鱗片状模様が認められるため、エロージョン・コロージョンによる減肉である。
復水処理装置脱塩塔 出口主復水管 (材質：炭素鋼)

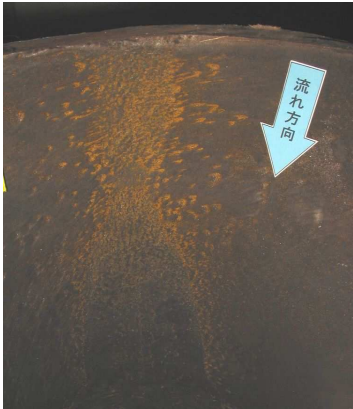
<p>(スケルトン No. 178-73)</p>	鱗片状模様が認められるため、エロージョン・コロージョンによる減肉である。

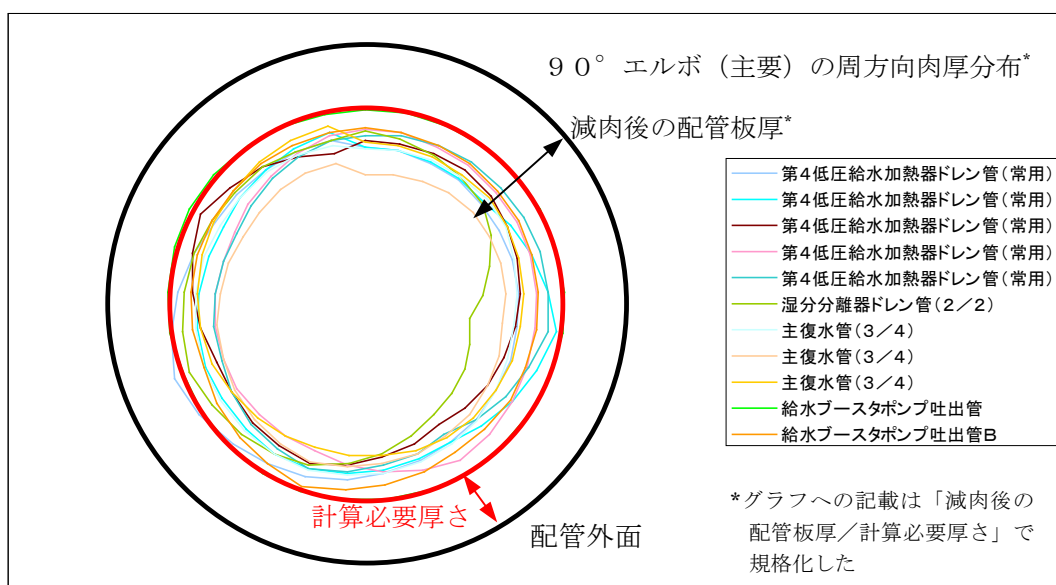
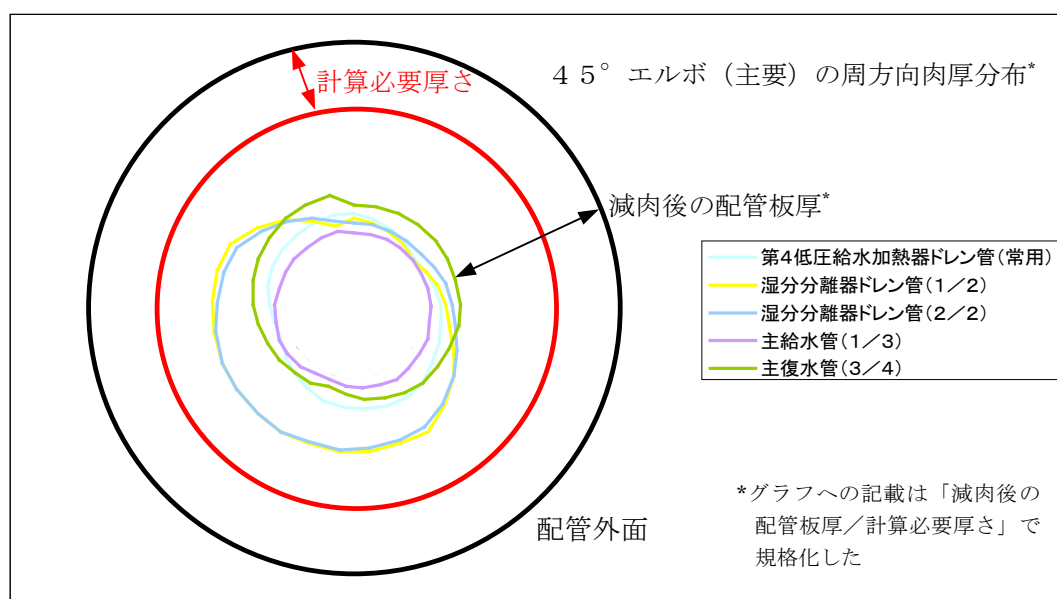
### ○周方向減肉分布

エロージョン・コロージョンが要因で取替えた箇所について、周方向および軸方向の減肉分布を調査した結果、計算必要厚さを大幅に下回り、直ちに破損に至るような減肉傾向は認められなかった。

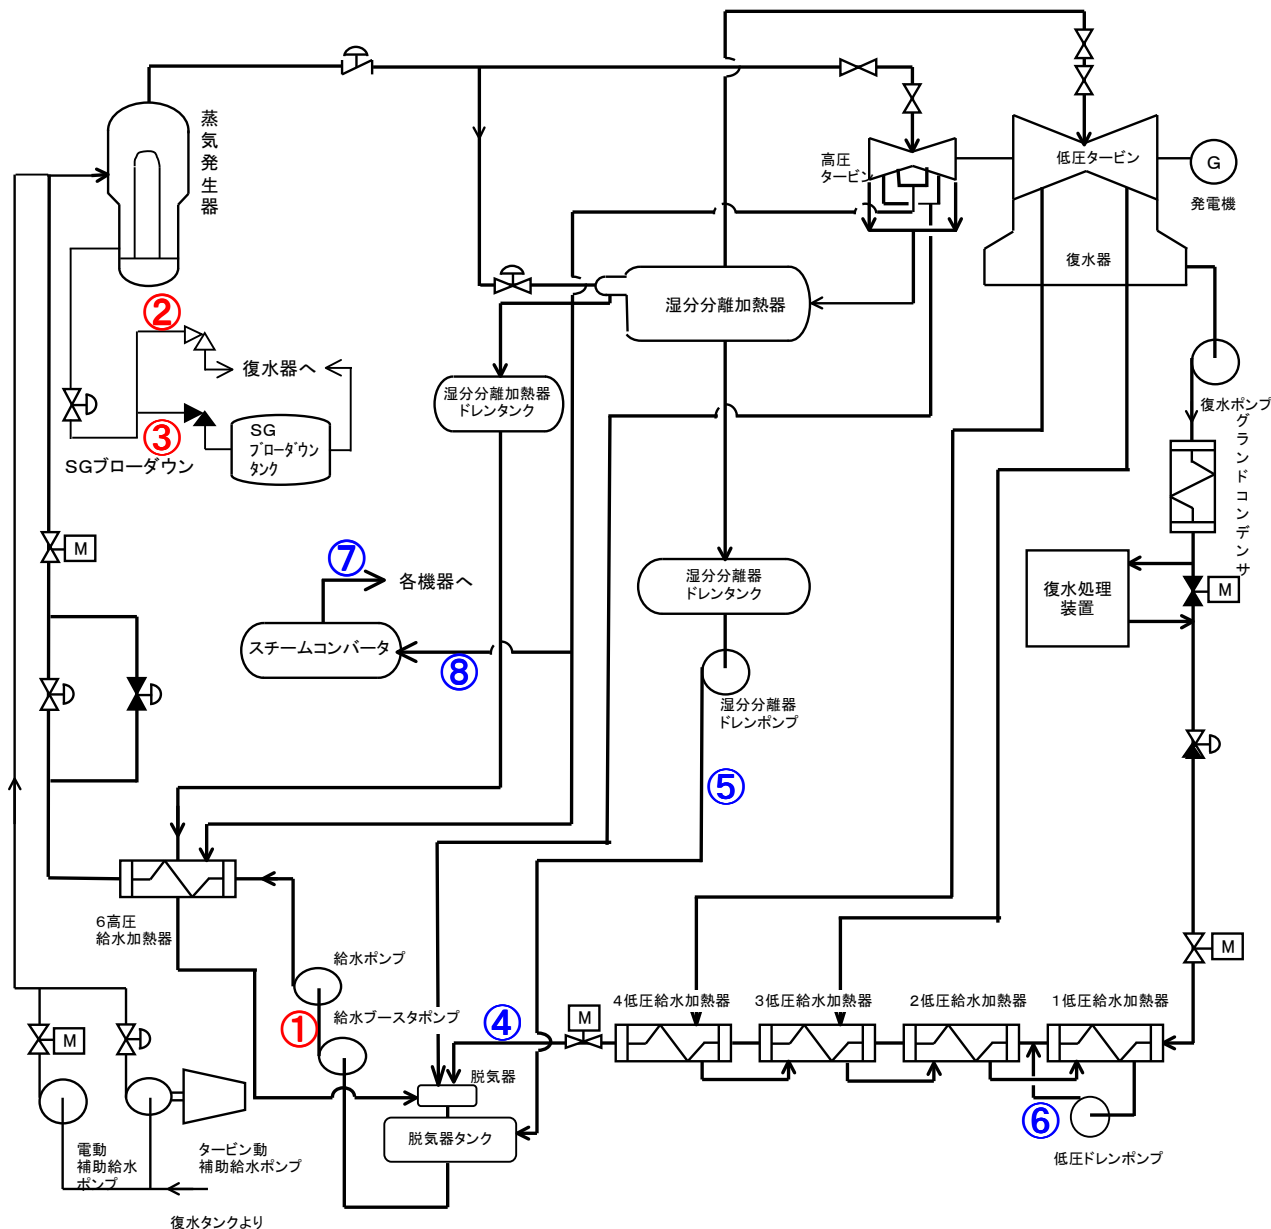
図1 美浜発電所3号機 オリフィス下流管の内部点検対象箇所

美浜3号機 復水配管破損事故に関する調査にて、オリフィスベント孔下流直近部において減肉が確認されたことから、ベント・ドレン孔を有するオリフィス下流直近部およびベント・ドレン孔の有無が不明確であったオリフィス下流直近部全17箇所（図1参照）のうち、9箇所（既に取り替を予定しているオリフィス下流部8箇所を除く）についてファイバースコープ等を用いた内部点検（VT）を行い、有意な減肉がないことを確認した（図2参照）。なお、取替対象の部位6箇所（事故調査委員会による調査箇所2箇所を除く。）について内部点検（VT）を行い、有意な減肉がないことを確認した。
