## 最近の異常事象について

### (前回の原子力安全専門委員会以降)

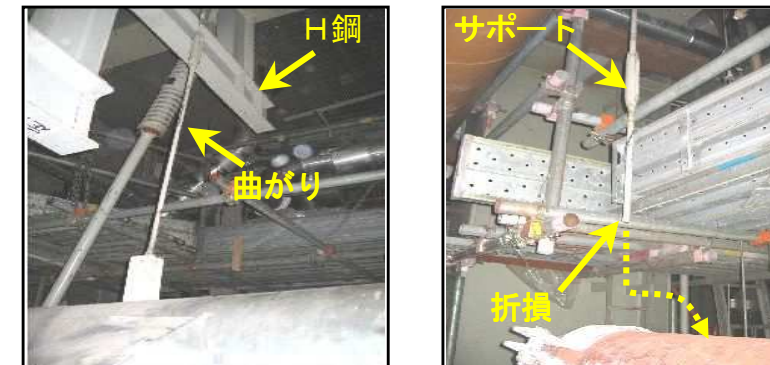
### サポート損傷状況

補助蒸気配管を点検した結果、配管サポート 2 箇所が損傷し、保温材 3 箇所が外れ等が確認された。なお、配管の外観形状や溶接部に異常は認められなかった。

原子炉補助建屋側への補助蒸気の供給を一時停止していた間、閉止した供給元弁上流側の補助蒸気供給母管内に貯まるドレン水の排出操作を定期的に行っていた。しかし、この排出操作ではドレン水が十分排水されず、供給母管内は満水状態であったと推定され、この状態で補助蒸気供給元弁をわずかに開放したため、蒸気（約 1 7 0 °C）が供給元弁上流側のドレン水に取り込まれ、急激に凝縮し、大きな圧力変化（ウォーターハンマー）が発生し、その衝撃力によりサポートが損傷したものと推定された。

損傷が認められたサポートや保温材については、新しいものに取り替えた。  
工事等により補助蒸気の供給を一時的に停止（系統隔離）した後、供給を再開するにあたっては、隔離範囲の上流側配管内に貯まったドレン水も完全に排出するよう、その旨、社内マニュアルに記載した。

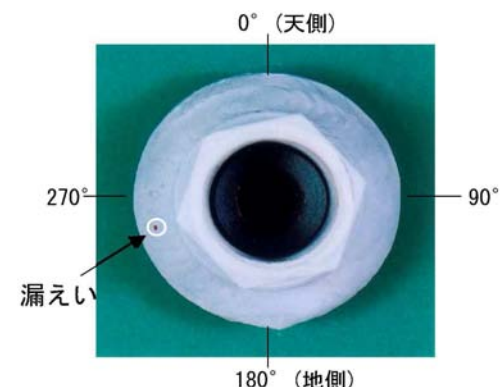
### 浸透探傷試験結果

1 mm 程度のピンホール状欠陥を確認。他部位には欠陥確認されず。

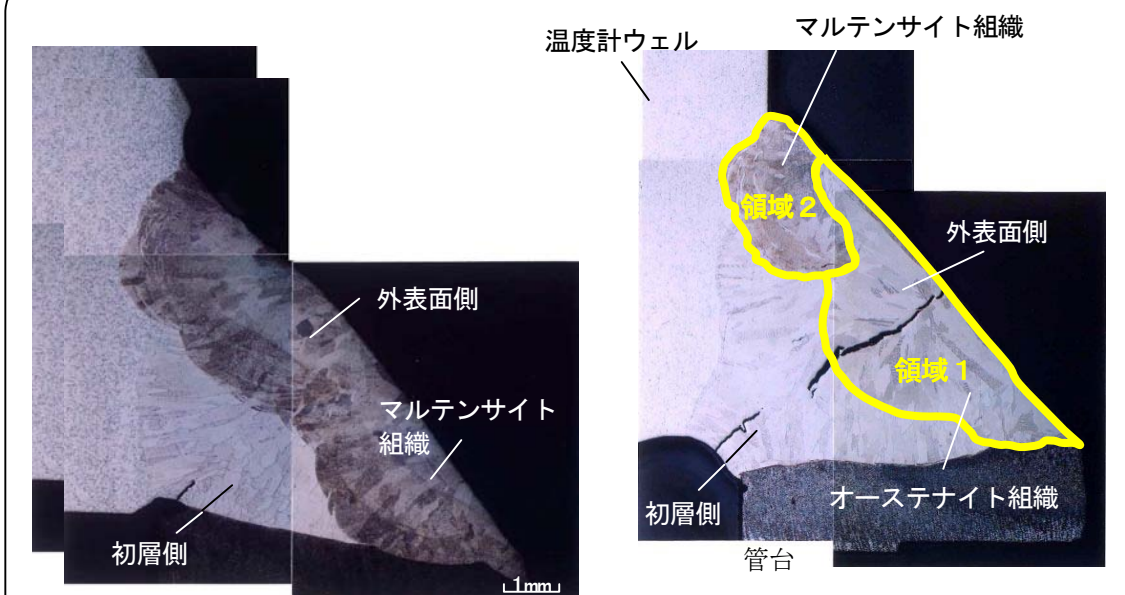
### 破 面 観 察 結 果

管台と温度計ウェル（温度検出部をカバーするさや管）との溶接部で、微小なピンホールが確認された。溶接部を管台から切断し、詳細調査した結果、温度計取付け溶接時の施工管理が十分でなく溶接初層部で高温割れが発生していたこと、さらに今定期検査において、当該部を非破壊検査するため、手直し溶接を実施した際、漏えい部付近では溶接材を使用せず、既存の溶接金属を再溶融させたため、溶接部の外表面で新たに高温割れが発生し、この割れが初層部の割れと結合して貫通欠陥に至り、蒸気漏えいが発生したものと推定された。

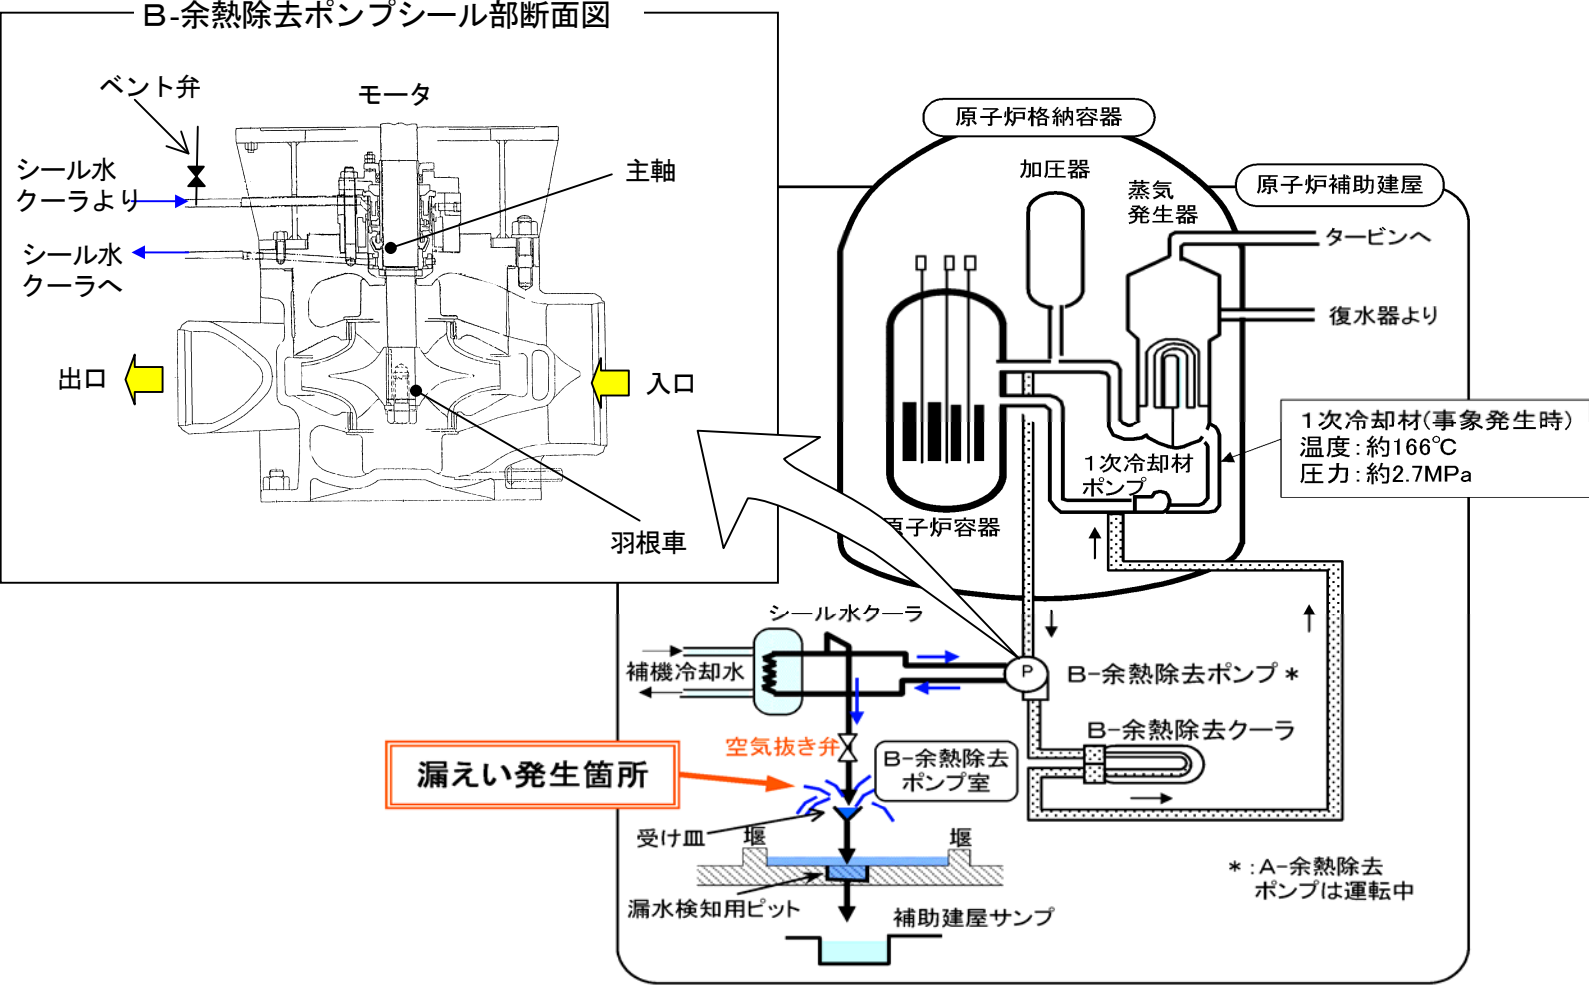
第20回定期検査のため、9月20日2時36分に原子炉を停止した後、蒸気発生器により原子炉の冷却を行うとともに、余熱除去システムを用いて冷却するため、同日、A-余熱除去ポンプによる冷却を開始した。その後、B-余熱除去ポンプの起動準備として、1次冷却水を同システムに通水し、同システムの昇温と加圧を行ったうえで、20時47分頃、運転員がメカニカルシール部の保護のため、同シール水の冷却器出口にある空気抜き弁を少し開けたところ、漏斗形状の受け皿に差し込まれている当該弁下流の配管端部から、水と蒸気（1次冷却水）が流れ出し、B-余熱除去ポンプ室内の漏水検知の警報と、火災警報が発信した。

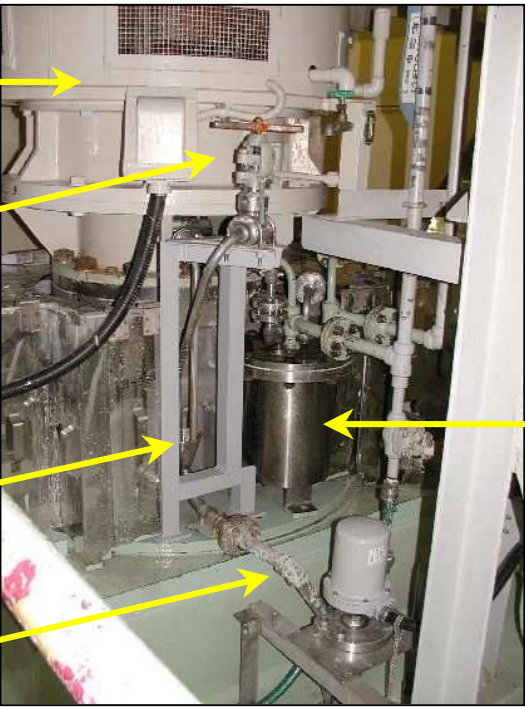
B-余熱除去ポンプおよびシール水クーラ外観写真

受け皿  
(水と蒸気の噴出箇所)

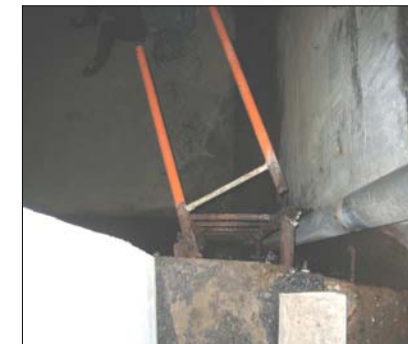
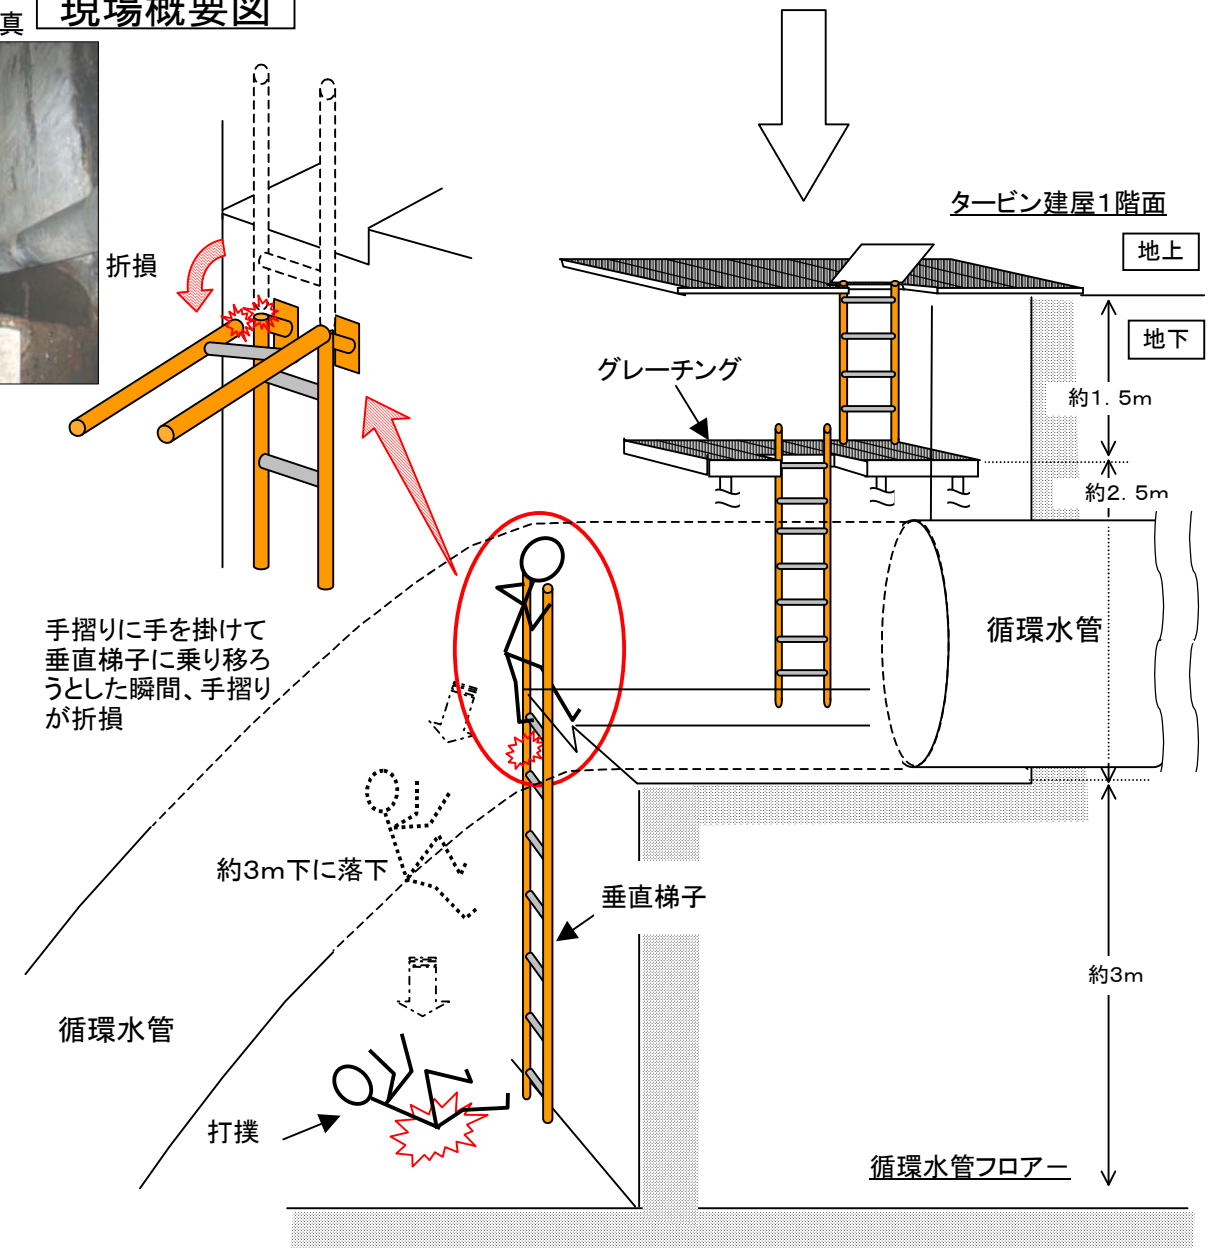
モンキータラップ折損状況写真

当該梯子は、タービン建屋地下階の自然湧水対策として、側溝等を設置する工事の際に取り付けられたもので、自然湧水により腐食しやすい環境にあったことから梯子全体の腐食が進行していたが、作業等で昇降することはこれまでなかったことから補修も実施されていなかった。

運転員は系統図で弁の位置を推測した上で、操作すべき弁を探すために当該梯子から降りようとし、その際腐食部分が折損し、バランスを崩して落下したものと推定された。

当該梯子は、今後も点検等で使用する設備でないことから撤去した。  
昇降設備等を点検対象設備とし、点検計画を策定した上で、定期的に点検を実施する。  
なお、大飯発電所の昇降設備等の調査で腐食が認められた 37 箇所については、今後の使用するものは補修又は取替を行い、使用しないものは撤去することとした。

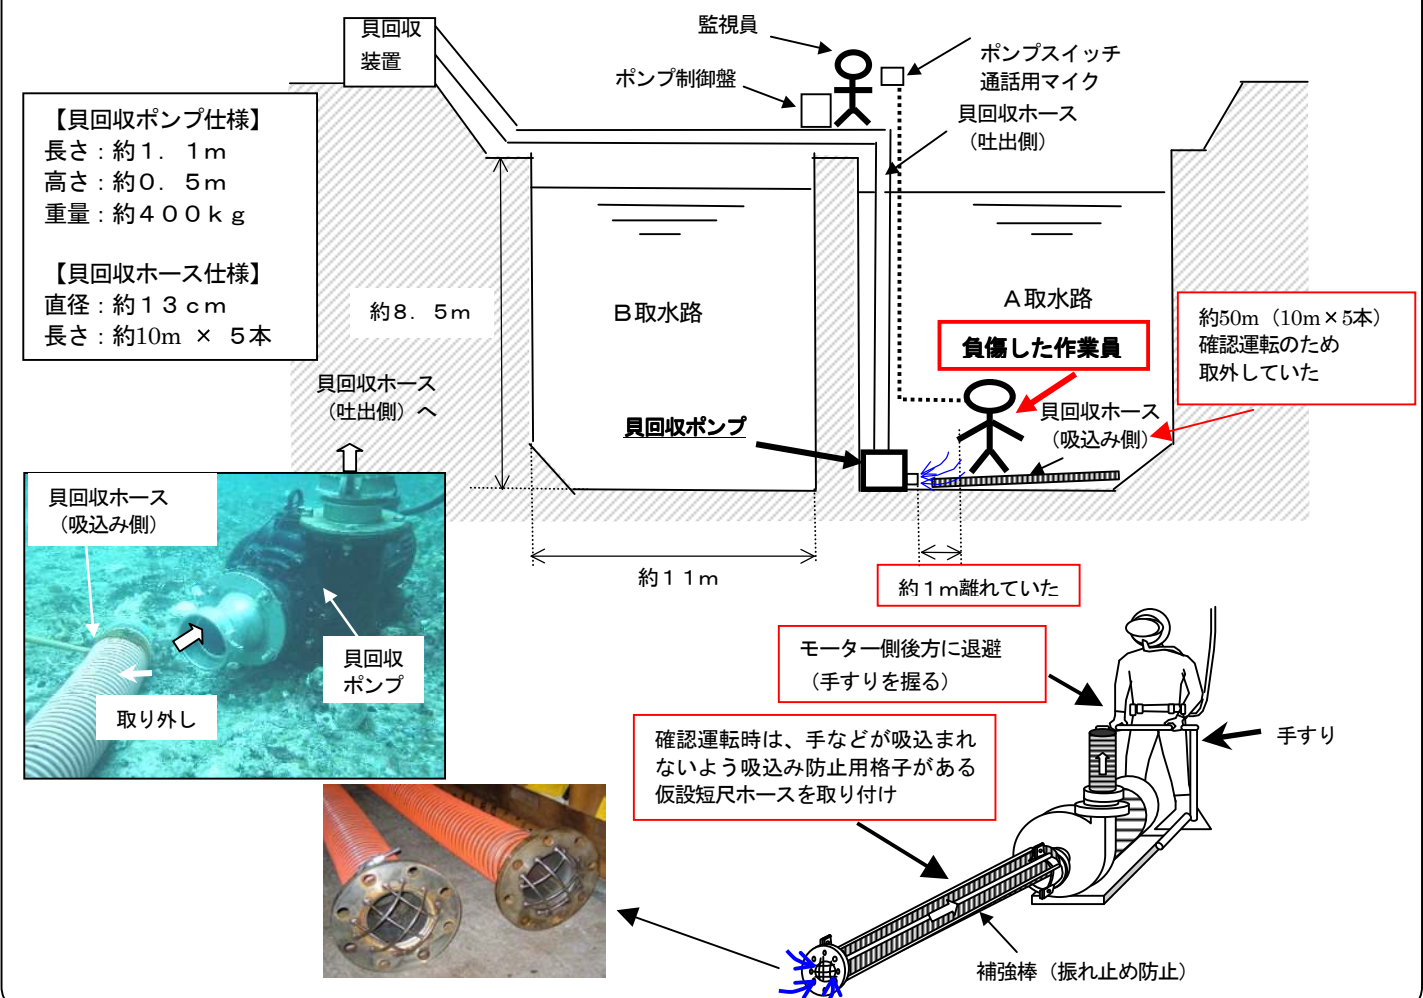
## 調査結果（作業状況）と対策

貝回収ポンプの運転確認の際、潜水作業員は貝回収ポンプから約1m程度離れた位置に退避し、貝回収ホースを外した状態で、ポンプの運転開始を地上作業員に依頼し、ポンプの運転状態を確認していたが、同ポンプの吸込み口での大きな水流によりバランスを失い、結果として同ポンプに手が吸込まれ、負傷したものと推定される。

- 貝回収ポンプモーター側後方に手すりを設置し、運転確認時の退避位置を明確にする。
- 貝回収ポンプの詰まり除去後には、吸込み口に短尺ホース（長さ約2m、格子付き）を取り付けて運転確認を行う。
- 取水路点検清掃作業要領書に、貝回収ポンプ詰まり除去作業の手順や安全上の注意事項を追記し、作業員へ周知徹底するとともに、作業時には、その内容を通話装置とチェックボードを用いて一つずつ確認する。
