# 美浜発電所3号機主復水配管取替工事について

平成17年12月19日  
関西電力株式会社

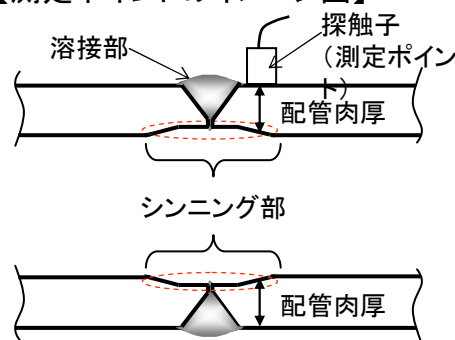
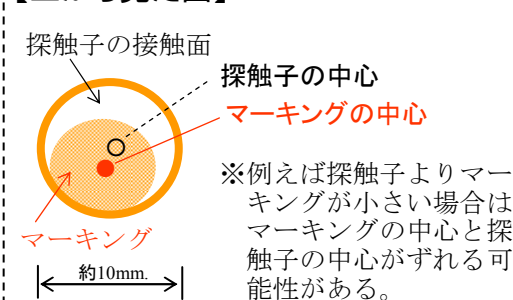
#### 【測定ポイントのイメージ図】

#### ○JNESの測定ポイントと当社の測定ポイントに、微小な位置ずれが発生した。

- ・測定ポイントを示すマーキングの方法が規定されておらず、マーキングの形状や大きさに不揃いがあった。
- ・マーキングの中心と探触子の中心を確実に合わせて測定することについて規定されておらず、測定者にも周知していなかった。

#### ○シンニング部での測定ポイントの微小な位置ずれにより、測定値が変化した。

- ・シンニング部は、配管の突合せ溶接部の厚さが一様となるように切削加工しており、配管の内面に傾斜部があるため、測定ポイントの微小な位置ずれによって、測定値が変化することとなった。

○マーキングの中心を確実に測定できるよう  
現状のマーキングに十字の罫書き線を入れ  
探触子にも90度ごとの印を入れたうえで、  
両者を合わせ測定する。

- 社内標準である「2次系配管肉厚の管理指針」に、
  - ・探触子の大きさに応じたマーキングを行うこと
  - ・マーキングの中心と探触子の中心を合わせて測定することの徹底について明記した。
- 今回の事象について、2次系配管を担当する当社保修員および測定を行う協力会社員に対して、直ちに周知、教育を行った。

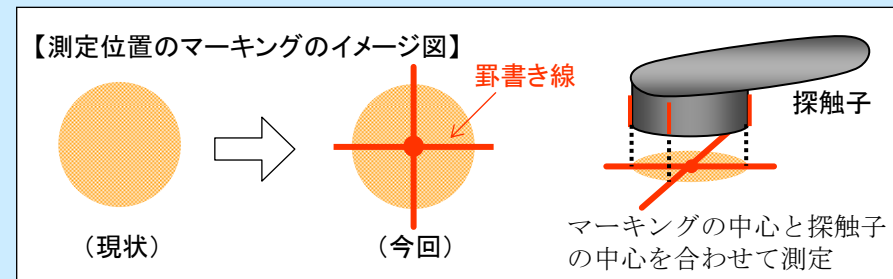
- ①今回、測定者、測定器を変えても測定値に有意な差が認められなかったことから、J N E S の測定値と当社の測定値の差の原因は、測定ポイントの微小な位置ずれ（マーキングの中心と探触子の中心のずれ）によるものと推定される。
- ②定期事業者検査での測定値と今回の測定値に一部有意な差が認められた。  
（有意な差の原因は、①と同様、測定ポイントの微小な位置ずれによるものと推定される）
