関西電力株式会社殿 美浜発電所3号機

主復水配管修繕工事に係る
不適切な取り扱いについて

三菱重工業株式会社

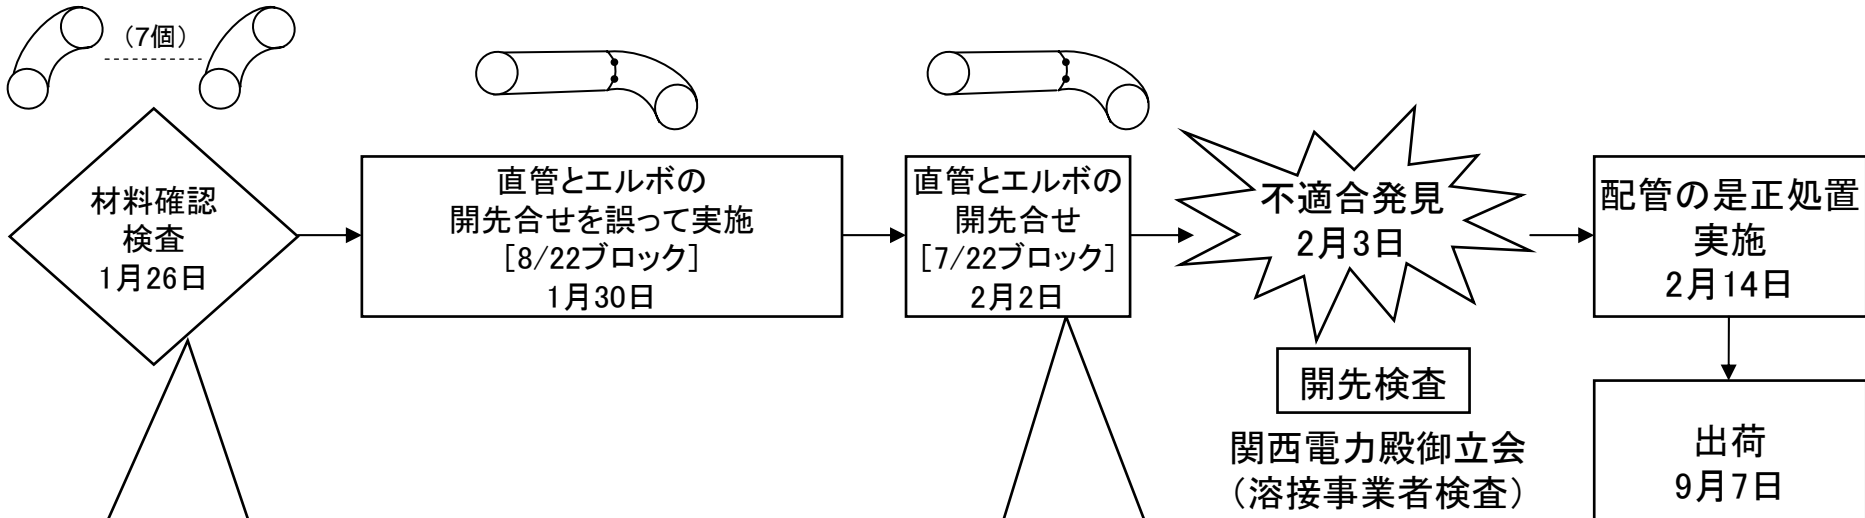
配管工場製作フロー

- **同一材料, 同一形状で7個確認**
 (同一ミルシート 23040201-16~22)
- **エルボ識別ラベル貼付 (溶接線番号(戸籍)決定)**

KMN-3
ⓧ L1-11979-(29)
CDEW-17

- 作業員がCDEW-16に相対するエルボがなくCDEW-18に間違って取付けられていることに気づき監督者に報告した。
- 監督者は作業者に「直すように」という不明確な指示をし、作業者は「刻印を直すように」との指示と受け取り刻印を打替えた。

継手使用先ラベル張替え
