## 大飯発電所3, 4号機 廃棄物処理建屋での火災について

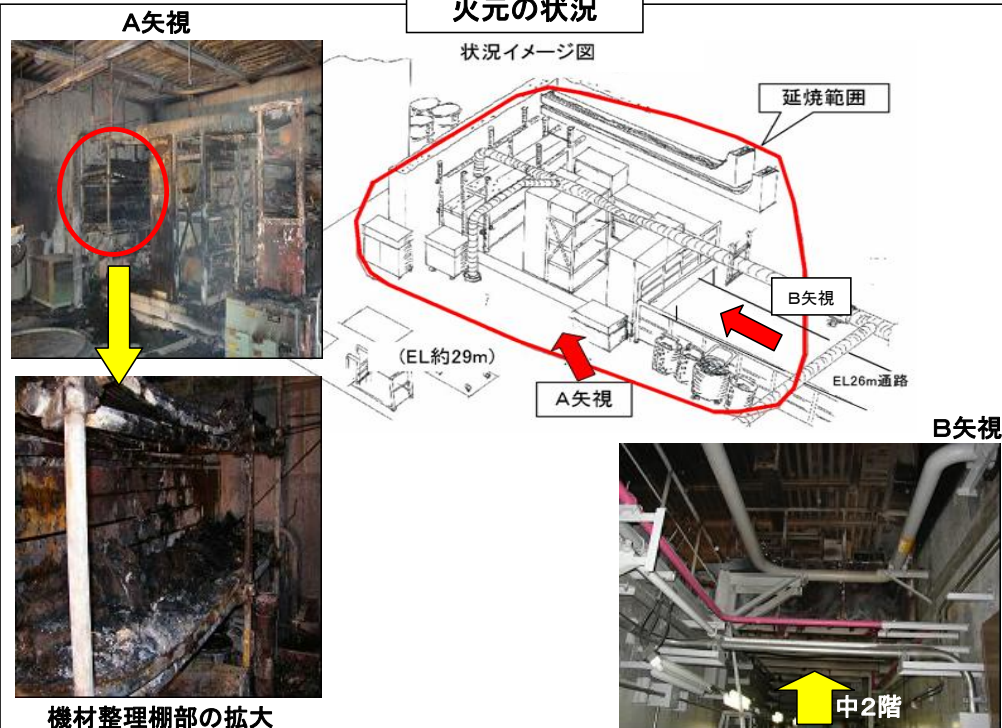
## 火元の状況

消防による現場検証の結果、最も激しく燃えていたのはフィルタバルブ室上部中2階にある機材整理棚の中段であり、ここを火元と推定。

(溶接作業に使用した防火シート、防災シート等が置いてあった。)

なお、出火原因については、現在調査中。

- 協力会社および当社社員に対して、「現場における火気の取扱い・万全な養生、入念な火気の後始末、迅速な通報連絡の徹底について」を周知。(3月23日)
- 協力会社に対して「溶接・溶断作業時における溶接くずの確実な後始末について」再周知。(3月28、29日)
- 溶接後の防火シート、防災シートを、専用のケースで保管(冷却)する運用を開始。  
(3/28～順次実施中)
- 防火に着目したパトロールの実施。(3/28～)
