美浜発電所3号機

高経年化技術評価等報告書について

関西電力(株)
原子力事業本部

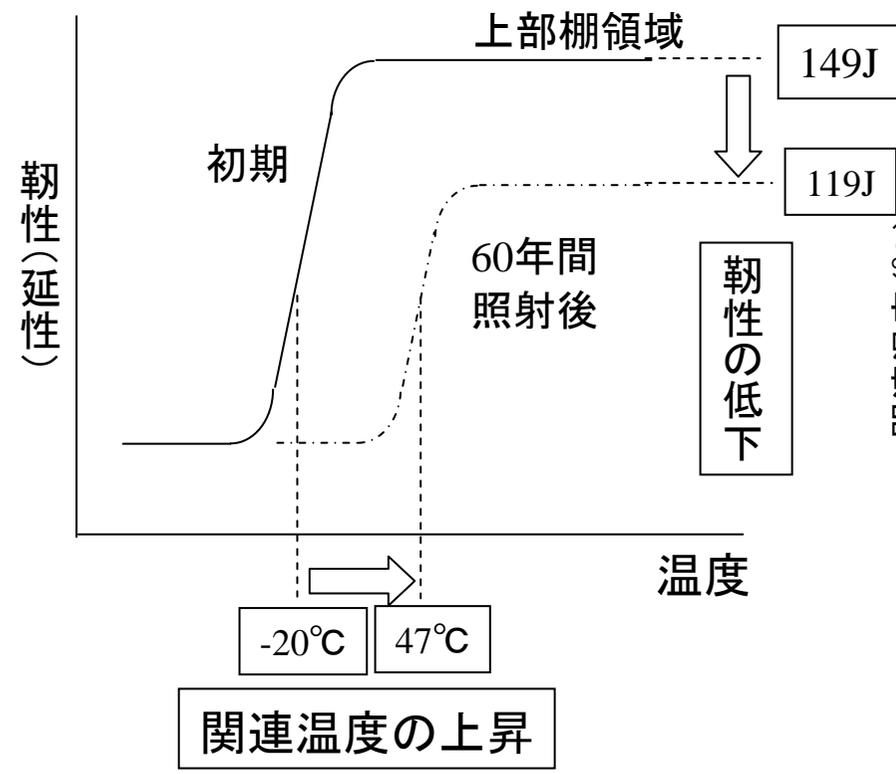
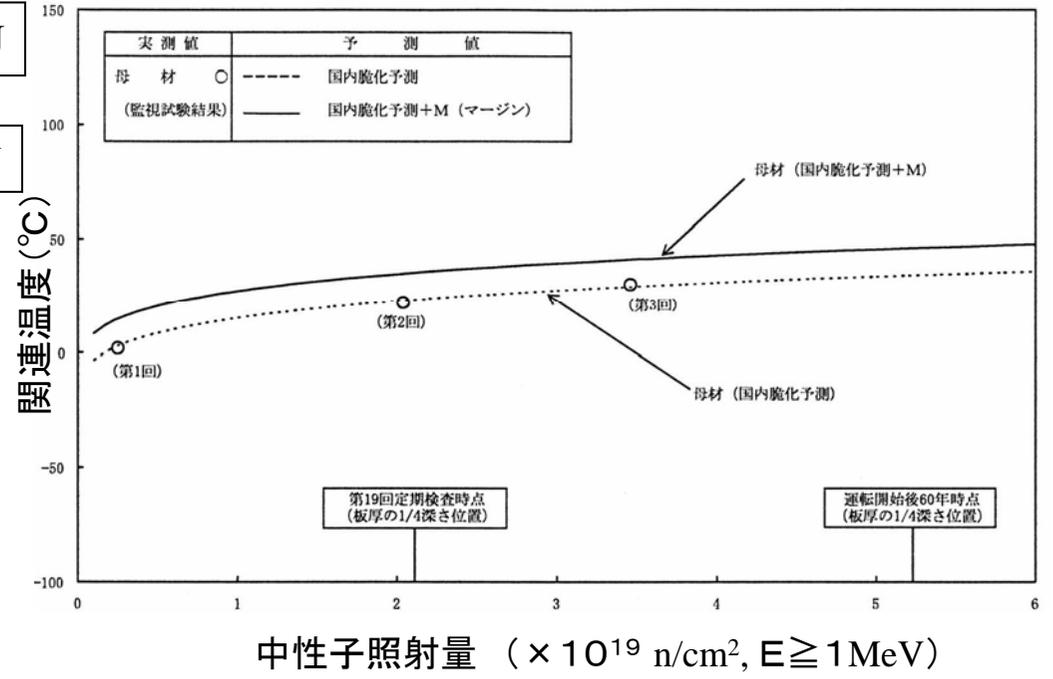
C 評価事例（原子炉容器中性子照射脆化）（1/3）

- 上部棚領域の韌性の低下 ➡ 国内上部棚吸収エネルギー予測式による評価を実施 (JEACでは68J以上あれば十分な値)
- 関連温度の上昇 ➡ 加圧熱衝撃(PTS)評価を実施

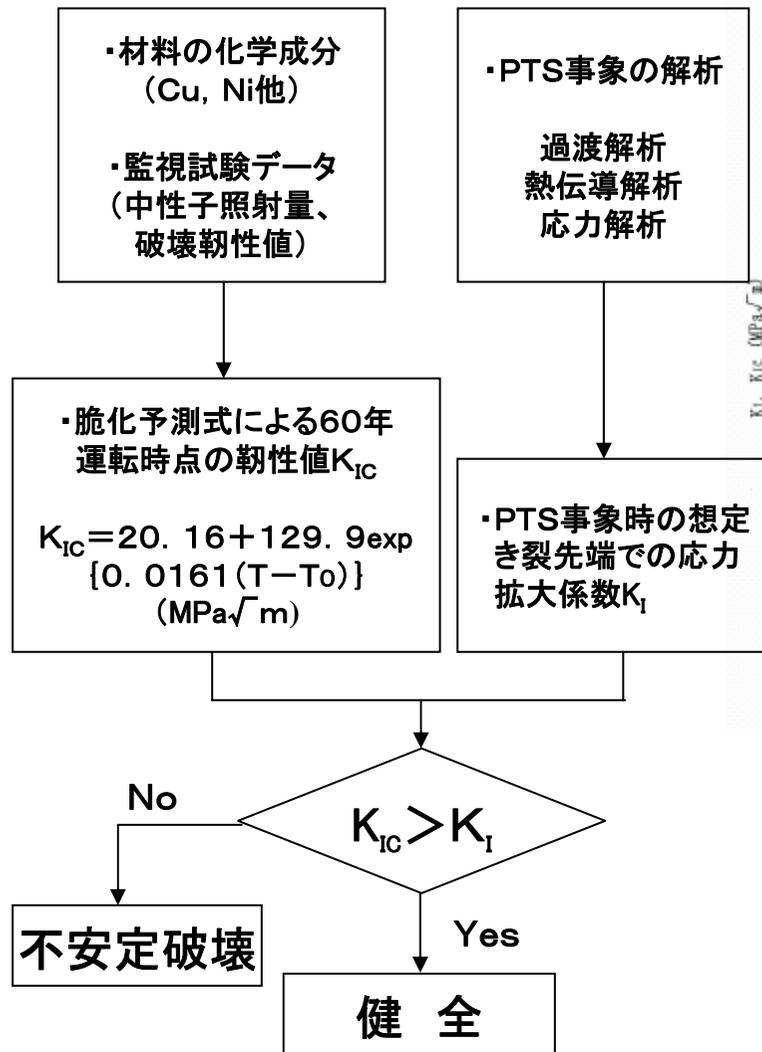
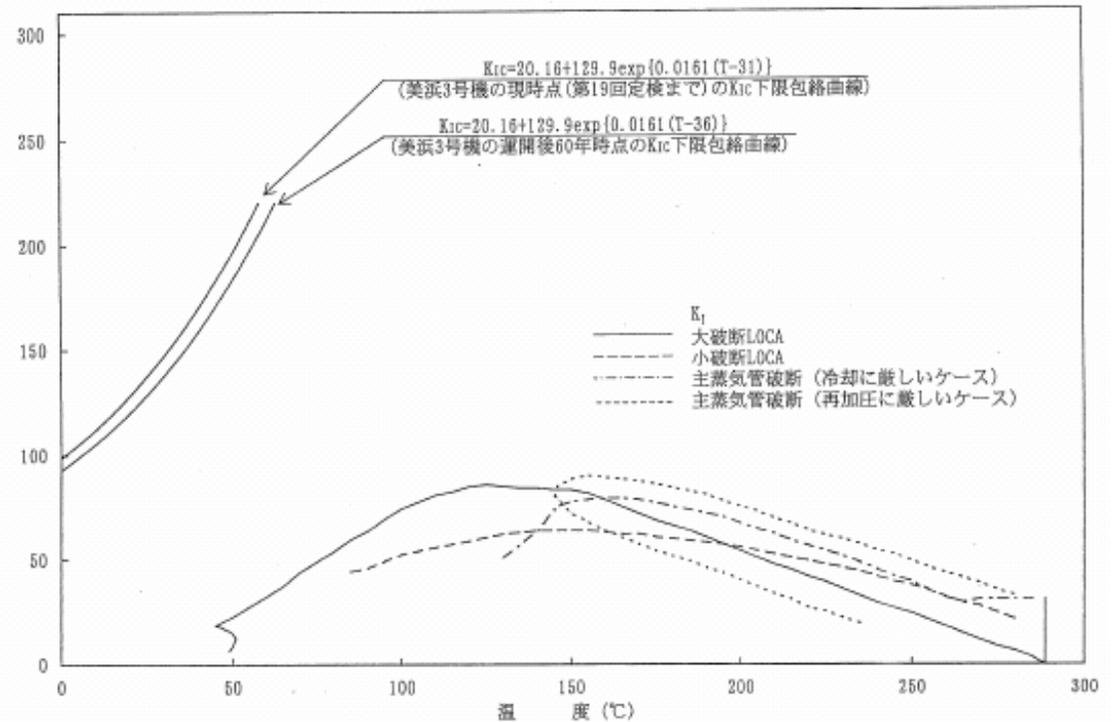
美浜3号機 加圧熱衝撃評価結果

- ・60年経過時点のPTS評価の結果、不安定破壊に至らないことを確認した

- 第14回定期検査時に胴部の炉心領域溶接部に対し100%の超音波探傷検査を実施し、有意な欠陥のないことを確認（欠陥がなければ破壊しない）
- 「発電用原子力設備に関する構造等の技術基準」及びJEAC4201に基づいて、計画的に監視試験を実施し、将来の破壊靱性の変化を先行把握している。
- 監視試験結果から、JEAC4206等に基づき、運転管理上の制限として加熱・冷却運転時に許容しうる温度・圧力の範囲（加熱冷却時制限曲線）及び耐圧漏えい試験温度を設けて運用している。

- 胴部（炉心領域部）の中性子照射脆化が機器の健全性に影響を与える可能性はないと考える。関連温度上昇に対し、予測精度向上の観点から新しい脆化予測式の開発を進めている。更に、監視試験片データ拡充による信頼性向上等を図るため、使用済監視試験片の再生利用は有効であり、現在再生技術に関する実証試験が進められている。
- 胴部（炉心領域部）材料の機械的性質の予測は監視試験により把握可能であり、また有意な欠陥のないことも超音波探傷検査により確認していることから、保全内容として適切である。

- 胴部（炉心領域部）の中性子照射脆化に対しては、現状保全項目に加えて、高経年化対策の観点から、関連温度上昇については脆化予測式の精度向上の観点、また、使用済試験片の再生技術確立については、現時点で試験片の数量に不足はないものの、データ拡充による長期的な予測信頼性向上に取り組む観点から、国や民間の技術開発、規格基準化に積極的に参画し、実機への適用を検討していく。

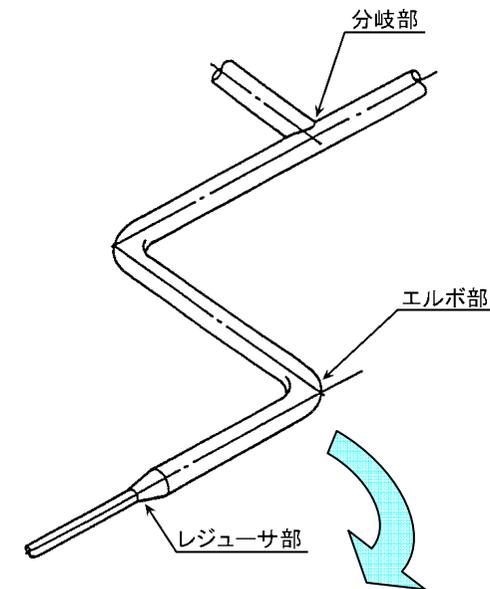
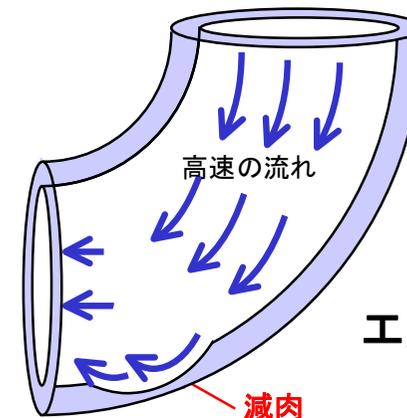
エルボ部の減肉例
(二相流の場合)

2004年 二次系配管破損事故
(復水配管オリフィス下流部)

検査対象箇所^{*}の全箇所^{*}を第21回定検で検査

エルボ、レジューサ(下流 $2D$: D は配管径)

オリフィス(下流 $3D$)等

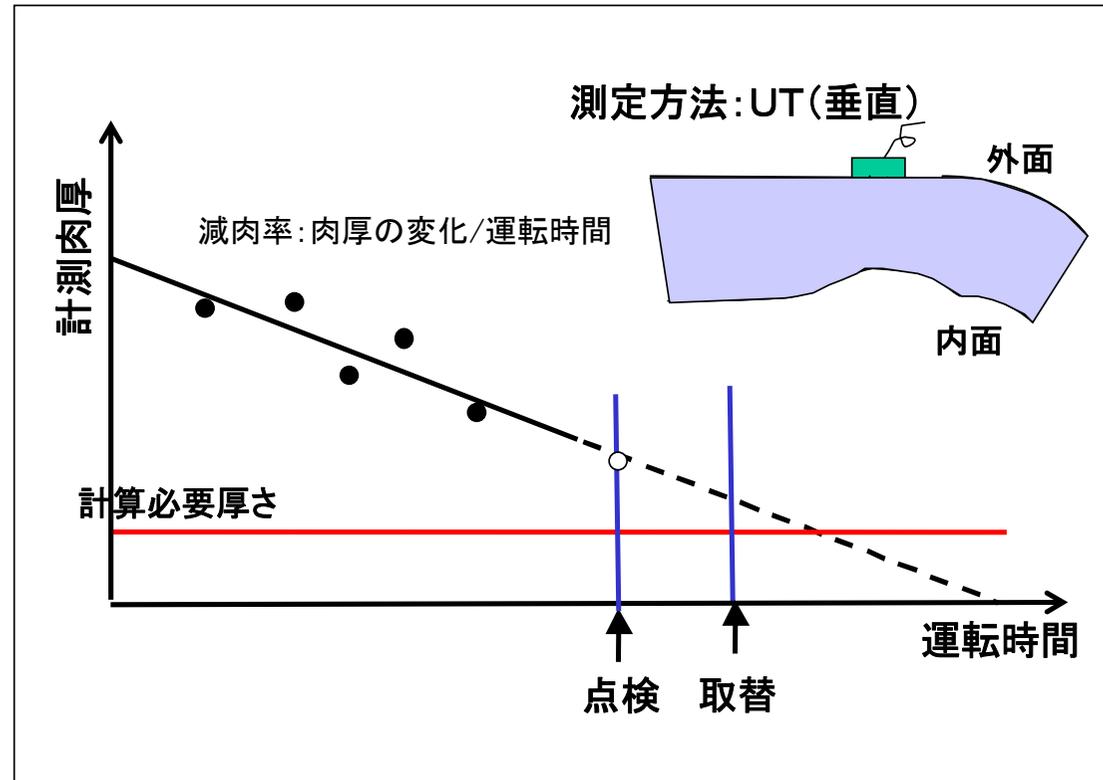
$$\text{余寿命} = \frac{\text{計測最小厚さ} - \text{計算上必要厚さ}}{\text{最大減肉率}}$$

○検査実績による減肉傾向から余寿命を評価

点検: 余寿命が5年となるまでに実施
(高経年化プラントは10年)

最大減肉率: 検査対象に複数ある計測点の減肉率のうち最大のもの

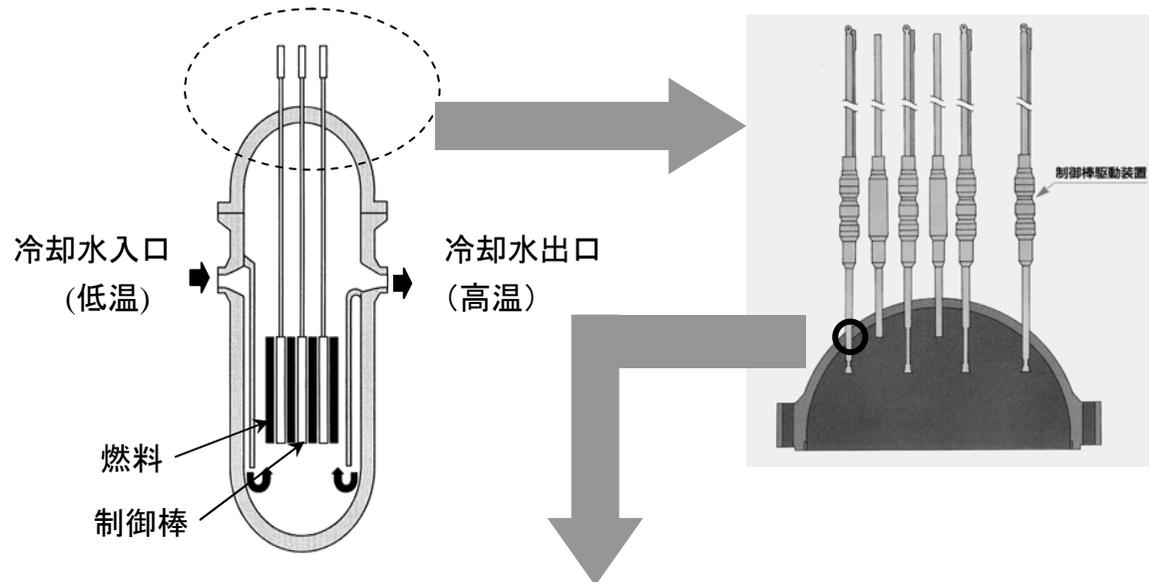
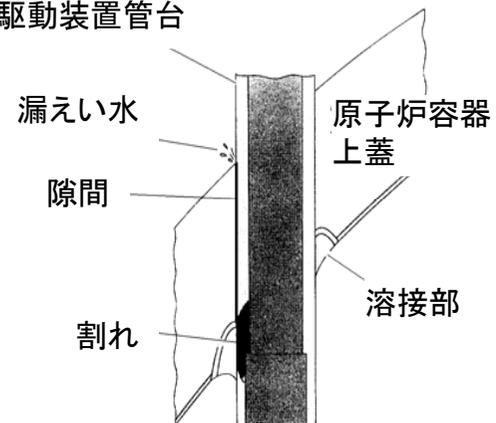
2004年5月 大飯発電所3号機の原子炉容器上蓋貫通部で漏えい

美浜発電所3号機の上蓋は第15回定検(1996年)に耐食性に優れたインコネル690系合金を用いた上蓋に取替済み

原因はインコネル600系合金の応力腐食割れ

炉内計装筒も同様の構造・材料であり、発生の可能性はある

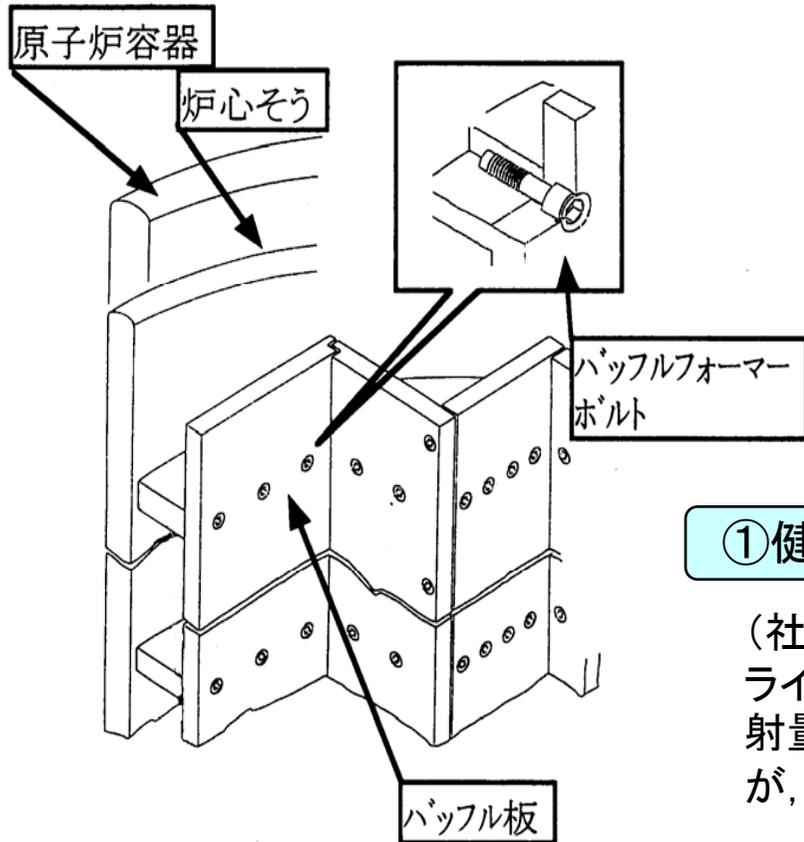
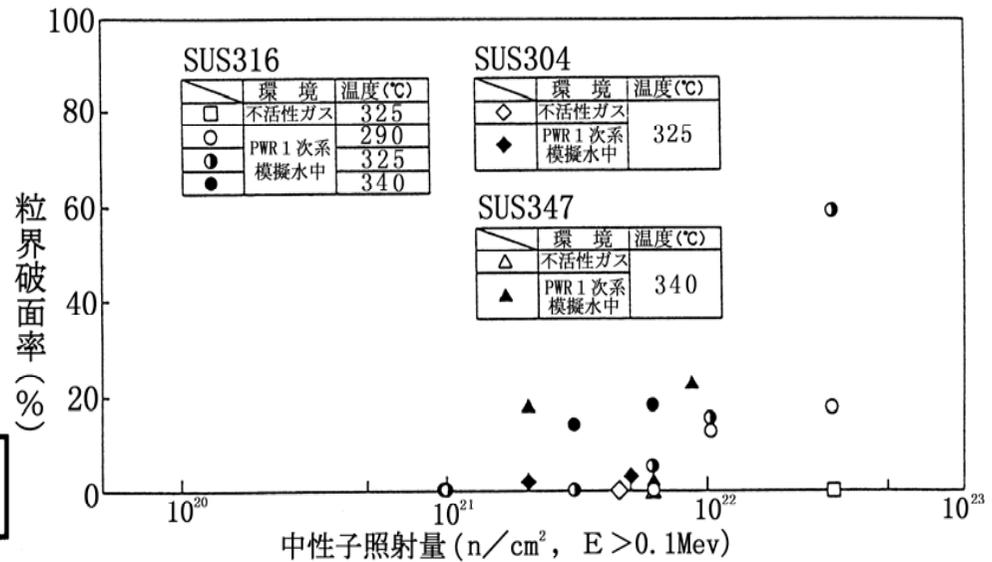
評価事例（バッフルホルムの照射誘起型応力腐食割れ）（1/2）

（社）火力原子力発電技術協会炉内構造物点検評価ガイドラインを用いて評価した結果，運転時間が約29万時間（照射量 $7 \times 10^{22} \text{ n/cm}^2$ ）まではボルト損傷の可能性は小さいが，これを越えると損傷の可能性が否定できない。

バッフルホルマーボルトについて第14回定期検査時に超音波探傷検査を実施し，有意な欠陥のないことを確認。

- バッフルフォーマボルトについては、現時点の知見による損傷発生予測の結果、直ちに損傷が発生する可能性は小さい。万一、一部のボルトが損傷してもボルト損傷の増加は緩やかであり、炉心の健全性は確保可能である。なお、将来的には照射誘起型応力腐食割れ発生の可能性が否定できないことから、構造強度・機能を維持するのに必要な範囲の健全性が合理的に確保されるように、必要に応じて点検評価に関する火力原子力発電技術協会「炉内構造物点検評価ガイドライン」、日本機械学会「維持規格」等の活用により、検査や取替による今後の保全の検討を進めていく。
- 国の研究プロジェクト「照射誘起型応力腐食割れ評価技術開発」や民間の技術開発、規格基準化に積極的に参画し、実機保全への適用を検討していく。
また、バッフルフォーマボルトに有意なき裂が発生した場合、超音波探傷検査にて検知可能であり、点検手法として適切である。

- 「炉内構造物点検評価ガイドライン」、日本機械学会「維持規格」等の活用により、検査や取替による今後の保全の検討を進めていく。
- また、国の研究プロジェクト「照射誘起型応力腐食割れ評価技術開発」や民間の技術開発、規格基準化に積極的に参画し、実機保全への適用を検討していく。

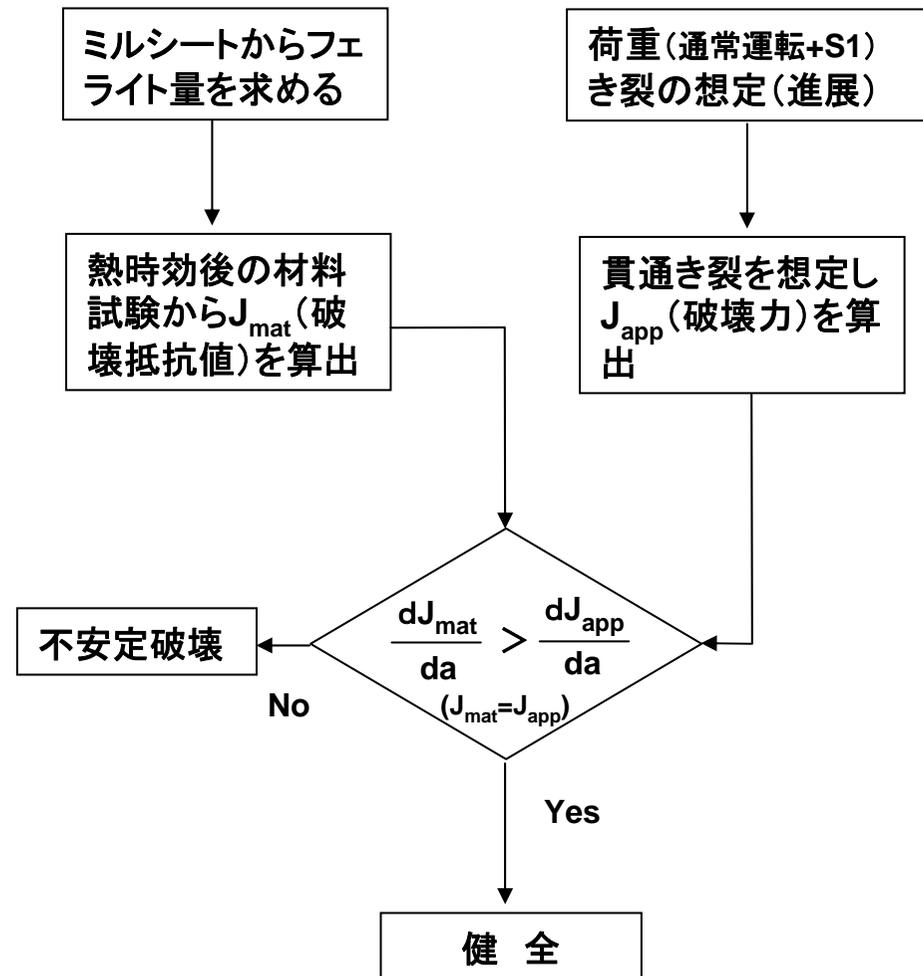
1次冷却材管の熱時効評価フロー

○配管に欠陥を仮定しても、き裂が安定であることを破壊力学評価する

○定期的に溶接部の超音波探傷検査を実施し、評価で想定したき裂が、実際はないことを確認している。

○母管の熱時効は高経年化上問題となる可能性はないと考え、今後、現状保全の適正化が可能と考える。
○溶接部の超音波探傷検査は内面からの割れを検知可能であり、また、割れが発生するとすれば応力の観点から溶接部であると判断されることから、点検手法として適切である。

○現状保全の継続

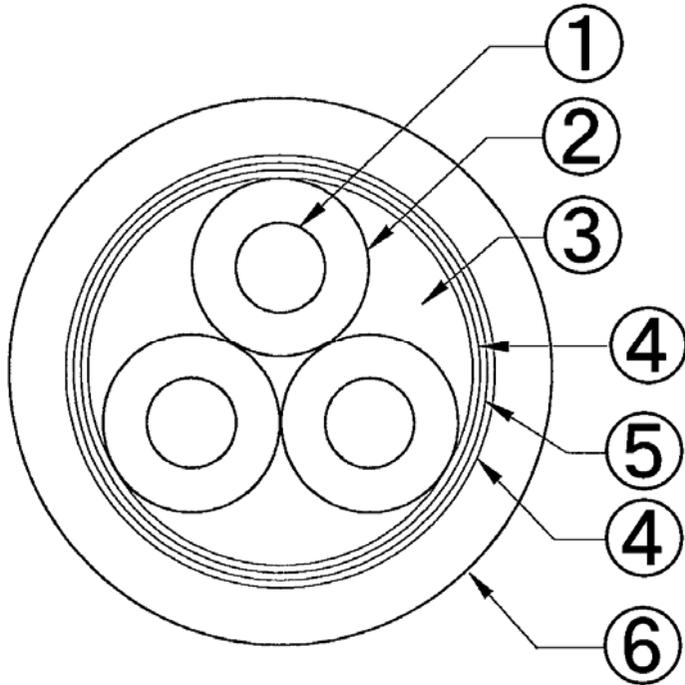
低圧ケーブルの構造図

絶縁体は有機物であり、熱的、電氣的、環境的要因で経年劣化が進行し、絶縁性能の低下を起こす可能性がある。

- 我が国のケーブル耐環境試験方法推奨案としての電気学会推奨案(IEEE Std.323及び383の規格を根幹)に従って、60年相当の加速熱劣化、放射線照射の後、設計想定事故の雰囲気暴露を行い、長期健全性を評価した。
- 評価の結果、運転開始後60年時点においても絶縁性能を維持できると判断。

- 制御・計装用ケーブル：定期的に系統機器の動作に異常のないことを確認し、絶縁低下による機能低下のないことを確認している。
- 電力用ケーブル：定期的に絶縁抵抗測定を行い、許容値以上であることの確認を行っている。

- 絶縁体の絶縁低下により機器の健全性に影響を与える可能性はないと考え、今後、現状保全の適正化が可能と考える。
- 絶縁低下は、系統機器の動作確認または絶縁抵抗測定で検知可能であり、点検手法として適切である。

- より実機環境を模擬したケーブルの経年変化評価手法に関する検討が国プロジェクトで実施されており、今後その成果の反映を検討していく。

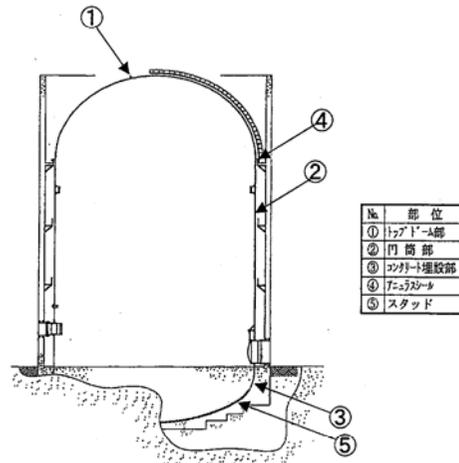
原子炉格納容器構造図

1. 対象機器名
原子炉格納容器
2. 経年変化事象
鋼板腐食
3. 点検項目
定期的なトップドーム部板厚測定
4. 点検要領
原子炉格納容器トップドーム部の板厚測定を行う。

概略図	測定部位	判定基準 [mm]	第23回定検測定結果
	A	18.9以上	20.0～20.2
	B		19.2～19.9

8. 点検結果
良
