敦賀発電所2号機
蒸気タービン取替計画について

平成18年7月20日
日本原子力発電株式会社

1. 蒸気タービン取替計画の概要

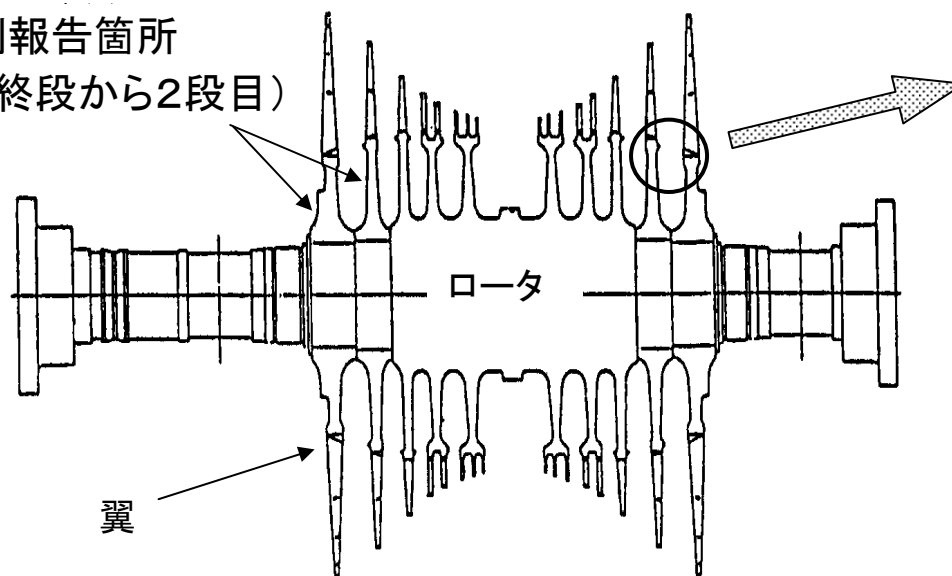
SCC事例報告箇所
(最終段及び最終段から2段目)

海外において、低圧タービンの蒸気流入側から見て最終段及び最終段から2段目の円板翼溝部にSCC事例が報告されている。

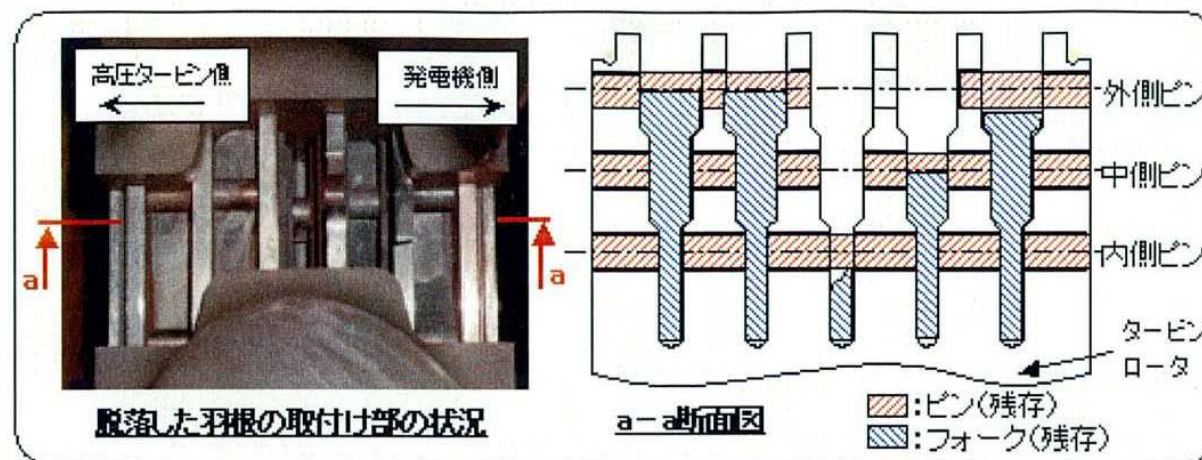
◆脱落した羽根の状況

脱落した羽根は、フォークの部分が折損しており、羽根とタービン軸とを固定するためのピンも一部切断していることを確認しました。

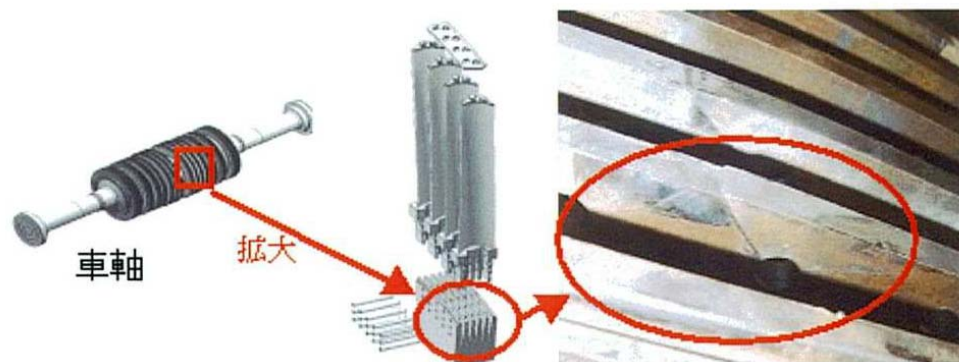
車軸の羽根取付け部(低圧タービン(A)第12段発電機側)

車軸の羽根取付け部のひび割れ状況(例)

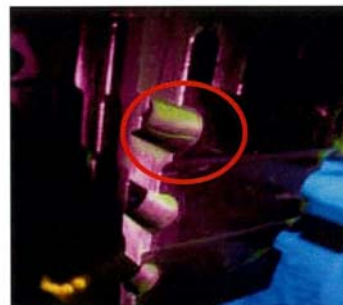
ひびの長さ：穴の内側約13mm、側面側約10mm

2枚の羽根フォーク部のひびの状況

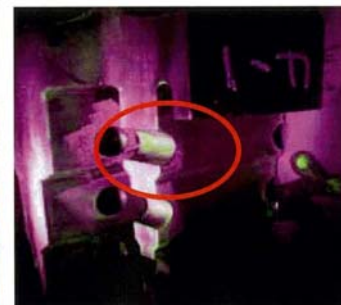
ひびの長さ：穴の内側約9mm、側面側約3mm
