最近の異常事象について

平成 1 8 年 7 月 2 0 日
福井県安全環境部原子力安全対策課

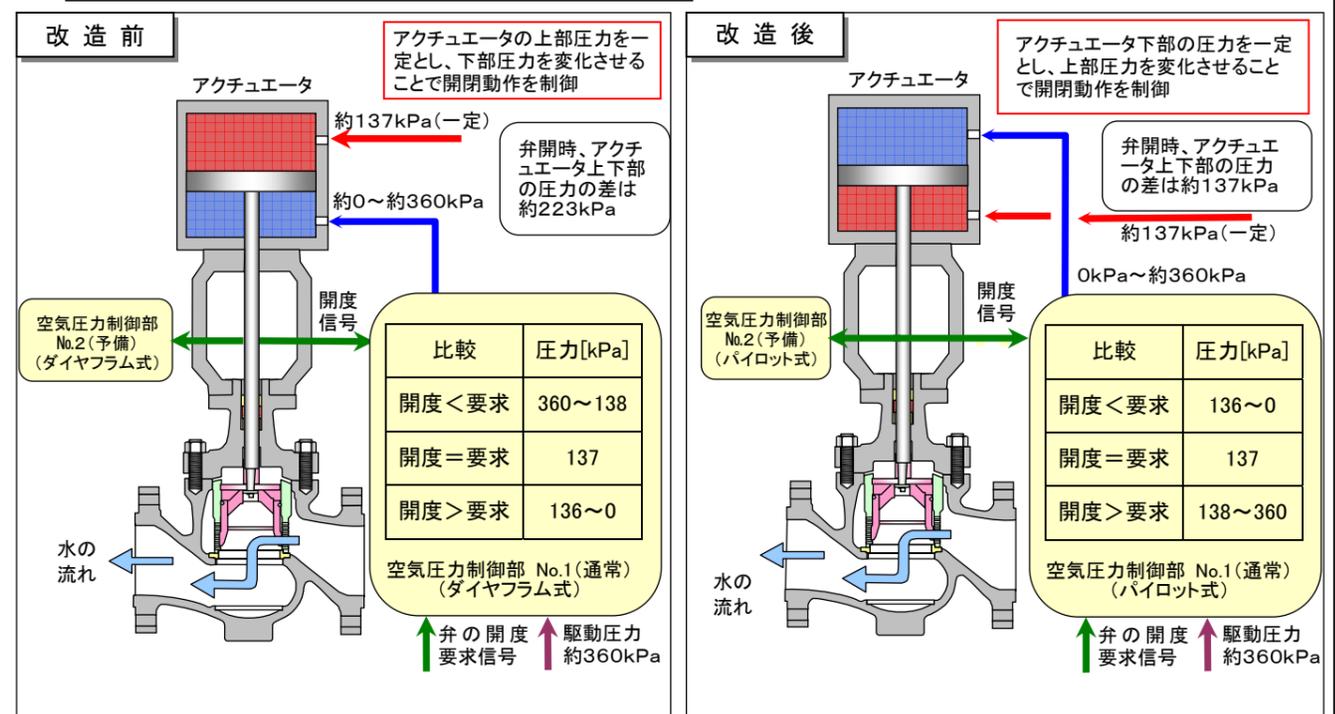
脱気器タンク水位制御弁 動作概念図

1. 機器の点検結果
 当該弁および付属機器について、分解点検、単体動作試験を実施したところ異常は確認されなかった。
2. 補修実績
 当該弁の開閉を制御している空気圧力制御部を、信頼性向上のため、今定期検査においてダイヤフラム方式からパイロット方式に変更した。なお、ダイヤフラム方式とパイロット方式の出力特性の違いから、あわせてアクチュエータへの空気供給方式を変更^{※2}した。
3. 弁開閉駆動圧力の評価
 当該弁について、弁開時に流れる水(流体)により閉側に働く力を評価した結果、最大220kPaと判明した。また、従来はアクチュエータの開側の最大駆動圧力(下部圧力と上部圧力の差)は223kPaであったが、今定期検査での改造後の最大駆動圧力は137kPaであった。

弁開時に流体により閉側に働く力に対して、アクチュエータの最大駆動力が十分でなかったことから、開動作しない事象が発生したものと推定された。

1. 当該弁の駆動圧力を流体により閉側に働く力以上の圧力に変更した。
2. 今回の補修工事では、事前に流体により働く力やアクチュエータ駆動力の評価がなされていなかったことから、工事前の評価に不足がないか等の観点から指導・助言を行うことを目的に、発電所内で機械・電気・制御・品質保証等について豊富な知識・経験を有するものから構成する「設計検討会」を設置した。

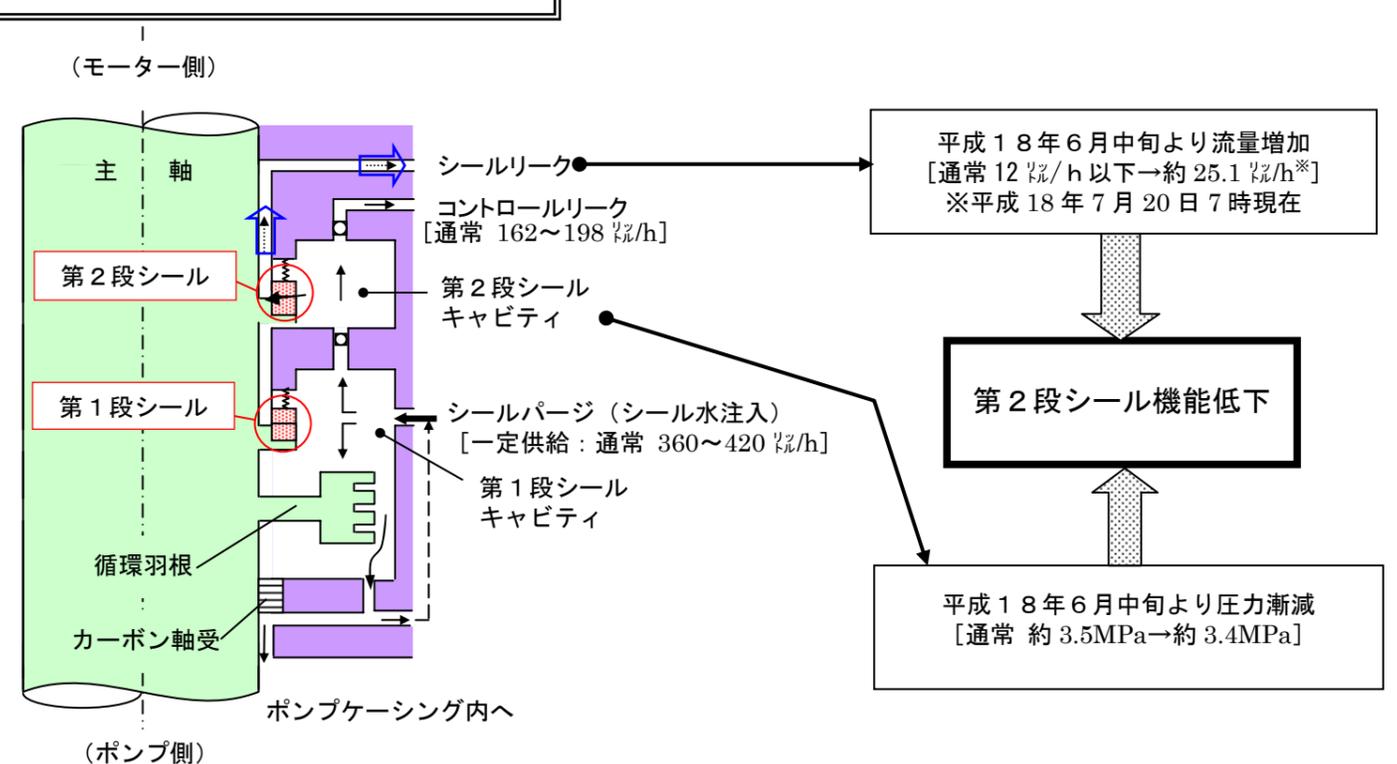
メカニカルシール概念図

定格熱出力一定運転中のところ、6月中旬から3台ある原子炉再循環ポンプのうちB号機の軸封部※（メカニカルシール）でシール機能の低下傾向（シールリーク流量の緩やかな増加傾向等）が認められた。

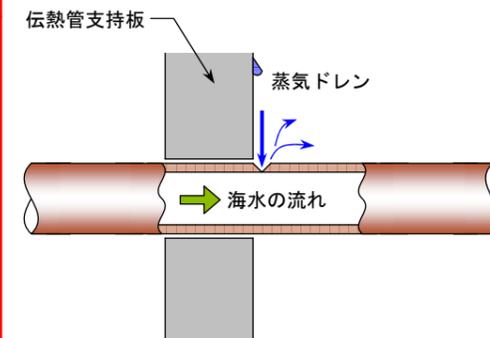
漏えい発生のメカニズム（推定）

漏えい確認試験およびECT結果より、伝熱管支持板部を伝って流れ落ちる水滴^{※2}により伝熱管外面の減肉が進行して貫通に至り、海水が漏えいしたものと推定される。

伝熱管支持板を伝って流れ落ちる水滴による浸食のため、伝熱管外面が減肉する。

今回漏えいが認められた伝熱管1本を含め、施栓基準に達している伝熱管計19本について施栓を行った。

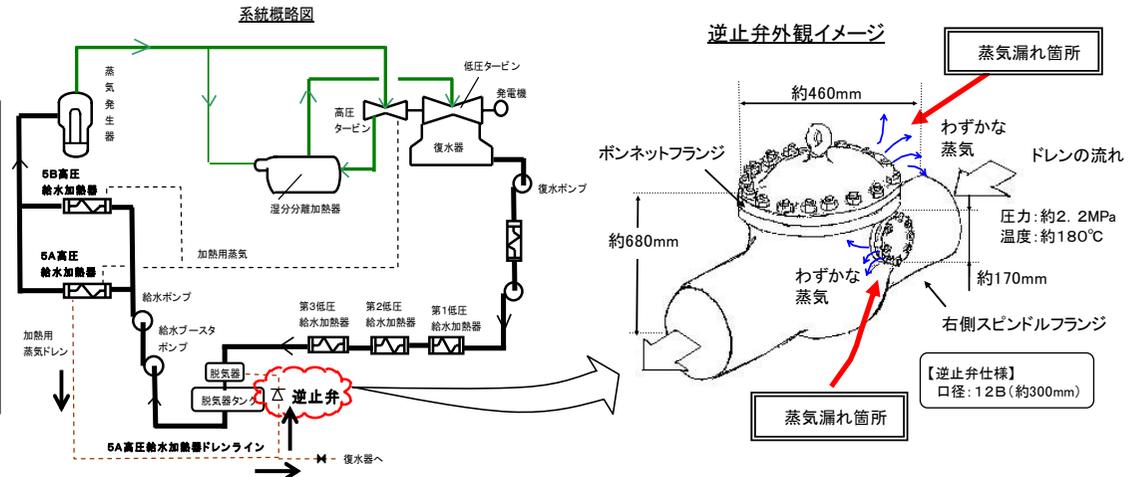
定格熱出力一定運転中のところ、6月24日1時30分頃、運転員の巡回点検において、5A高圧給水加熱器ドレンライン逆止弁の2箇所のフランジ部からわずかに蒸気が漏れいていることを確認した。

当該弁のシートパッキンは、メーカーが示す使用条件以下の環境であったものの、比較的高温・高圧の環境下で使用されていたことや、前回分解点検以降にフランジシート面の面荒れが進行したことなどから、高温・高圧のドレン水が徐々にシートパッキンに浸透し、蒸気の漏えいに至ったものと推定された。

- ・当該弁のフランジシート面の補修を行い、シートパッキンを新品に取り替える。
- ・また、次回定期検査時に、当該弁のシートパッキンをより高温・高圧の環境下での使用が可能な仕様のものに取り替える。
- ・今後、比較的高温・高圧条件下にある弁フランジ部について、パッキン仕様や点検頻度等について検討し、フランジ部の保守管理の充実を図る。

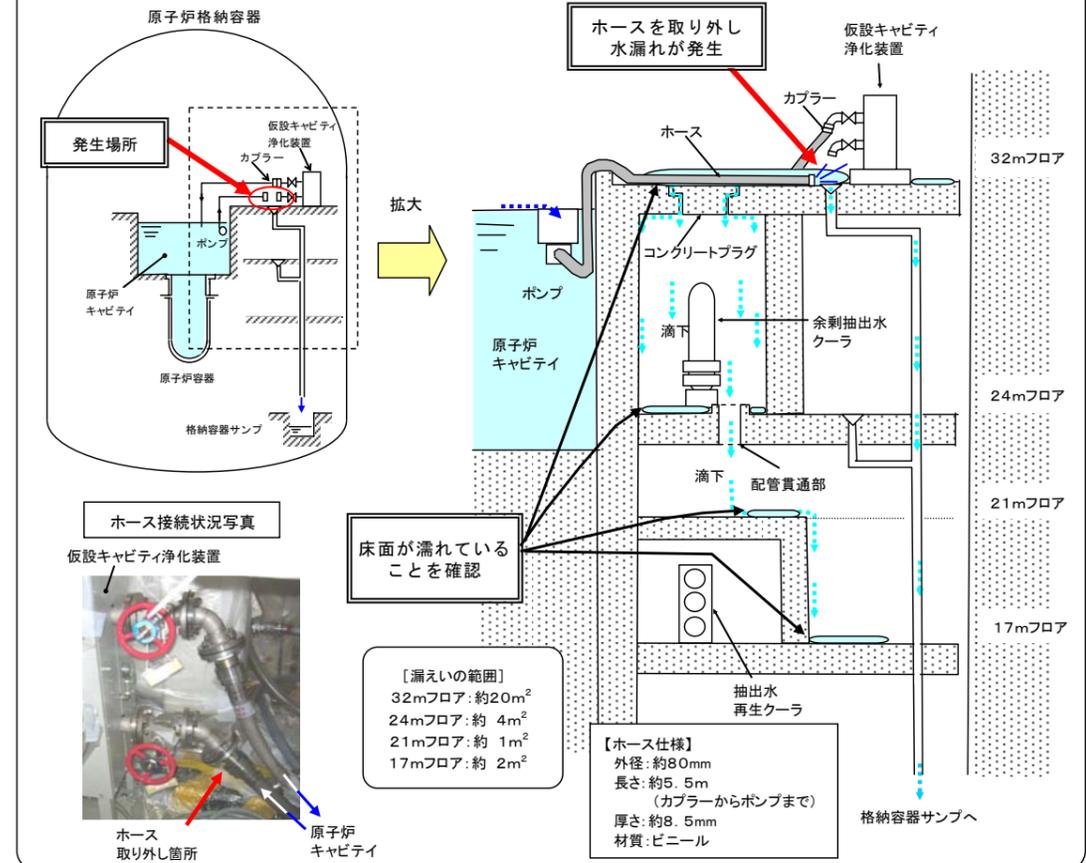
発生場所および水漏れの状況

1. 発生日時
平成18年5月16日15時13分（警報発信）
2. 事象発生状況
 - ・ 15時13分に中央制御室で「格納容器サンプ水位上昇率高」警報発信
 - ・ 15時40分頃に運転員が仮設のキャビティ浄化装置のホースからキャビティ水の漏えいを確認
 - ・ 聞き取りの結果、作業員が誤って使用中の浄化装置のホースの接続部を取り外したことにより漏えいが発生したため、直ちに同装置のポンプを停止させたことを確認
 - ・ 漏えいは浄化装置が設置されているEL32m床面から、ドレン配管を通して格納容器サンプに達し、格納容器サンプ水位を上昇させるとともに、各フロアの床面にも漏えい
 - ・ 漏えい量は格納容器サンプの水位上昇分と床面への漏えい量をあわせて約400リットル
 - ・ 漏えいした放射エネルギーは約 $3.25 \times 10^6 \text{Bq}$ と推定
 - ・ 漏えいにより作業員1名の左足首付近が濡れたが、サーベイの結果、汚染はなく、退出モニターで管理区域より退出

- ・ 仮設キャビティ浄化装置が運転中であつたにもかかわらず、仮設の制御棒駆動軸清掃装置に仮設キャビティ浄化装置のスキマフィルタを接続するため、作業員がホースを取り外した事から、漏えいが発生。
- ・ 作業員がホースを取り外してしまったのは、ホースの取り外しが作業上のホールドポイントであることを作業責任者が明確に指示していなかったこと、及び作業手順書にその旨が明記されていなかったことから、指導員が装置の運転状況を十分に確認せずに、作業員にホースの取り外しを指示したためである。

本作業に対して、仮設キャビティ浄化装置へのホース接続作業開始前に、当該装置を系統隔離することについて、当該作業手順書及び安全作業指示書に明記すると共に、作業責任者が作業前に実施する日々のTBMにおいて、作業員に対し、作業に必要な系統状態を確実に周知・伝達するよう指導する。

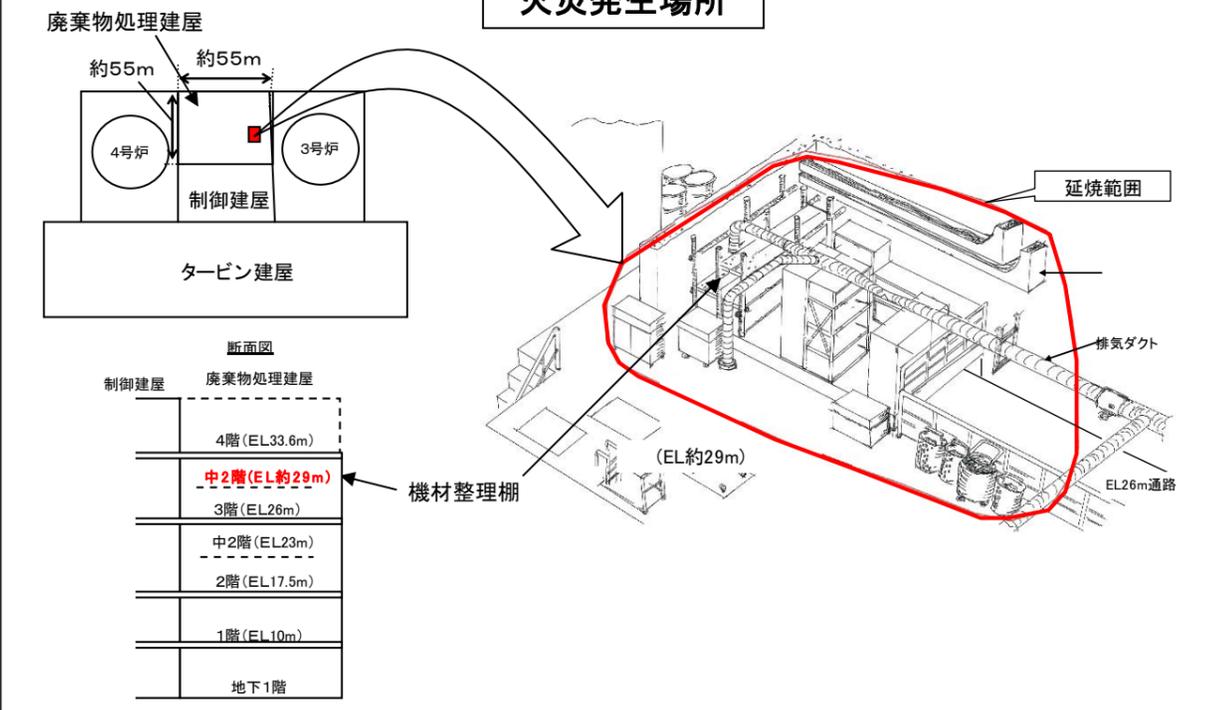
火災発生場所

調査結果から出火の直接原因を特定することはできなかったが、廃棄物処理建屋3階フィルタバルブ室上部の中2階にある機材整理棚で出火し、防災シートなどが燃えたことにより、塗料棚のスプレー缶や塗料缶などの有機溶剤の揮発成分に引火したと考えられる。これにより、火災が機材仮置場全体に広がるとともに、発生した煙やすすが建屋3階に広がったものと推定される。

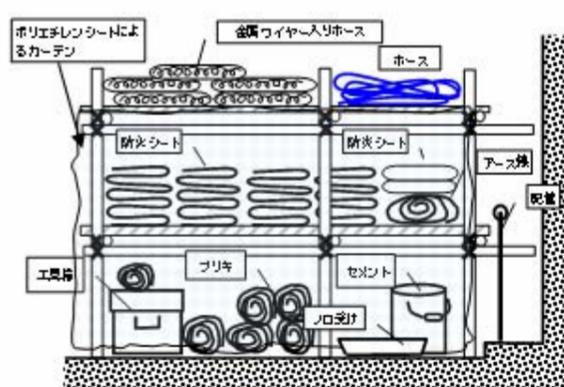
火災前の状況

- 中段に置かれていたものは防火シート、防災シート等で、防火シートは表面が変色するとともに炭化していた。また、防災シートはほとんどが燃えて一部のみ残っていた。
- 上段に置かれていたのは金属ワイヤー入りホース等で、ビニール部は燃えて金属ワイヤーのみが残っていた。
- 下段に置かれていたのは養生用ブリキ板等で、表面は熱で変色していた。
- 棚の前面を覆っていたポリエチレンシートは燃えてなくなっていた。
- 棚板は、中段、上段とも左半分が変形していた。

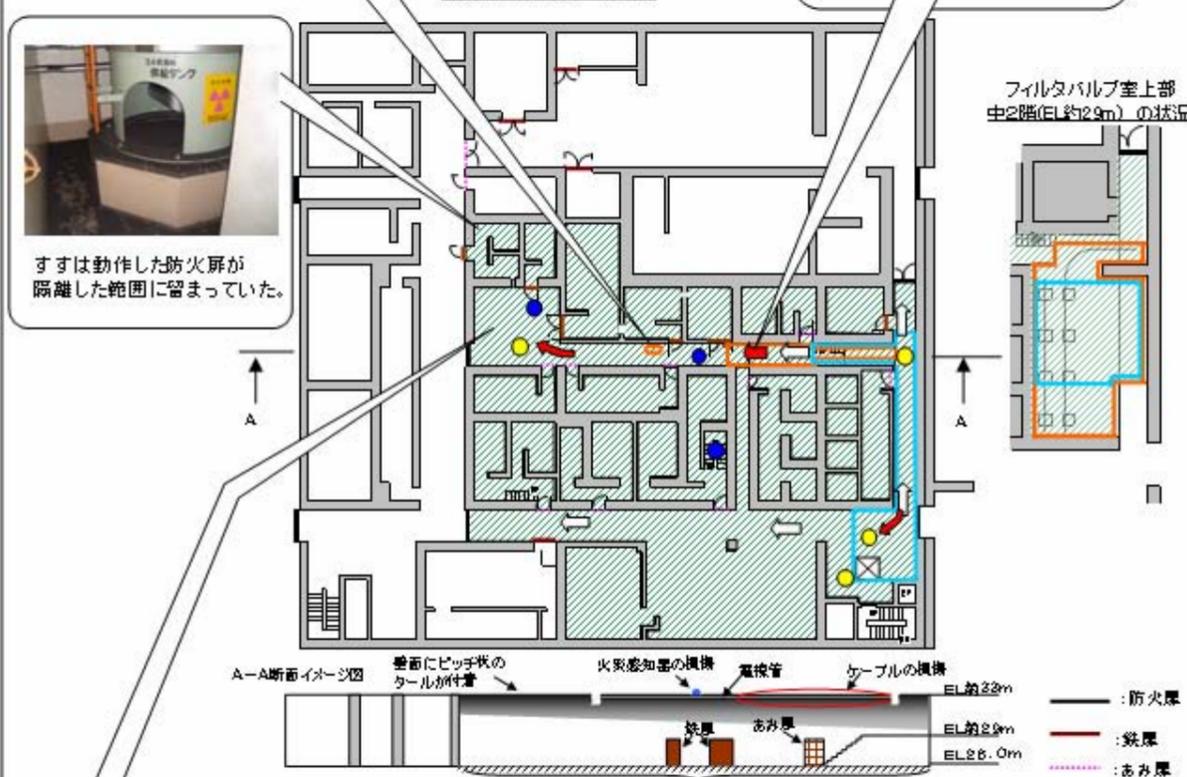
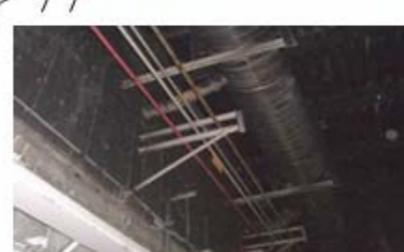
3階(EL26m)フロアの状況

火災発生箇所であるフィルタバルブ室上部中2階において、排気ダクト1箇所にて穴が開いていたほか、建屋3階の火災感知器、ページング通話装置、ケーブル等の一部が高温の煙により損傷するなどの影響があった。

- ・主要な設備について外観点検を行い機能上問題ないことを確認
- ・補助建屋排気系フィルタに、すすの詰まりによる差圧上昇が認められたため、フィルタを取替
- ・順次、建物内の清掃を実施
- ・なお、消火のための放水による機器への影響は認められなかった

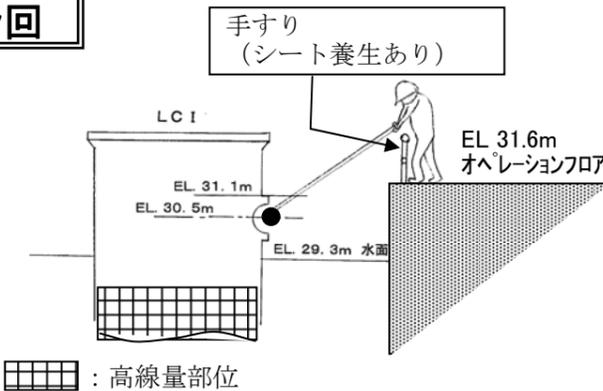
今回

表面線量当量率測定作業は、前回まで身をかがめた姿勢で手すり下から線量測定器具をLCIに近づけていたが、今回は、異物落下防止用の養生として、手すり全体をビニールシートで塞いでいたため、立った状態で測定しなければならなかった。また、LCIの測定点が前回以降変更され、下方に移動したことから、若干、手すりから身を乗り出す姿勢で実施していたことから、コンクリート遮へい効果が少なく被ばく線量が超過したと推定される。

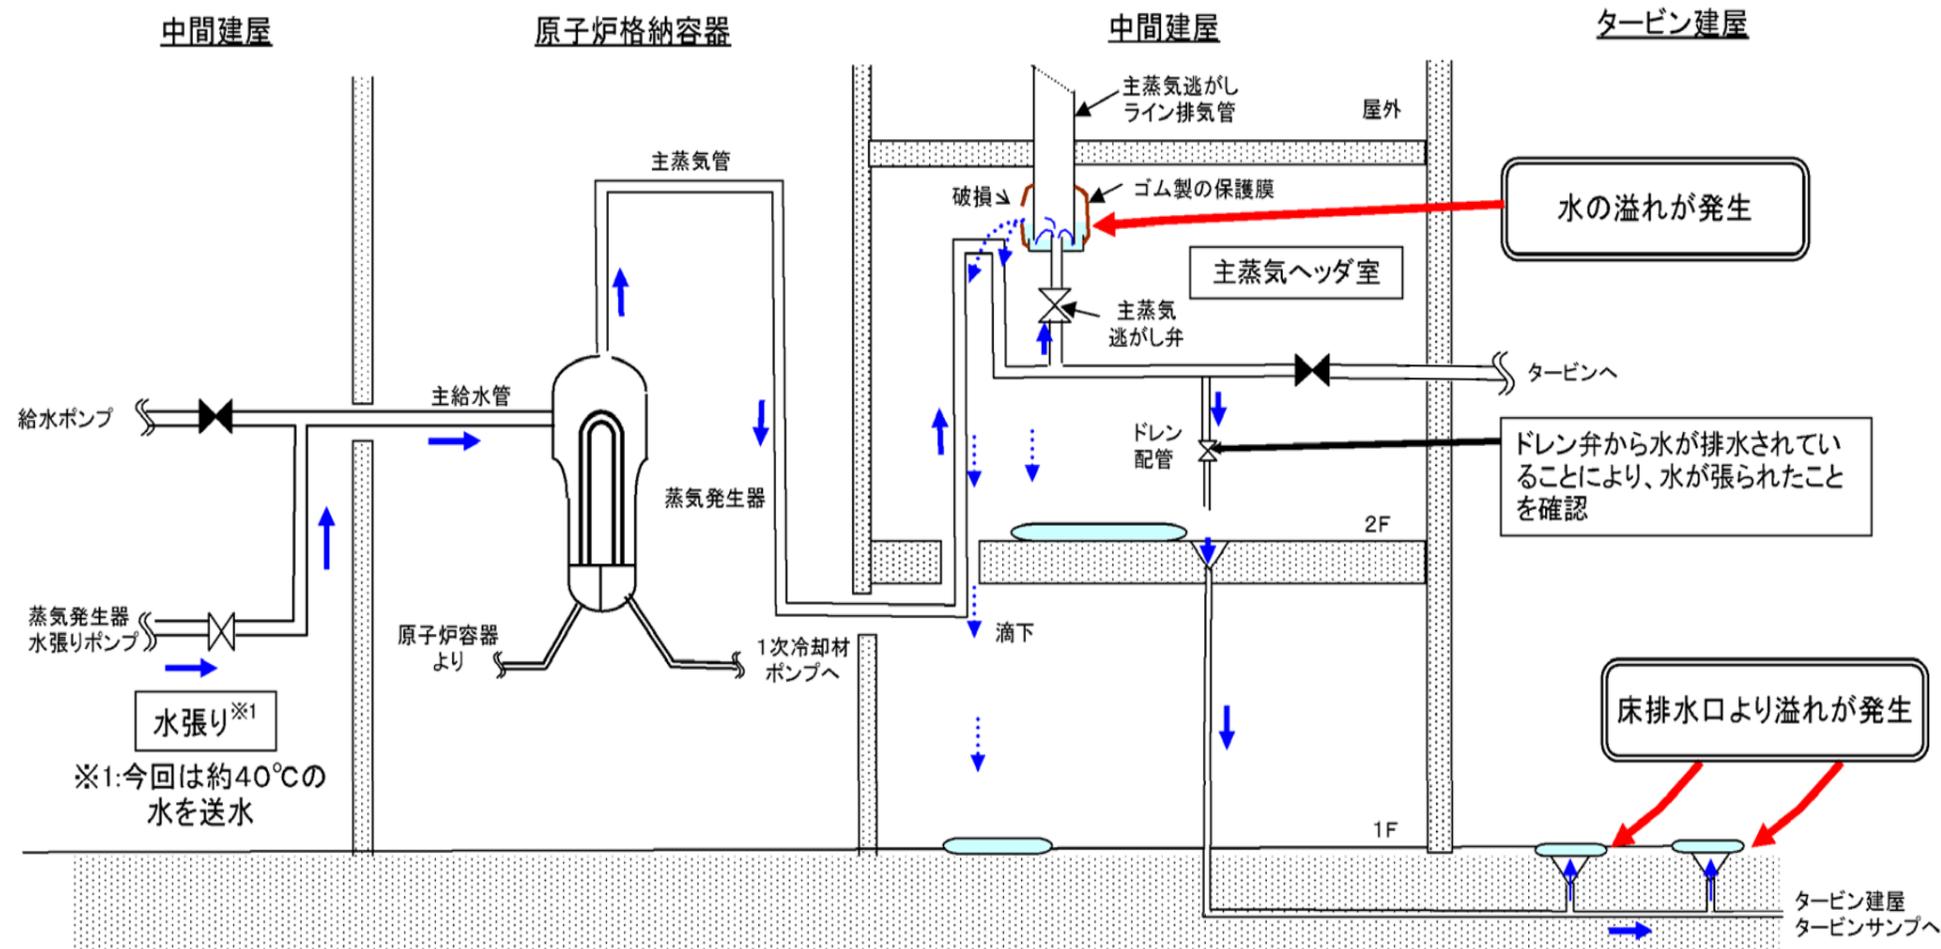
漏えい経路の概要

- ・ 08時45分 原子炉冷却材系統漏えい検査準備のため2次系配管水張り操作を開始
 - ・ 11時00分 主蒸気ヘッド室の運転員が主蒸気逃がし弁近くまで水が張れたことを確認し、中央制御室に連絡
 - ・ 11時05分 タービン建屋1階床排水口から溢水があることを協会社作業員が発見し、中央制御室に連絡 → 中央制御室の発電室員が確認のため現場へ移動
 - ・ 11時08分 タービン保守課員から、A、B-主蒸気逃がし弁排気側から漏水していると中央制御室に連絡 → 直ちに主蒸気逃がし弁を閉止
 - ・ 11時08分 主蒸気管水張りを停止
 - ・ 11時11分 発電室員が漏水停止を確認
- ・ 漏えい範囲は、中間建屋1階・2階、タービン建屋1階
- ・ 漏えい量は約1.4m³と推定
- ・ 漏えい水は2次系水であり、放射能はない。

- ・ 主蒸気ヘッド室の運転員が主蒸気逃がし弁近くまで水が張れたことを確認し、中央制御室の運転員に連絡した。この連絡を受け、中央制御室の運転員は水張りポンプの流量を減らす操作を行うべきところ、協会社作業員からタービン建屋1階床面の排水口から水が溢れているとの連絡があったため、その調査を優先し、水張りポンプを停止するまで流量を減らす操作が行われていなかった。これにより、A、B-主蒸気逃がし弁排気管に多量の水がたまり、ゴム製の保護膜が破損し漏水したものと推定

- ・ 水張りポンプ流量の減少操作を行うタイミングを早めるなど運転マニュアルを見直すとともに、運転員への教育において水張り時の注意事項や役割分担等を再徹底する。
