敦賀発電所2号機

蒸気タービン取替計画について

(浜岡5号機 低圧タービン損傷事象に対する検証)

日本原子力発電株式会社

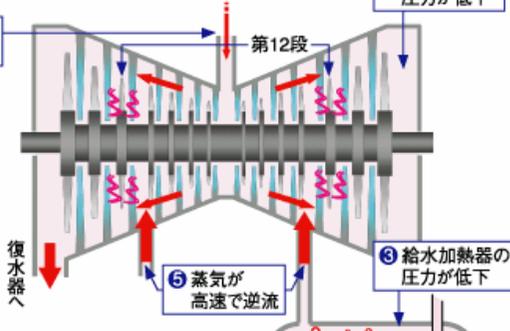
■フラッシュバックのメカニズム(①~⑤の順)

フラッシュバック現象

負荷しゃ断試験時

① 蒸気量が減少
または蒸気がしゃ断

② タービン内の
圧力が低下

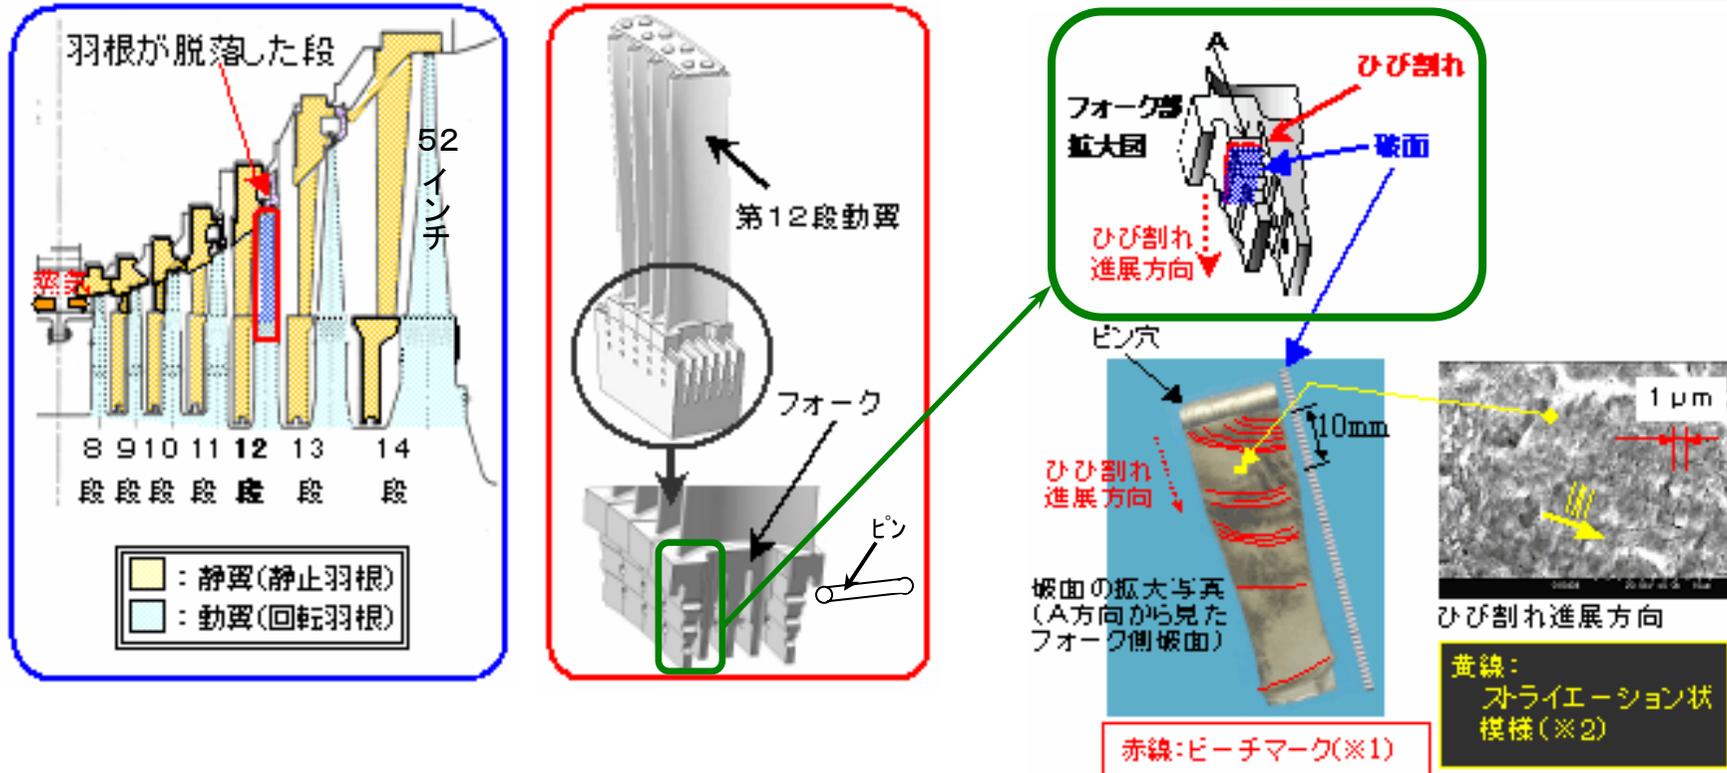
○破面観察結果

第12段羽根の根元取付け部(フォーク)等のひび割れ部の破面観察を行った結果、高サイクル疲労特有の模様(ビーチマーク*1及びストライエーション状模様*2)を確認しました。

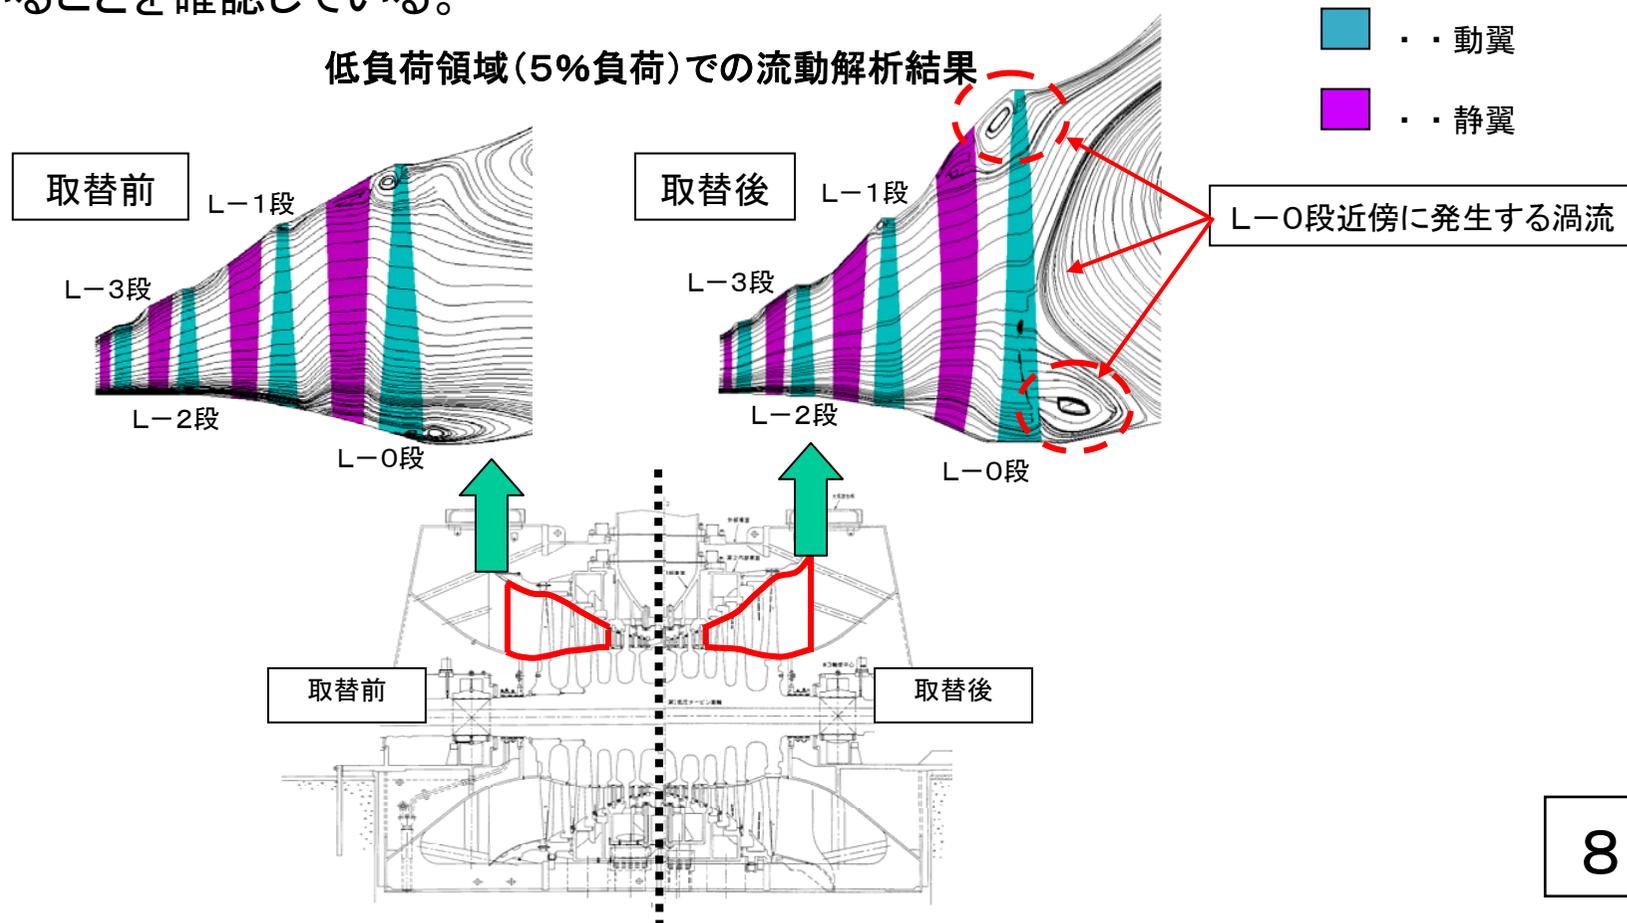
ランダム振動の影響評価について

浜岡5号機の損傷原因から、低負荷領域(5%負荷)での流動解析を今回実施した結果、敦賀2号機低圧タービンでは、取替前後のいずれも、浜岡5号機で損傷した動翼と同様なL-2段動翼にランダム振動の原因となる渦流は生じていないことを確認した。また、L-0段近傍には渦流は発生しているものの、翼設計において十分な強度を有していることを確認している。

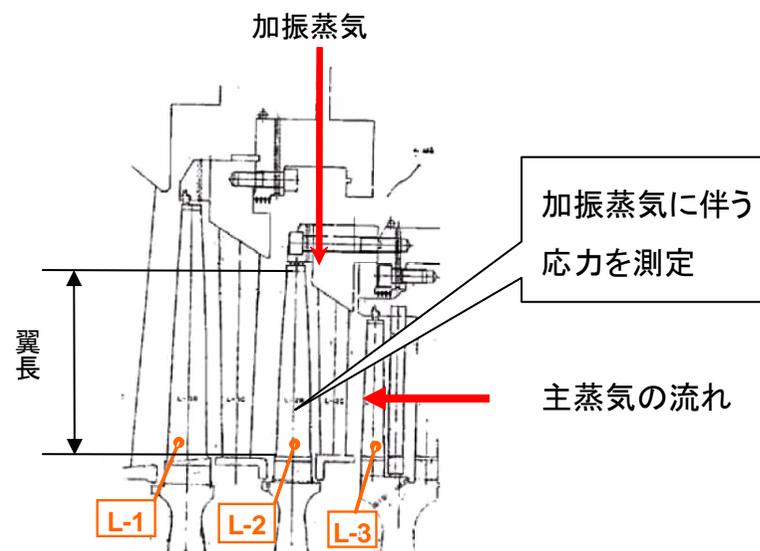
加振試験装置
(L-2段動翼として約500mmのものを採用)

なお、ISB翼の開発段階において、加振蒸気を入れてフラッシュバックと同様な加振試験を実施した結果、動翼に発生する応力は小さいことを確認している。

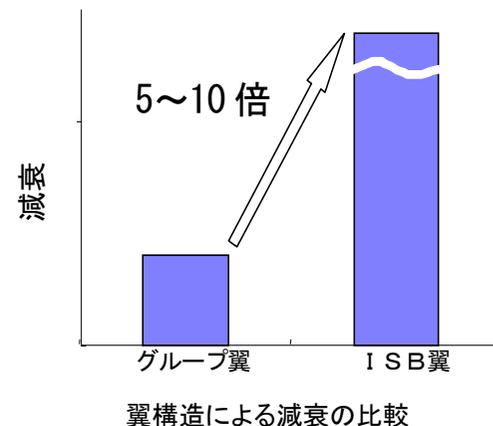
翼構造による減衰の比較

ISB翼はグループ翼に比べ、蒸気加振力に対する減衰が大きく、翼根部に発生する振動応力は小さい。

実負荷総合検証試験において、翼に発生する振動応力は、疲労限界に対して10倍以上の安全率を有していることを確認している。
