発電所の運転状況

平成 19 年 3 月 13 日
福井県安全環境部原子力安全対策課

平成18年度安全協定に基づく異常事象

高浜1号機 原子炉補助建屋内(管理区域内)での水漏れについて

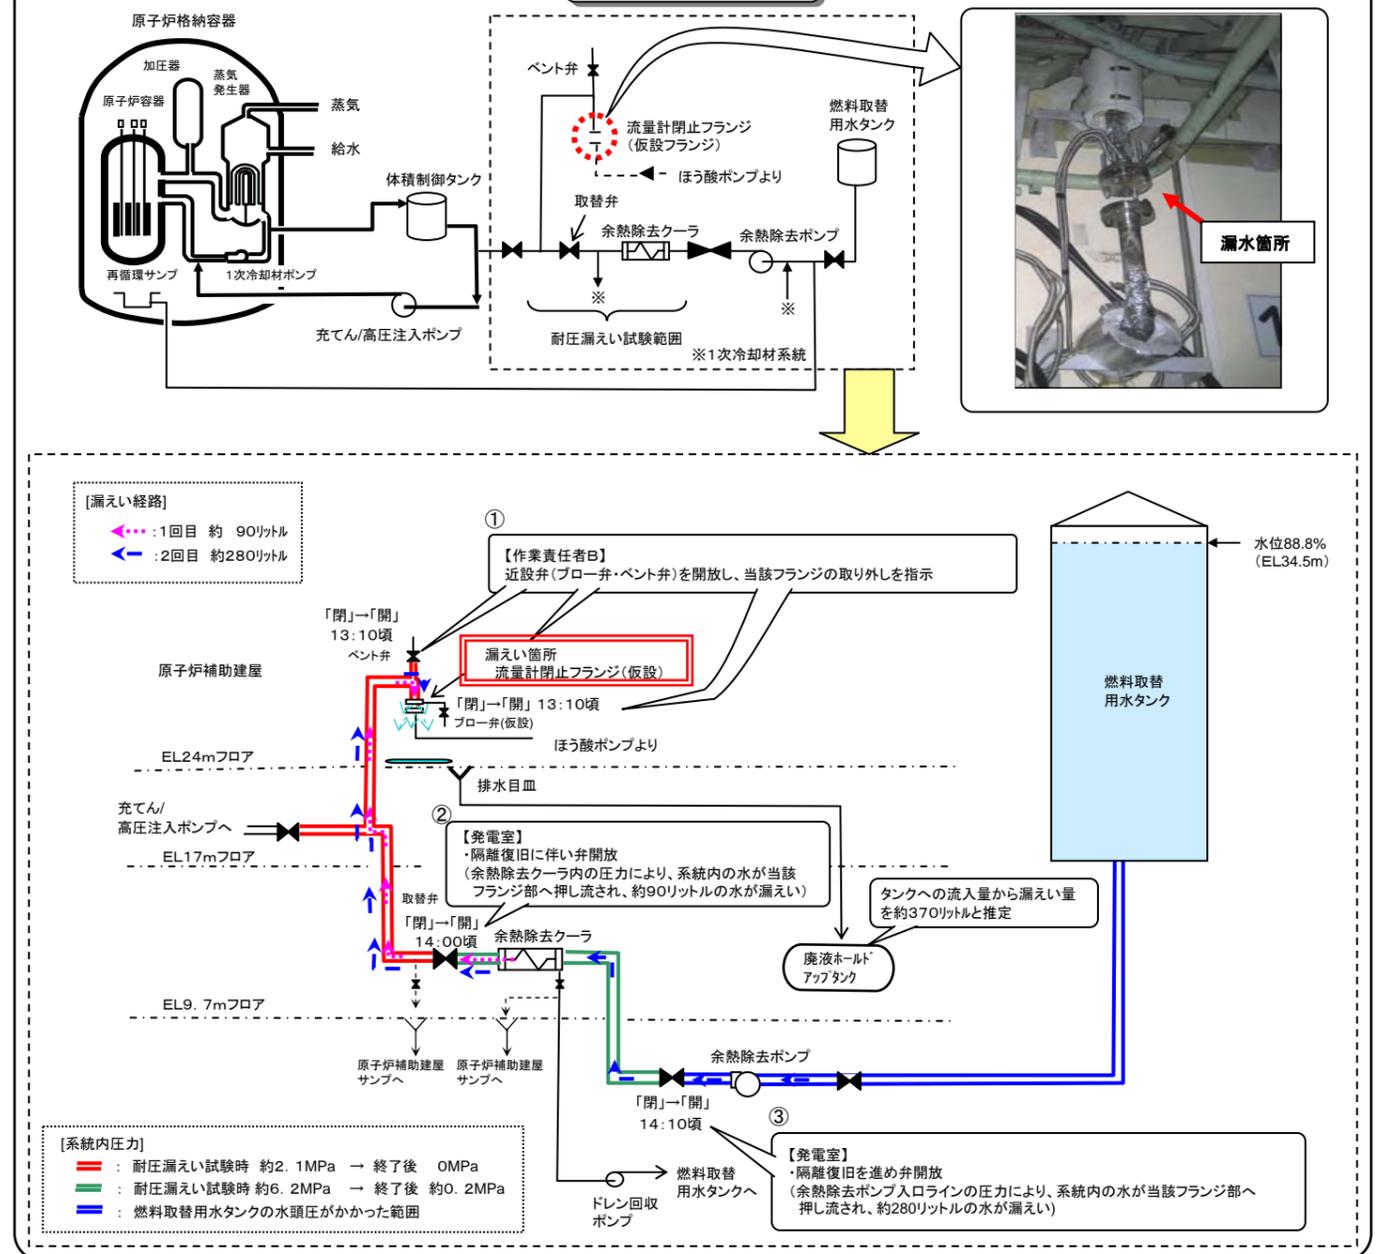
状況図

1. 発生日時・場所
平成19年1月14日 14時頃
2. 事象発生の状況
 - ・ 耐圧漏えい試験終了後の復旧作業として流量計仮設閉止フランジの取り外し作業中、水漏れが発生し、協力会社作業員4名にかかった。作業員4名については、測定の結果、身体に放射能の汚染はなし。
 - ・ 漏水量は約370リットルで、全て排水目皿から廃液ホールドアップタンクに回収されており環境への放射能の影響はなかった。漏れいた放射能量は約 6.9×10^6 Bqと推定。
 - ・ 作業状況を確認したところ、当初の作業計画を変更しフランジの取り外し作業を実施。
 - ・ この結果、水抜き操作の過程で、系統内に残留していた圧力により系統内の水が取り外し作業中のフランジから漏れいたものと推定。

水漏れの原因は、発電室の承認が得られていない状態で、水抜き操作中に当該フランジの取外し作業を行ったため、弁の復旧操作に伴い、系統内に残留していた圧力により系統内の水が取外し作業中のフランジから漏れいたものと推定された。

また、承認を得ない状態で作業を行った原因は、原子炉保修課内の作業引継ぎが不十分であったため、閉止フランジ取外しの前倒しについては、発電室の事前承認は得られていると思込んだこと等と推定された。

- 全原子力発電所員に対し、隔離操作を実施する上での基本操作の再徹底について周知した。
- 作業着手前に系統状態を発電室に確認することや、計画の変更について発電室の承認を得ること、弁等の操作を発電室以外は原則実施できないことなど、基本ルールの遵守や基本動作の徹底について、原子炉保修課をはじめとした作業担当課全員を対象に再教育を実施した。
- 当該フランジなどの仮設機器について、発電室の管理対象になっていなかったため、隔離明細書の手続きの中で発電室の管理対象であることを明確にし、発電室の許可がなくては取り付け・取り外しができないように社内ルールを変更した。
- 発電室と原子炉保修課等の作業担当課との間や、課内での連絡・調整が確実に実施されるように、業務の手続きや連携のあり方を検討し、社内ルールに反映する。

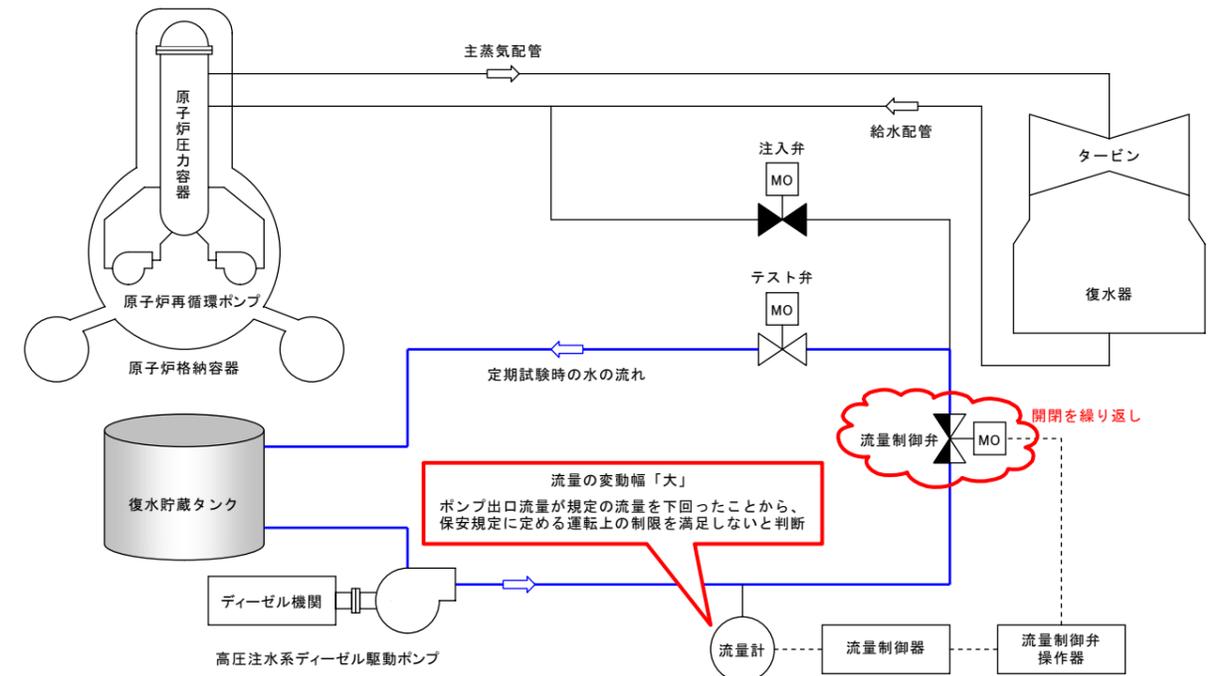
状況図

- 発生日時
 - 平成19年2月9日 15時20分（運転上の制限を満足していないと判断）
- 事象発生時の状況
 - 敦賀発電所1号機（沸騰水型軽水炉：定格電気出力35万7千キロワット）は、定格熱出力一定運転中の平成19年2月9日、保安規定に基づき1ヶ月に1回の頻度で実施している高圧注水系^{※1}の定期試験のため、高圧注水系ディーゼル駆動ポンプを手動にて起動し、ポンプ出口の流量や圧力^{※2}を確認していたところ、ポンプ出口流量計の指示値が通常の変動幅より大きいことを確認した。
 - その後、ポンプ出口流量が規定の流量を下回ったことから、保安規定に定める運転上の制限を満足しないと判断し、高圧注水系を待機除外^{※3}とした。
 - なお、本事象による周辺環境への放射能の影響はなかった。

- 本事象発生時、ポンプ出口流量を調整する流量制御弁が開閉を繰り返していたことから、当該弁の不具合によりポンプ出口流量が変動したものと推定した。
- このため、当該弁について点検を行った結果、弁本体や駆動機構に異常が認められなかったことから、制御部を構成する機器が故障しているものと判断した。
- その後、制御部を構成する機器の故障箇所を特定するため、再現試験を行い、制御部内の各回路の信号を確認したところ、弁の開度を電気信号に変換する弁位置検出器からの開度信号が安定せず変動していたことから、弁位置検出器が故障していることを確認した。
- 点検・調査の結果より、ポンプ出口流量が変動した原因は、弁位置検出器の故障により弁の開度信号が変動し、それに伴い流量制御弁の開度が変動したことによるものと推定された。

- 故障が確認された弁位置検出器を新品に取替えた。
- 対策実施後、2月19日に高圧注水系ディーゼル駆動ポンプを運転した状態で健全性確認を行い、ポンプ出口流量計の指示値が安定していること、また、保安規定で定めるポンプ出口流量及びポンプ吐出圧力を満足していることを確認した。

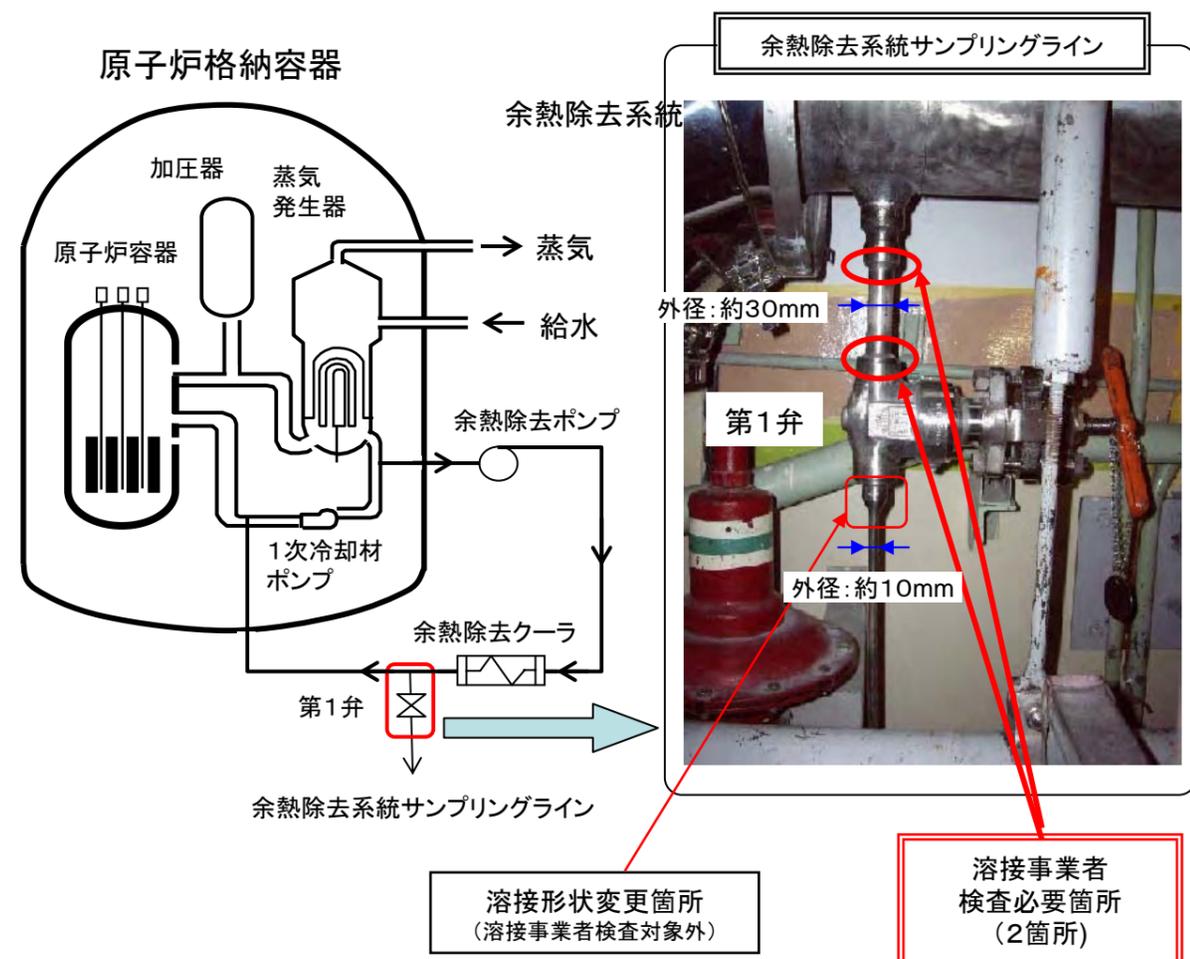
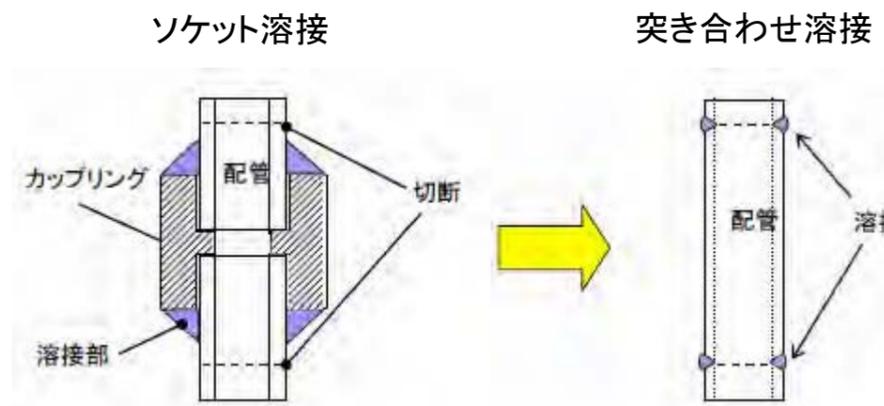
状況図

第22回定期検査中のところ、今定期検査で実施した余熱除去システム^{※1}サンプリングライン^{※2}の溶接形状変更工事での溶接箇所、溶接事業者検査^{※3}が必要な箇所（2箇所）について、検査を実施していないことが判明した。

今回の工事では、余熱除去システムサンプリングラインの溶接部の形状変更とともに、現場での作業性を考慮し、第1弁とその上流側配管についても取り替えることで計画された。この上流側配管の第1弁側および余熱除去システム配管側の溶接部2箇所が、溶接事業者検査の対象箇所であった。

当該部については、新品の配管および弁に取り替えるとともに、各段階で溶接事業者検査を行う。

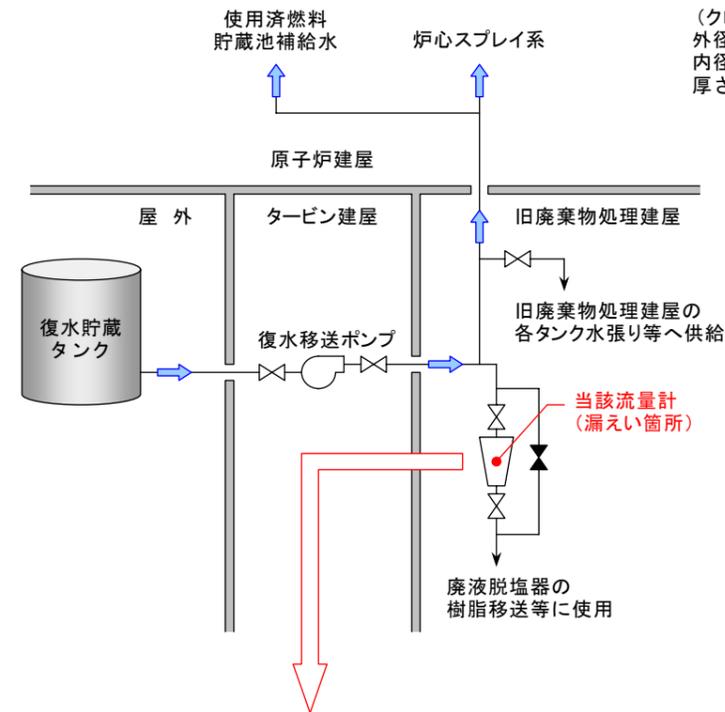
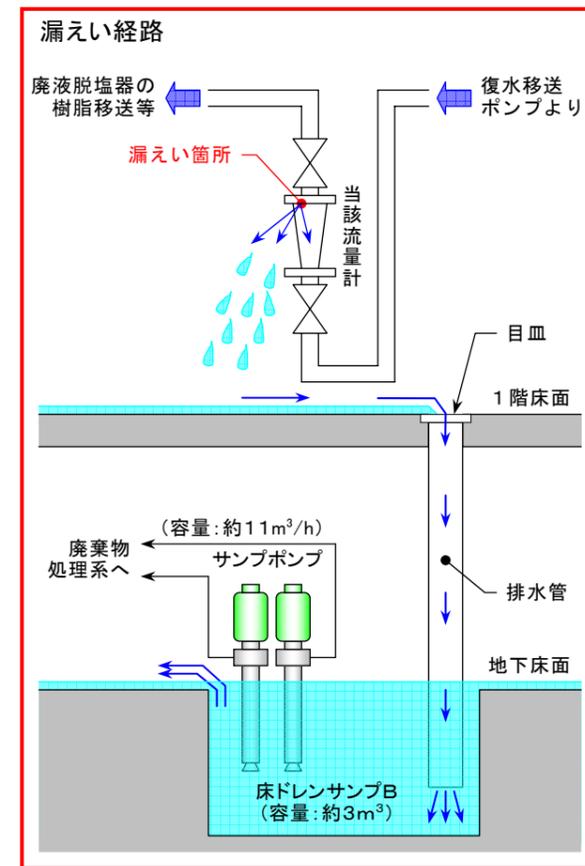
状況図

1. 発生日時
平成19年2月17日 16時30分頃（流量計からの水漏れを確認）
2. 事象発生時の状況
 - ・敦賀発電所1号機（沸騰水型軽水炉：定格電気出力35万7千キロワット）は、第31回定期検査中の平成19年2月17日、旧廃棄物処理建屋地下に設置されている床ドレンサンプの液位が上昇したことを示す警報が発報した。
 - ・現場の状況を確認したところ、同建屋1階の復水移送系配管に取り付けられている流量計から水が漏れていることを確認したため、当該流量計を隔離し、水漏れを停止した。
 - ・また、同建屋1階で、当該流量計下部の床面に2箇所の水たまり（計約15リットル）と同建屋地下の床面に1箇所の水たまり（約60リットル）を確認した。
 - ・当該流量計から漏えいした水は、床面にある目皿（排水管）から地下1階に導かれた。
 - ・床ドレンサンプは、その水位が高くなるとサンプポンプが自動的に起動し、サンプにたまった水を廃棄物処理系へ移送^{※1}するが、今回の場合、漏えい量が多かったことから、その一部がドレンサンプから溢れ、同建屋地下の床面に拡がったものと推定された。
 - ・なお、廃棄物処理系への回収量より評価した漏えい量は約7m³で、漏えい水の放射エネルギーは検出限界値^{※2}未満であった。
 - ・その後、当該流量計の外観点検を実施したところ、流量計の出口側に取り付けられているパッキンの一部が外側にはみ出していたことから、その隙間から水が漏れたものと推定された。
 - ・なお、本事象による周辺環境への放射能の影響はなかった。

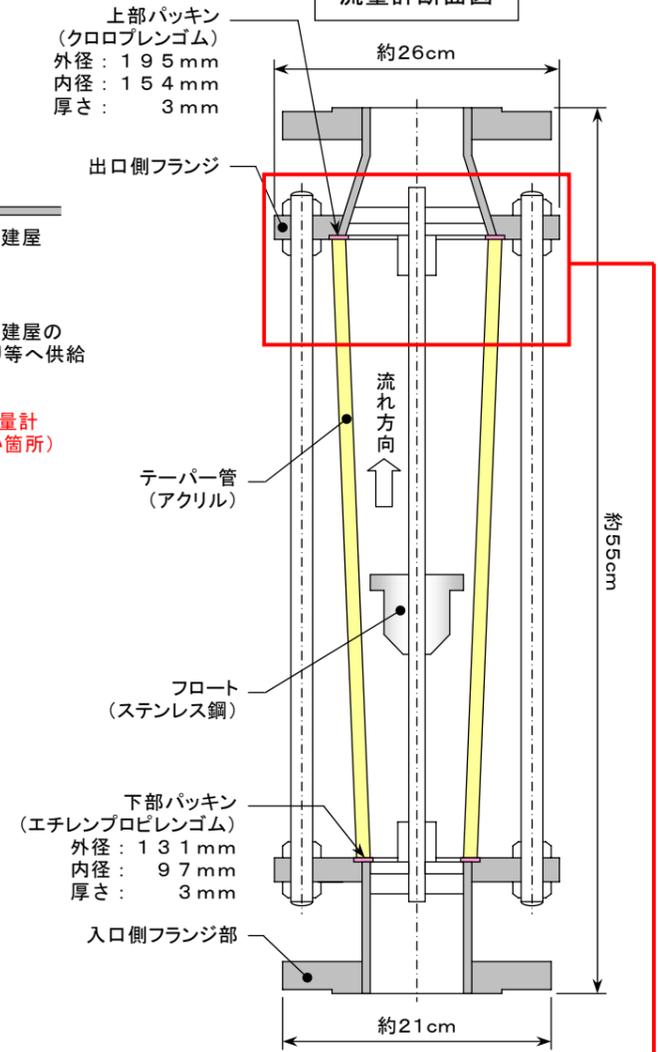
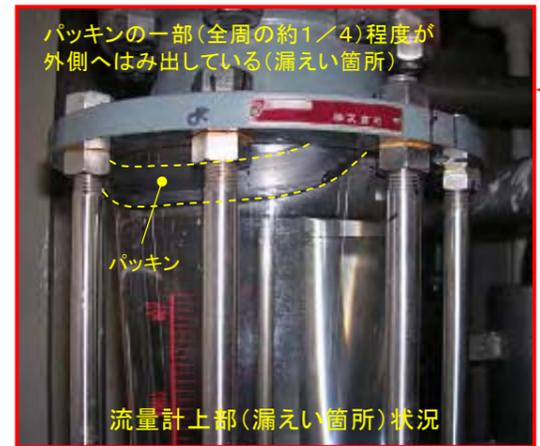
流量計断面図

○現在、当該流量計を分解し、出口側のパッキンが外側にはみ出した原因について、調査を行っている。
