窒素ガス注入設備機能試験における 流量計の不具合

平成19年7月7日

独立行政法人日本原子力研究開発機構

窒素ガス注入設備機能試験

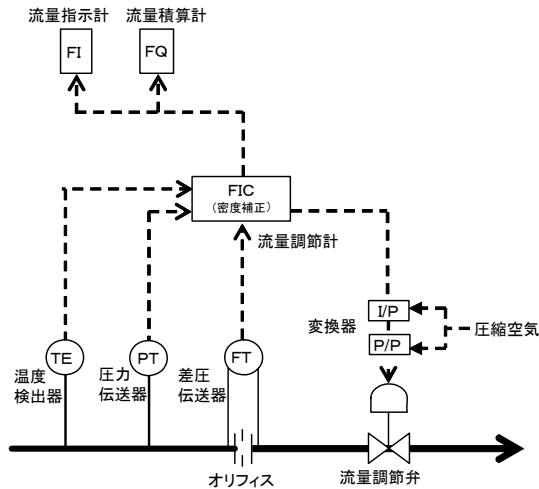
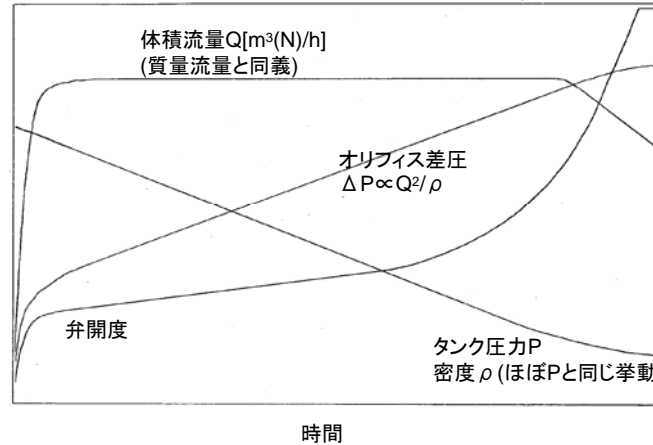
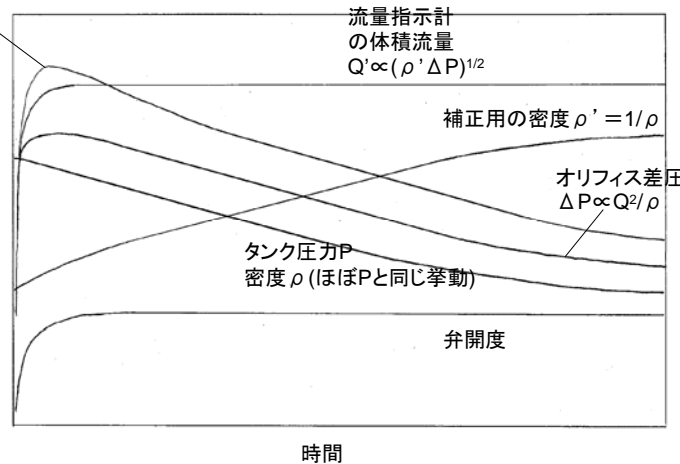
窒素ガス注入設備流量計不具合発生時の状況(6月20日)

主冷却系室区画(B)の試験結果

6月20日のBループの試験後、流量積算計の指示値が、窒素ガス貯蔵タンクの圧力低下から計算した実注入量と合致しないことが判明。原因は、流量調節計の密度補正が誤っていたためと判明。密度補正を適正值に修正。

流量調節計の密度補正に誤りがあることを工事確認試験終了後のデータ評価により発見した。その前段階である単体機能試験にて確認できることが望ましく、再度実施する工事確認試験前の単体機能試験時には、計測機器のすべての出力信号を仮設レコーダにより監視する。

- (1) 計器メーカーが自社のマニュアルの読み方を誤解し、誤った補正式が使われたため、事例紹介及びマニュアルに関する教育を実施する方向で検討中。
- (2) 密度補正式をチェックの対象としていなかったため、密度補正式を計装線図に記載しチェックできるようにする方向で検討中。

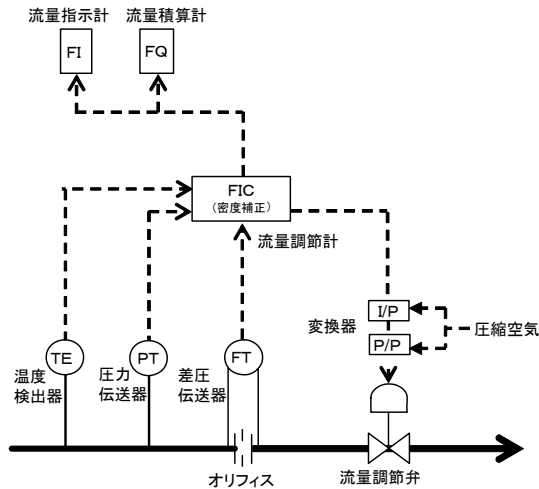
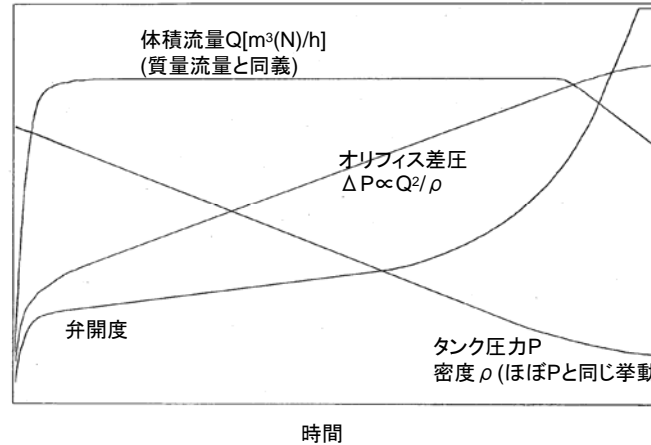
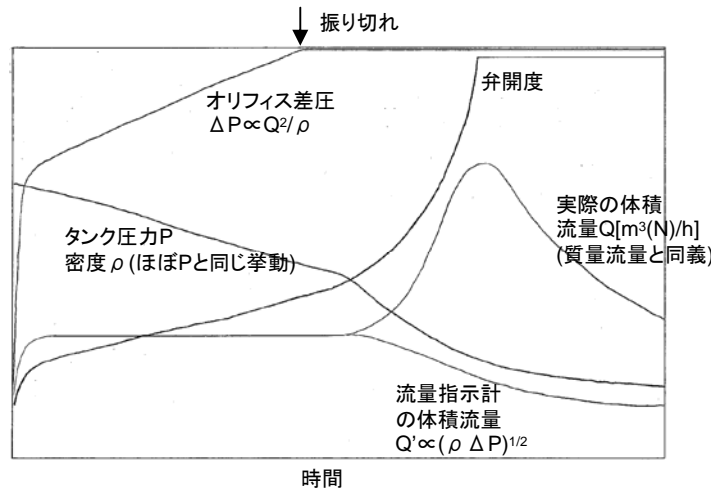
窒素ガス注入設備流量計不具合発生時の状況(6月30日)

主冷却系室区画(A)の試験結果

6月30日のAループ試験時、流量指示計の指示値が低下したことから、試験を中止。原因は、流量調節弁の開度を制御している差圧伝送器の測定レンジの選定が間違っていたことから測定値が振り切れたためと判明。測定レンジの大きい差圧伝送器に交換予定。

伝送器担当者は、オリフィス計算が4条件のケーススタディ(注)で実施されているにも係わらず、通常と同様に1条件しかないと思い込み、ケーススタディの最初の1条件(たまたま最も差圧の小さいケースであった)のみを見て設計条件としたことから、複数のオリフィス計算がある場合は、設計に使用するものとそれ以外を識別できるようにする方向で検討中。

(注)オリフィス差圧の最大値を求めるため、代表的な条件として夏季及び冬季の初期注入の開始・終了時の4条件で計算を行った。4条件のうち、オリフィス差圧が最大となる夏季の初期注入終了時のものを設計に使用すべきであった。

伝送器の測定レンジに誤りがあることを工事確認試験にて発見した。その前段階である単体機能試験にて確認できることが望ましく、再度実施する工事確認試験前の単体機能試験時には、計測機器のすべての出力信号を仮設レコーダにより監視する。
