## 最近の異常事象について

平成 19 年 9 月 7 日  
福井県安全環境部原子力安全対策課

### 敦賀発電所 1号機 原子炉給水ポンプミニマムフロー配管曲がり部からの漏えい

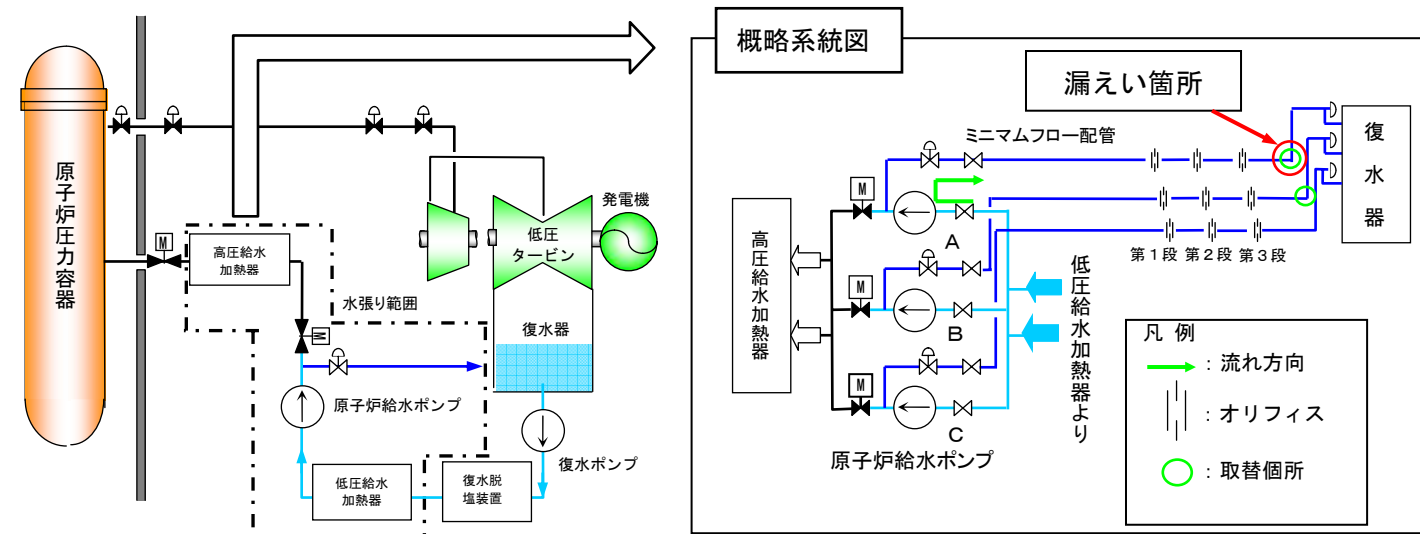
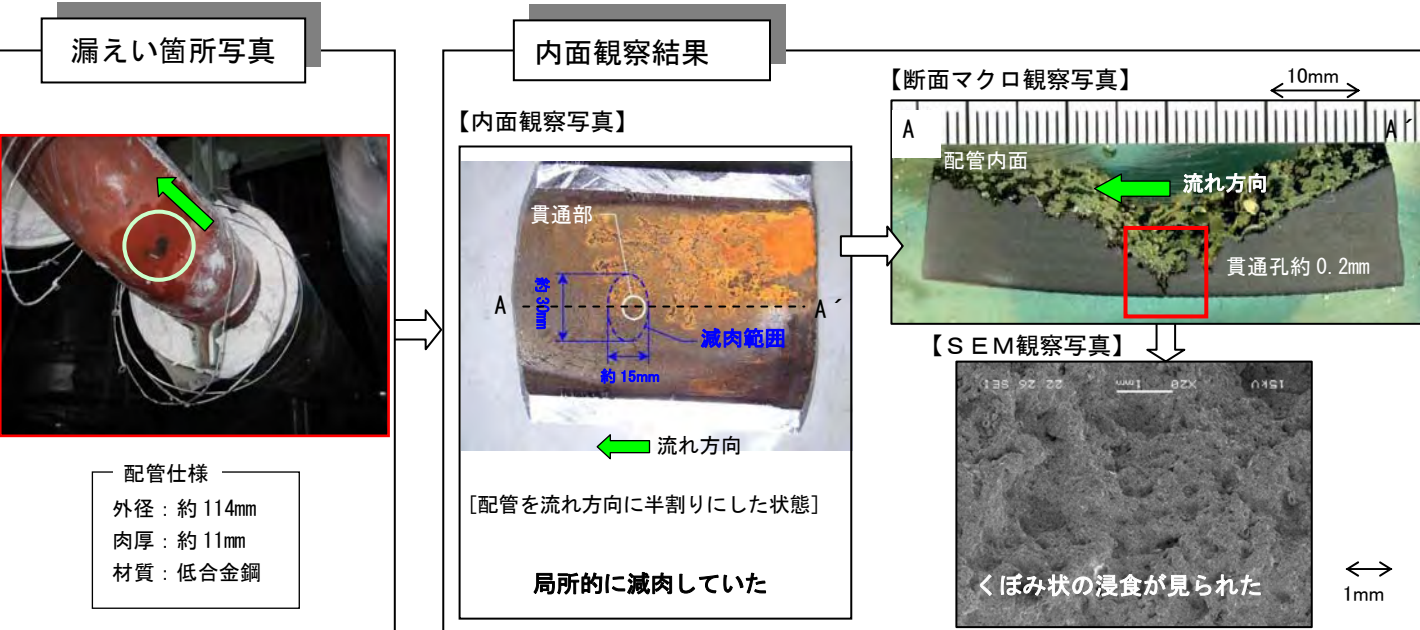
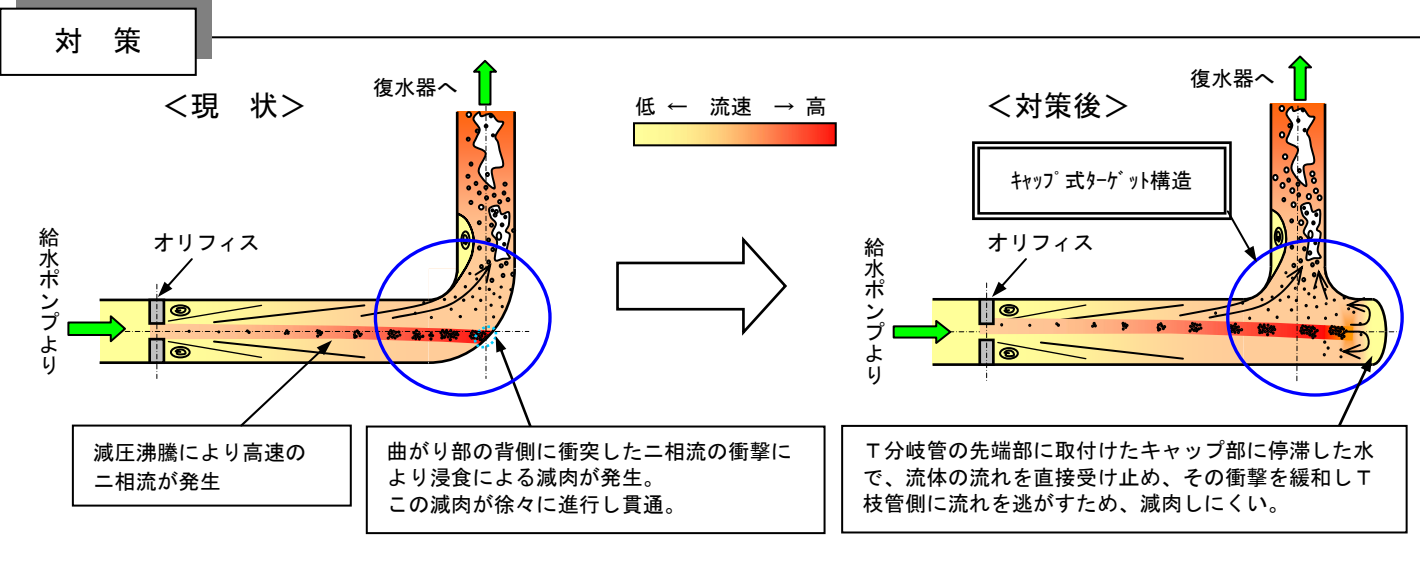
- ・当該ミニマムフロー配管は、各原子炉給水ポンプ（全3台）の起動および停止時に流す水（ミニマムフローという）を復水器に回収している配管で、今回、水漏れが確認された部位は、流れる水の量を制限するために配管内に設置されたオリフィス下流側（復水器側）の曲がり部背側であった。
- ・当該部を切断し内面視した結果、オリフィスからの流れが直接衝突している曲がり部の位置（背側）に局所的な減肉が認められ、減肉部を拡大観察したところ、くぼみ状の浸食が確認された。
- ・流れる水の圧力や温度を評価したところ、当該オリフィスを通った水は下流側で一部が減圧沸騰し、二相流（蒸気と水が混在した流れ）となっていたものと推定された。
- ・当該配管には同様なオリフィスが他に2個あるが、これらを含め肉厚測定を実施した結果、漏えい箇所以外で明らかな減肉や計算必要厚さを下回る箇所はなかった。

原子炉給水ポンプAのミニマムフローを流した際、当該オリフィス下流の流れ（二相流）が曲がり部背側に衝突して、浸食（エロージョン）による減肉が発生した。この減肉がポンプの運転・停止に伴い徐々に進行し、貫通に至り漏えいしたものと推定された。

- ・当該曲がり部については、二相流の衝撃を緩和する構造のキャップ式ターゲット方式の配管に取替えた。
- ・原子炉給水ポンプBおよびCのミニマムフロー配管について肉厚測定を実施し、計算必要厚さを上回っていることを確認したが、B号機のミニマムフロー配管において、同様の位置の曲がり部で明らかな減肉が認められたことから、念のため、当該部については新品の配管に取替えた。
- ・今回の事象を踏まえ、復水器に接続されている配管で、浸食（エロージョン）による減肉が発生する可能性のある部位のうち、未点検部位について肉厚測定を実施し、計算必要厚さを上回っていることを確認した。

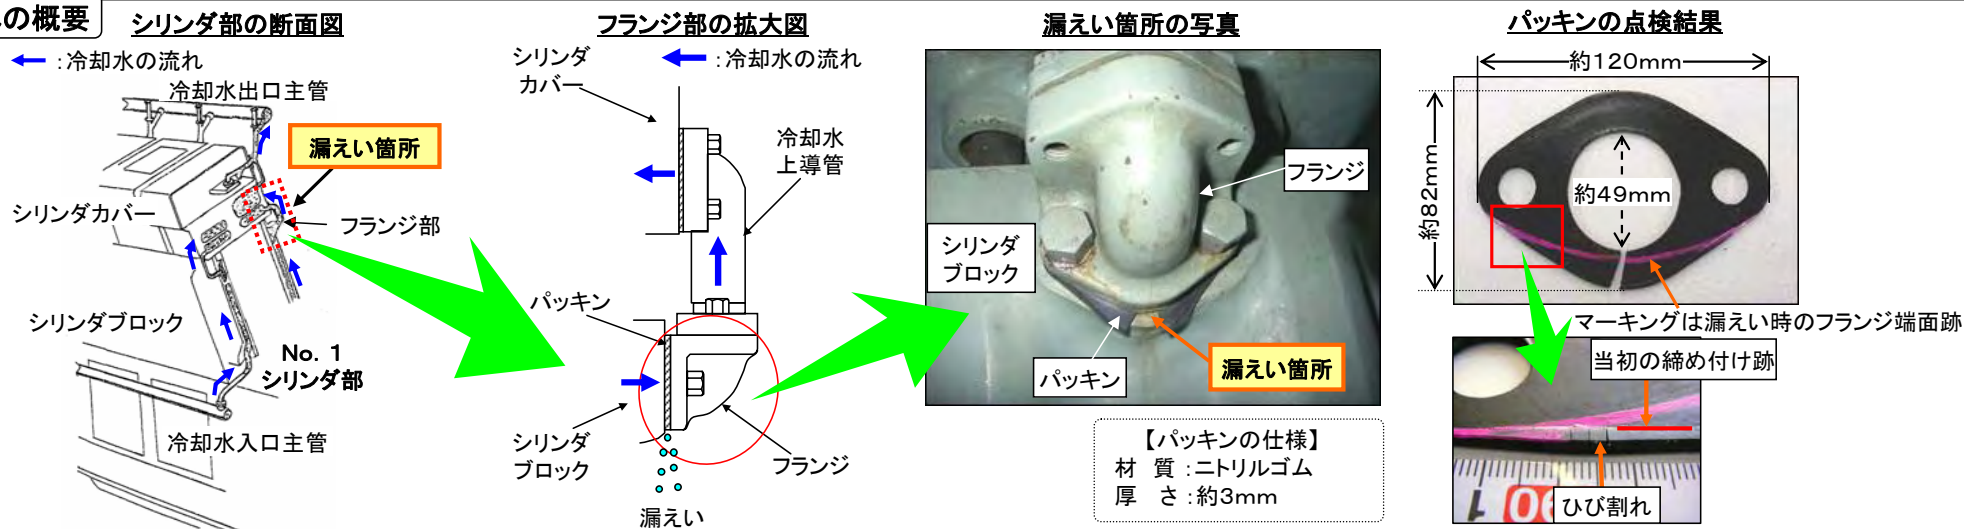
## 水漏れの概要

10時35分 漏えい箇所確認の結果、フランジ部パッキンに損傷を確認  
→ 機能に影響があるため運転上の制限を逸脱しているものと判断

・漏えい箇所を調査した結果、経年変化によるパッキンの硬化やひび割れが確認された。  
→ 非常用ディーゼル発電機の運転とともにひび割れが進展・破断し、シリンダ冷却水が漏えい

16時30分 B-D/Gのフランジ部パッキン取替え作業開始

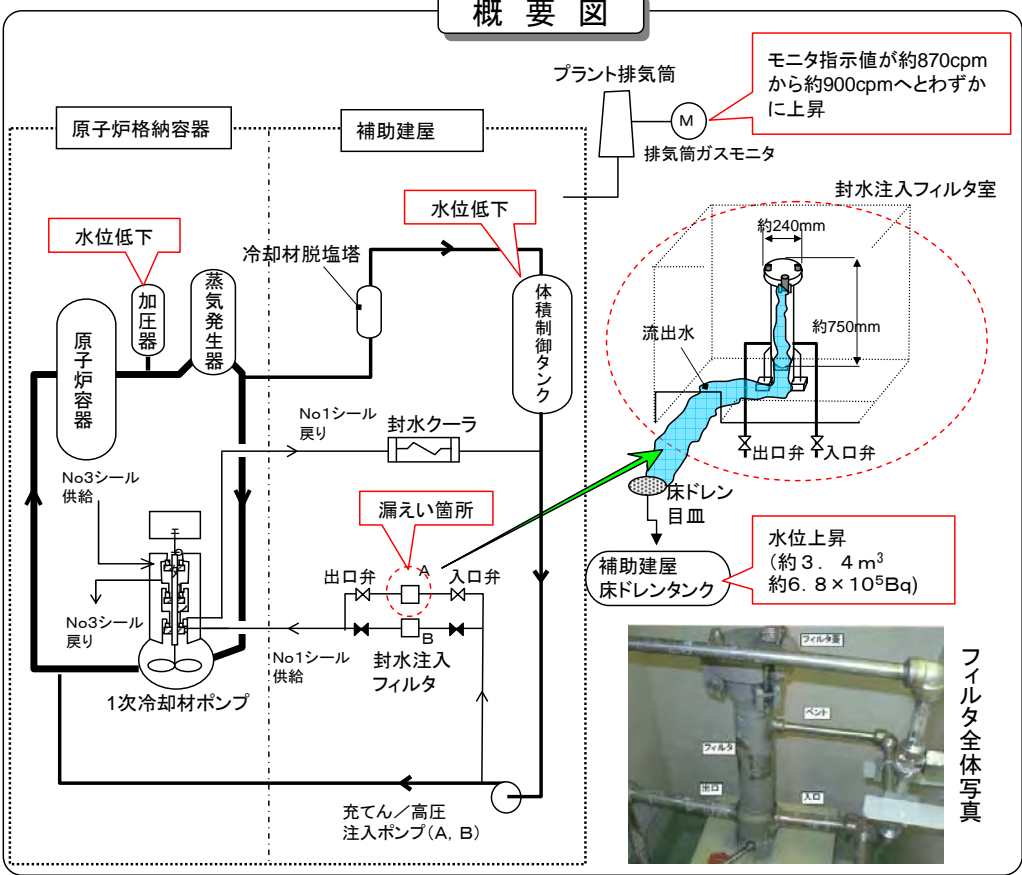
## 概要図

- ・体積制御タンクおよび加圧器の水位低下傾向確認（9月3日21時15分頃）
- ・補助建屋床ドレンタンク水位上昇傾向を確認
- ・A-封水注入フィルタ付近での水漏れ確認（9月3日21時30分頃）
- ・封水注入フィルタ切り替え A→B
- ・A-封水注入フィルタ出入口弁閉止（漏えい停止9月4日23時39分）
- ・点検のため、原子炉停止（9月5日0時49分）
- ・プラント排気筒からの放出：約  $1.4 \times 10^9 \text{ Bq}$   
（保安規定に定める放出管理目標値  $3.9 \times 10^{15} \text{ Bq/年}$ ）
- ・周辺のモニタリングポスト：指示値変動なし → 周辺環境への影響なし

- ・漏えい試験により、フランジ端面の一部が漏えい箇所であることを確認
- ・漏えい箇所にてOリングが破断し、フランジ端面からはみ出していることを確認
- ・フランジ隙間寸法に偏りが見られ、漏えい箇所が最大となっていた

- ・隙間管理を実施した上でA、B-フィルタともOリングを取り替える。
- ・Oリングを使用する容器等のフランジ部の復旧手順書に隙間管理を明記
- ・Oリングを使用しているその他の1次系フィルタの隙間確認を実施済み
- ・請負工事に関する心得集に事例を追加するとともに、協力会社作業員に周知徹底

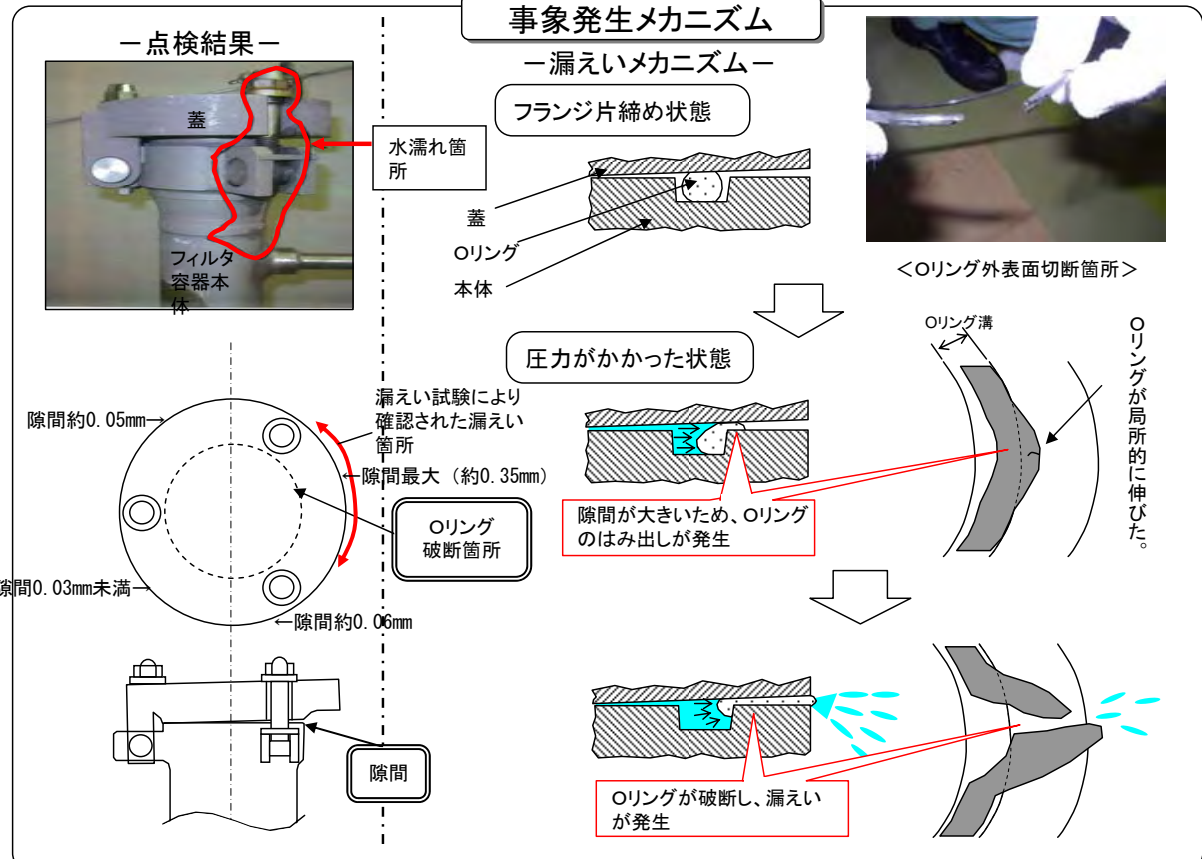
## 事象発生メカニズム

- ・7月30日に実施したフィルタ取替において、蓋の締め付けが片締め状態となった。
- ・9月1日にA-封水注入フィルタに通水したところ、片締めにより隙間が広がっていた箇所で系統水の圧力によりOリングが押し出され、伸びの限界を超えたため破断に至り、漏えいが発生した。
