## 県内原子力発電所の運転状況

平成 19 年 10 月 27 日  
福井県安全環境部原子力安全対策課

# 平成19年度安全協定に基づく異常事象報告一覧

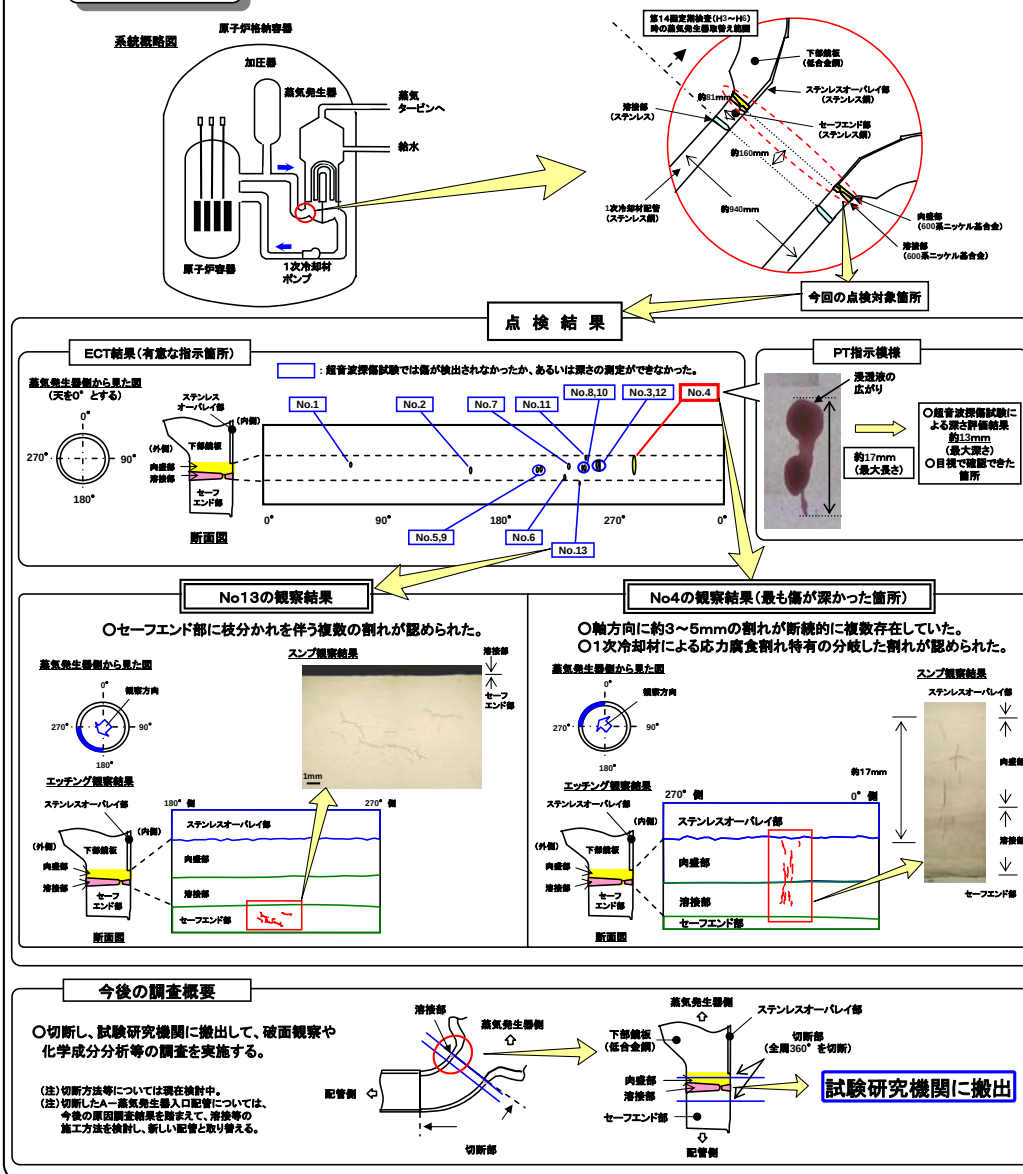
## 状況図

- 第24回定期検査中、蒸気発生器出入口管台（計4箇所）の溶接部表面に対するショットピーニング工事※1の施工前確認として、9月15日～9月18日にかけて、目視点検および渦流探傷試験（ECT）を実施した。
- その結果、A-蒸気発生器入口管台溶接部においてECTで13箇所の有意な信号指示、目視点検で1箇所の傷を確認した。
- ECTで確認された13箇所で浸透探傷試験（PT）を実施したところ、全ての箇所で、有意な浸透指示模様（最大長さ：約17mm）を確認した。
- このため、超音波探傷試験（UT）で傷の深さを測定した結果、PTで最大長さを確認した部位で深さ約13mmの傷を確認した。
- この傷の深さを考慮すると、当該管台溶接部の板厚は、約68mmとなり、電気事業法に基づく工事計画認可申請書に記載している板厚（75mm）を下回るものと評価された。
- なお、当該管台溶接部以外の3箇所（A-蒸気発生器出口管台、B-蒸気発生器出入口管台）については、ECTの結果、異常は認められていない。

傷が確認されたA-蒸気発生器入口管台溶接部の内表面について、スンプおよびエッチングによる金属組織観察を行った。

傷は主に600系ニッケル基合金溶接部に認められたが、ステンレス製短管（セーフエンド）部にも一部認められた。

長さ約3～5mmの複数の割れが軸方向に断続的に存在し、600系ニッケル基合金溶接部内の結晶境界（溶融した金属が固まる際にできる柱状の結晶〔デンドライト結晶〕）に沿った割れであった。この割れの特徴は、これまで国内外の600系ニッケル基合金溶接部で確認されている応力腐食割れと同様の様相であった。

粒界に沿って枝分かれした割れが複数認められた。これらについては、内面からのUT結果から、ごく表層の割れ（深さ約5mm未満）と評価している。

割れが発生した原因について詳細に調査を実施するため、11月下旬頃にA-蒸気発生器の入口管台溶接部および配管の一部を切断し、試験研究機関に搬出し、破面観察や化学成分分析等の調査を実施する。

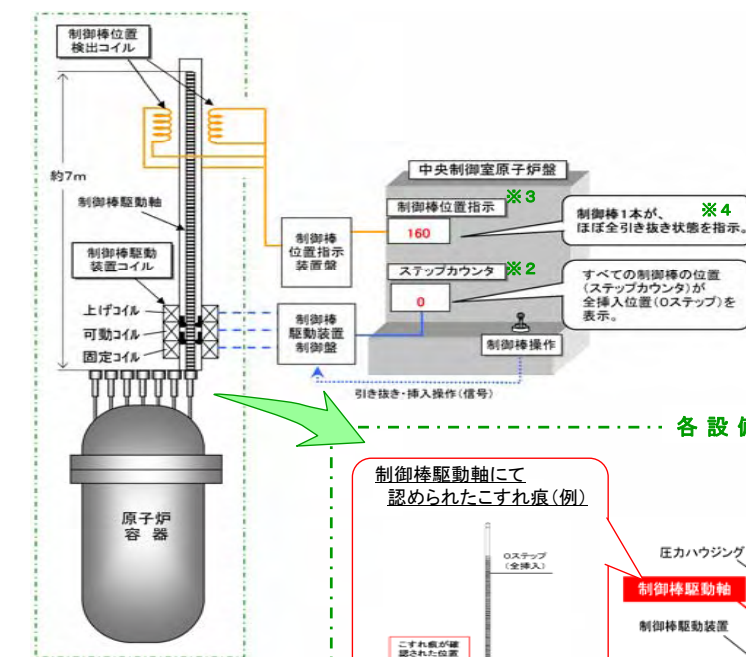
## 状況図

- 定期検査中の10月1日、制御棒クラスタの動作検査として制御用制御棒（全32本）のオーバーラップ操作※1を行ったところ、制御棒ステップカウンタ※2では全ての制御棒が全挿入位置にあることを表示していたが、制御棒位置指示装置※3では制御棒1本がほぼ全引き抜き位置にあることを示していた。
- 制御棒位置指示装置を点検したところ異常はなく、当該制御棒は、ほぼ全引き抜き位置であると推定された。また、当該制御棒を手動にて挿入操作したところ、制御棒駆動装置の電流波形が正常動作時の波形と異なる形であったため、制御棒駆動装置または制御棒の動作不良であると判断した。
- その後、制御棒の動作状況確認のため、当該制御棒を手動にて挿入操作したところ、挿入が困難となる位置が認められたが、その都度、引き抜き操作を行った後に挿入操作を行うことにより制御棒の挿入が継続でき、10月4日に制御棒は全挿入位置まで挿入された。

- ①燃料集合体
  - ・今回装荷した新燃料集合体であり、外観に異常なし
- ②制御棒案内管
  - ・下部のCチューブ（断面がC型形状の管）1本で、制御棒クラスタが通過する面の上端から約40cmの範囲で連続した複数の筋状模様を確認
- ③制御棒クラスタ
  - ・当該Cチューブを通過するクラスタで、下部案内管上端付近（制御棒全引き抜き時の相当位置）から上方約40cmの範囲でクラスタ表面に連続した筋状模様、それより上部に断続的な筋状模様を確認
- ④駆動装置および駆動軸
  - ・駆動装置のラッチ（爪）は異常なし
  - ・駆動軸の表面に、手動操作の際に挿入が困難となった位置付近で、通常はラッチがかみあわない部位にこすれ痕を確認

筋状模様の発生原因や制御棒動作不良との関係等を調査する。

- ・当該制御棒、制御棒が挿入されていた燃料集合体、制御棒クラスタ案内管の詳細点検等を実施
- ・残りの燃料集合体（156体）と原子炉容器底部の点検を実施

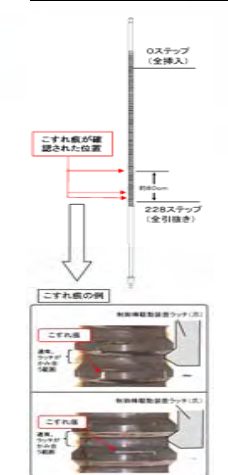
制御棒駆動軸にて認められたこすれ痕（例）

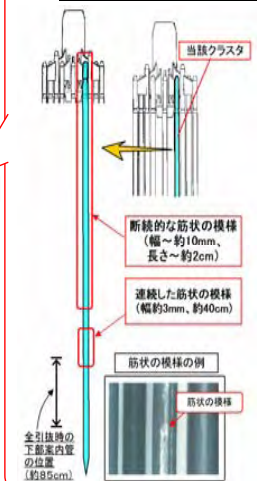
制御棒クラスタのロッドにて認められた筋状模様

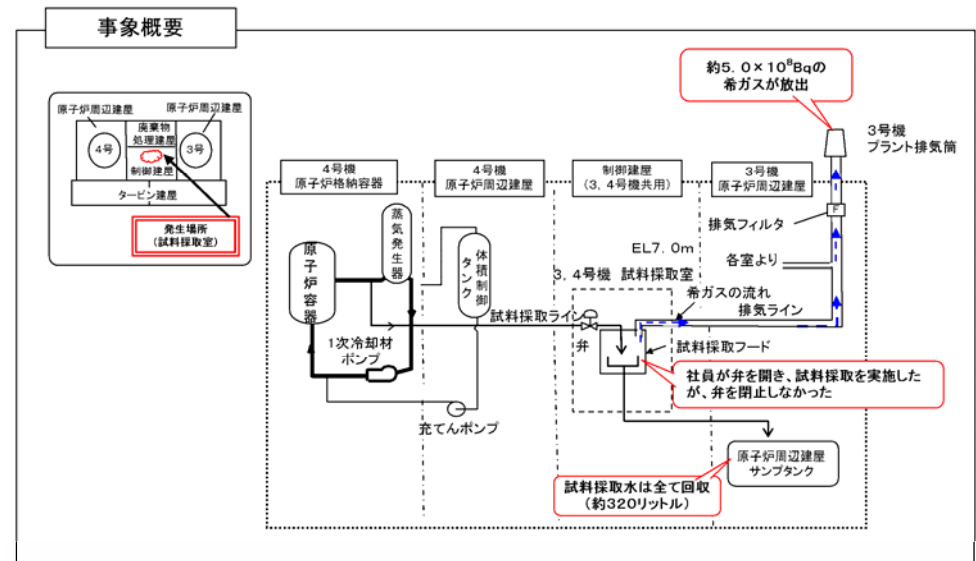
## 状況図

13時00分頃 発電室員が、点検を行なった結果、4号機の一次冷却材  
試料採取ラインの弁が開いており一次冷却材が流れている  
ことを確認。直ちに弁を閉止し一次冷却材流出停止。

○試料採取フード内の気体は、3号機プラント排気筒から連続放出されており、当該弁が開状態であった期間中に、4号機の一次冷却材中に含まれる希ガスが、環境に放出されたものと評価された。

- ・試料採取員が4号機の試料採取後、試料採取用弁の閉止操作を確実に実施しなかったため、当該弁が閉止されるまで、試料採取フード内で4号機の一次冷却材が流れ続け、その中に含まれる放射性気体（希ガス）が3号機プラント排気筒から環境に放出されたと判明した。
- ・試料採取弁を確実に閉止しなかった原因は、試料採取時の基本動作が徹底されておらず、弁閉止時の空気排出音が聞こえたとの思い込みで現場を離れたためであった。

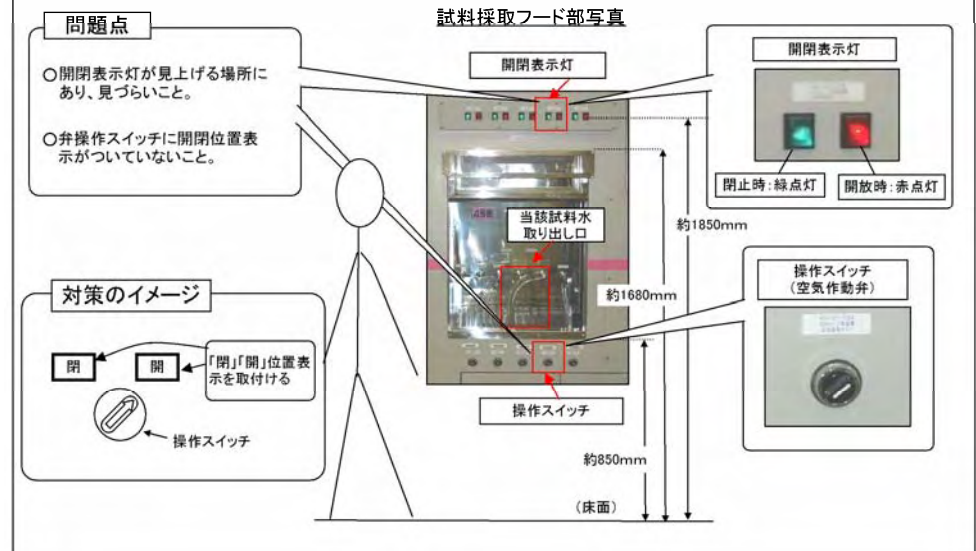
## 設備上の問題点と対策

- ・原子力事業本部長および発電所所長が、発電所全所員に対し、機器操作時の自問自答、指差呼称の確実な実施等、基本動作を再徹底するよう訓示する。
- ・また、試料採取員全員に対して、試料採取時の中央制御室への連絡や、試料採取弁開閉操作時の表示灯の確認などの基本動作について、再訓練を計画的に実施する。
- ・当該弁操作スイッチに「開」および「閉」位置の表示を速やかに取り付けるとともに、弁の開閉表示灯については、より見やすくするため明るさや位置の変更等について、今後検討を行う。
- ・長期的には、一次冷却材の試料採取など、試料採取フード内で流水が続く場合は、試料採取員に対し、音や光等で注意喚起を行う設備改善や、弁からの流水が長時間継続しないようなタイマーによる弁の自動閉止機能の追加などの設備改善を実施する。
- ・今後、第3者を加えてヒューマンファクター分析をより深く行い、得られた結果を踏まえ対策の充実に図る予定である。

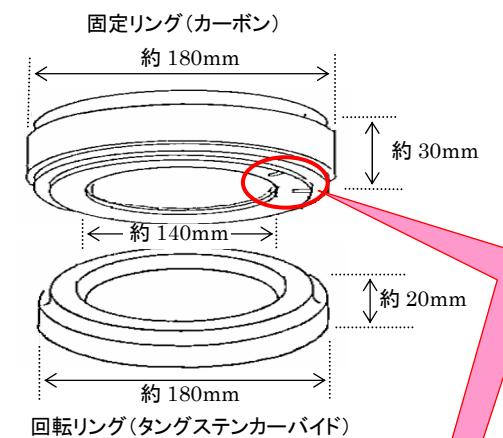
## シール面の状況（概念図）

- ・原子炉再循環ポンプの第 2 段シール部は、固定リング（カーボン製で円周上に U 字状の溝加工あり）と回転リング（タングステン・カーバイト製）によりシール水の流れを封じ込めている。
- ・A 号機および C 号機の固定リングを点検した結果、回転リングとのシール面で、通常見られる均一な周方向の擦れ跡とともに、周方向に浅い傷跡が確認されたが、異物等は認められなかった。
- ・第 1 段シール部は、A・C 号機とも通常の擦れ跡は認められたが、明確な傷はなかった。

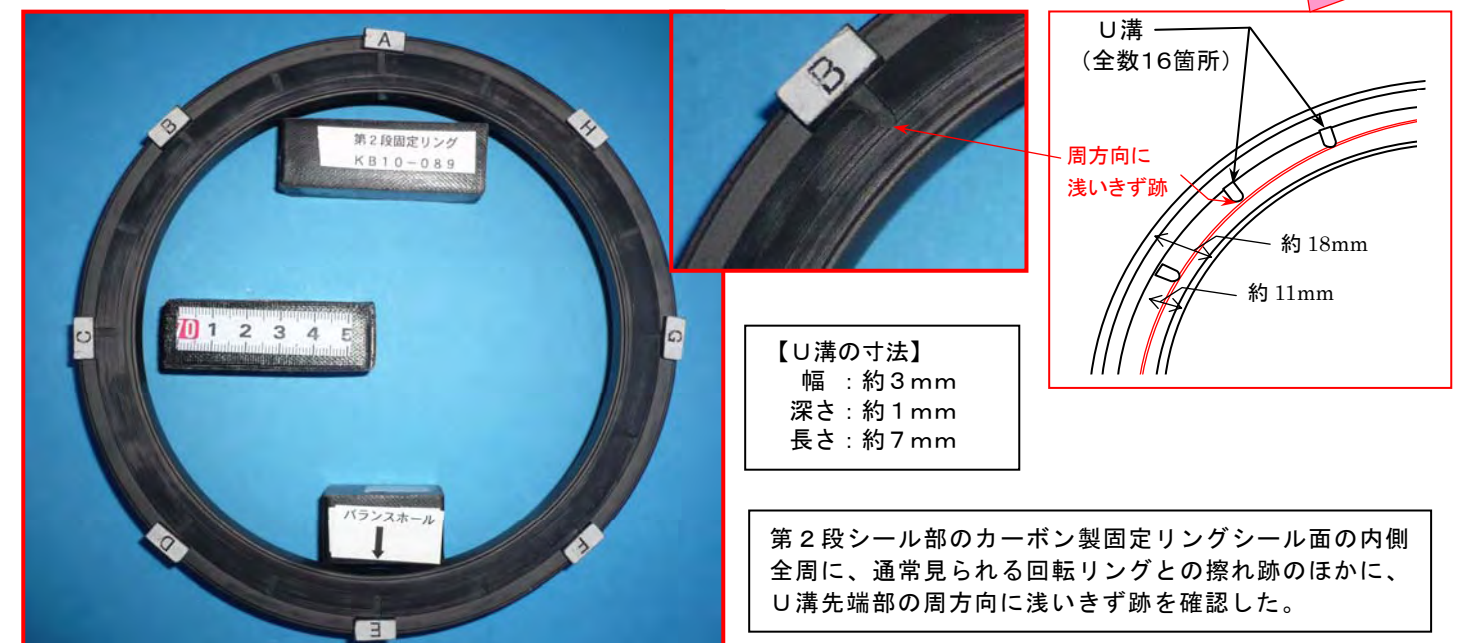
## シール面点検結果

- ・原子炉再循環ポンプの軸封部は、定期検査毎に新品に取り替えており、また、軸封部に注入する専用の高圧シール水は、フィルタを用いて異物除去に努めている。
- ・今回のシール水量の増加や変動は、今調整運転開始後、シール部の圧力や主軸と隙間等が僅かに変動した際、原子炉冷却材中の微細な異物（クラッド）が軸封部に流れ込み、第 2 段シール部を僅かに傷つけ、シール機能が低下したためと推定された。

原子炉再循環ポンプ A 号機および C 号機の軸封部について、第 1 段および第 2 段のメカニカルシールについて、固定リングと回転リングを新品に取り替えた。

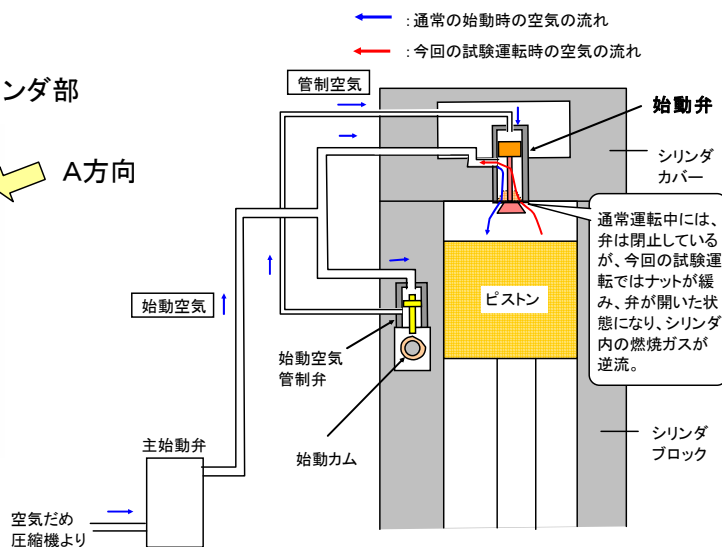
A方向より見た  
No.1 シリンダ部の断面概要図

- ・NO.1シリンダ始動弁について、弁体と一体となっている長尺の弁棒を上部で固定しているナットの廻り止めピン（割りピン）がなく、ナットに緩みが生じ、弁体の下がり完全に閉止していない状態であったことを確認した。
- ・他の始動弁についても廻り止めピンがなく、ナットの緩みが認められた。

- 廻り止めピンがなかったことから、定期負荷試験等での弁の開閉動作に伴ってナットが徐々に緩み、弁が完全に閉止しない状態となり、DG起動後、シリンダ内の燃焼ガスが始動弁側に逆流し、異音と温度上昇が発生したものと推定
- 割りピンが取り付けられていなかった原因は、DG分解点検後の組立時に、部品の品質管理が不十分であったこと、また、組立手順の変更が予備品（ローテーションパーツ）の管理に反映されていなかったことと推定

- ・始動弁（14台）について、割りピンが取付けられている予備品に取替えた。
- ・組立手順の変更は高浜発電所として改訂したものであったため、高浜発電所の全DGについて割りピンが取付けられた始動弁が組み込まれていることを確認した。
- ・今後、機器の分解点検後の組立作業にあたっては、部品の品質管理を徹底するとともに、組立手順を変更する際は、既に保管されている予備品（ローテーションパーツ）が変更内容に合致した状態で保管されているかを確認する。

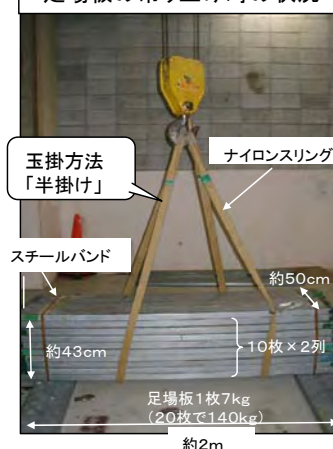
足場板の吊り上げ時の状況

- ・復水処理建屋1階面の機器搬出入口において、トラックの荷台からスチールバンドで固縛した足場板20枚(約140kg)を、3階面までクレーンで吊り上げる作業を実施していたところ、吊り上げ途中で荷崩れを起こし、足場板がトラック荷台に落下。
- ・落下した衝撃で固縛していたスチールバンドが切れ、足場板の一部が跳ね上がり、トラックの荷台にいた作業員の1人に当たり、左足、右肩および腰を負傷。

- ・吊上げ作業の際、玉掛作業員が吊荷の拘束力が弱い「半掛け(吊荷に回して掛ける方法)」により玉掛けを行い、吊上げ途中に吊荷が若干傾いていることに気づいたものの、吊荷が落下することはないと判断し作業を続行したところ、バランスの悪かった吊荷が徐々に滑り出し、落下したものと推定。
