県内原子力発電所の最近の異常事象について

平成 1 9 年 1 2 月 2 5 日

福井県安全環境部原子力安全対策課

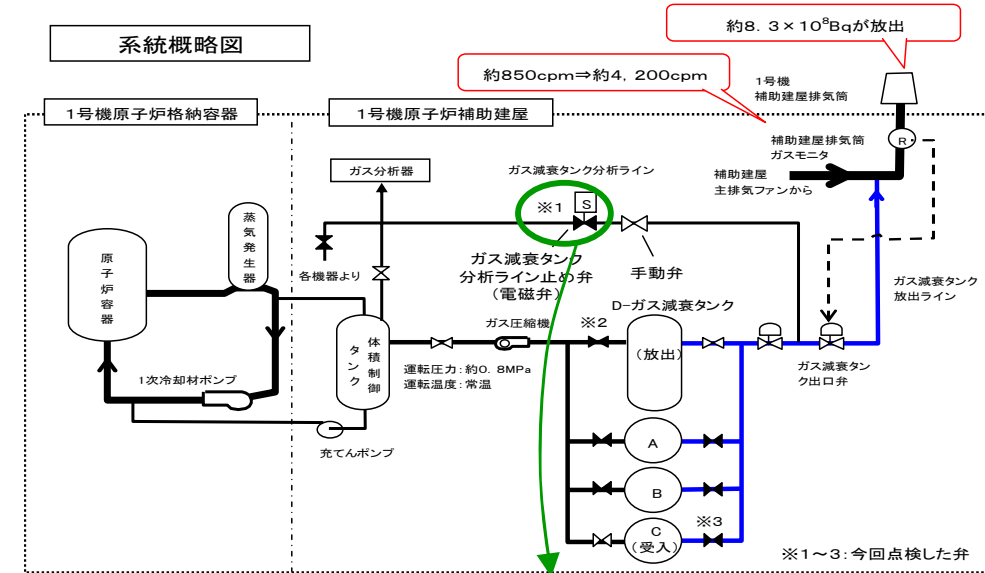
状況図

- ・ 湿水分離器ドレンタンク水面計取出しフランジからの蒸気漏れへの対応のため、12月6日3時26分に原子炉を停止し、同日17時35分にD-ガス減衰タンクに貯留している希ガスの管理放出作業を開始した。
- ・ この放出作業中に補助建屋排気筒ガスモニタの指示値が上昇（通常約850cpm→約4200cpm）し、17時39分に警報（設定値2000cpm）が発信。直ちに放出作業を停止した結果、モニタの指示値は低下し、17時49分に通常値に戻った。
- ・ 指示値上昇に伴う環境中に放出された希ガスの量は、約 $8.3 \times 10^8 \text{ Bq}$ と評価。保安規定に基づく美浜発電所の希ガスの放出管理目標値（ $2.1 \times 10^{15} \text{ Bq/年}$ ）に比べ250万分の1以下と十分低く、周辺環境等への影響はなかった。（発電所周辺の環境放射線監視用ポストの指示値に有意な変化なし）

- ・ 高濃度の希ガスがガス減衰タンクの放出経路に流入する可能性のある系統を調査した結果、体積制御タンク側につながっているガス分析系統の弁（ガス減衰タンク分析ライン止め弁）にシート漏れが認められた。
- ・ 当該弁を分解点検したところ、弁シート面の2箇所に漏えい跡があり、そのうちの1箇所には微小な異物（金属粉）が認められた。

- ・ 警報発信当時、ガス分析系統では、連続して体積制御タンク内のガス分析を行っており、当該弁のシート漏れにより、放出作業開始前に、体積制御タンク内の高濃度の希ガス（約 $3 \times 10^4 \text{ Bq/cm}^3$ ）がガス減衰タンク放出系統の配管内に滞留していた。
- ・ この状態で、減衰タンクの希ガス放出作業を行った結果、滞留していた高濃度の希ガスと体積制御タンク内の希ガスの一部が補助建屋排気筒から排出され、補助建屋排気筒のモニタの指示値が上昇し、警報が発信したものと推定された。

- ・ シート漏れがあったガス減衰タンク分析ライン止め弁を予備品に取り替えた。
- ・ ガス減衰タンク分析ライン止め弁に加え、その上流側の弁を閉めることにより系統隔離を強化した。

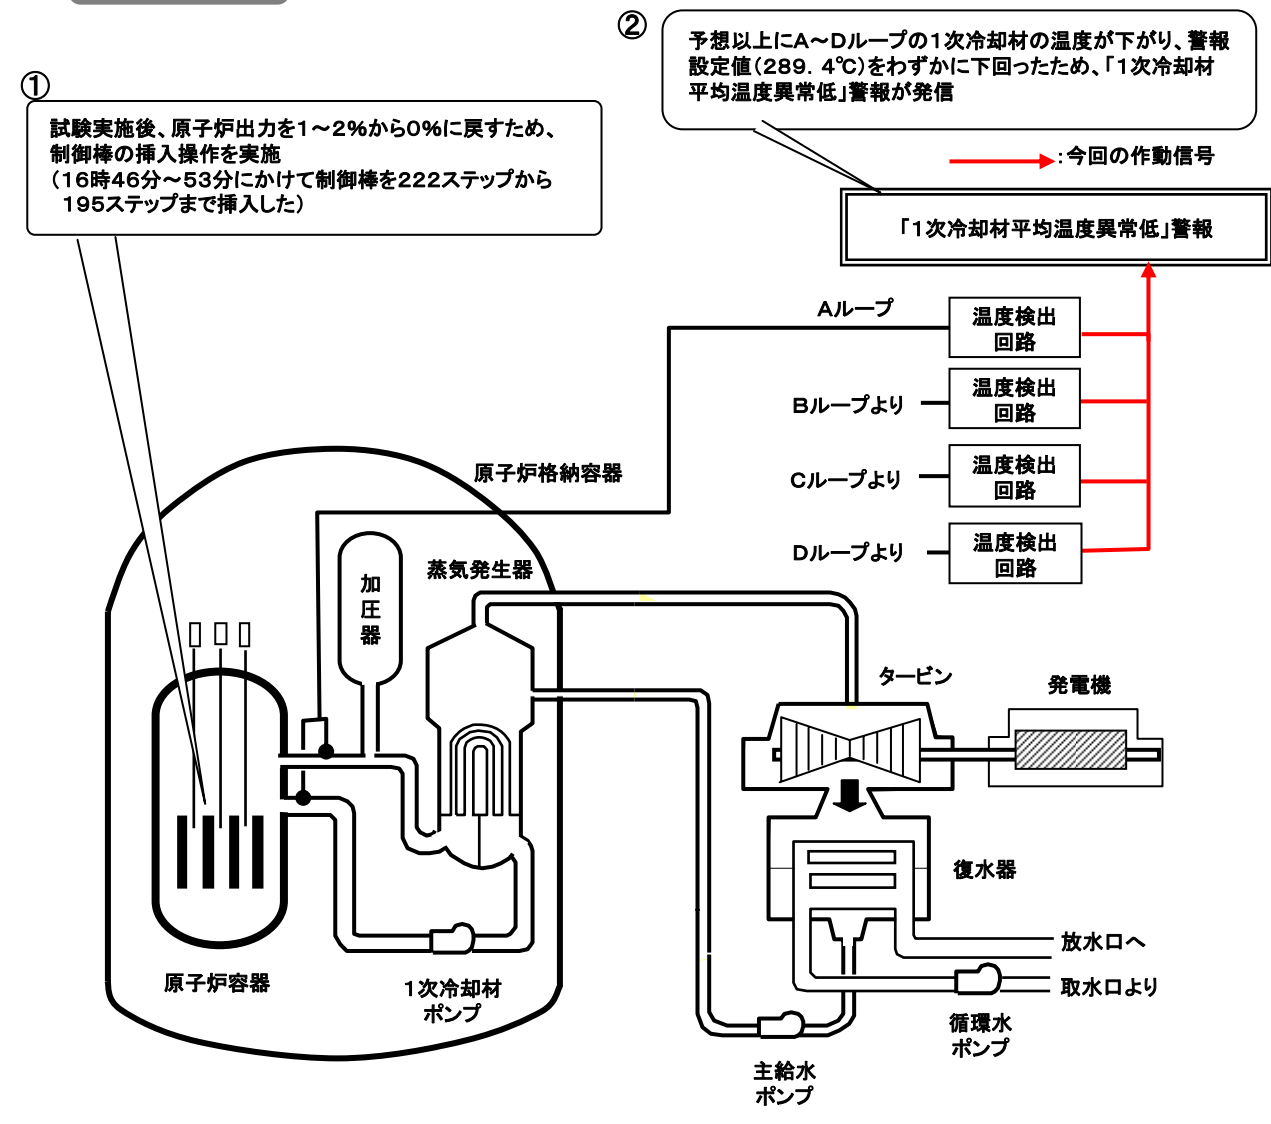
状況図

- 第21回定期検査の最終段階である調整運転開始に向け、平成19年12月12日19時00分に原子炉を起動、翌13日0時30分に臨界とし、原子炉出力1~2%で炉物理試験※1を実施した。
- その後、原子炉出力を0%に戻すため、16時46分~16時53分にかけて制御棒の挿入操作を行ったところ、17時05分に「1次冷却材平均温度異常低」警報※2が発信した。
- 警報発信時の状況を確認したところ、原子炉入口と出口の1次冷却材の平均温度(289.1℃)が警報設定値(289.4℃)を下回っていた。
- 原子炉出口温度を回復するため、直ちに制御棒の一部を僅かに引き抜くなどの操作を行い、17時24分に当該警報は復帰した。

炉物理試験後の復旧操作開始時の原子炉出力が通常より若干高く、予想通りに原子炉出力が低下しなかったことから、3回の制御棒挿入操作を行った。
その結果、制御棒挿入操作に伴う1次冷却材平均温度の低下幅が通常よりも大きくなったため、直ちに1次冷却材温度の回復操作を実施したものの、「1次冷却材異常低」警報が発信したものと推定される。

- 今後、炉物理試験後の出力降下の際に、1次冷却材の低下量を見込んだ制御棒挿入量及び挿入間隔を適切に評価することとし、その旨を手順書に反映する。
- 発電室員と原子燃料課員に対し今回の事例を紹介し、発電室員と原子燃料課員の連携の重要性について周知徹底するとともに炉物理試験時における注意事項（運転操作がプラントに与える影響等）の教育を実施する。

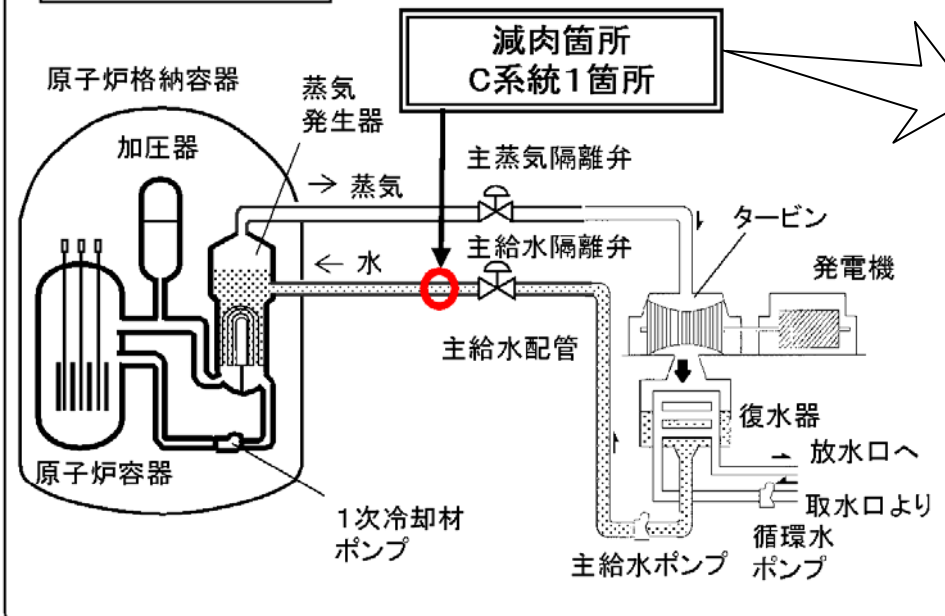
系統概要図

- 第21回定期検査において主給水配管の超音波による厚さ測定を行ったところ、4系統ある配管のうち、1系統(C)の主給水隔離弁下流の配管曲がり部で、必要最小肉厚(15.7mm)を下回っている(実測最小値...10.9mm)ことを確認。
- 減肉が認められた曲がり部の下流側を切断し、内面を目視点検した結果、減肉部で流れ加速型腐食(FAC)*特有の鱗片状模様が認められた。
- 配管内を流れる高温水の状態を解析した結果、主給水隔離弁で流れに乱れが生じ、乱れは曲がり部まで継続していた。

- 主給水隔離弁(玉型弁)下流側に生じる流れの乱れにより、当該部でFACによる減肉が発生、進展し、計算必要厚さを下回ったものと推定される。

- 当該エルボ部を同一寸法、同一材料の新品に取替えた。また、耐食性に優れた低合金鋼へ取替えを計画する。
- 主要点検部位で、点検回数が3回未満で至近の定期検査(前回および前々回の定期検査)で点検を実施していない部位については、今回の定期検査で追加で点検を実施した。
- 今定期検査点検終了時点で点検回数が3回に達しない部位については、今後3定検を超えない範囲で点検を実施する。

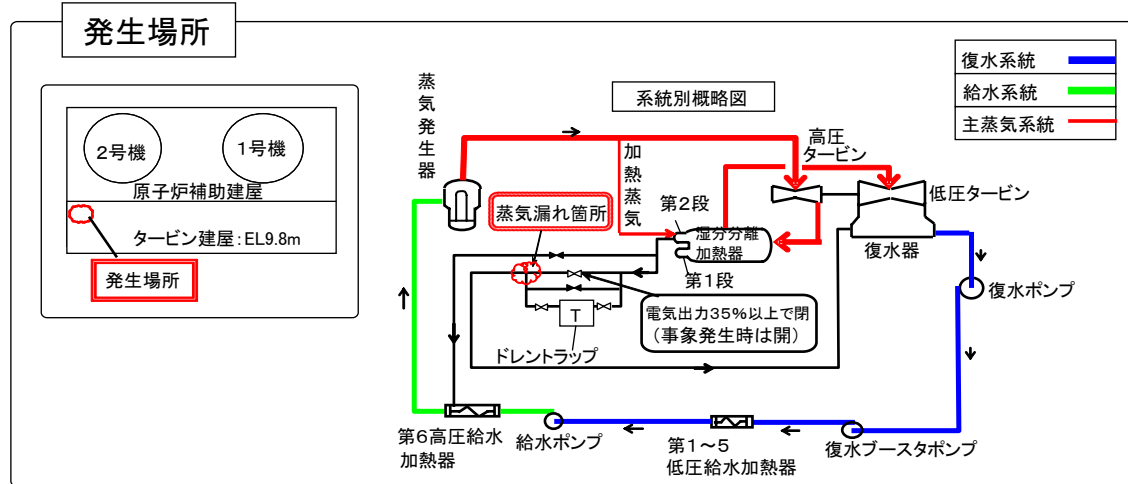
概要図

- 蒸気漏れ箇所の外観観察の結果、空気抜き管の外面に直径約2mmの円形の開口部が認められ、その位置は、ドレントラップ下流配管が接続されている位置のほぼ対面位置であった。
- 超音波肉厚測定の結果、開口部を中心に局所的な減肉が認められ、切断後の内面調査の結果、その形状はすり鉢状であった。
- 減肉部の断面観察を行った結果、液滴衝撃エロージョンに見られる鋸刃状の減肉形態が認められた。

- 当該系統は、運転中、ドレントラップ上流側は運転圧力がかかっており、下流側はほぼ真空中に減圧される系統であった。
- ドレントラップ出口配管から排出されるドレン水は、直径の大きい真空中に近い状態の空気抜き管に流れ込むため、当該部で減圧膨張し、流速が大きくなる箇所であった。

- 当該配管を炭素鋼配管から減肉に強いステンレス鋼配管に取り替えた。
- 今回の事象を踏まえ、ドレントラップ下流の合流部の20箇所について点検を行い、必要な肉厚があることを確認した。
- 次回定期検査時に、当該ドレントラップ出口配管を直接復水器に接続する等、配管経路の変更について検討する。
- 今後、復水器に接続されるドレントラップ出口配管を、計画的にステンレス鋼配管に取替えるとともに、計画的に点検を実施する。

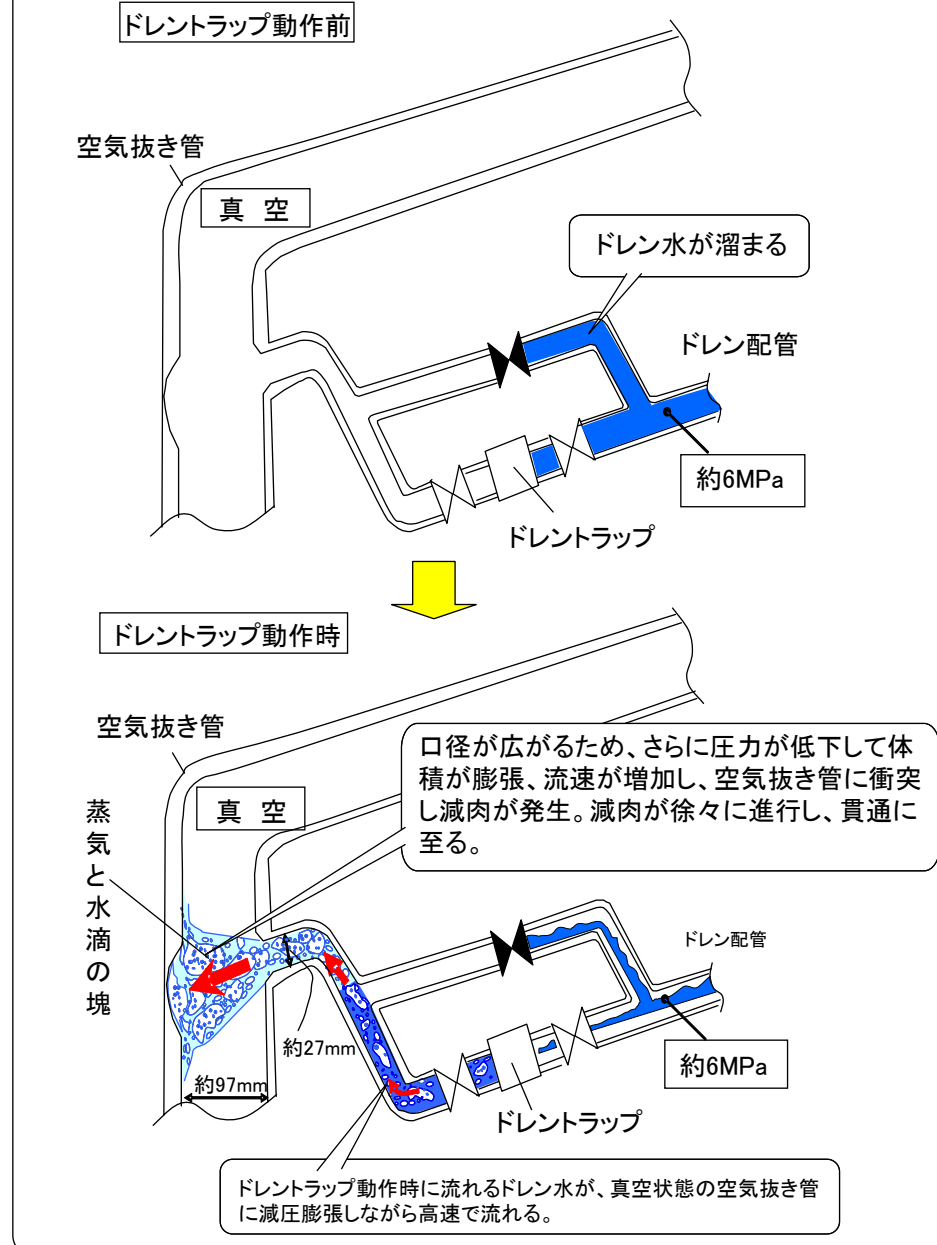
推定メカニズム

- ドレントラップ出口配管は、口径の大きい空気抜き管に合流しており、運転中のドレントラップ動作時に排出されたドレン水が減圧膨張することで多数の液滴が発生し、当該部でさらに流速を増し、管壁に高速で衝突することによって減肉が徐々に進行して、貫通したと推定。

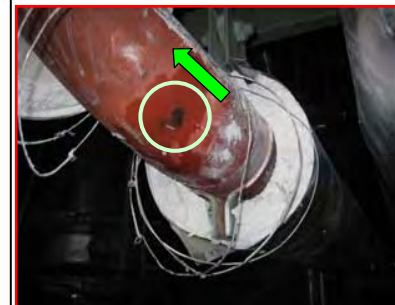
漏えい箇所写真

敦賀発電所 1 号機は、平成 19 年 2 月 16 日から第 31 回定期検査中であるが、7 月下旬に予定していた原子炉起動に向けて原子炉給水系統の水張りを行い、7 月 22 日に復水ポンプ 1 台を運転した状態で、当該系統の点検を行ったところ、タービン建屋 1 階ヒータ室において、原子炉給水ポンプ A のミニマムフロー配管曲がり部から水の滴下が確認された。

- ・当該ミニマムフロー配管は、各原子炉給水ポンプ（全 3 台）の起動および停止時に流す水（ミニマムフローという）を復水器に回収している配管で、今回、水漏れが確認された部位は、流れる水の量を制限するために配管内に設置されたオリフィス下流側（復水器側）の曲がり部背側であった。
- ・当該部を切断し内面視した結果、オリフィスからの流れが直接衝突している曲がり部の位置（背側）に局所的な減肉が認められ、減肉部を拡大観察したところ、くぼみ状の浸食が確認された。
- ・流れる水の圧力や温度を評価したところ、当該オリフィスを通った水は下流側で一部が減圧沸騰し、二相流（蒸気と水が混在した流れ）となっていたものと推定された。
- ・当該配管には同様なオリフィスが他に 2 個あるが、これらを含め肉厚測定を実施した結果、漏えい箇所以外で明らかな減肉や計算必要厚さを下回る箇所はなかった。

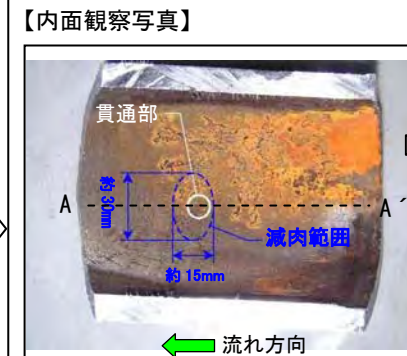
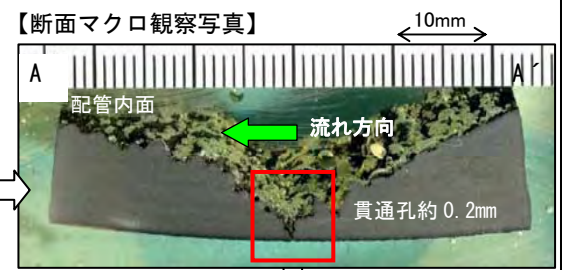
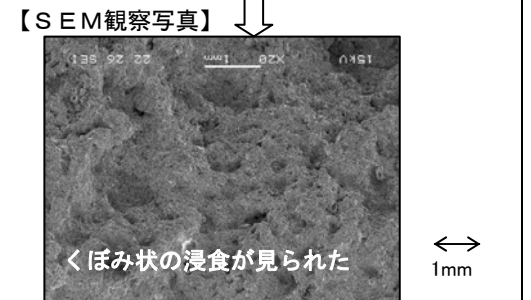
内面観察結果

原子炉給水ポンプ A のミニマムフローを流した際、当該オリフィス下流の流れ（二相流）が曲がり部背側に衝突して、浸食（エロージョン）による減肉が発生した。この減肉がポンプの運転・停止に伴い徐々に進行し、貫通に至り漏えいしたものと推定された。

局所的に減肉していた

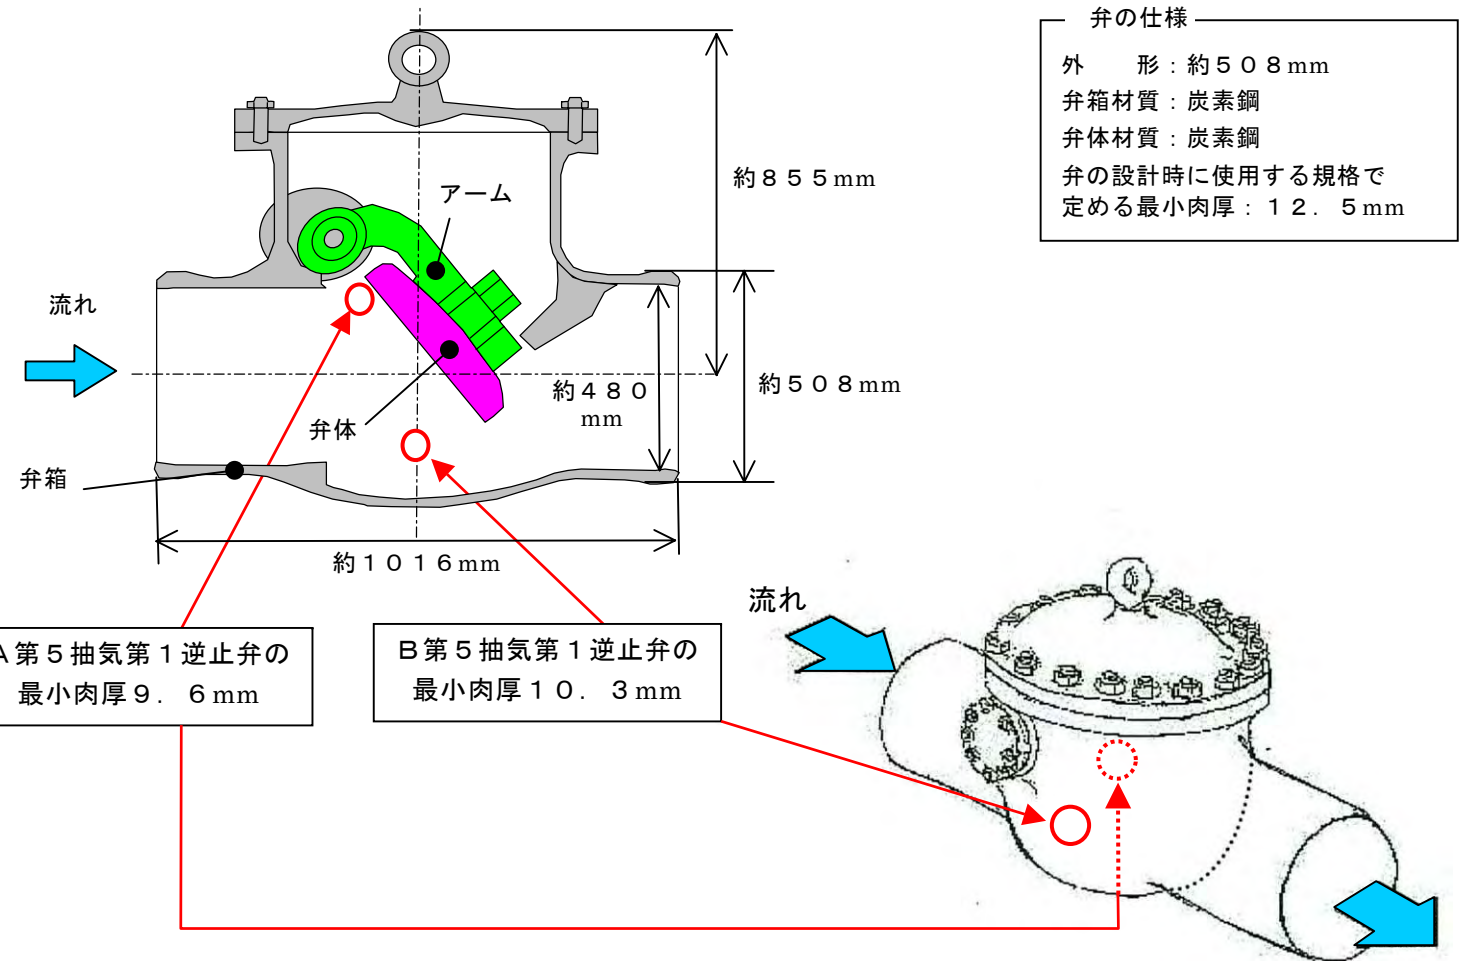
第5抽気逆止弁構造図・仕様

- ・敦賀発電所 2号機（加圧水型軽水炉：定格電気出力 116万キロワット）は、第 16 回定期検査（平成 19 年 8 月 26 日より開始）中の 11 月 8 日、第 5 抽気系^{※1}に設置されている逆止弁 2 台（A 系、B 系）の分解点検において、弁箱（材質：炭素鋼）の肉厚測定を行ったところ、弁の設計時に使用する規格^{※2}で定める最小肉厚 12.5mm を下回る箇所（A 系の測定最小肉厚：9.6mm、B 系の測定最小肉厚：10.3mm）が確認された。
- ・なお、本事象による周辺環境への影響はない。

A 第 5 抽気第 1 逆止弁の
 最小肉厚 9.6 mm

B 第 5 抽気第 1 逆止弁の
 最小肉厚 10.3 mm

- ・当該弁については新品に取替える。
- ・当該弁の減肉部を詳細点検し、原因調査を行う。
- ・抽気系に設置されている逆止弁 10 台について肉厚測定を実施し、この結果を踏まえ、弁の管理方法について検討を行う。

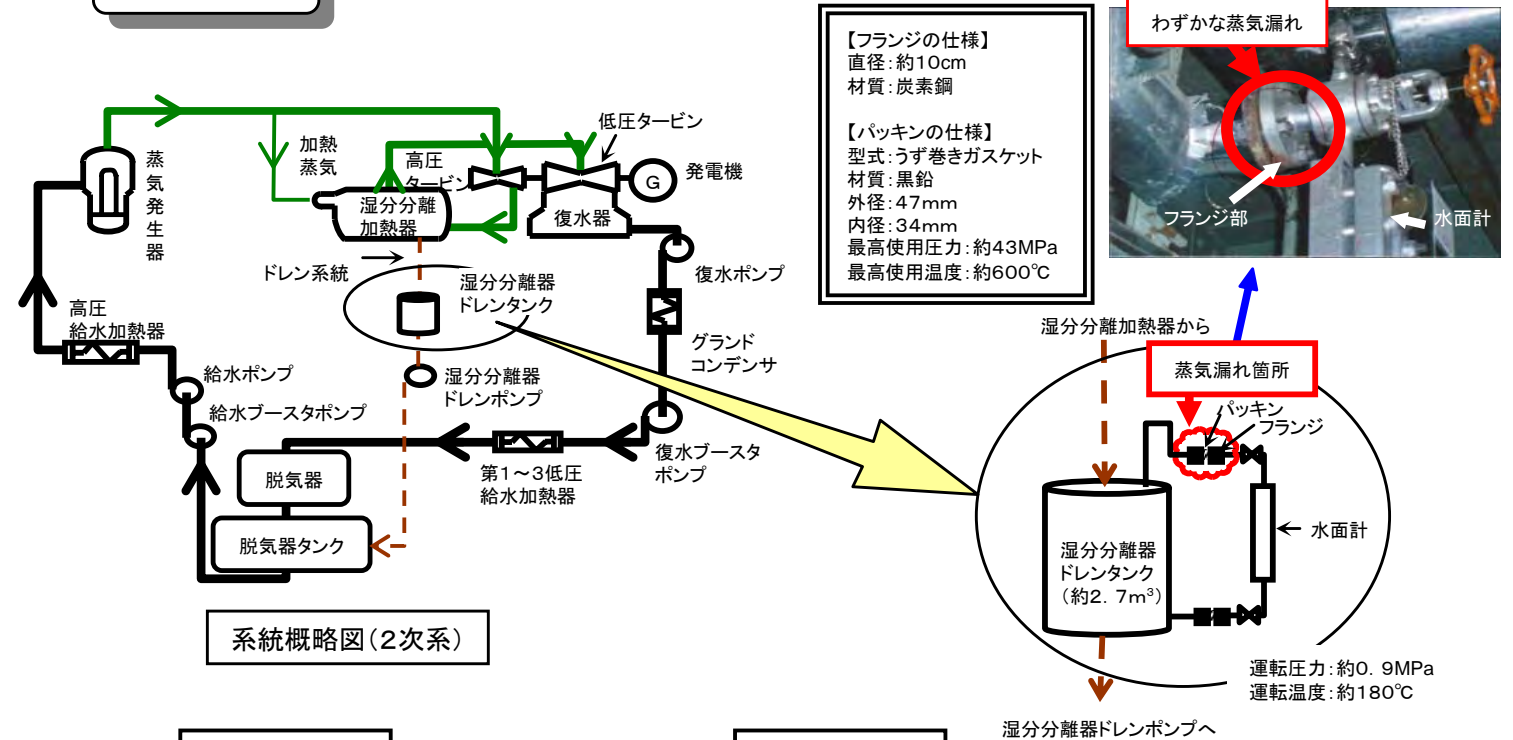
状況図

- 定格熱出力一定運転中の12月5日、巡視点検中の運転員が、湿分分離器ドレンタンク水面計取出しフランジ付近から僅かな蒸気漏れを発見した。
- 現場確認の結果、フランジパッキン部分からの漏れと判断され、当該部の締め付けボルトを増し締めしたが、漏れは停止しなかった。
- 漏れは僅かで、プラントの運転や安全性に影響はないが、当該フランジの点検・補修を行うため、12月6日午前2時17分に発電停止、午前3時26分に原子炉停止。

- フランジ部分解前点検結果
 - ・漏れは、湿分分離器ドレンタンクの水面計上部フランジで発生していた。
 - ・取出し配管側と水面計側のフランジとの合わせ面のパッキン締め付け隙間が、上下部とも均一でなく、パッキンの締め付けが十分でなかったと推定された。
- フランジ部分解点検結果
 - ・フランジ面の寸法等を測定した結果、タンク側のフランジ面が傾いていた。
 - ・上部の水面計側フランジ面で、内側から外側に向かって溝状の腐食痕が2本認められ、うち1本はパッキンの外側に達していた。
- 保守点検実績
 - ・平成17年の第21回定期検査において、当該水面計点検のためフランジを取り外し、パッキンの交換作業を行った。
 - ・当時の作業員から、当該水面計は、フランジ面間のズレが大きく、ボルトが締めにくかったとの証言があり、パッキン取替時に適切な締め付け管理ができていなかった可能性があるとして推定された。

- 漏れが認められた水面計を予備品に取り替えるとともに、タンク側フランジを傾きのないように取出し配管を取り替えた。
- フランジの締め付け管理については、現在、隙間管理を行い記録を残すこととしており、この管理を確実に実施していく。
- 2次系の類似の水面計点検においては、フランジの傾きを確認し、必要に応じて取出し配管の取替えを行う。
- 今回の事象において、作業性の問題点が情報共有されなかったことを踏まえ、協力会社への聞き取り調査を行い、設備改善につなげていく。

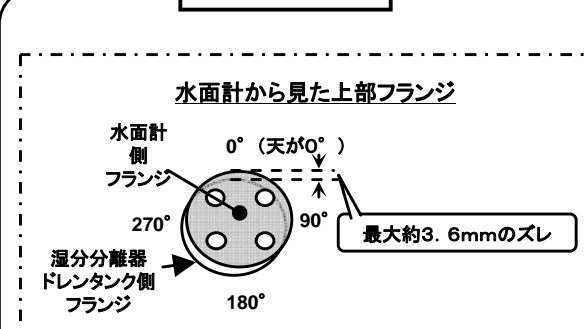
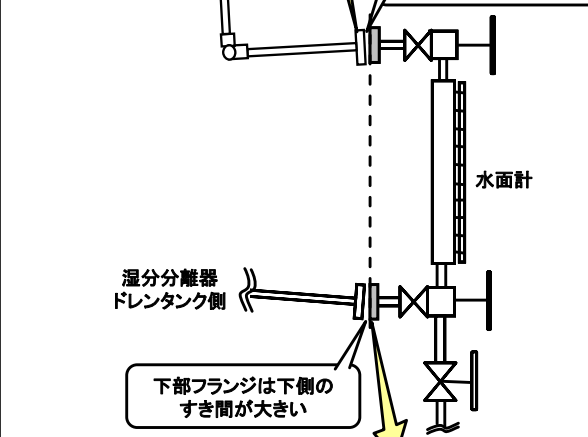
分解前点検結果

上部フランジは上側のすき間が大きい

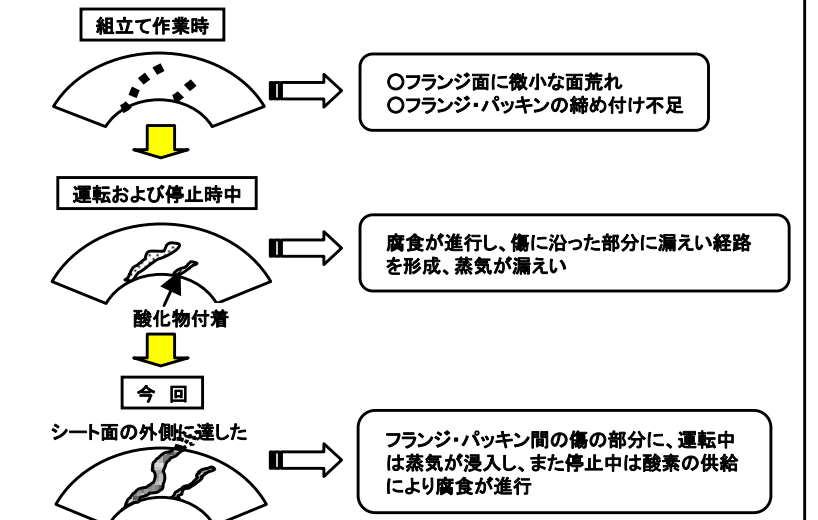
推定原因

第21回定期検査の水面計点検作業において、フランジ面のズレが大きく、パッキン部の締め付け管理が適切に行われなかったため、フランジ面の一部（微小な荒れがあった箇所）で、パッキンの内側から蒸気の浸入による腐食が徐々に進行し、溝状の腐食痕がパッキン外側に達し、蒸気漏れが発生したものと推定された。

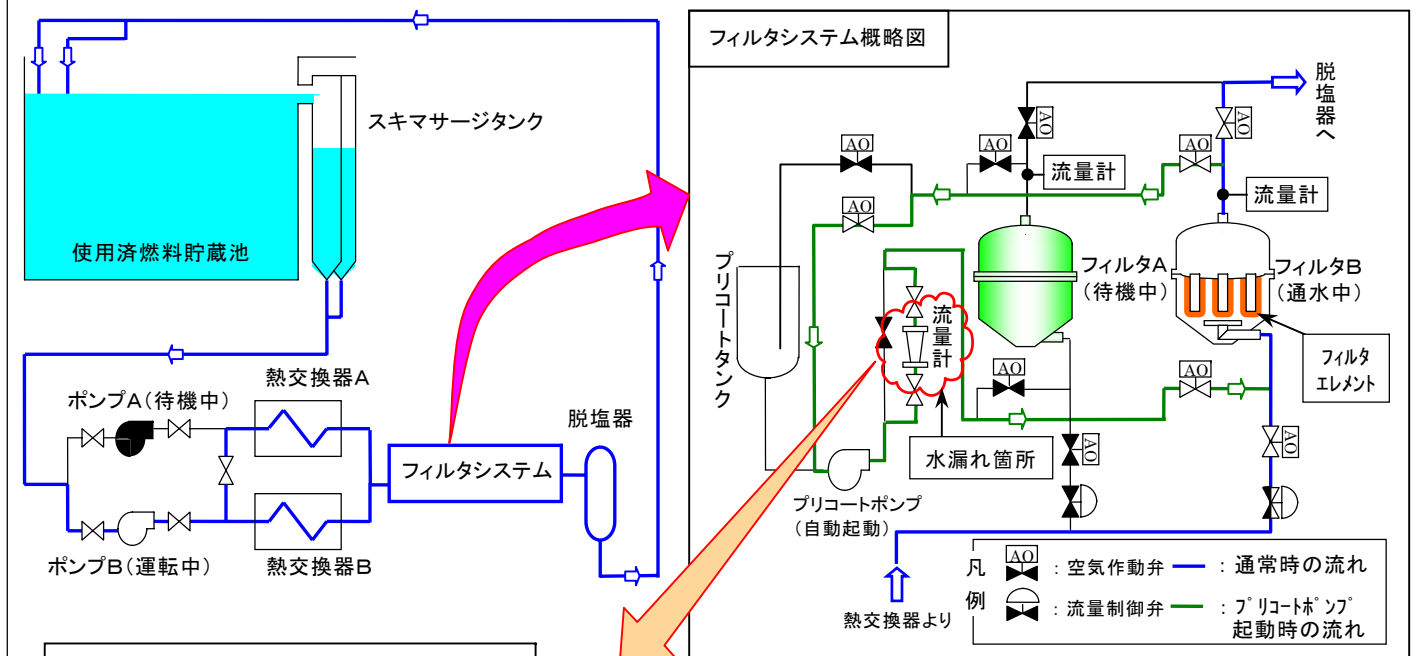
状況図

- ・敦賀発電所1号機（沸騰水型軽水炉：定格電気出力35万7千キロワット）は、運転中の平成19年11月11日7時59分頃、送電線（275kV敦賀線1号）への落雷が発生した際、プラントの運転への影響はなかったが、所内電源系で瞬時的な電圧低下があったことにより、運転中の使用済燃料貯蔵池冷却系のフィルタ制御装置で「シーケンサ※1異常」警報が発報した。
- ・これにより、運転状態にあった使用済燃料貯蔵池冷却系のポンプBに加え、待機状態にあったプリコートポンプ※2が自動起動した。
- ・自動起動したプリコートポンプを停止する操作の過程で、10時頃、プリコートポンプ出口流量計※3の上部フランジ部分から水が漏れていることを運転員が発見した。また、同時刻に当該流量計が設置されているエリアの床漏えい警報が発報した。
- ・このため、当該流量計の出入口弁を閉止し、水漏れを停止した。漏えいした水の量は約100リットル程度で、すべて回収した。
- ・漏えい水の放射能濃度は検出限界値未満であった。
- ・なお、本事象による周辺環境への放射能の影響はなかった。

- ・当該流量計の外観を点検したところ、上部フランジ部に装着されているパッキンの一部が所定の位置からずれており、当該箇所から水が漏れたものと判明した。
- ・当該流量計を取り外し原因を調査した結果、変形等の異常はなかったが、流量計を取付けている出入口配管に最大約19mmの芯ずれ（配管中心軸のずれ）があることを確認した。

- ・本流量はフィルタ出口流量計により確認できるため、当該流量計を撤去し出入口配管に閉止板を取付けた。
- ・また、格納容器内ガス冷却系に設置されている同じ型式の流量計については、現在、使用していないことから、流量計を撤去し出入口配管に閉止板を取付ける。復水移送系の流量計については、水漏れが発生し難い金属管式流量計に取替える。

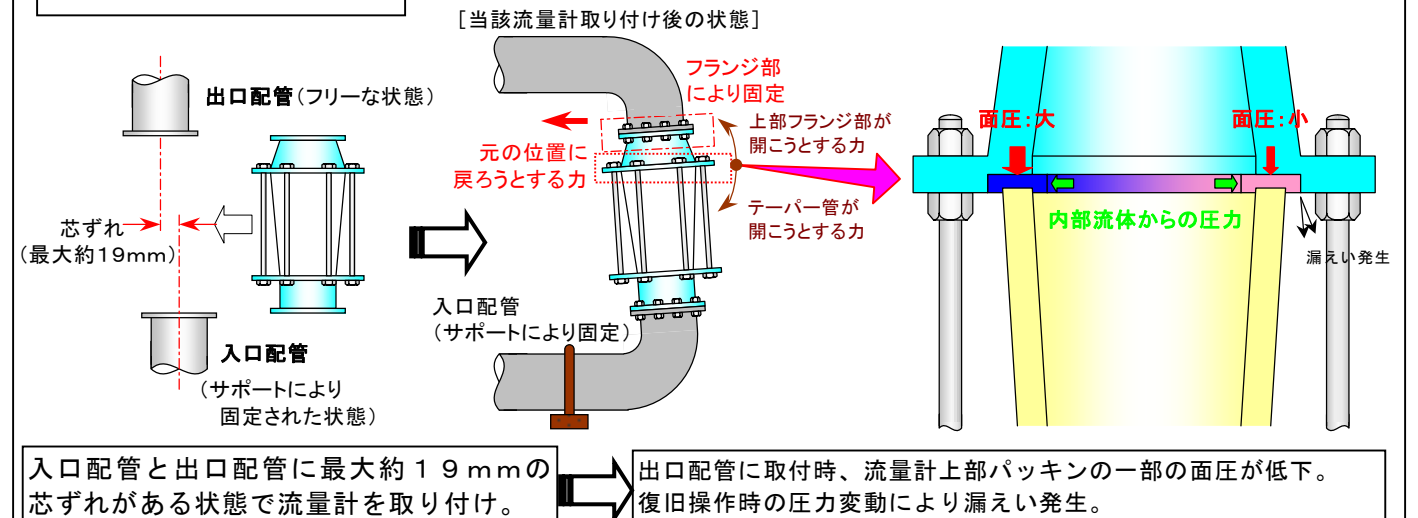
漏えいの推定メカニズム

- ・流量計出入口配管の芯ずれにより、締め付けていた上部フランジ部では、パッキンの一部に面圧の小さい部分が生じていたと推定され、今回の復旧操作でパッキン内面に加わる圧力が変動し、面圧の小さい部分のパッキンが所定の位置からずれ、漏えいが発生したものと推定された。

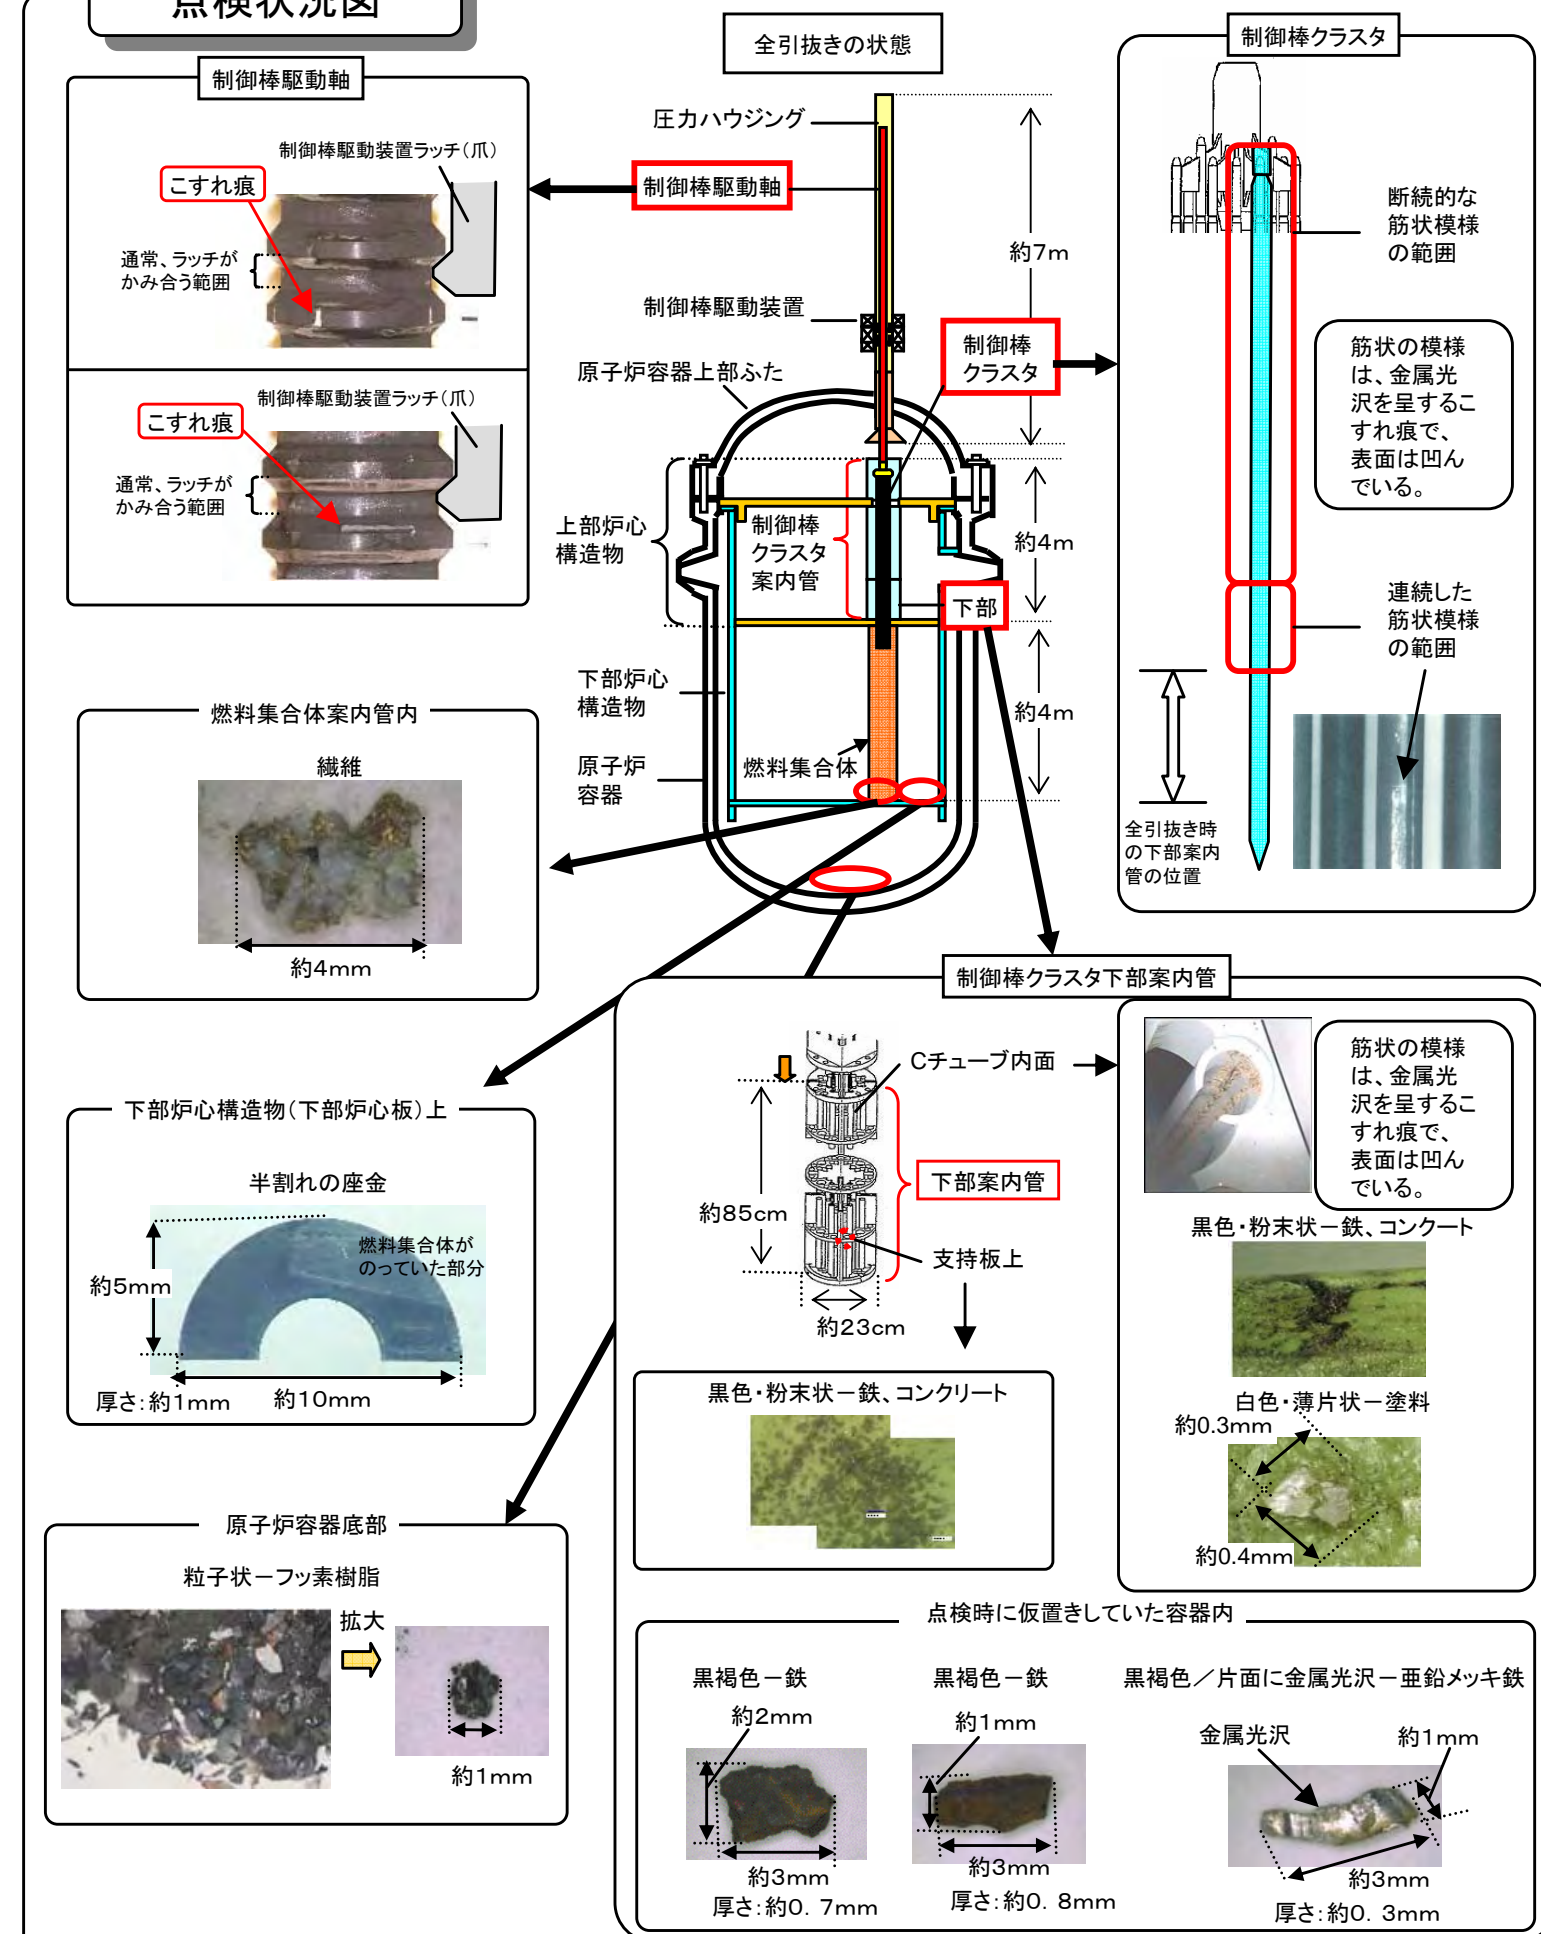
点検状況図

- 定期検査中の10月1日に制御棒クラスタ動作検査で制御棒クラスタ（制御棒を束ねたもの）1本が動作不良のためほぼ全引き抜き位置にあることを確認した。
- その後、当該制御棒クラスタに対し、手動で挿入および引き抜き操作を繰り返した結果、全挿入位置まで挿入された。
- 調査のため原子炉容器上部ふたを開放した後、当該制御棒クラスタおよび制御棒クラスタが挿入されていた燃料集合体、制御棒クラスタをガイドする案内管（以降、案内管という）および制御棒駆動軸と制御棒駆動装置について、カメラによる目視点検等を行った。
- その結果、下部案内管のCチューブ（断面がC型形状の管）と、Cチューブを通過する制御棒クラスタの表面に筋状模様を確認した。また、制御棒駆動軸の表面で、通常はラッチが噛みあわない部位にこすれ痕を確認した

- ・Cチューブと制御棒クラスタの表面に認められた筋状模様は、金属光沢を呈するこすれ痕で、表面は凹んでいた。
- ・制御棒クラスタのこすれ痕は、制御棒全引き抜き時の下部案内管上端位置と対応しており、動作不良は制御棒と下部案内管の干渉によるものと推定された

- 当該制御棒クラスタ案内管
 - ・Cチューブ周辺から粉末状の物質と微小な金属片3個が発見された。
- 当該制御棒が挿入されていた燃料集合体
 - ・燃料集合体の案内管の底部から繊維状の付着物が回収された。

- ・下部炉心構造物上に半割れの座金、原子炉容器底部に粒子状物質が認められた

- ・異物の混入経路を調査する。
- ・制御棒クラスタ動作不良との関連を調査する。

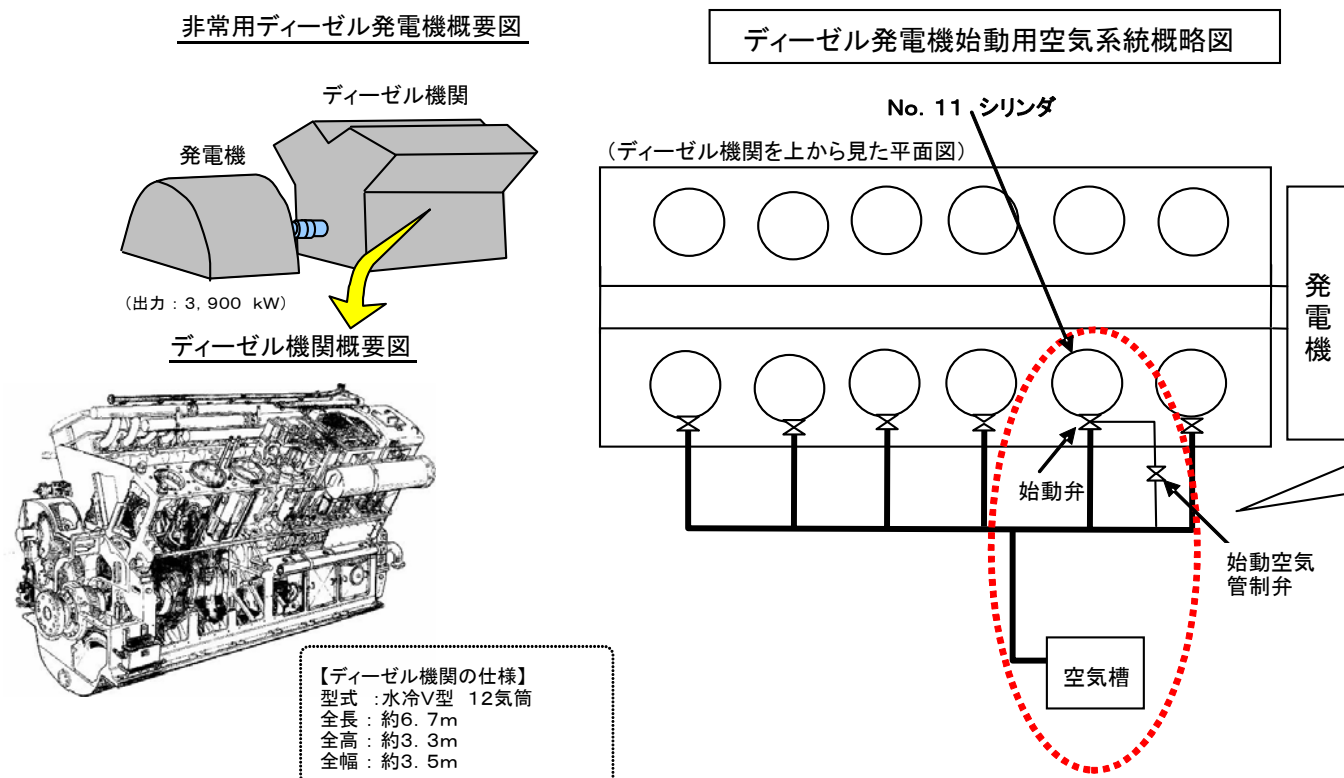
概要図

- DGのシリンダに始動用空気が供給され機関が始動するはずのところ、全く機関が動いていないことが確認された。
- 機関本体および始動用空気系統の点検を行ったところ、機関本体の動作に異常は認められなかったが、シリンダへ始動用空気を供給する始動弁の開閉を制御する空気が通っている配管の途中にあるナット締め構造の継手部1箇所が外れていることが確認された。

- 当該の継手部が外れたことにより制御空気が漏れたため、始動弁が開かずに、シリンダへの始動用空気が供給されず、機関が始動しなかったものと推定
- 当該の継手部が外れたことについて、当該の配管は、定期検査時に弁の点検のため、配管の両端にある弁との接続部で取外し・取付けを実施しているが、この作業の際に配管途中にある当該の継手部のナットが緩み、DGの試験運転時の振動により徐々にナットが回って、外れたものと推定

- 当該部および同様な構造の継手部について緩みがないように締め付け、DGの試運転を行って健全性を確認した後、自動待機状態に復帰した。
- 今後、当該配管の取付け作業の際には、配管途中の継手部に緩みがないことを確認することとした。

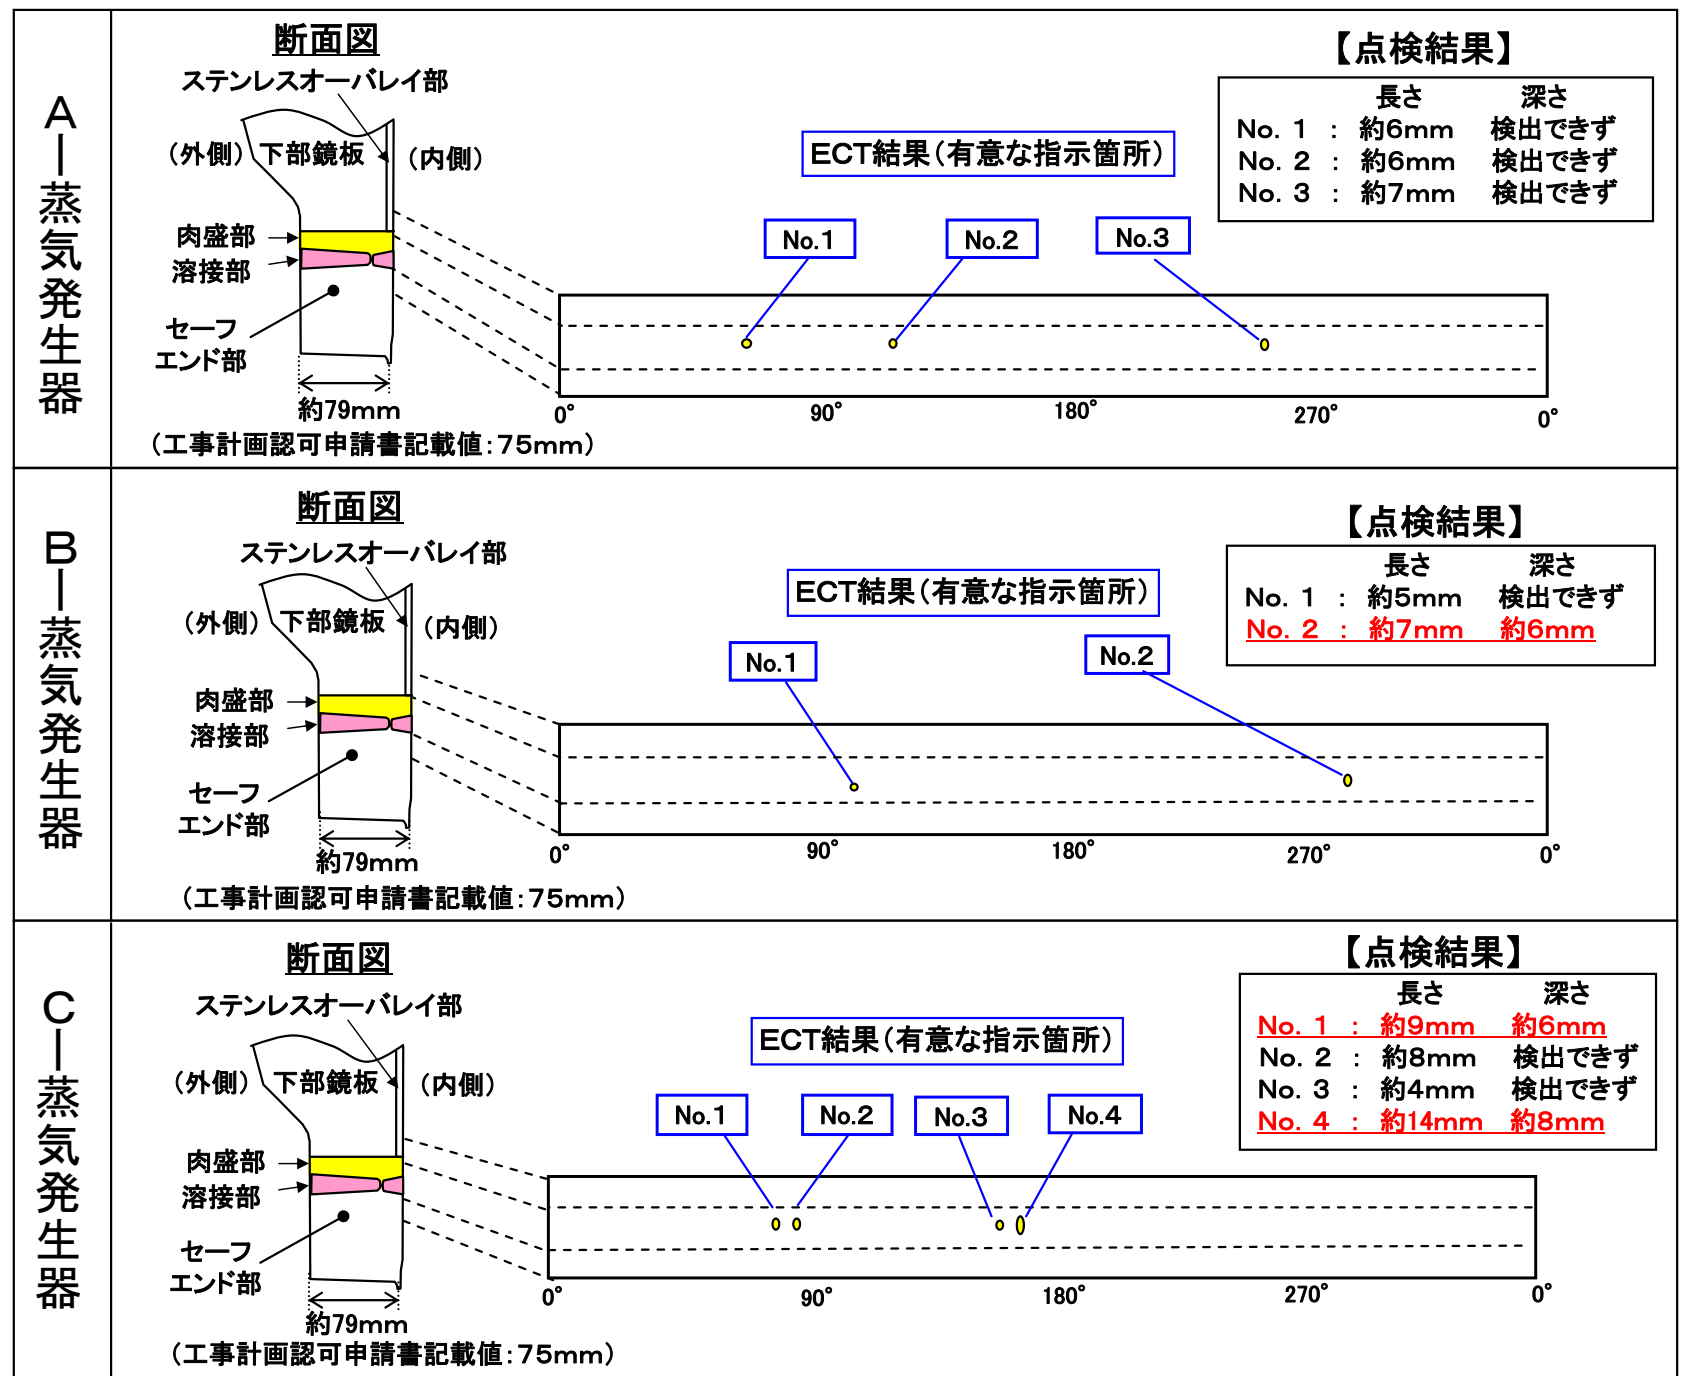
点検状況

- 美浜2号機・敦賀2号機の蒸気発生器入口管台溶接部での傷の確認を受け、第24回定期検査中（平成19年8月17日開始）に3基（A～C）ある蒸気発生器の入口管台溶接部に対し、渦流探傷試験（ECT）を追加で実施
- その結果、各蒸気発生器において有意な信号指示（A：3箇所、B：2箇所、C：4箇所）を確認
 [傷の最大長 A：約7mm、B：約7mm、C：約14mm]
- 傷の深さを確認するため、超音波探傷試験（UT）を実施した結果、B・C-蒸気発生器において有意な信号指示（B：1箇所、C：2箇所）を確認 [傷の深さ B：約6mm、C：約6mmと約8mm]
- これらの傷の深さを考慮すると、当該管台溶接部の板厚は、電気事業法に基づく工事計画認可申請書に記載の板厚（75mm）を下回るものと評価
 [傷の深さを考慮した板厚 B：約73mm、C：約73mmと71mm]

原因究明のため、スンプ観察（金属組織観察）等の詳細調査を実施中
