平成19年12月28日
独立行政法人
日本原子力研究開発機構
敦賀本部
(19-015)
<14時00分記者発表>

新型転換炉「ふげん」原子炉補助建屋のコンクリートに係る 調査結果について

新型転換炉ふげん発電所における 原子炉補助建屋のコンクリート強度の低い原因等について

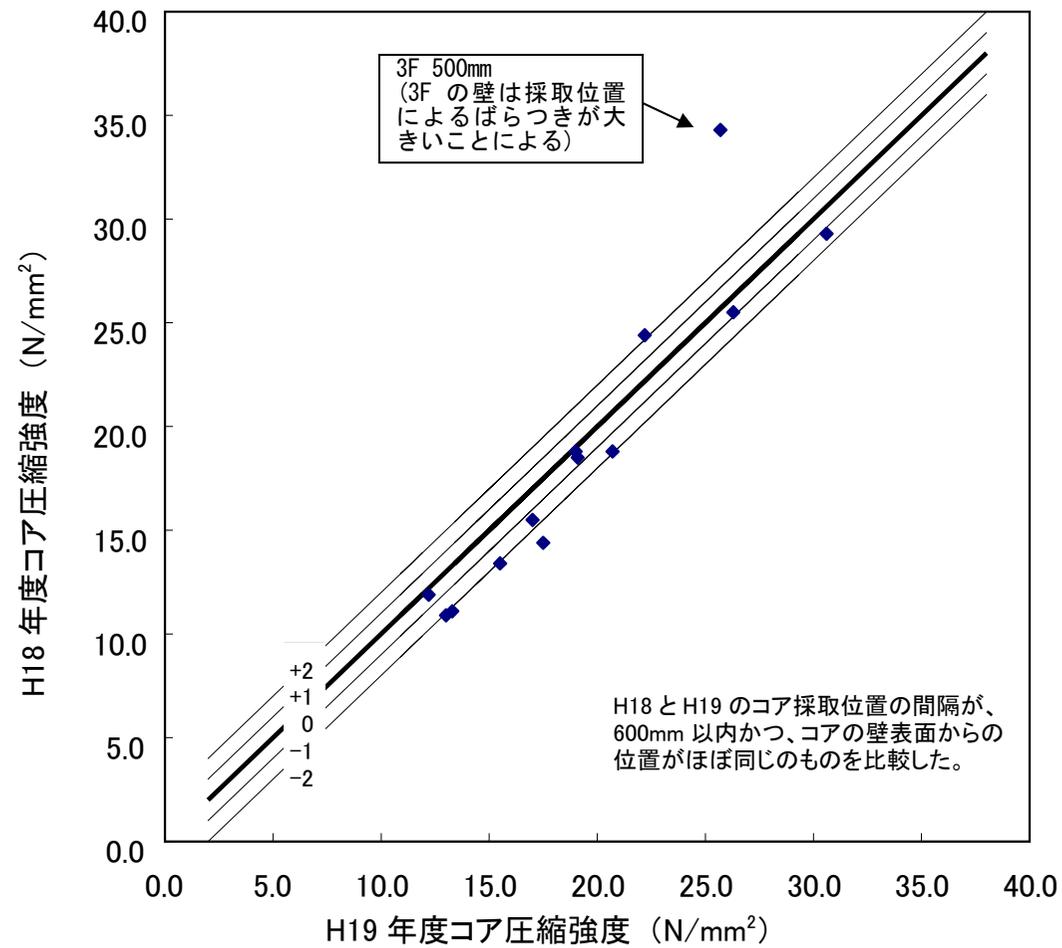
図1 H18年度とH19年度コアの圧縮強度データの比較

得られた結果を図 1 に示す。基本的に平成 18 年度のデータと平成 19 年度のデータは、1~2 N/mm² の範囲で一致した。このことから、平成 18 年度の圧縮強度データは妥当なものであると判断し、以後の原因調査に用いることとした。

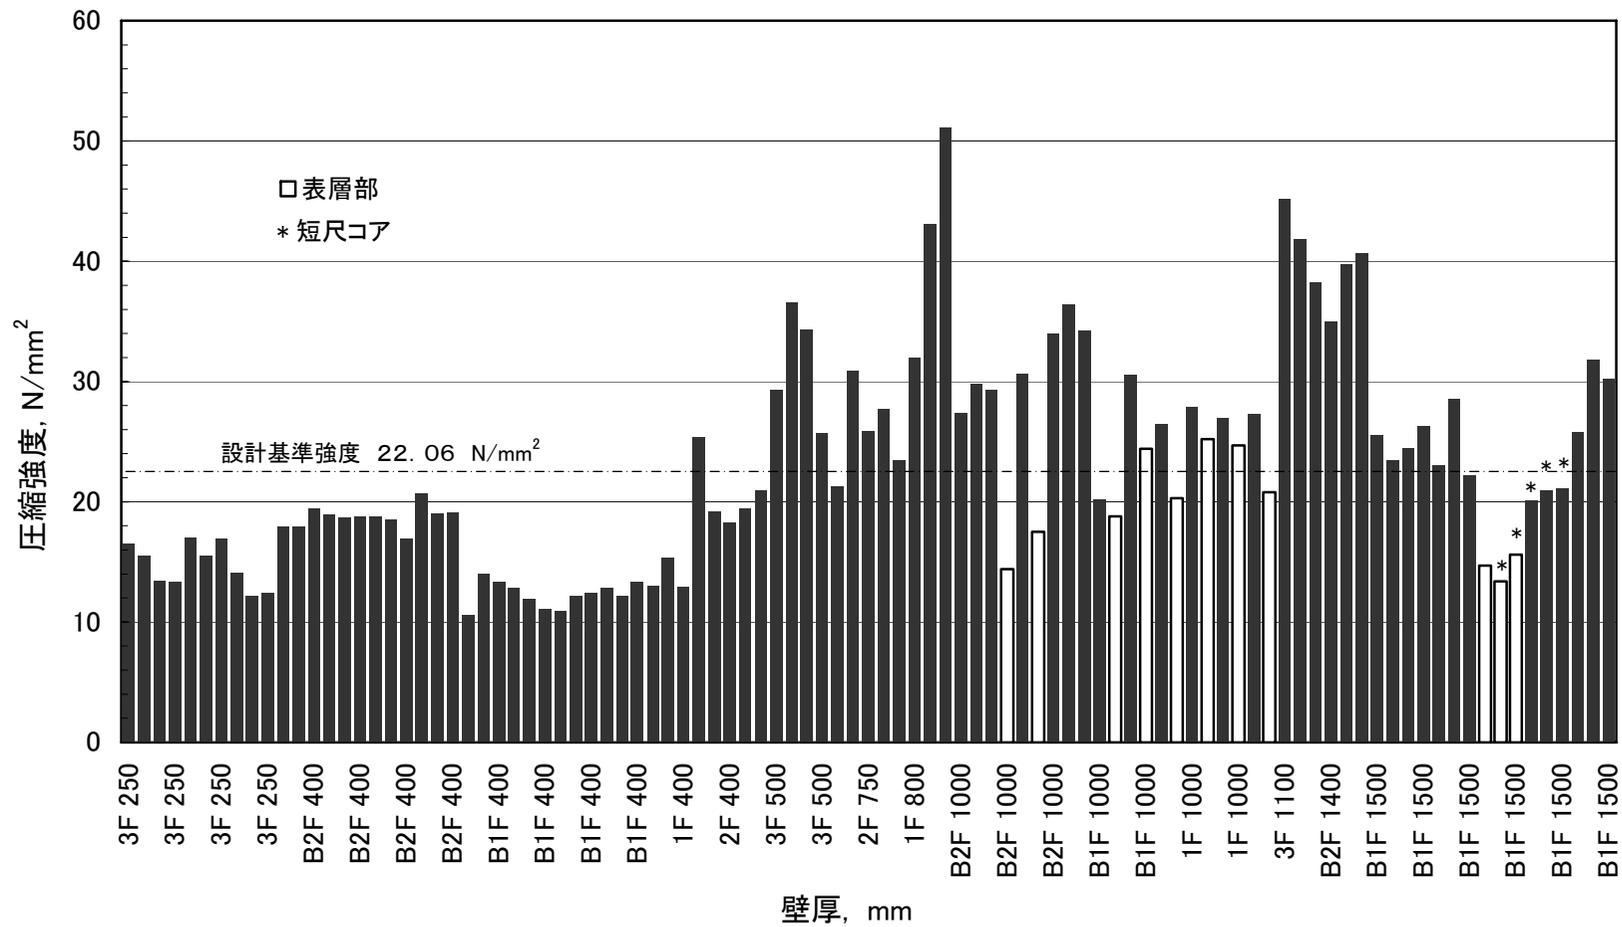
図2 壁厚と圧縮強度の関係

図 2 及び図 3 より、圧縮強度の値は、「ふげん」で測定対象とした壁厚でいうと、400mm 以下と 500mm 以上で特徴が分かれ、壁表面からの深さについては、概ね 200mm を境に差がみられる。したがって、以後は、壁厚については、500mm 以上の壁を「厚壁」、400mm 以下の壁を「薄壁」、厚壁表面からの深さが 200mm 以下の部位を「厚壁表層部」と称して区分する。

- ① 厚壁中央部から採取したコアの圧縮強度は、ほとんどが設計基準強度 (22.06N/mm²) を満足した。一方、厚壁表層部の圧縮強度は一部が設計基準強度より小さかった。
- ② 薄壁から採取したコアの圧縮強度は、ほとんどが設計基準強度より小さかった。

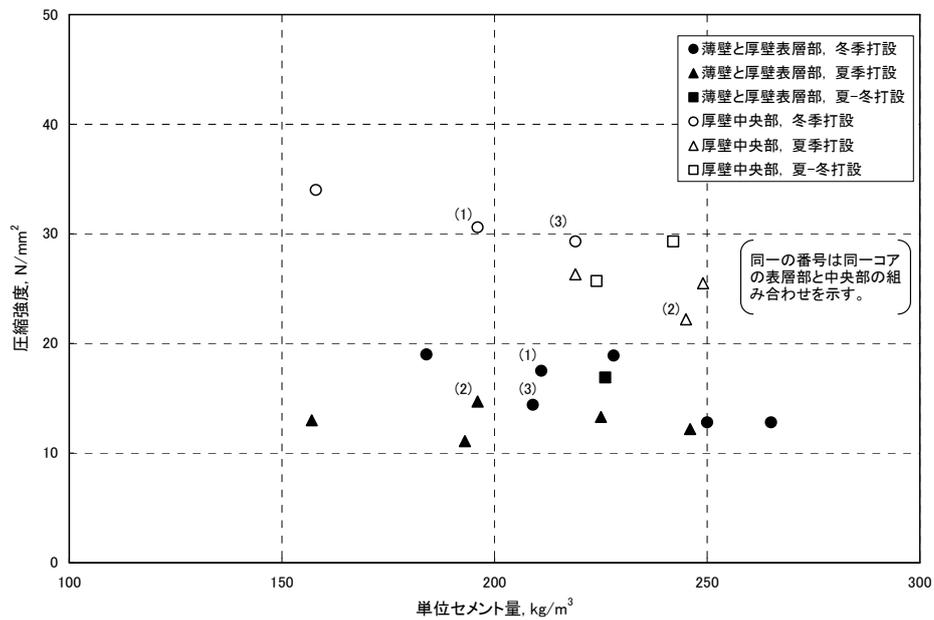
図4 配合推定結果と圧縮強度

- ① コアから試料を採取し、コンクリートの調合状況を確認するために、「セメント協会法」に基づいて調合推定を行った。その結果、単位セメント量等の調合推定値と圧縮強度との間には相関は見られず、圧縮強度の値が、単位セメント量等の調合推定値に依存していないことが分かった。（図4参照）なお、「セメント協会法」は、その特徴として実際のセメント量よりも低く定量される傾向にあり本結果においても、普通ポルトランドセメントの成分比に基づく単位セメント量の推定値（平均 $217\text{kg}/\text{m}^3$ ）は、調合設計値 $298\text{kg}/\text{m}^3$ に比較して低い値を示した。単位骨材量は、調合設計値の前後に分布していた。
- ② 微細組織構造の測定・観察（細孔径分布測定、走査型電子顕微鏡（SEM）による組織観察、電子線マイクロアナライザ（EPMA）による元素分析、透気係数測定）より、以下のことが分かった。（図5～図9参照）
 - ・ 薄壁及び厚壁表層部（強度が低い箇所）は、粗な組織で水和反応初期のコンクリート組織の様相を示した。
 - ・ 厚壁の中央部（強度が高い箇所）は、密実な組織で水和反応が十分に完了したコンクリート組織の様相を示した。
 - ・ 観察したすべての試料から、フライアッシュ*を確認した。フライアッシュ量の定量はできなかった。
*フライアッシュとは、石炭火力発電所等における微粉炭燃焼ボイラから発生する燃焼ガス中の灰を電気集じん機で採取した石炭灰のことで、コンクリート性能の改善を図るため、セメントに混合して用いられることがある。
- ③ 中性化深さについては、27～150mmであったが、鉄筋の腐食はなかった。

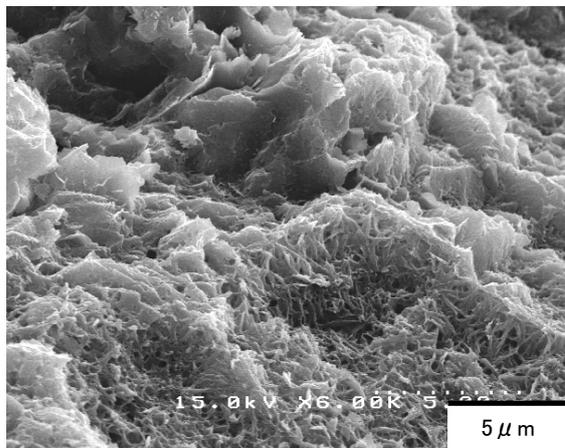
厚壁表層部

微細組織構造の測定・観察結果から、薄壁や厚壁表層部が粗な組織であり、かつ、水和反応の初期の状況にあることが分かった。また、壁表面の詳細な観察において気泡の跡や砂すじ等が見られた。これらのことと、フライアッシュが含まれるコンクリートの施工上の留意点から考えて、薄壁と厚壁表層部において強度が低かった原因は次のとおりであると推定した。

繊維状の粗な水和物が多く見られた。

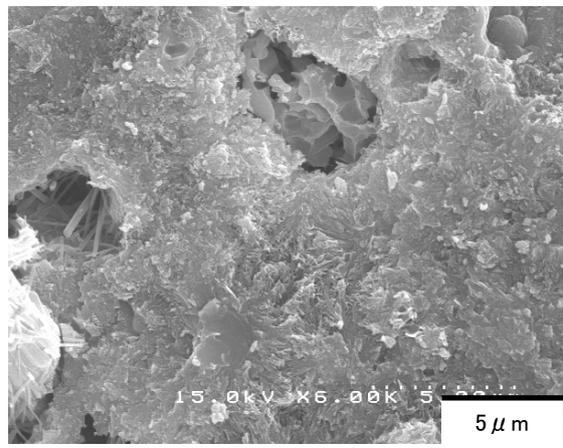
厚壁中央部

緻密な水和物が多く見られた。

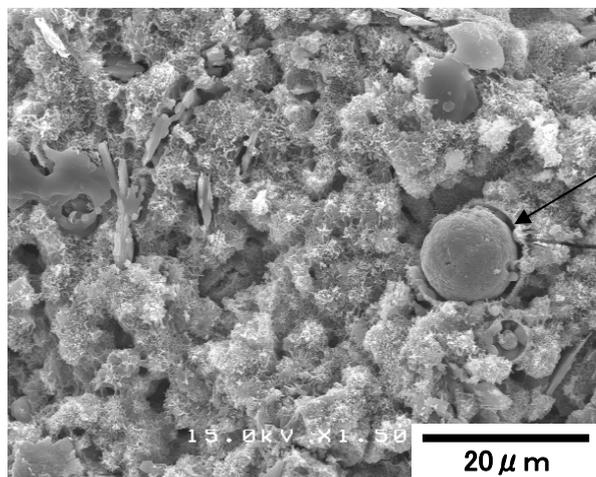
図7 フライアッシュの特徴を有する粒子
（地下1階1500mmの厚壁）

- ① コンクリート試料の調合推定結果では、単位骨材量については調合設計値の前後に分布していた。
- ② 単位セメント量については、調合設計値に比較して低い値を示したが、試料の微細組織構造の測定・観察でフライアッシュが確認されたことと厚壁中央部で十分な強度があることを考え合わせると、普通ポルトランドセメントに加えてフライアッシュが含まれており、セメント量は調合設計値を満足していたものと推定した。
- ③ フライアッシュが含まれたコンクリートは、長期強度の増進、水和熱の低減、流動性向上による作業性とポンプ圧送性の改善、などの効果があることから、これらを目的としてフライアッシュを混合した可能性が考えられる。

フライアッシュの特徴を有する粒子

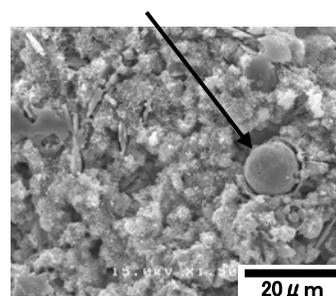
フライアッシュ粒子

観察した全ての試料からフライアッシュを確認。フライアッシュ量の定量はできなかった。

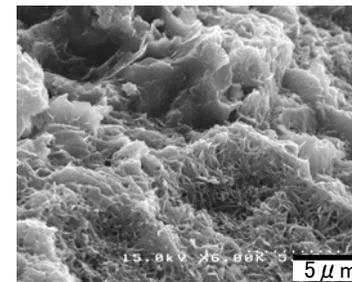
- (1) 圧縮強度が低い薄壁や壁表層部は、粗な組織で、水和反応初期の組織の様相。
- (2) 圧縮強度が高い壁中央部は、密実な組織で、水和反応が十分完了した組織の様相。

表層部(繊維状の粗な水和物が多い)

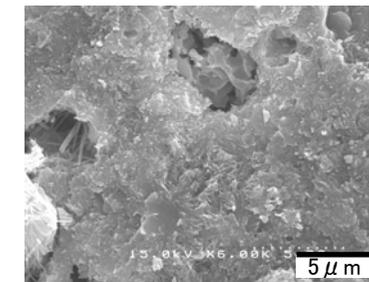
中央部(緻密な水和物が多い)
