トラブル低減に向けた取組み計画

関西電力株式会社

平成20年 1月 16日

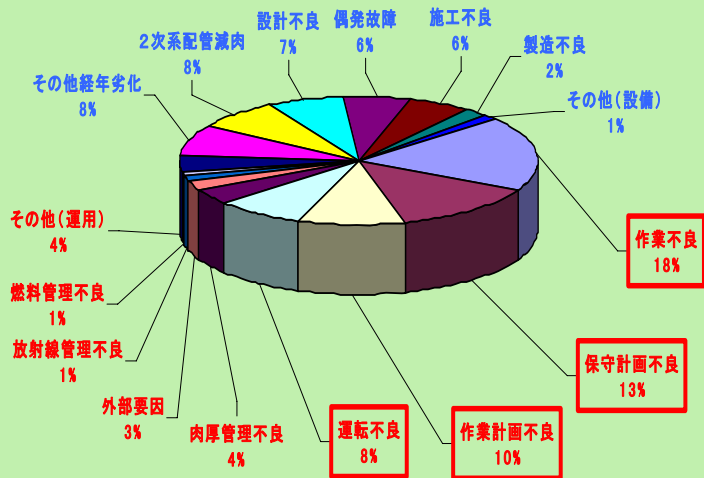
設備面のトラブル: 38%

運用管理面のトラブル: 62%

運用管理面のトラブルが全体の62%を占め、
要因としては、**作業不良、保守計画不良、
作業計画不良、運転不良**が大半を占めている

上記4要因の対策が必要

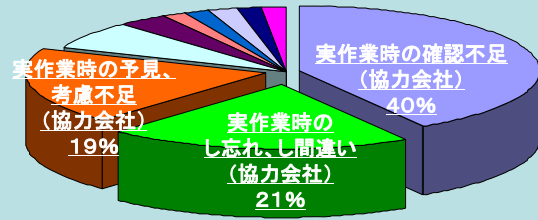
作業不良[18%、29件]

フランジ締付不良等の作業
実施段階の調整確認不足

※
実作業時の確認不足、忘れ・し間違い、
予見・考慮不足が大半を占めている (協力会社)

↓
実作業時の技術力の向上および作業品質に
関する意識を向上させることが必要 (協力会社)

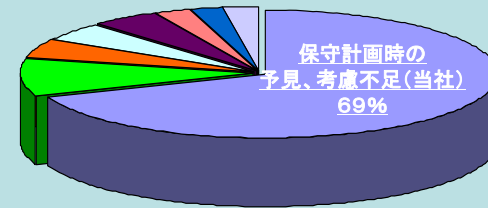
保守計画不良[13%、21件]

点検頻度不適切等の
工事計画の不備

保守計画時の予見・考慮不足が大半を占めて
いる (当社)

↓
保守計画時の適切な配慮が必要 (当社)

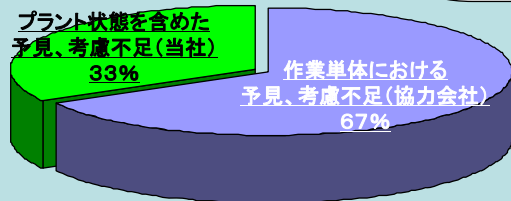
作業計画不良[10%、15件]

管理方法の記載不足等の
作業要領書、手順書不備

※
作業単体における予見・考慮不足が
大半を占めている (協力会社)

↓
作業計画時におけるリスクマネジメントの能力
向上が必要 (協力会社)

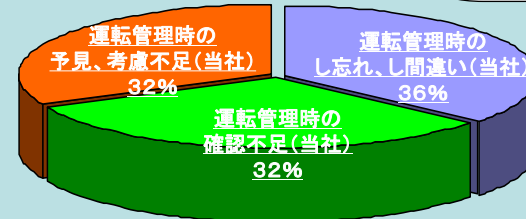
運転不良[8%、12.5件]

弁の開閉状態の確認不足
等の運転管理不良

運転管理時における忘れ・し間違い、確認不足、
予見・考慮不足が全体を占めている (当社)

↓
運転管理の強化が必要 (当社)

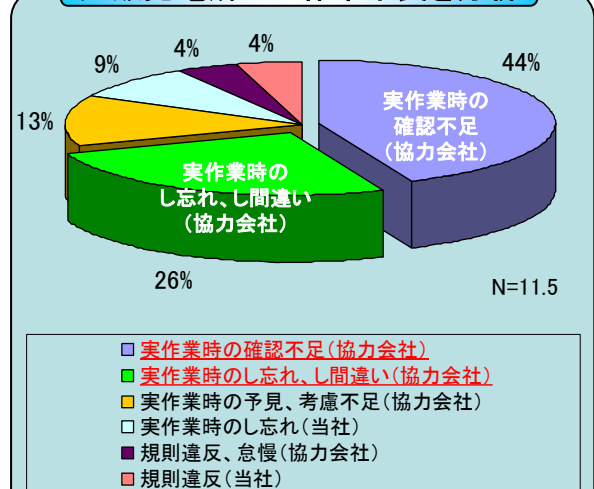
大飯発電所での作業不良を分析

「**実作業時の確認不足、し忘れやし間違い**」が大半を占めている (協力会社)

実作業時の各作業ステップにおける確認作業についての強化が必要 (協力会社)

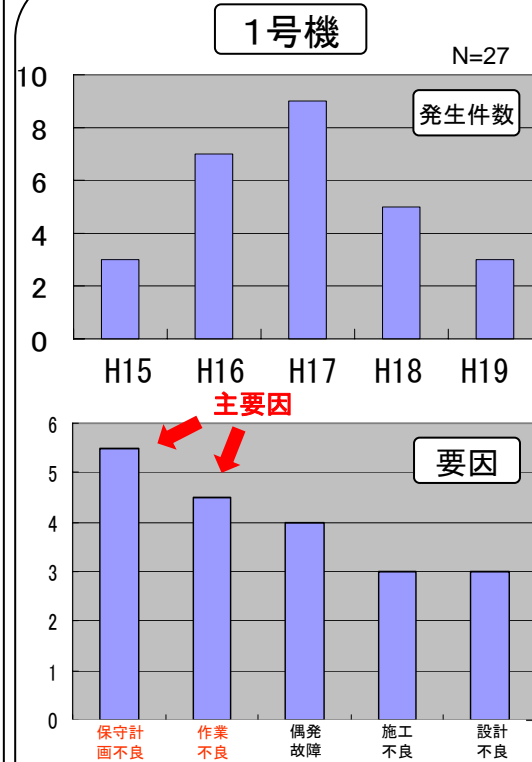
- ①件数は近年増加していないが多い
- ②主要因は、「保守計画不良」、「作業不良」である

美浜1号機固有の対策を検討
