「もんじゅ」のナトリウム漏えい検出器の点検計画 及び 瞬時電圧低下による2次主循環ポンプ ポニーモーターの停止について

平成20年4月19日

独立行政法人 日本原子力研究開発機構 敦賀本部
高速増殖炉研究開発センター もんじゅ開発部

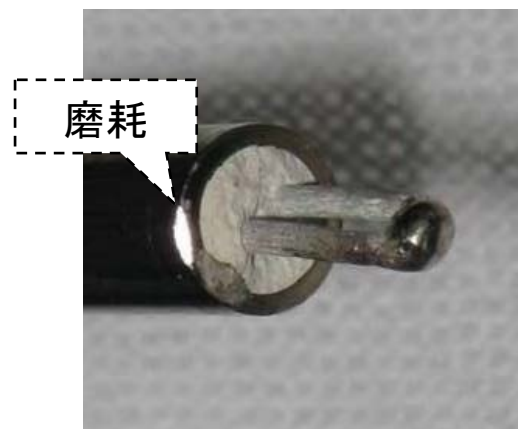
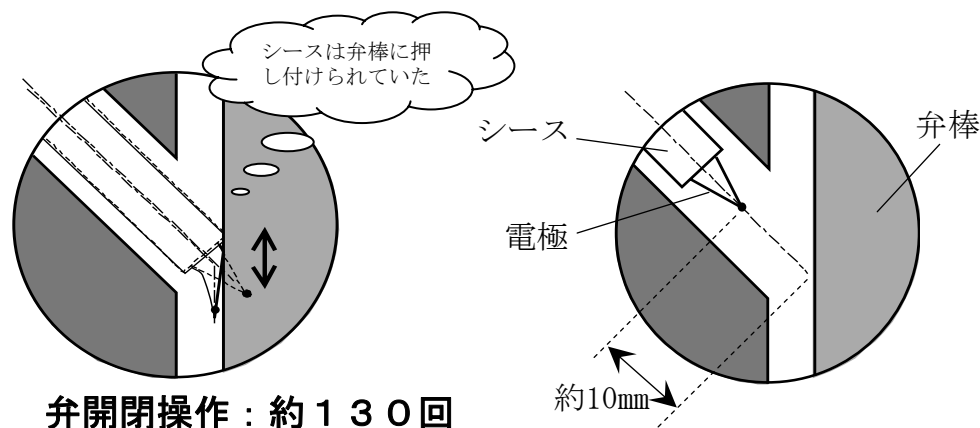
CLD先端の状況

弁棒の摺動により当たっていたシース上端が磨耗したため、離れていた電極が接触した。

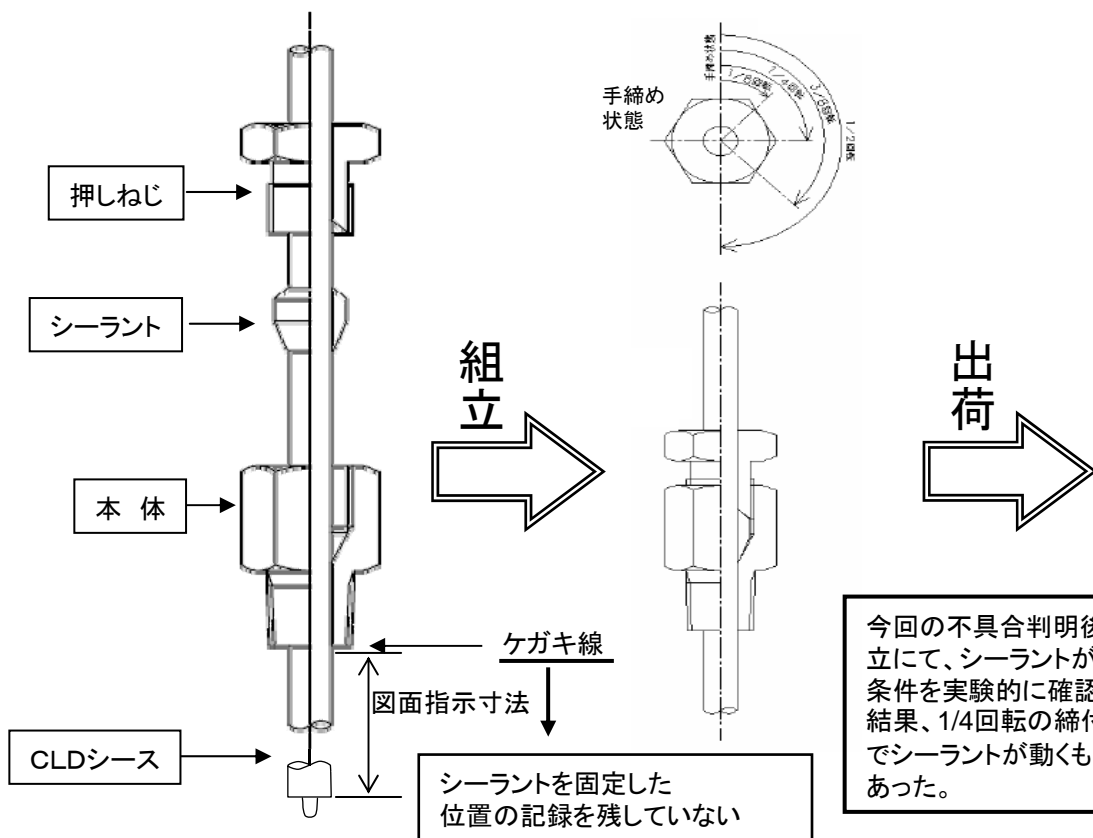
工場

今回の不具合判明後、日立にて、シーラントが動く条件を実験的に確認した結果、1/4回転の締付けでシーラントが動くものがあった。

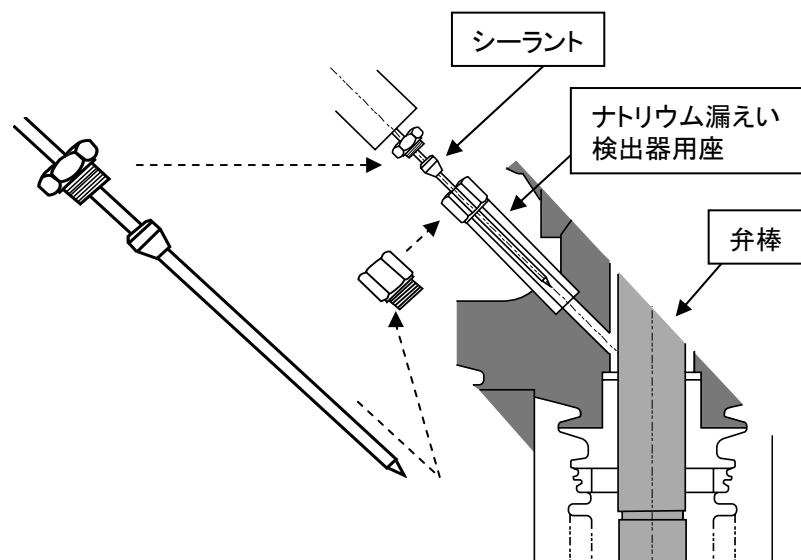
サイト

シーラントの固定位置がずれていないことを確認する管理をしていない。

- (1) 原因究明を引き続き行うとともに点検中に確認された不具合については、その都度、本計画書を見直し適切な点検を行い、必要により工程の見直しを行います。
 - ・再現性試験の継続実施
 - ・シーラント構造の使用実績調査
 - ・その他計測器の品質管理状況調査
- (2) 再発防止対策については、これまでの調査及び本点検計画書による点検結果を踏まえ実施するとともに、施工管理に係わる対策について適切な処置を行います。
 - ・警報発生メカニズムの解明につとめ、施工管理に反映
 - ・1次系CLDの施工方法の見直しと施工管理方法の改善
 - ・シーラント方式の適用の可否の検討
- (3) 根本的な原因分析と施工管理上の問題を検討し、これに基づき必要な水平展開を図ります。
 - ・安全性総点検で摘出出来なかった点の整理
 - ・根本的な原因分析に基づく水平展開
- (4) 品質保証活動及び安全文化の醸成に関する第3者によるピアレビューの実施を検討していきます。

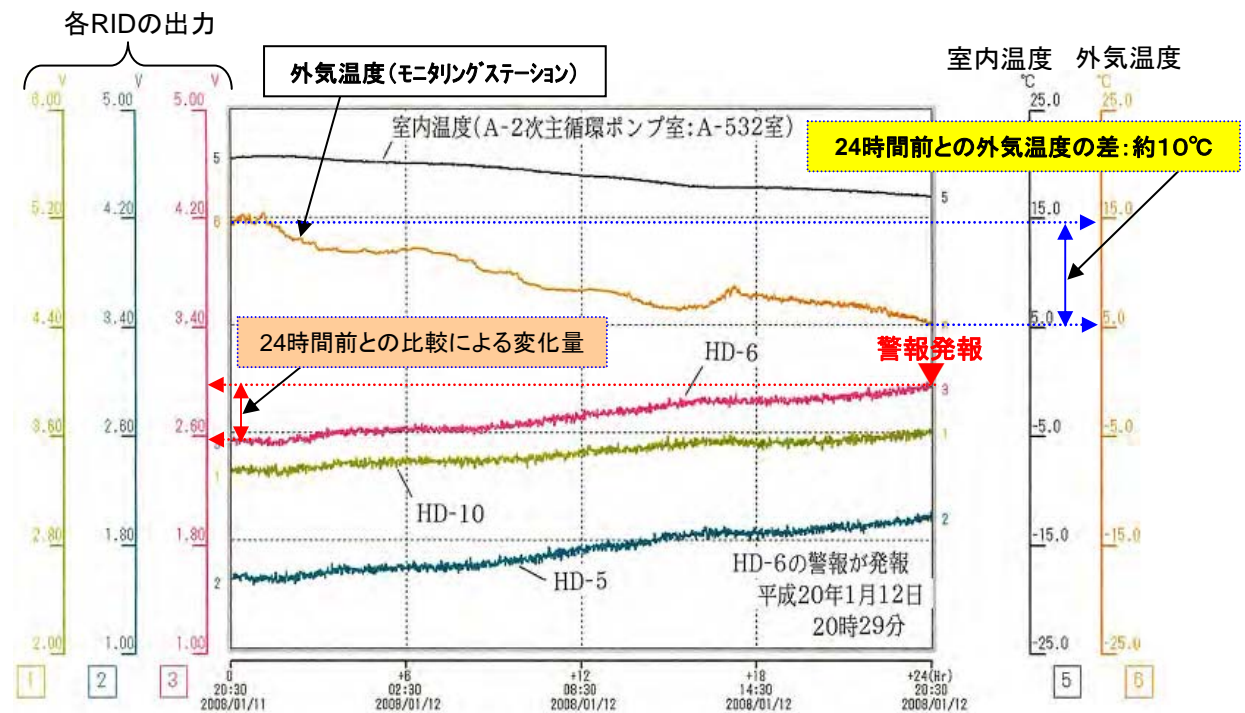
(平成20年1月12日の状況)

- ◇1日前の同時刻で外気温度が約10℃低下し、検出器に導かれる保温材内の空気温度も同様に变化した。
- ◇空気温度の低下に伴い検出器に導かれる空気密度が上昇し、RID出力信号の変化量(24時間前の同時刻との比較)が設定値(0.42V/℃)に達し、警報が発報した。
- ◇他の要因について長時間モニター・調査を実施した結果、検出器自体の故障、圧力の変動による影響はみられなかった。

○比較時間の変更

外気温度の影響を小さくするため、24時間を1時間に変更した。

○フィルタ分析及びバックグラウンドのリセット

- ・運転員が定期的(3回/日)にRID出力の変動を確認し、外気温の変動によるものと考えられる有意な上昇がある場合は、フィルタ分析を行い漏えいの無い事を確認した後、バックグラウンドのリセットを徹底する。
- ・その後は、1時間経過するまで監視を強化する。

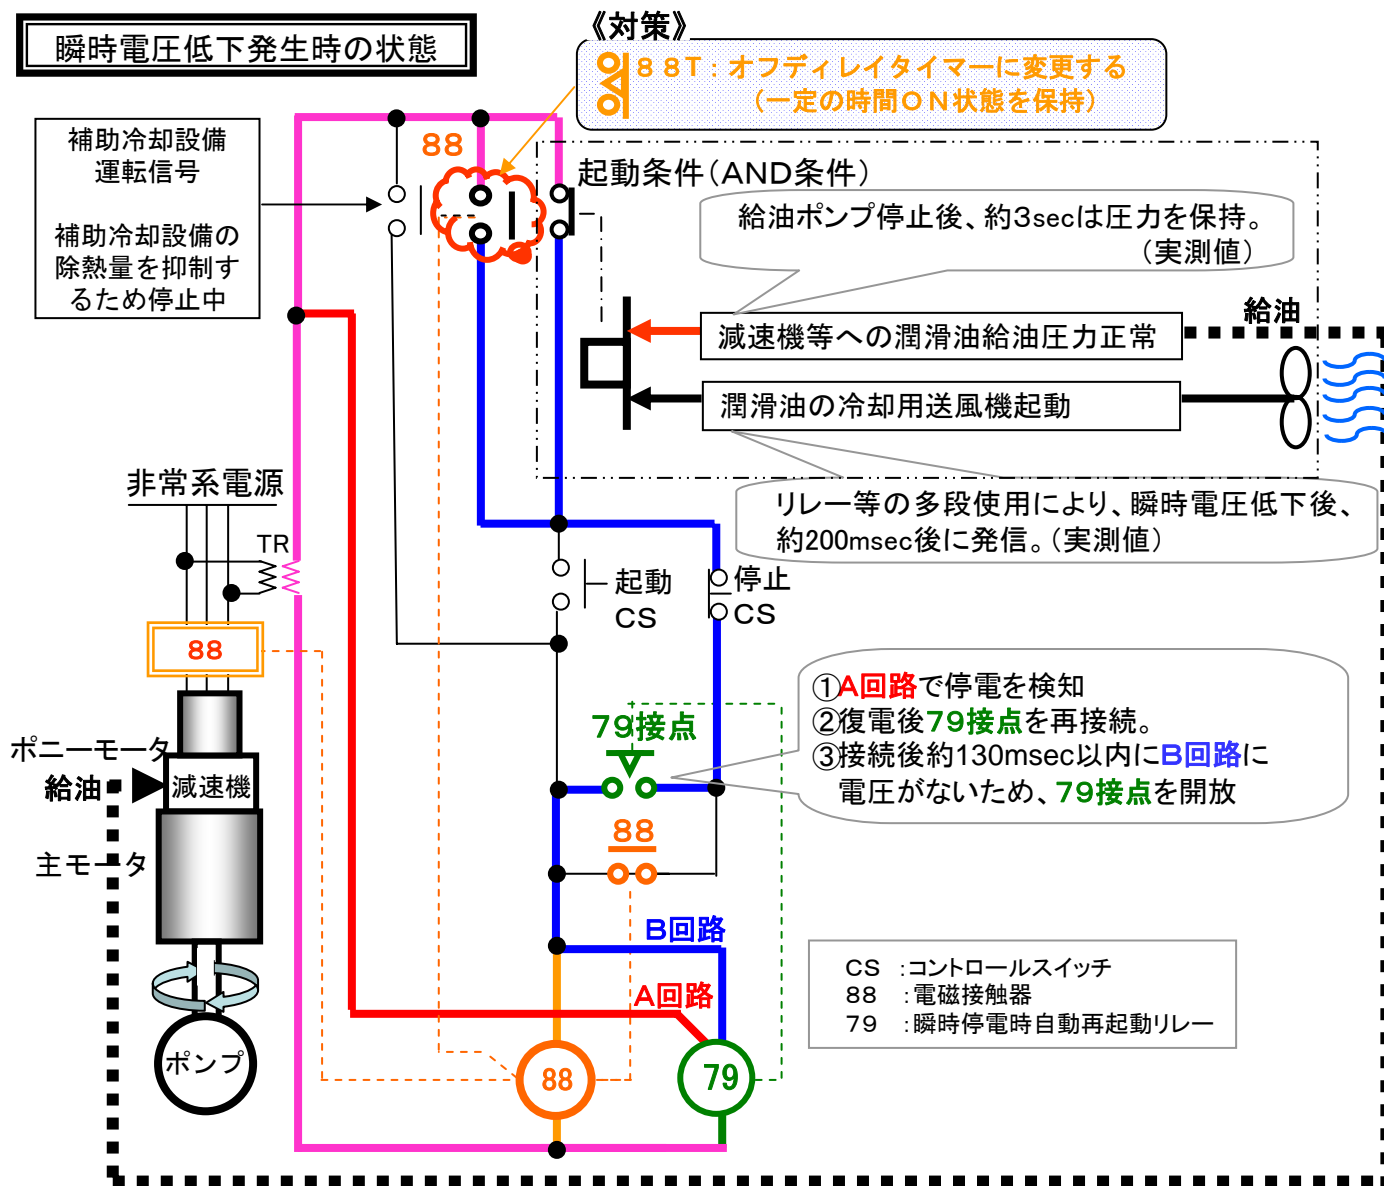
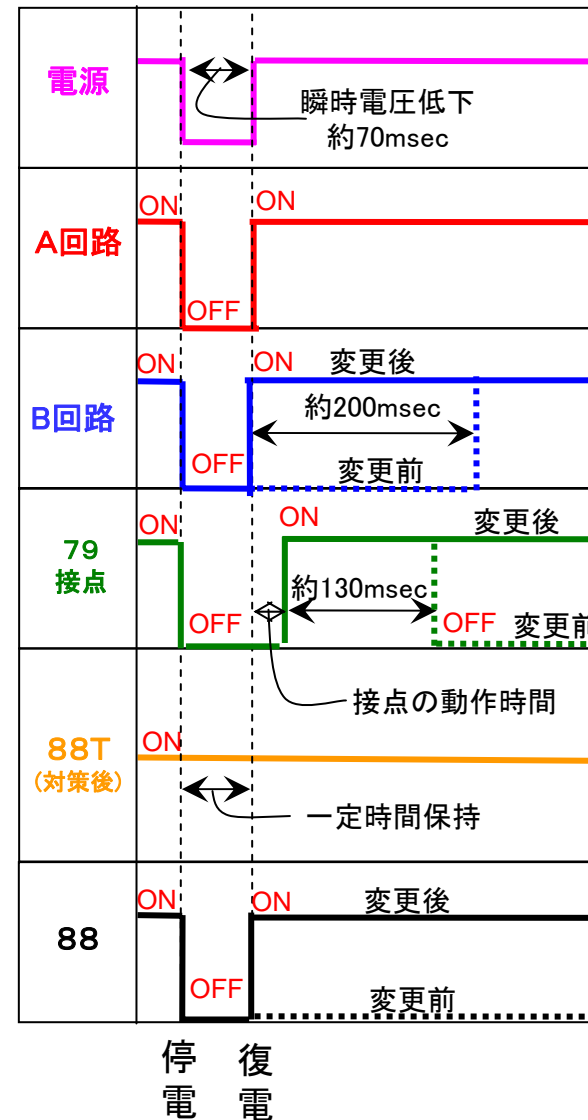
瞬時電圧低下発生時の状態

運転状態にあった2次主循環ポンプポニーモータA, Bが自動停止し、Aループの冷却運転が停止状態となり、保安規定第41条第1項で定められている運転上の制限『原子炉の状態が低温停止かつ崩壊熱が原子炉の放散熱*1以下において、除熱機器を持つ系統設備を1系統以上が動作可能であること』を逸脱した。
 しかし、崩壊熱が放散熱以下であるため2次主循環ポンプポニーモータ停止による影響はなかった。

- 4月1日
 13:41 送電線の落雷による瞬時電圧低下発生
 2次主循環ポンプポニーモータA, B自動停止 (ポニーモータCは停止中)
 運転上の制限を逸脱
- 13:52 2次主循環ポンプポニーモータA手動起動
 運転上の制限内に復帰
- 13:55 ポニーモータB手動起動
- 4月2日
 8:09 補助冷却設備を運転状態に変更

- 2次主循環ポンプポニーモータ3台の起動回路について、瞬時電圧低下時の起動条件の成立遅延があっても、ポニーモータが自動的に再起動する回路へ変更する。
- 起動回路の変更を行うまでは、補助冷却設備を運転状態とする。
(瞬時電圧低下時に起動条件の影響を受けない補助冷却設備運転信号により、2次主循環ポンプポニーモータを運転する。)
- 2次主循環ポンプポニーモータ3台を除く、他の79リレー使用機器33台のうち、事象発生時に運転中の19台については、今回の瞬時電圧低下時に自動起動した。(14台は停止中) また、起動回路を図面上で評価し、リレー等の多段使用による起動条件の成立遅延時間が79リレーの停止指令判断時間(約130msec)の許容範囲内であることを確認した。
さらに、各回路の起動条件の成立遅延時間を実測し、問題ないことを確認する。
- 今後、79リレーを使用する場合には、起動条件の成立時間を考慮し、回路を設計する。
