# 大飯3号機 原子炉容器出口管台 溶接部の傷について

平成20年10月13日  
関西電力株式会社

# 点検結果

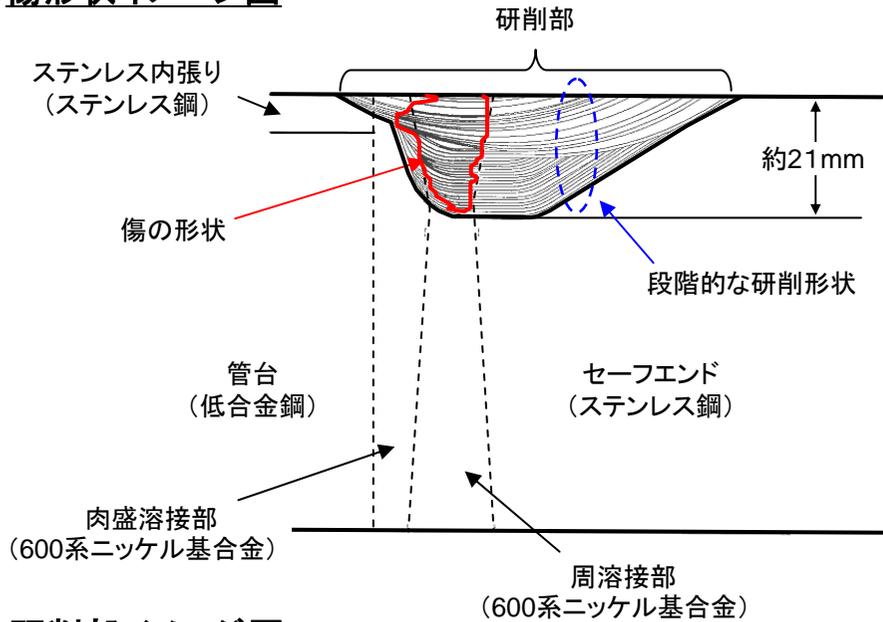
## 傷形状イメージ図

傷はいずれの深さにおいても複数の折れ曲がりおよび枝分かれがあり、過去の一次冷却材環境下の応力腐食割れの特徴と類似

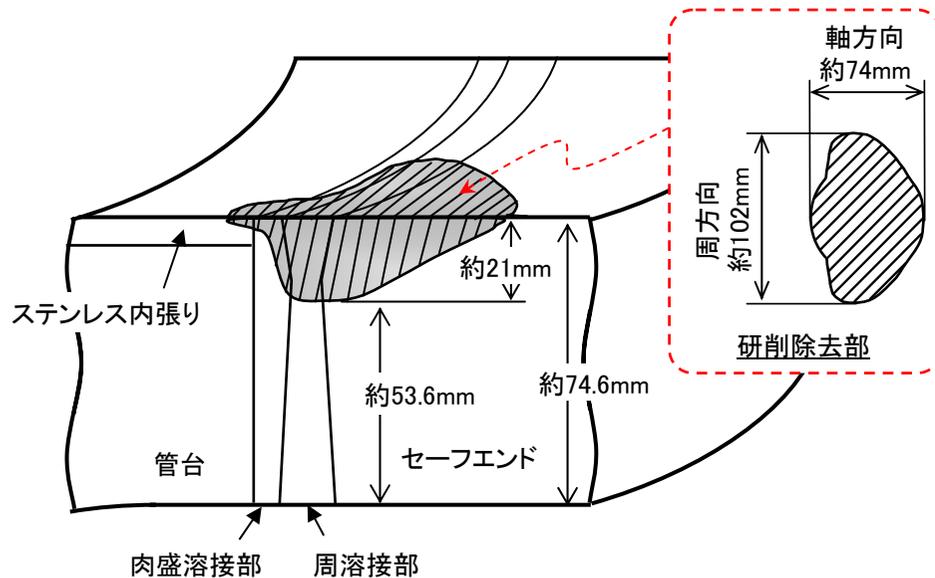
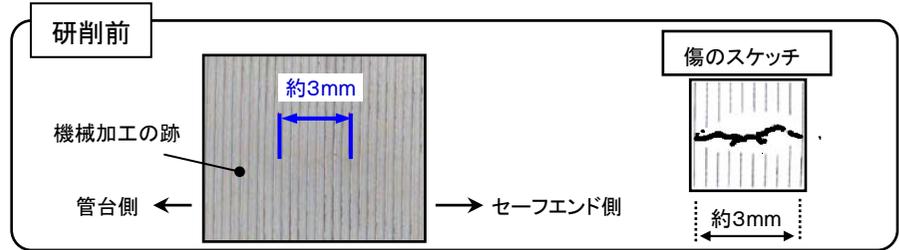
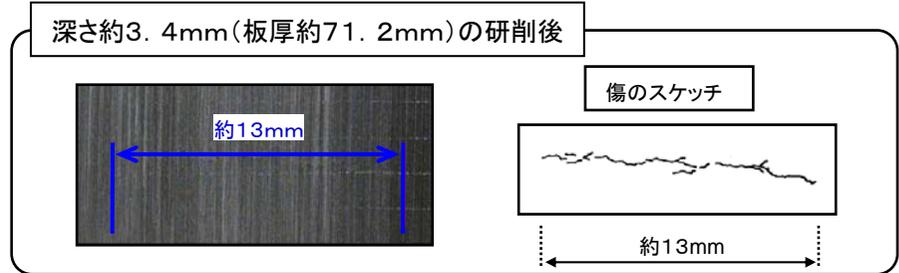
## 研削部イメージ図

深さ約20.3mm(板厚約54.3mm)の研削後

深さ約20.3mmの研削後、遠隔目視試験・渦流探傷試験を実施し、傷の消失を確認。

更に念のために、約0.7mmの追加研削を実施し、傷のないことを確認。(最終板厚は約53.6mm)

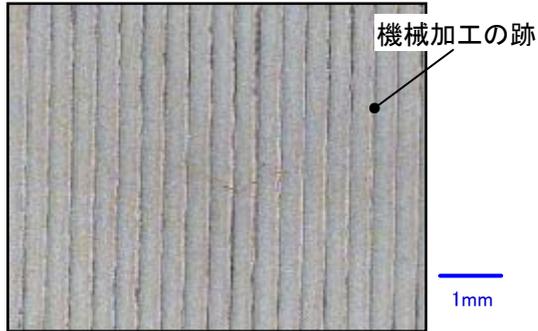
大飯3号機 RV管台溶接部

- 傷の周辺部で機械加工跡を確認。(SG管台溶接部でも同様の事例有)
- SG管台溶接部での応力腐食割れの事例と同様に複数の折れ曲がりおよび枝分かれを確認

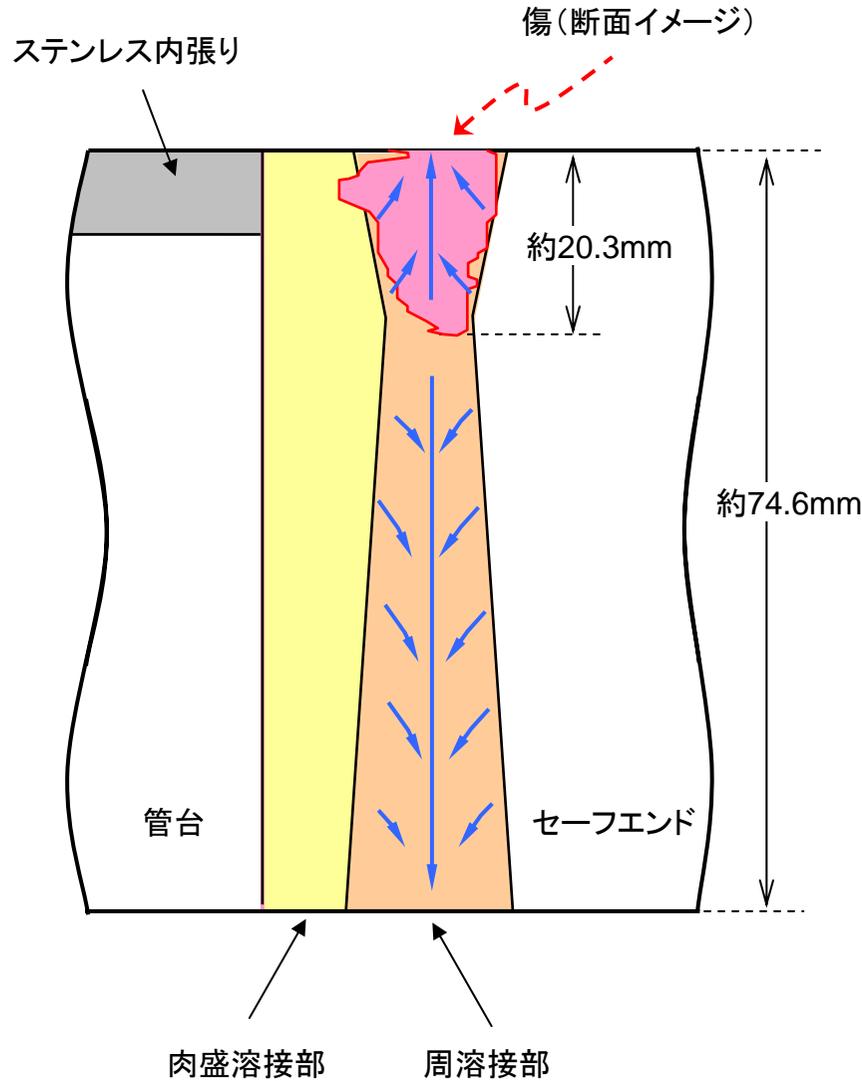
## 傷形状イメージ図

→ 周溶接部での  
デンドライトの成長方向

大飯3号機RV出口管台  
周溶接部で割れが発生し、他の応力腐食割れの事例と同様、周溶接部のデンドライトの成長方向に沿って、板厚方向に進展したため、板厚方向に細長い断面形状になったものと推定される。

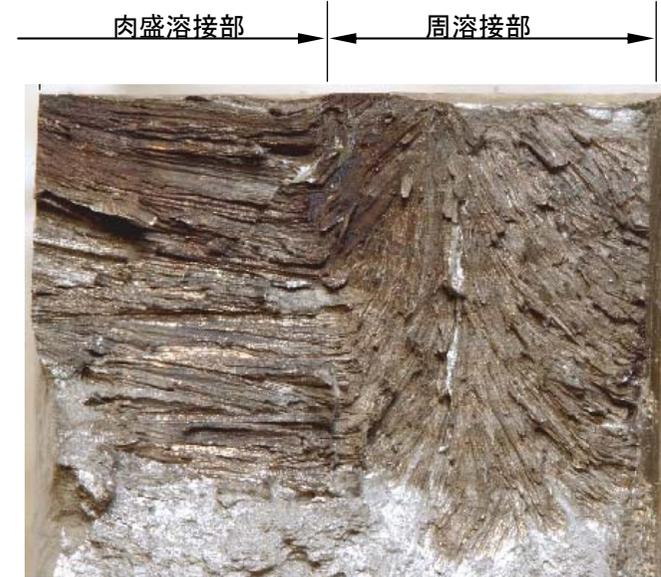
<美浜2号機SG管台の破面観察結果>

周溶接部のデンドライトは板厚方向に成長している。
