## 県内原子力発電所の最近の異常事象について

平成 20 年 10 月 13 日

福井県安全環境部原子力安全対策課

# 平成20年度安全協定に基づく異常事象報告一覧

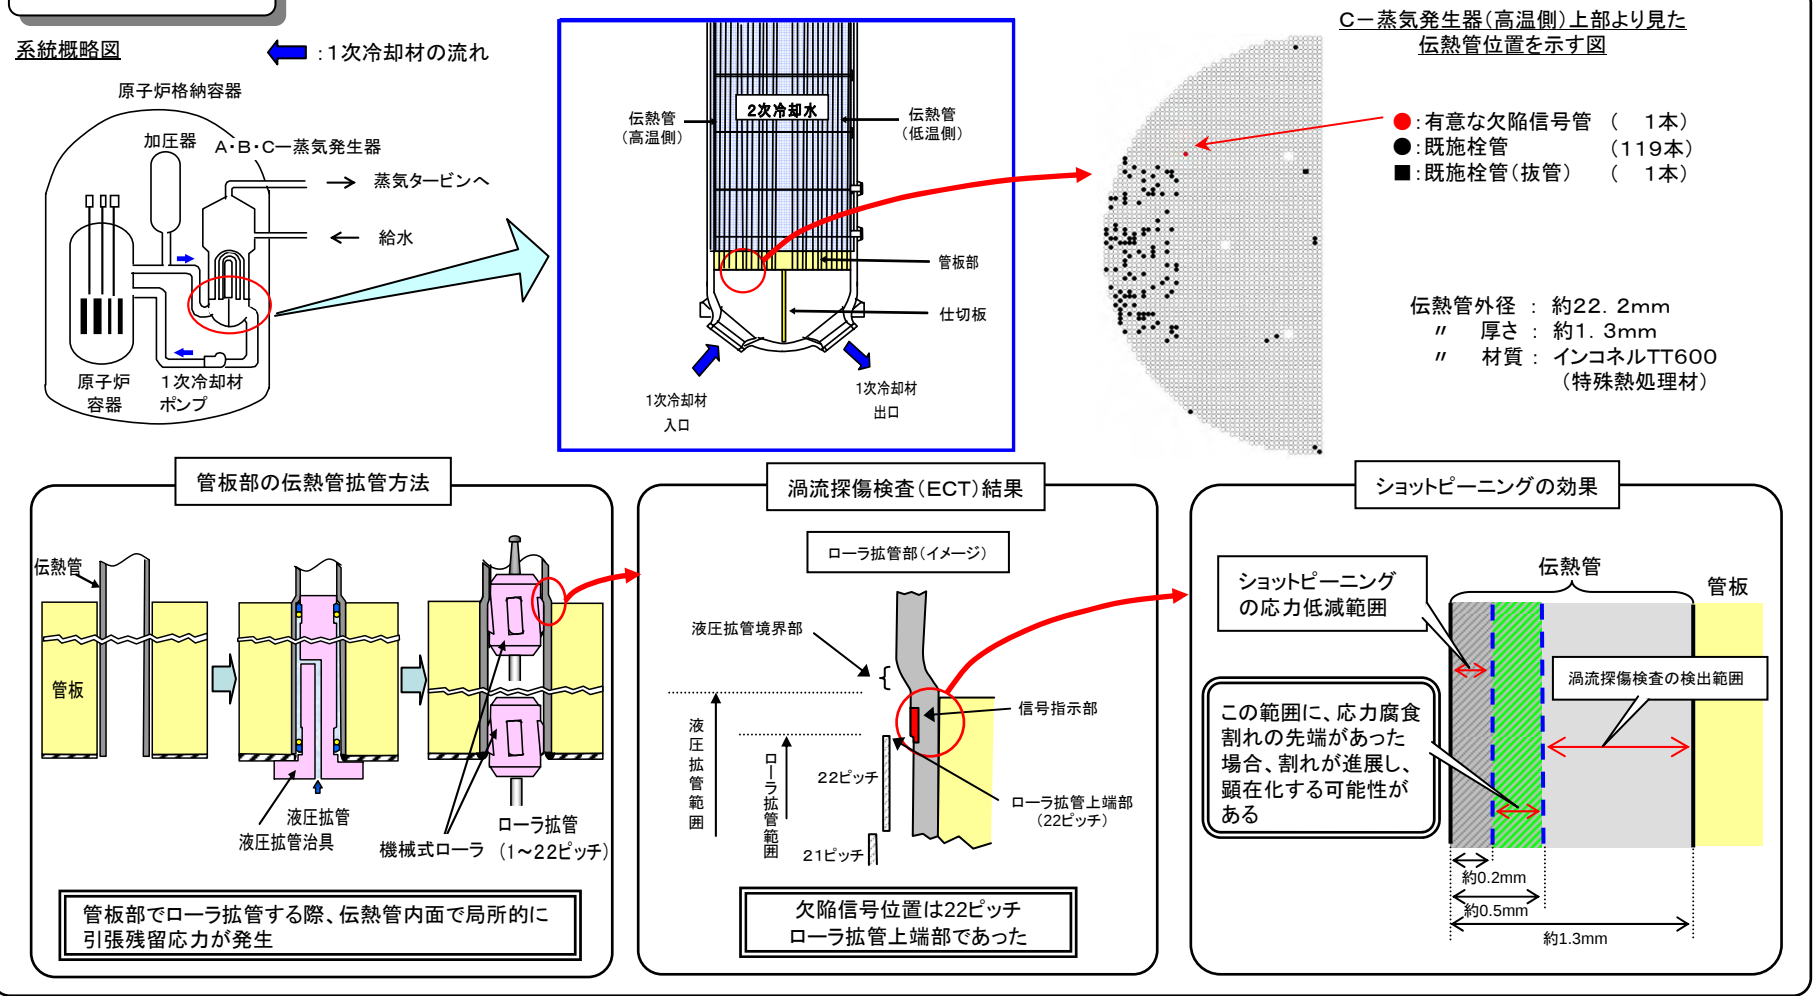
状況図

第18回定期検査中、3台ある蒸気発生器(SG)の伝熱管全数\*について渦流探傷検査(ECT)を実施した結果、C-SGの伝熱管1本の高温側管板部に、有意な欠陥信号が認められた。なお、A、B-SGの伝熱管については、有意な欠陥信号は認められなかった。

抜管調査の結果、ローラ拡管部上端付近の伝熱管内面で軸方向に沿った割れを確認

【原因】伝熱管を固定する管板の上端管穴の径が部分的にわずかに広がっていたことにより、拡管した際に引張り残留応力が発生

→ 引張り残留応力と運転時の内圧が相まって応力腐食割れが発生したものと推定

- ①SG製作時に当該伝熱管を管板部で拡管する際、管内面で引張り残留応力が発生
- ②運転時の内圧と相まって、伝熱管内面から応力腐食割れが発生
- ③応力腐食割れが徐々に進展し、今回検出された

○高温側および低温側管板部で閉止栓(機械式栓)を施工し、使用しない。

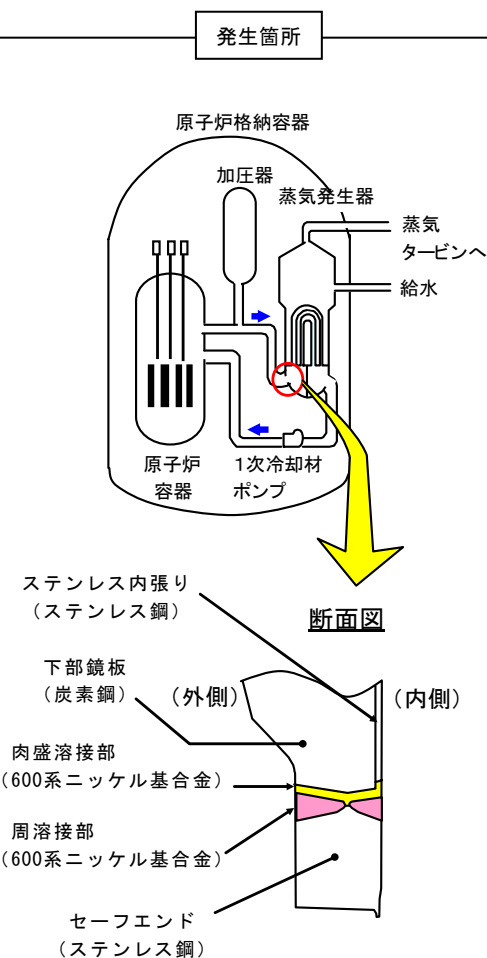
## 状況図

第18回定期検査中、蒸気発生器(SG)の1次冷却材入口管台溶接部(計3箇所)について内面の渦流探傷試験(ECT)を実施したところ、有意な信号指示が認められた。有意な信号指示が認められた箇所について、超音波探傷試験(UT)を実施し、各SGの最大深さを評価した結果、各SGの最大深さは、A: 約12mm、B: 約13mm、C: 約16mmと評価された。

○目視観察の結果、信号指示箇所には軸方向の傷が見られ、応力腐食割れの特徴である折れ曲がりや枝分かれが認められた。また、内表面には製作時の表面加工跡と思われる筋状の模様が認められた。

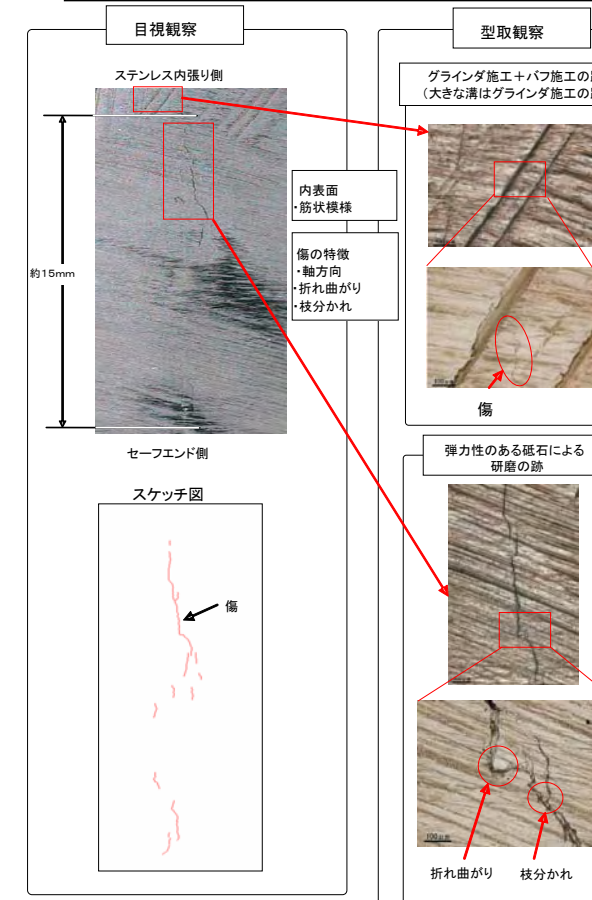
## C-SG入口管台溶接部 No. 4指示部の詳細観察結果

○型取り観察でこの筋状模様を分析した結果、グラインダによる比較的粗い加工跡やそれに直交するような滑らかな跡(パフ※1による研磨跡)と細かな研磨加工跡(弾力性のある砥石※2)が観察された。

詳細観察や敦賀2号機での調査結果等から、①応力腐食割れの感受性のある600系ニッケル基合金溶接部で、②溶接後の研磨加工による引張り残留応力と運転時の内圧が作用し、③高温の1次冷却材水質環境の三因子が重畳して発生・進展した応力腐食割れであると推定された。

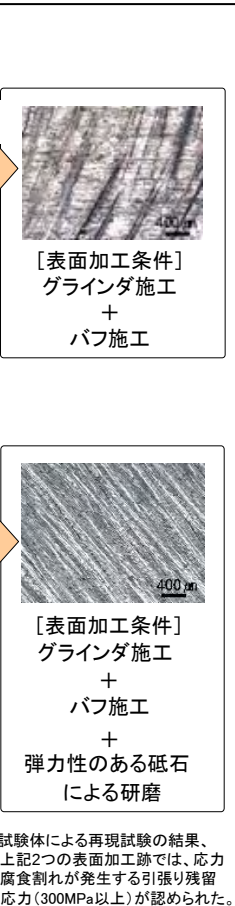
## 敦賀発電所2号機 表面加工跡の再現試験

同じ表面加工を行っている敦賀2号機での調査結果と比較し、高浜4号機SG入口管台溶接部においても応力腐食割れが発生する可能性がある引張り残留応力が発生していると推定された。

・試験体による再現試験の結果、上記2つの表面加工跡では、応力腐食割れが発生する引張り残留応力(300MPa以上)が認められた。

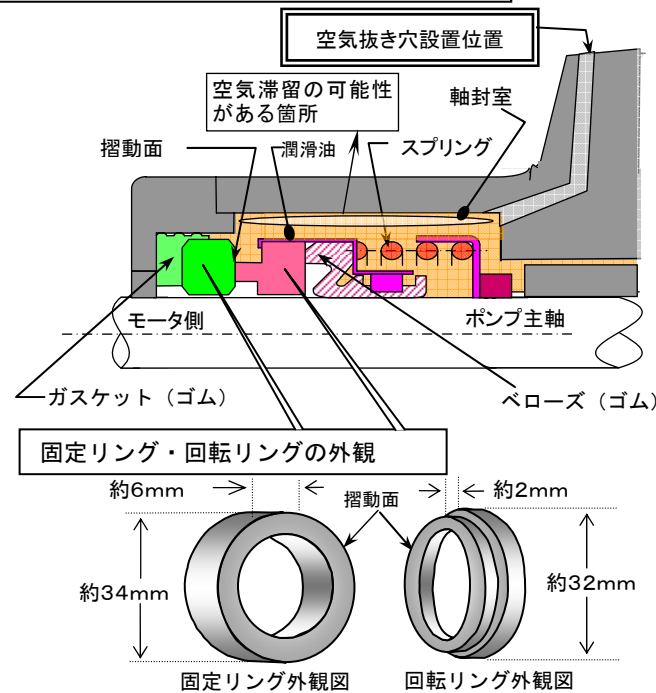
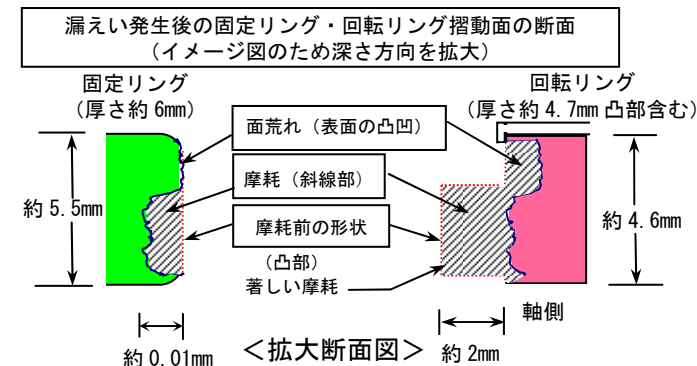
## 補助油ポンプ軸封部点検結果

- 推定原因
- 補助油ポンプに油を注入する際、軸封部室内の空気が抜け切らず、室内に滞留した可能性があった。
  - 補助油ポンプの運転中、室内に滞留した空気が摺動面に入り込み、潤滑不良を起こし、摩耗が進展した。
  - 補助油ポンプ運転時は、回転リングが主軸とともに回転していることから、摺動面の接触が保持されていたが、主給水ポンプが起動し、補助油ポンプが停止したことにより、回転リングと固定リングがわずかにズレ、摺動面に隙間が生じ、漏えいに至ったものと推定された。
- 対策
- 当該補助油ポンプの軸封部を新品に交換するとともに、軸封部室上部に空気抜き用の穴を設けた。→ 9月16日に復旧・試運転を行い、待機状態に復帰。
  - 次回定期検査で、補助油ポンプ全3台について、軸封部室内の空気抜き構造を持った新品のポンプに取り替える。

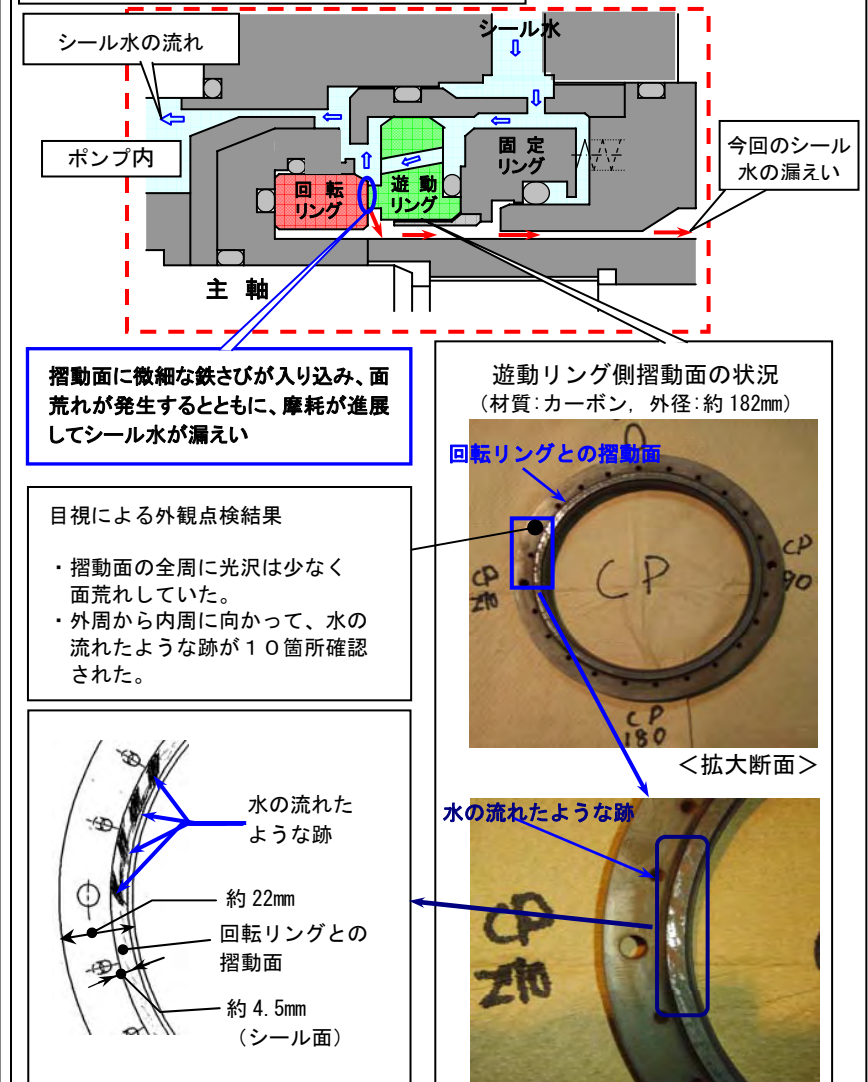
## 主給水ポンプ軸封部点検結果

- 推定原因
- 給水ポンプ運転中に軸封部に注入している水（シール水）に含まれる小さな鉄さびが回転リングと遊動リングの摺動面に入り込んだことにより、面荒れが発生するとともに、摩耗が進展し、摺動面の密封性が低下し、漏えいに至ったものと推定された。
- 対策
- 当該軸封部を新品と交換した。  
→ 9月17日に復旧・試運転を行い、9月18日に起動、運転状態へ復帰。

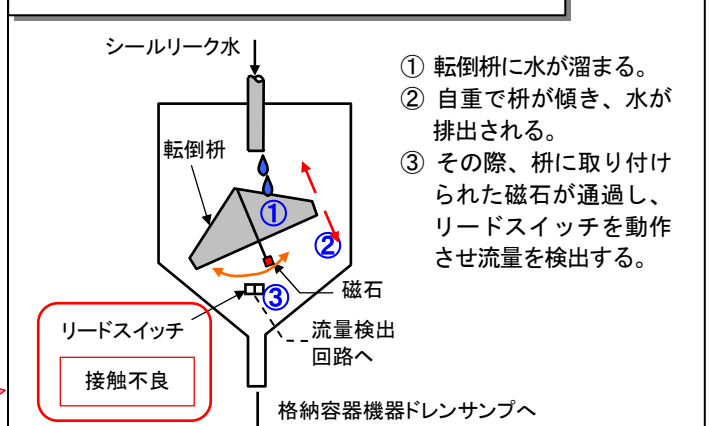
### 原子炉再循環ポンプシールリーク流量計

- 軸封部
  - 軸封部を点検した結果、第2段固定リングのシール面に2箇所傷を確認した。
  - これらの傷は、固定リングシール面に設けられているU溝先端から内側に伸びており、1箇所は内周まで達していた。
  - なお、シールリーク流量の増減を引き起こす可能性があると推定された固定リング押さえバネ力などには異常は認められなかった。
- シールリーク排出系統
  - シールリーク流量が増減を繰り返した原因調査として、シールリーク排出系統の点検を行ったところ、シールリーク流量を計測している板状の接点スイッチ（リードスイッチ）が閉じた際の電気抵抗値が正常値より大きな値を示していた。

- C号機の軸封部は、ポンプ運転中の軸の微妙な振れまわりにより、ポンプ軸と軸封部下部との隙間が変動し、原子炉冷却材中に含まれる微細な異物（クラッド）が軸封部側に流れ込んだことから、第2段シール部を僅かに傷付け、シール機能が低下したものと推定された。
- シールリーク流量が増減を繰り返した原因は、シールリーク流量計のリードスイッチの接触抵抗が大きかったことから、流量が正しく検出できなかったものと推測された。

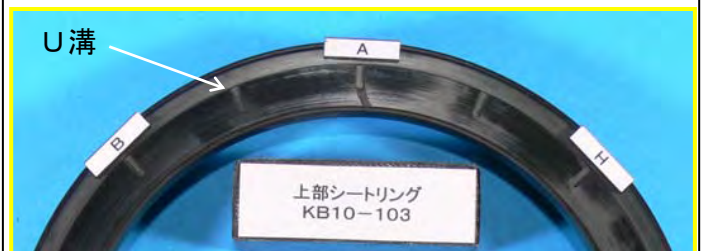
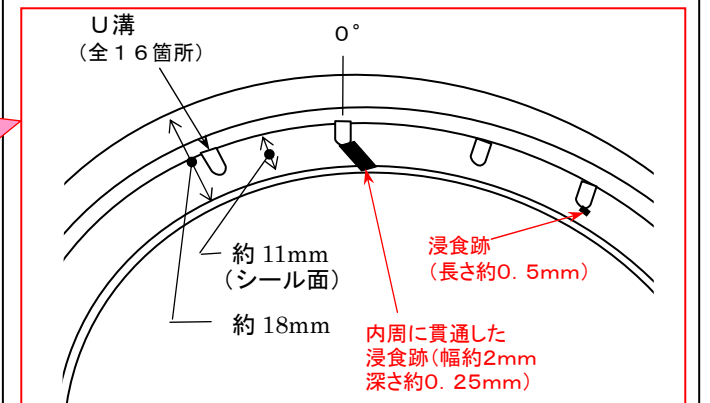
### 固定リングシール面点検結果

U溝：水の潤滑膜を形成することでシール面の保護と冷却能力を向上させるためのもの。  
【寸法】幅：約3mm、深さ：約1mm、長さ：約7mm

第2段シール部の固定リングのU溝先端から内周に延びて貫通した浸食跡を確認した。

- C号機の軸封部について、第1段および第2段の固定リングと回転リングを新品に取り替えた。また、予防保全の観点からB号機の軸封部についても取り替えた。
- C号機のシールリーク流量計のリードスイッチを新品に取り替えた。また、ポンプAおよびB号機の流量計については、点検を行い異常の無いことを確認した。
- 上記対策を実施し、7月31日から発電を再開した。

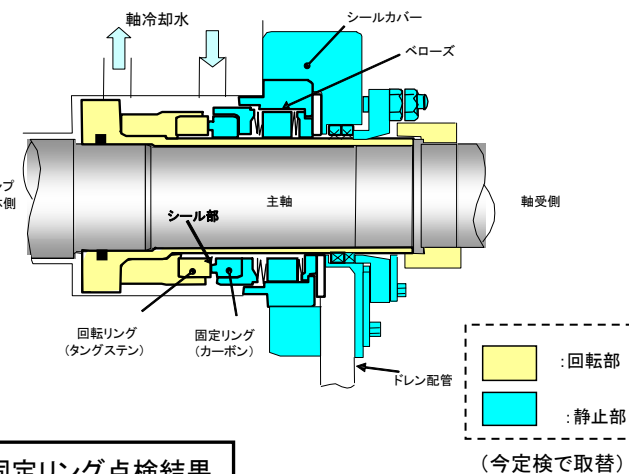
## 点検結果

第24回定期検査における原子炉起動準備中の平成20年7月21日11時29分、A-余熱除去ポンプ室のサンプ(水溜め)水位の上昇を示す警報が発信した。直ちに現場を確認したところ、停止中のA-余熱除去ポンプ軸封部(メカニカルシール)から、配管を介してサンプに回収されているドレン水の量が、運転時の管理基準値※を超えて漏れ出ていることが確認された。

※:管理基準値は1リットル/時以下であり、今回の漏れは約43リットル/時程度であった。

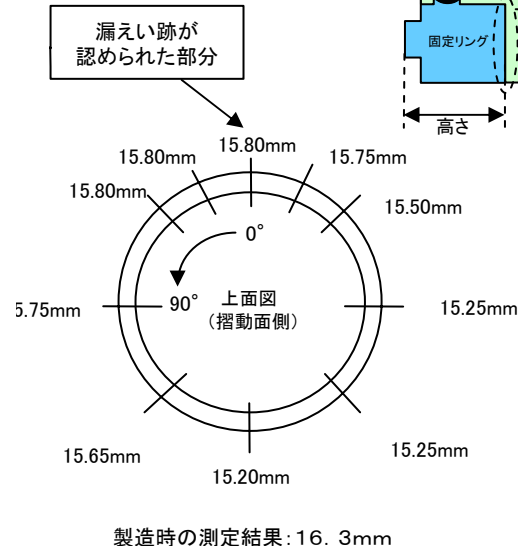
### 【固定リング高さ測定結果】

○回転リングに対して固定リングの押しつける力が全周にわたって均一でなかったことから、ポンプ運転時において固定リング表面の摩耗量に差が生じる状態となり、ポンプ停止後の温度変化等の影響で、押しつけ力の弱いところで漏えいに至ったものと推定された。

○ベローズの押しつけ力が均一になるよう、固定リング背面の水平面が全周にわたって確保されていることを確認した新しい軸封部に取り替えた。  
○今後は、回転・固定リングタイプの軸封部を取り替える際には、固定リング背面が全周にわたって水平であることを確認する。

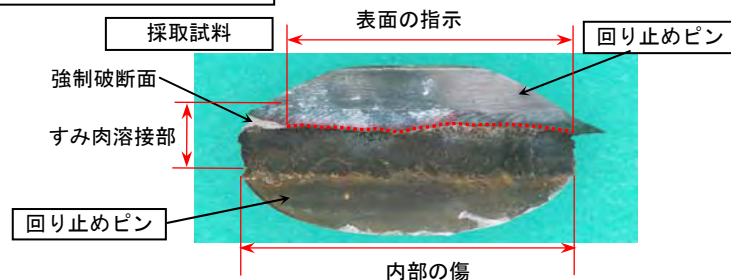
### A-B面から見た破面

これまでに行った破面の目視観察で、傷の形状は溶接部表面に比べ内部で広がっていることが確認された。

【試料採取箇所及び状況】  
表面の指示長さに比べ、内部の傷が広がっていることが確認された。

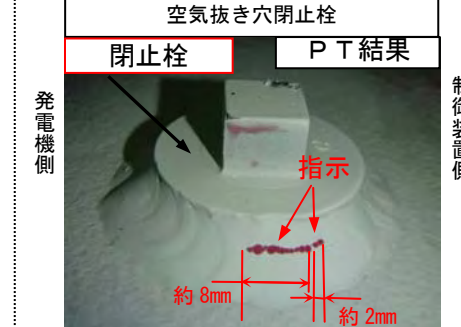
### ④上部車室（制御装置側）空気抜き穴閉止栓

- ・ 高圧タービン上部車室の保温材を取り外し点検したところ、回り止めピン（蒸気の流れにより静翼が回転するのを防ぐために設置されているピン）1本において、ピンを高圧タービン車室に取り付けているすみ肉溶接部に目視で2箇所の傷が認められ、この部分でタービン車室内（真空状態）に空気の吸い込みが確認されたことから貫通しているものと判断された。
- ・ 下部車室についても保温材を取り外し点検したところ、回り止めピン2本で蒸気漏れ跡が確認された。
- ・ これら3本のピンのすみ肉溶接部について、浸透探傷試験（PT）を実施したところ、上部車室のピンでは、2箇所の指示が、また、下部車室では、1本で1箇所、もう1本で2箇所の指示が確認された。
- ・ 高圧タービンは、今定期検査で新しいものに取り替えていることから、高圧タービン車室の溶接部で蒸気漏れにつながる箇所について、浸透探傷試験を行っており、これまでのところ、上部車室の空気抜き穴の閉止栓※（1本）のすみ肉溶接部で、2箇所の指示が確認された。

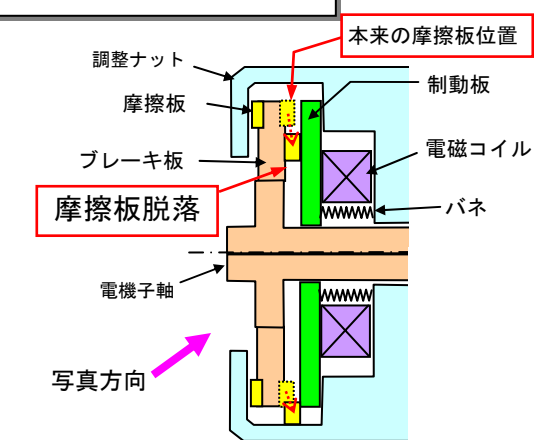
弁駆動用電動機調査結果

- 弁駆動用電動機を分解点検した結果、整流子のブラシとの摺動部が一部溶けて変形していた。
- 電動機に取付けられている電磁ブレーキを分解点検したところ、ブレーキ板に貼り付けられていた摩擦板が脱落し、ブレーキ板と制動板との隙間に挟み込まれる位置にあった。
- 焦げ跡の認められた過負荷継電器では通電部が溶断していた。

- 当該弁の電動機は運転開始以降使用しており、使用に伴い摩擦板を固定している接着性能が低下し、ブレーキ板から脱落したものと推定された。
- 今回当該弁を開操作した際、脱落した摩擦板がブレーキ板と制動板との隙間に挟まり、強く制動させたことから、電動機が拘束され、弁の動作不良に至ったものと推定された。
- また、開動作中に電動機が拘束されたため、継続して大きな電流が流れ、過負荷継電器の一部が溶断したものと推定された。

- 当該弁の電動機および過負荷継電器等を新品に取り替えた。
- 点検頻度を見直し、4 定期検査に 1 回の頻度で電磁ブレーキの健全性を確認するとともに、1 2 定期検査に 1 回の頻度で電磁ブレーキを交換することとする。
- 類似弁の電動機 3 台について、新品の電磁ブレーキに取り替えた。

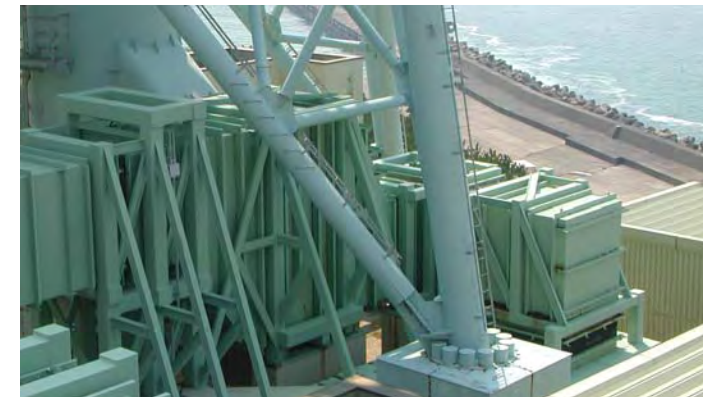
## 屋外排気ダクトの腐食孔の状況について

平成20年9月9日、原子炉補助建物の屋上に設置している屋外排気ダクトの計画的な補修のため、鋼板塗装などの作業を行っていたところ、当該屋外排気ダクト※に腐食孔(縦約1cm、横約2cm)があることを確認した。  
このため、アルミ材の補修テープにより屋外排気ダクトの腐食孔を塞ぐ応急処置を行った。  
なお、本事象による周辺環境への影響はない。

- ① ダクト腐食孔等を切り出したサンプル※調査の結果、外面から減肉しており、減肉部の表面に塩素及び酸化物が認められた。
- ② 外観点検の結果、切り出した箇所以外には、貫通孔は確認されなかった。

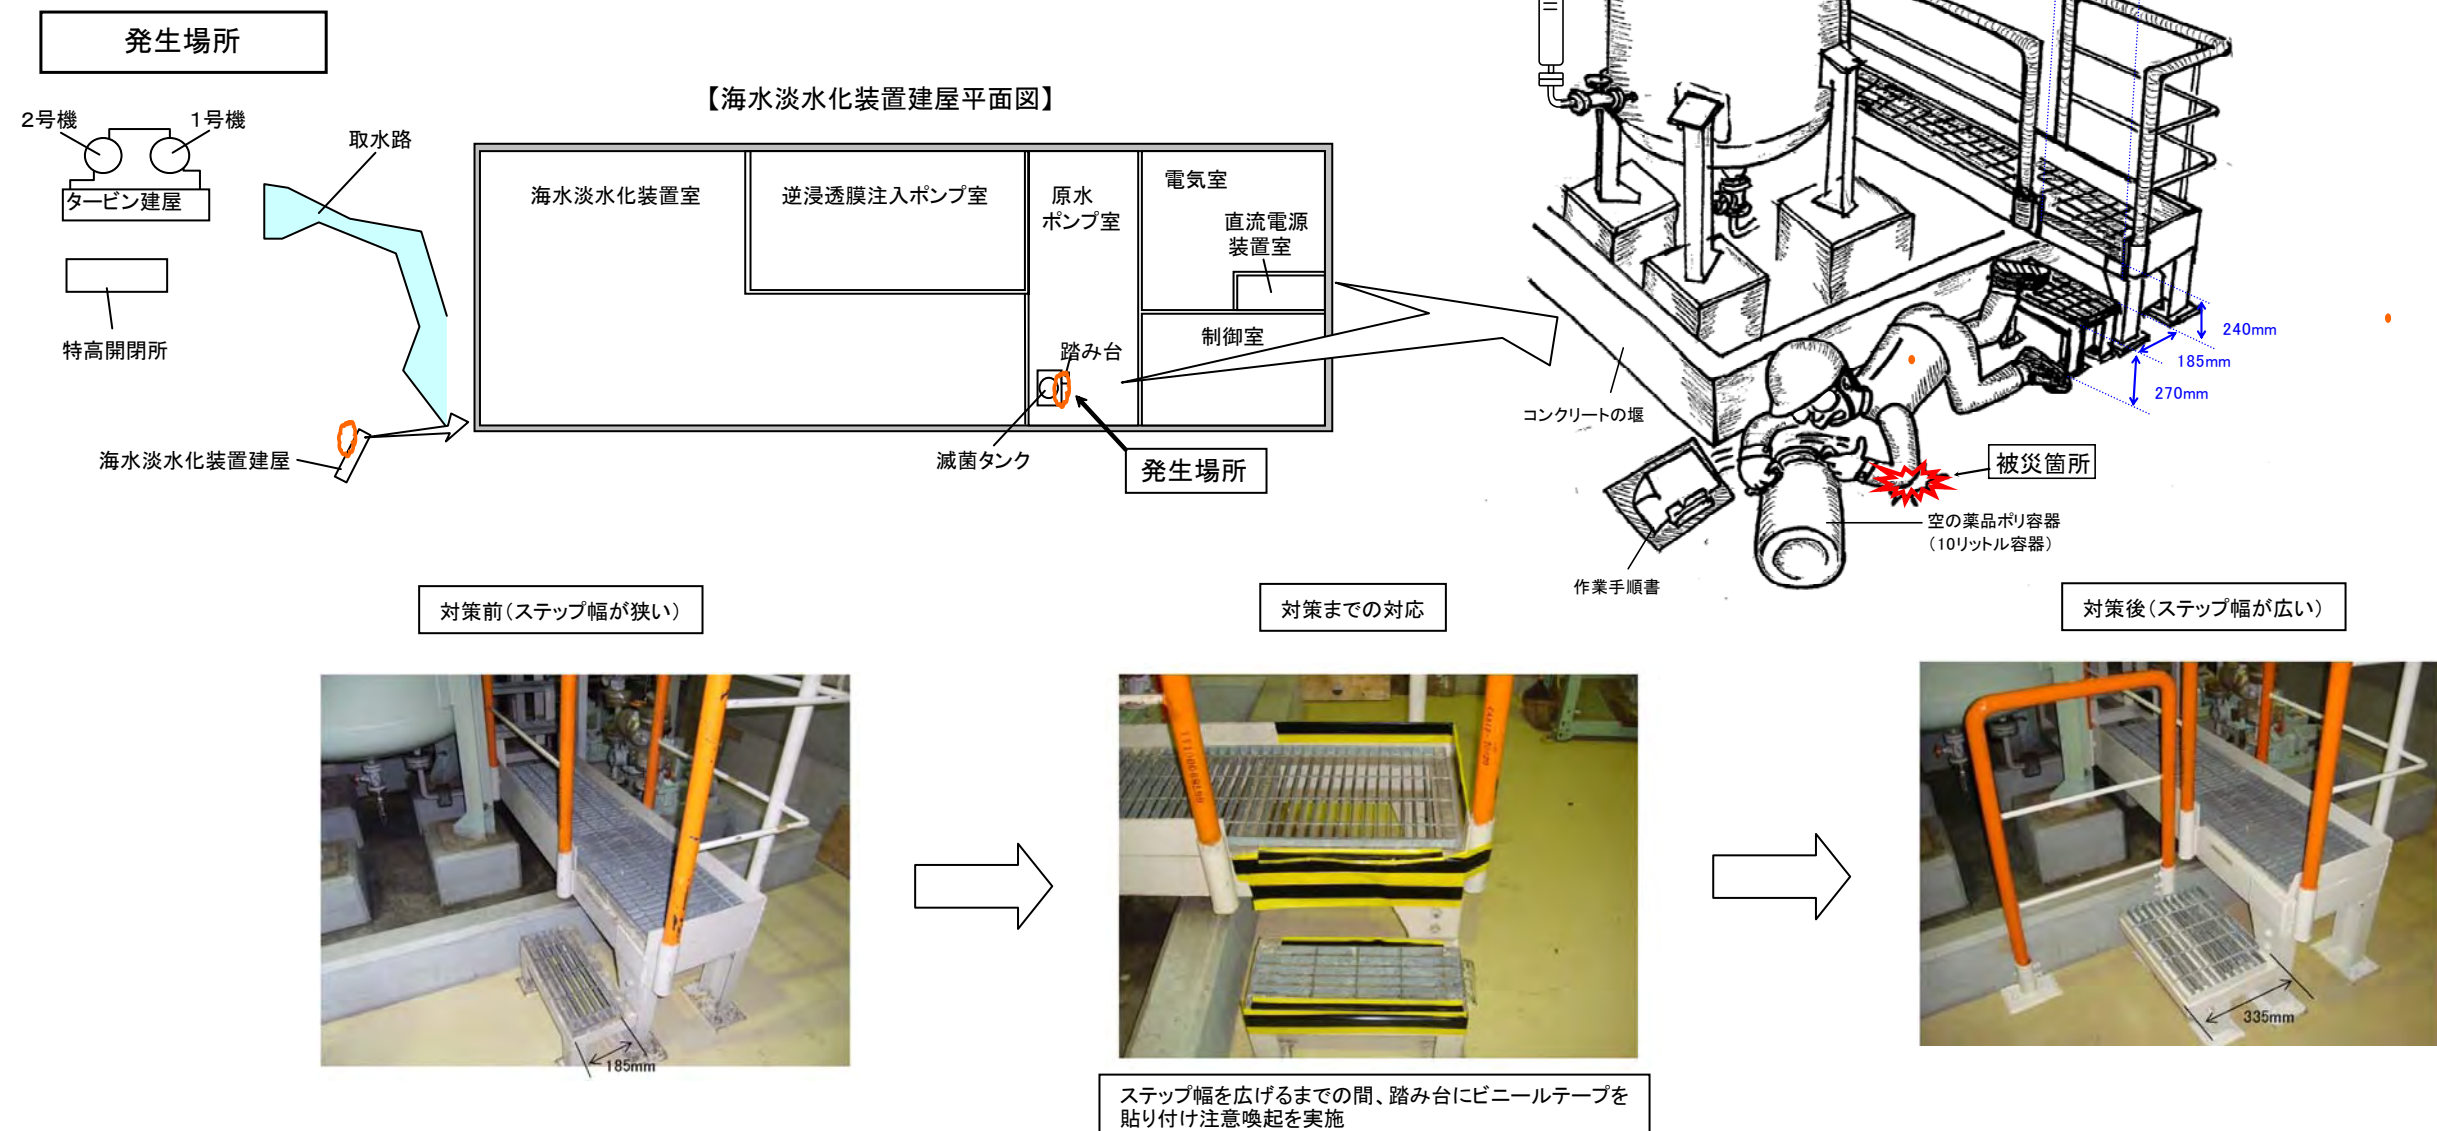
## 発生状況の概要

平成20年9月8日9時45分頃、大飯発電所3、4号機共用の海水淡水化装置※1建屋において、作業員が、滅菌タンクに次亜塩素酸ソーダ※2を投入後、滅菌タンク横の水位計を確認するために、空のポリ容器（10リットル容器）を右手に、作業手順書を左手に持って踏み台を降りていたところ、足元を滑らせ床面に転倒し、左肘を打ち付け負傷した。外傷および出血はなかったが左肘に痛みがあるため、当該作業員を病院へ搬送し、診察を受けた結果、左肘負傷により9月中は就労できず3ヶ月間の加療を要する見込みと診断された。

- 踏み台のステップ幅が十分でなく踏み外す可能性のある構造であった。
- 踏み台を降りる際に、右手にもっていたポリ容器により足元が見えにくい状態であった。

- 当該踏み台のステップ幅を広げ滑りにくい大きさにした。  
なお、ステップ幅を広げるまでの間は、踏み台に目立つビニールテープを貼り付け注意喚起を行なった。
- 本事例に基づく注意喚起文書を作成し、当社社員および協力会社社員に慣れた作業にも危険要因が潜んでいることを周知し、階段等昇降時の足元の確実な確認を徹底した。
- 危険要因への感受性を高めるための危険予知活動の活性化を継続して実施する。
