高速増殖原型炉もんじゅの 状況について

平成21年1月15日

独立行政法人 日本原子力研究開発機構
高速増殖炉研究開発センター

屋外排気ダクトの腐食孔の確認の概要

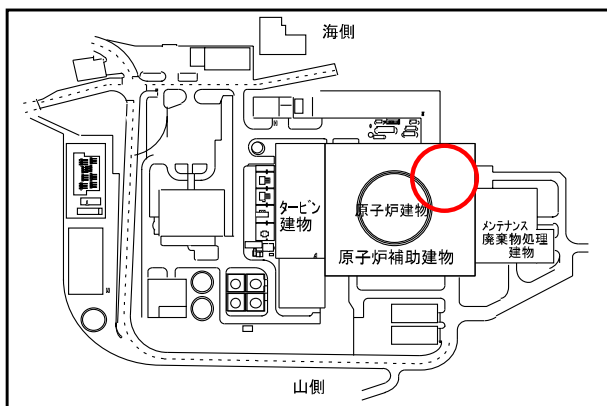
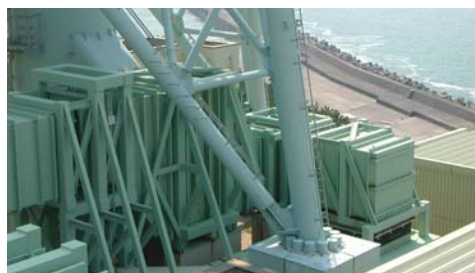
屋外排気ダクト 全体写真

平成20年9月9日、原子炉補助建物の屋上に設置している屋外排気ダクトの補修のため、鋼板塗装などの作業を行っていたところ、当該屋外排気ダクト※1に腐食孔(縦約1cm、横約2cm)があることを確認した。このため、アルミ材の補修テープにより屋外排気ダクトの腐食孔を塞ぐ応急処置を行った。

※1 材質:炭素鋼 板厚:6mm 約2.5m×約2.5mの角ダクト

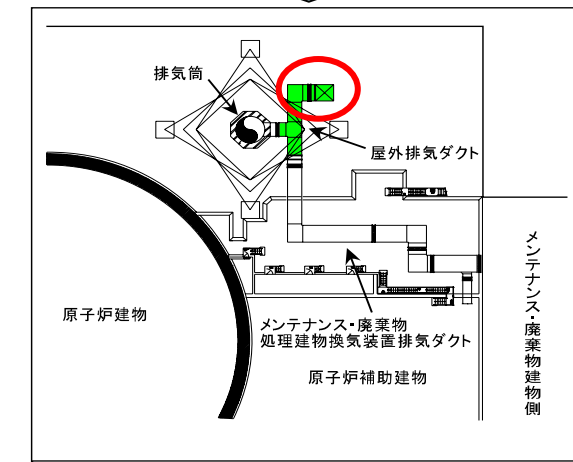
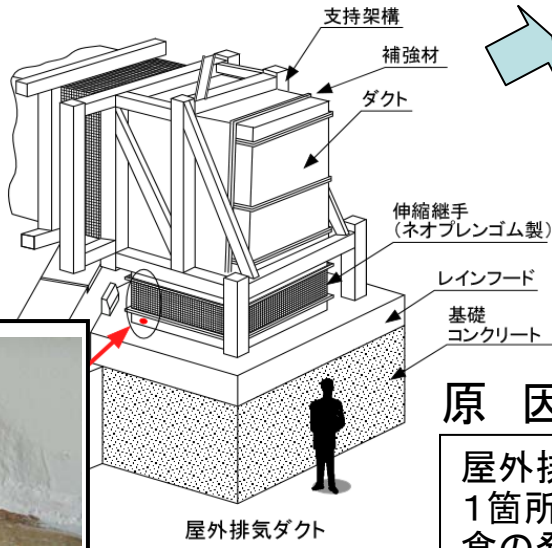
屋外排気ダクト

屋外排気ダクトの腐食孔(原因調査でさらに1箇所を確認。計2箇所)の周辺は、塩害腐食の発生しやすい環境に加え、構造上雨水が停滞しやすく、日陰にあるため、極めて長時間湿潤雰囲気さらされる環境となり、腐食が進行したものである。

上図の色が付いた部分が安全上重要な設備の屋外排気ダクト(長さ約18m)

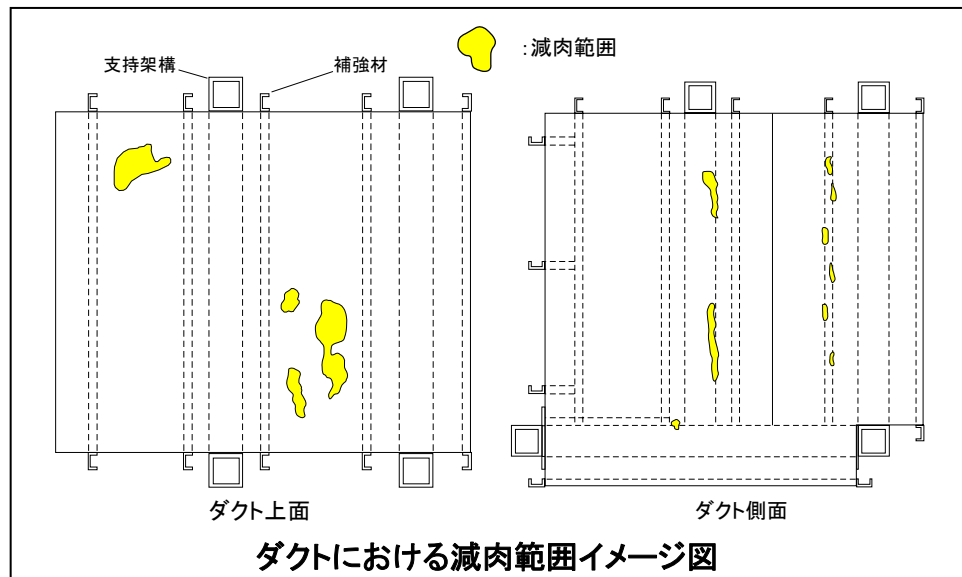
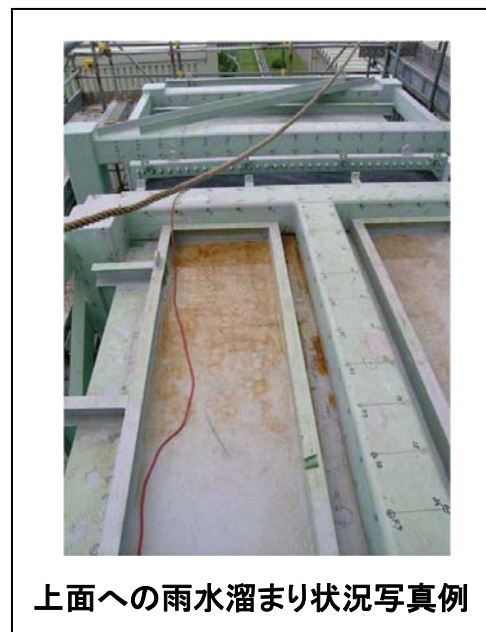
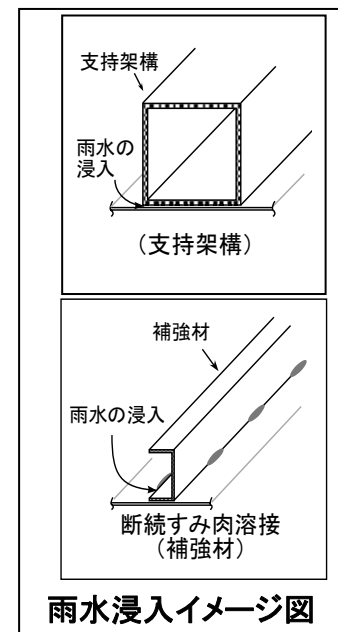
- ①屋外排気ダクトの全体について、減肉状況を確認するため超音波厚さ計による肉厚測定を実施した。
 - ・ダクト全体の腐食減肉の状況を把握するため、手動により一定間隔で肉厚測定を実施
 - ・ダクト内面から自動超音波測定装置を用いて連続した面の肉厚測定を実施。なお、測定装置が干渉する部位(コーナー部)等については、手動による肉厚測定を実施
 - ・自動超音波測定装置の測定結果を踏まえ、減肉が大きい箇所については手動による詳細な肉厚測定を実施
- ②肉厚測定の結果、上面の雨水が溜まり易い箇所、並びに補強材及び支持架構の取付部とその直近において、減肉が確認された。
- ③最小肉厚は1.8mmであり、技術基準にて要求される必要厚さ(1.2mm以上)を満足していることを確認した。

- ①ダクト上面については、雨水が補強材等で囲まれた範囲に溜り、海塩成分や雨水中の不純物の濃縮と希釈の繰り返しにより腐食が生じたものと推定した。
- ②補強材及び支持架構の取付部については、断続すみ肉溶接で取り付けられているため、すき間に雨水が浸み込み、腐食が生じたものと推定した。
