# 敦賀発電所の概要

平成21年6月4日

日本原子力発電株式会社

# 敦賀発電所1, 2号機の概要

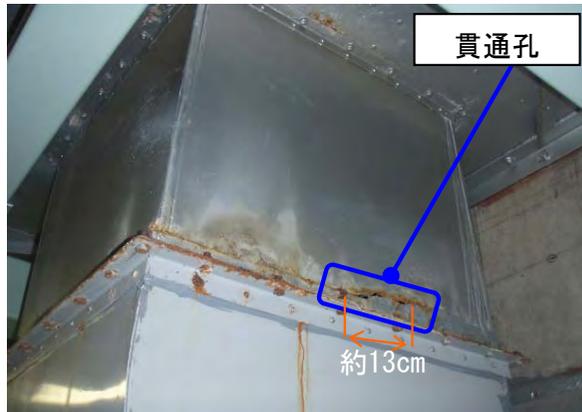
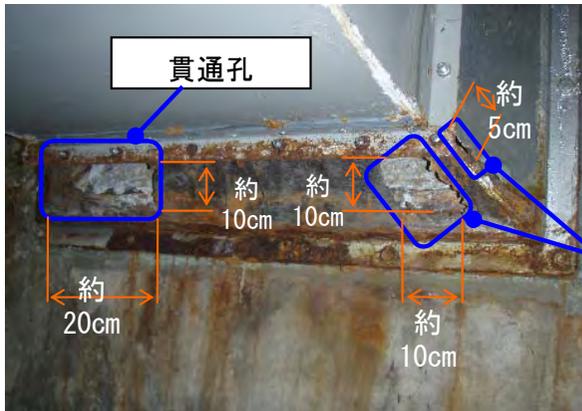
腐食状況

中央制御室換気空調系外気取り入れダクトの腐食について

第32回定期検査中の平成20年12月11日、中央制御室換気空調系の送風機試運転時に換気系室の点検を行っていたところ、当該系統の外気取り入れダクトに腐食孔が確認されました。

- ①ダクト内は結露雰囲気でありながら、点検周期及び点検内容が不明確。
- ②パトロール、点検は行っていたが、設備重要度に対する認識が不足。
- ③過去の補修実績や保守工事会社からの提案事項が保守点検計画に未反映。

- ①内面点検の点検頻度を明確にし、点検計画表に反映する。
- ②安全上重要度の高いダクト等に対する巡視点検については、手順書において対象範囲を明確にする。
- ③過去の保守工事会社からの改善提案等を保全計画に反映するとともに、今後は、点検結果を的確に報告するよう保守工事会社に要請。
- ④ダクトは新品に取り替え。

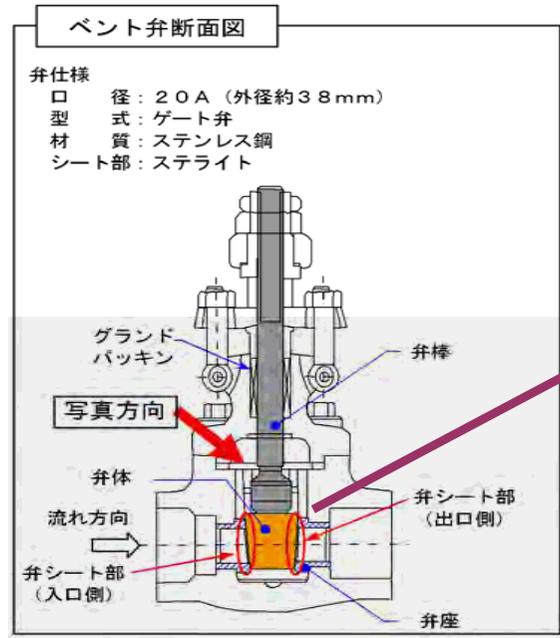
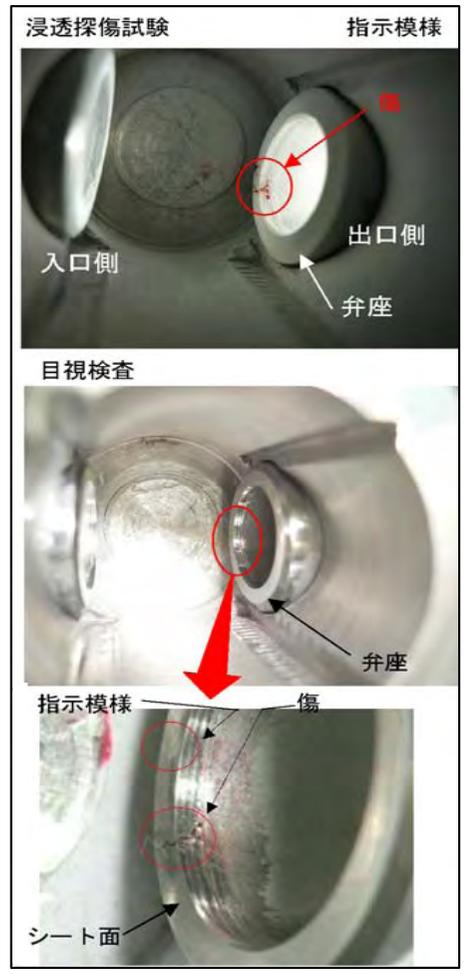
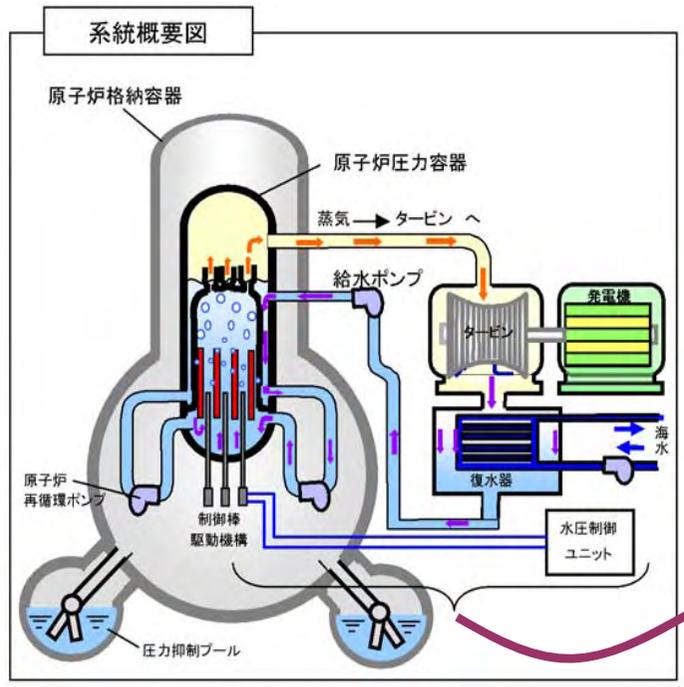
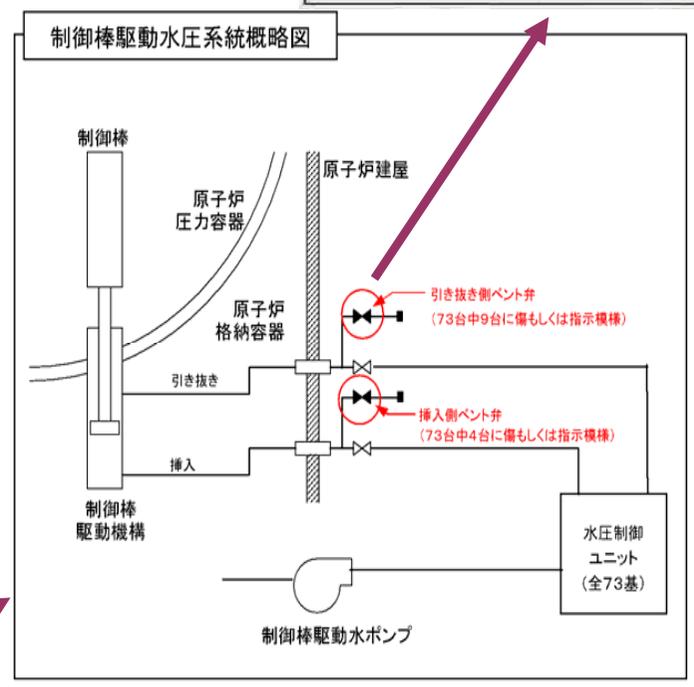
制御棒駆動水圧系統VENT弁シート部の傷について

第32回定期検査において、制御棒駆動水圧系統の耐震裕度向上工事において当該系統配管の一部を交換していますが、同工事終了後に行う耐圧試験の準備として、当該系統内の空気を抜くためのVENT弁全146台(73基×2)について点検を行ったところ、13台の弁のシート面に傷や浸透探傷試験による指示模様が確認され、このうち3台(入口側2台、出口側1台)について、弁座のシート面を横断する傷が認められました。このため、平成21年5月13日に原子炉冷却材圧力バウンダリ機能を満足していないと判断しました。

浸透探傷試験および目視検査において、引き抜き側VENT弁1台で弁座のシート面を横断する長さ約2mmの傷を確認した。

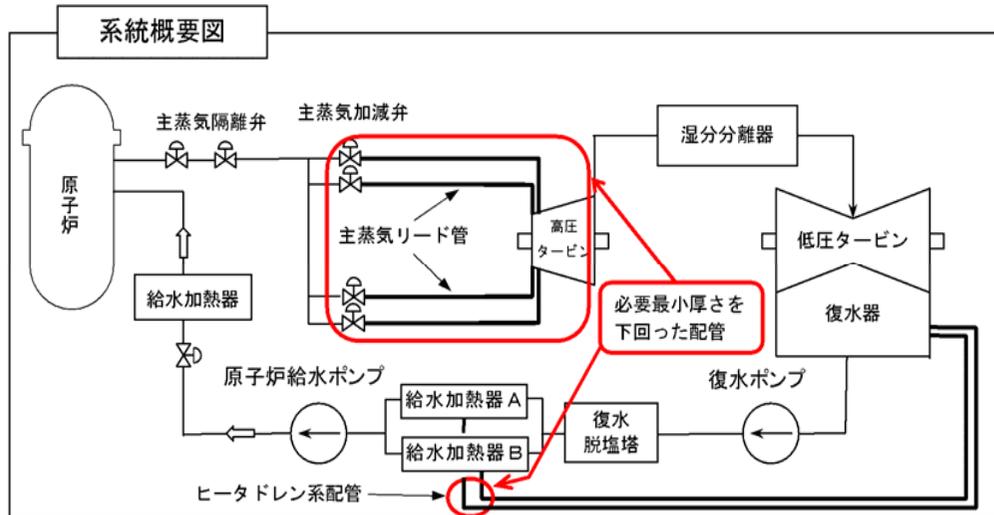
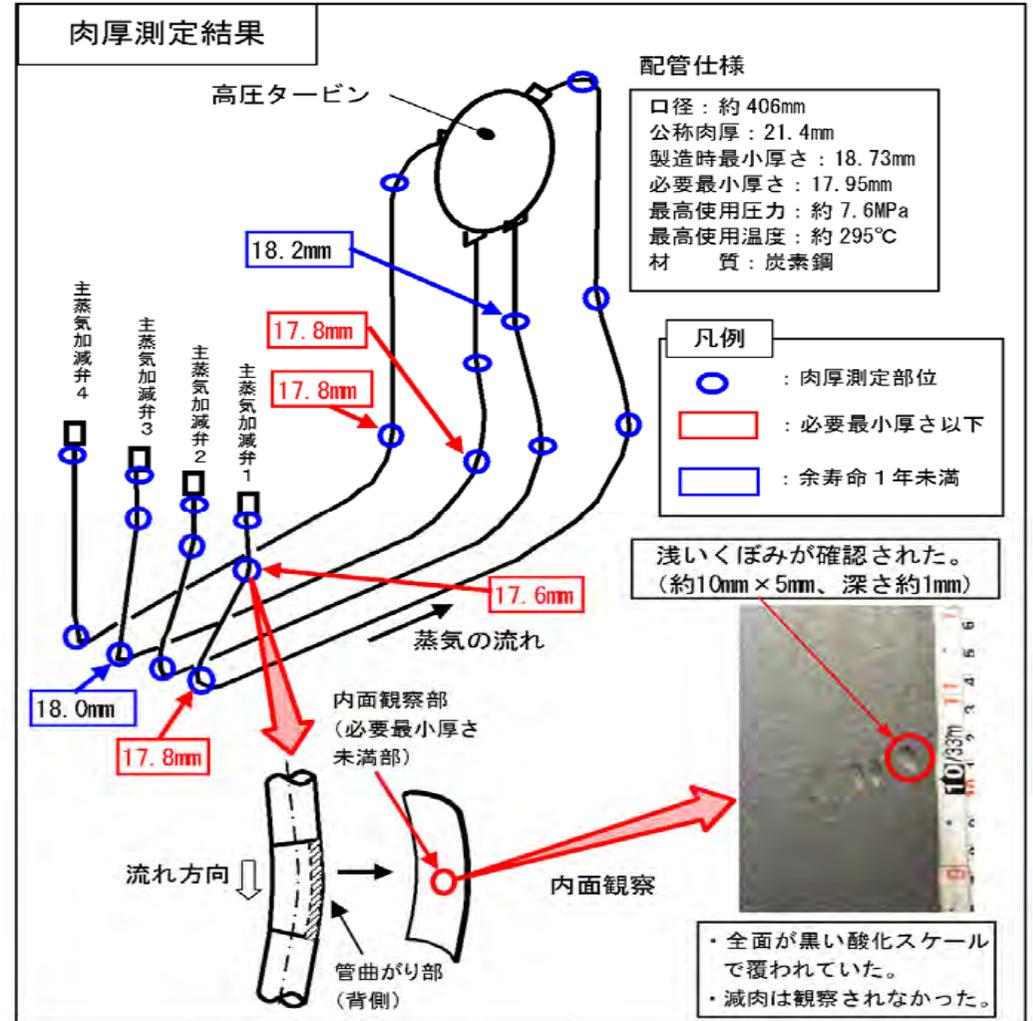
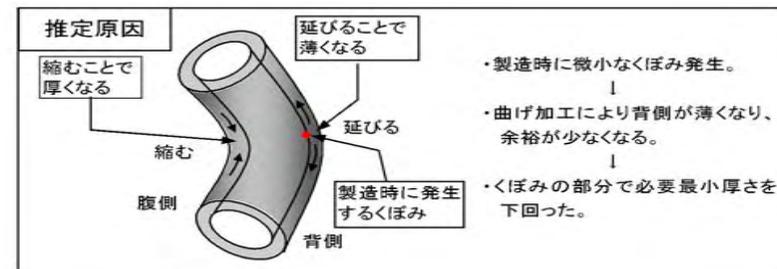
【主蒸気リード管】

第32回定期検査において配管点検工事を実施していたところ、主蒸気リード管曲げ管部4箇所が必要最小厚さを下回ることが確認されました。

高圧タービン手前にある主蒸気リード管の曲げ管部4箇所で、必要最小厚さ(17.95mm)を下回る部位(17.6mm~17.8mm)を確認しました。

調査の結果、主蒸気リード管の内面に減肉は認められなかったものの、製造時に生じた微小なくぼみ(深さ約1mm)が認められました。

今後、点検作業を継続して行うとともに、必要最小厚さを下回った6箇所を新しい配管に交換します。また、これまでに点検した箇所や「配管肉厚管理点検計画」の点検対象外の箇所についても、同じ事象が発生する箇所の有無を調査し、肉厚測定を実施することとします。

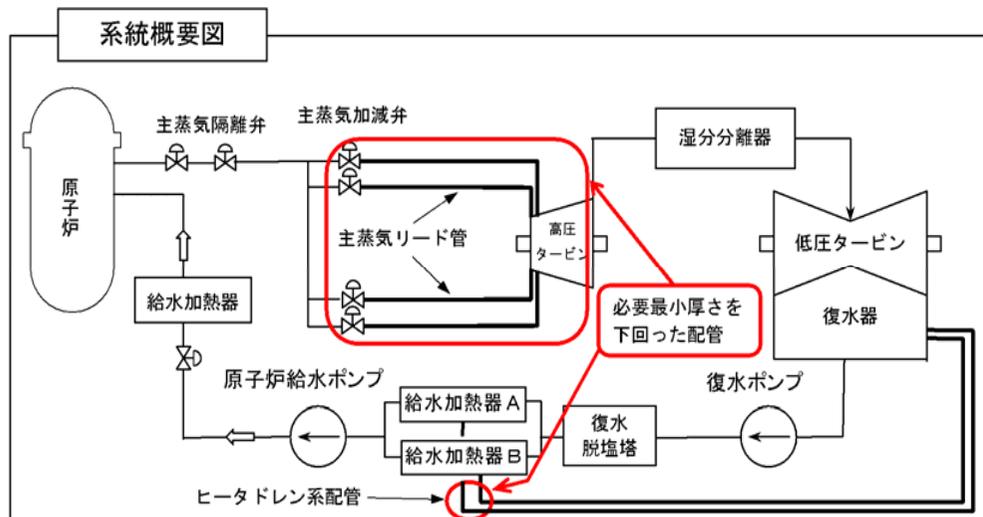
【ヒータドレン管】

給水加熱器(A系、B系の2台)からドレン水を回収するヒータドレン管の曲げ管部2箇所(A系、B系各1箇所)で、必要最小厚さ(3.8mm)を下回る部位(3.5mm, 2.4mm)を確認しました。

調査の結果、曲げ管内面の背側に局所的な減肉と流れ加速型腐食(FAC)にみられる鱗片状模様が認められました。また、その位置は、水で満たされておらず、高さ約5mの位置から落下したドレン水が直接配管に当たる部位でした。

これらのことから、落下してきたドレン水が長期間にわたり当該部に当たることによる減肉と推定しました。

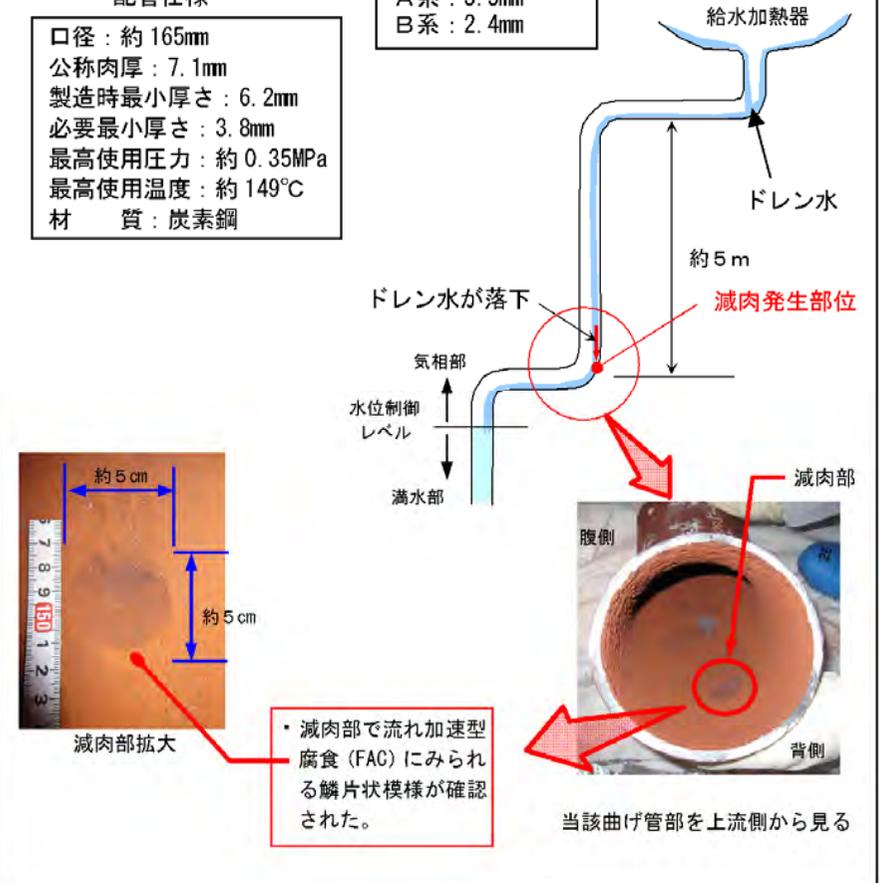
肉厚測定結果

配管仕様  
 口径：約 165mm  
 公称肉厚：7.1mm  
 製造時最小厚さ：6.2mm  
 必要最小厚さ：3.8mm  
 最高使用圧力：約 0.35MPa  
 最高使用温度：約 149°C  
 材質：炭素鋼

肉厚測定最小値  
 A系：3.5mm  
 B系：2.4mm

- ・当該曲げ管部には、約5mの位置からドレン水が落下する。
- ↓
- ・曲げ管部の背側に当たる。
- ↓
- ・長期間当たることにより、局所的な減肉が進行する。
