敦賀発電所1号機
高経年化技術評価書(40年目)について
(第52回原子力安全専門委員会の補足説明)

平成21年10月30日
日本原子力発電株式会社

敦賀1号機 高経年化技術評価と長期保守管理方針の概要(40年目)

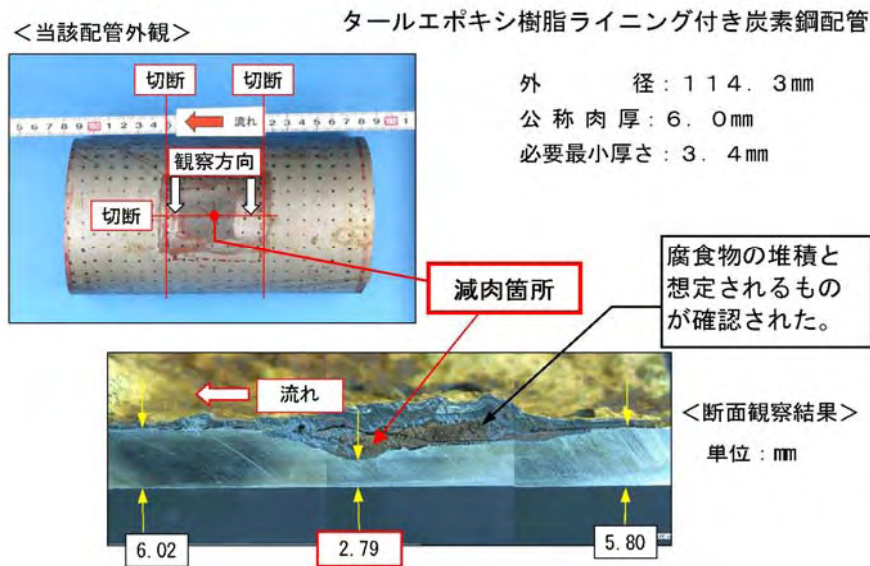
減肉箇所調査状況

第32回定期検査中、長期保守管理方針を踏まえ海水配管の点検を行っていたところ、タービン建屋1階の高圧注水系ディーゼル室において同ディーゼル機関冷却器入口海水配管※の肉厚測定を実施した結果、必要最小厚さ(3.4mm)を満足しない部位が1箇所が確認されました。なお、当該部以外には、必要最小厚さを下回っている箇所は確認されませんでした。

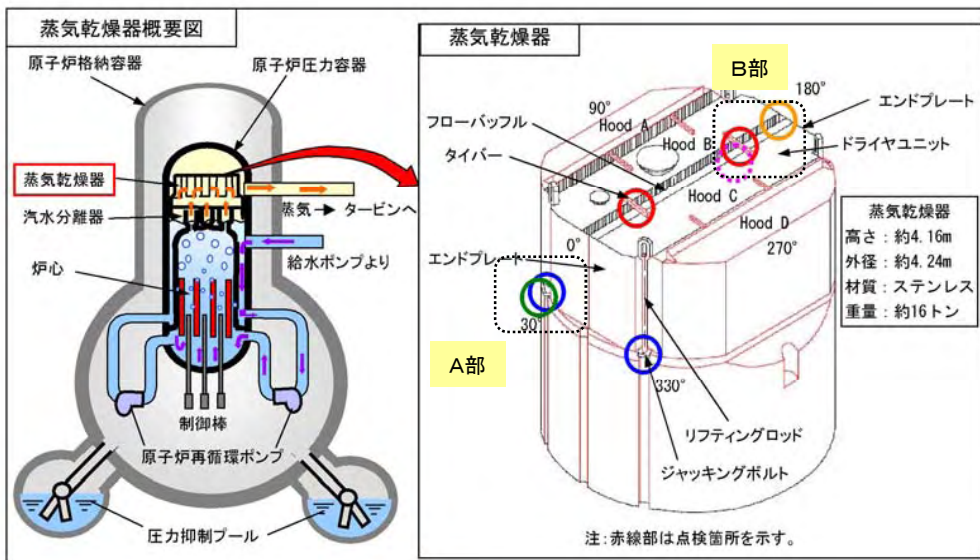
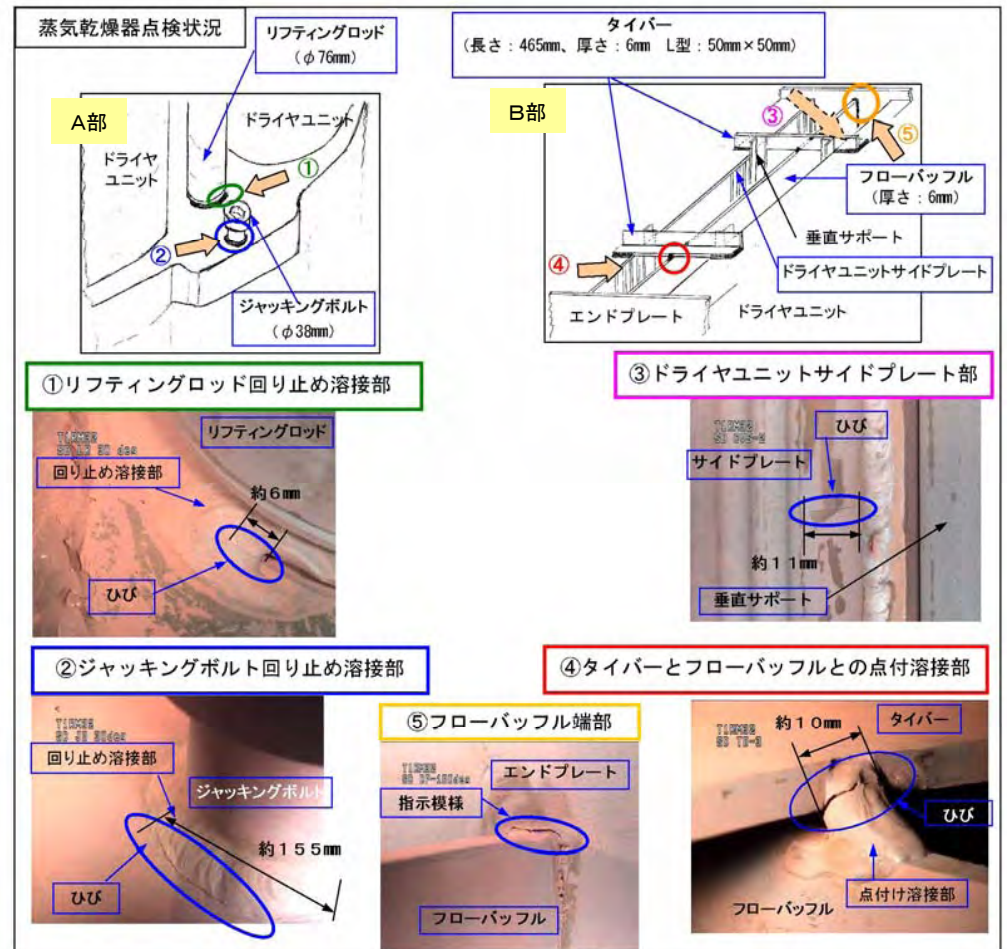
第32回定期検査中の敦賀1号機において、東海第二発電所の原子炉内構造物の蒸気乾燥器の外観点検にて溶接部等にひび状の指示模様が確認されたことを受け、蒸気乾燥器の点検を行ったところ、溶接部等計12箇所にてひびが確認されました。その他、指示模様が1箇所確認されましたが、この部分は部品の密着部(隙間)でした。ひびの健全性を評価した結果、蒸気乾燥器の機能や構造健全性に影響はなく、運転に支障はないものと判断しました。なお、次回定期検査において当該部の目視点検を行います。

[ひびが確認された箇所]	
①リフティングロッドの回り止め溶接部※1	3箇所
②ジャッキングボルトの回り止め溶接部※2	3箇所
③ドライヤユニットサイドプレート部※3	3箇所
④タイバーとフローバツフルの点付溶接部※4	3箇所
[指示模様が確認された箇所]	
⑤フローバツフル端部※5	1箇所

- ①及び② 回り止め機能は維持されている。
- ③溶接金属には達しておらず、(SCC)進展は抑制されている。
- ④当該部は組立時の位置決め溶接(仮溶接)であり、この部分が溶接されていない状態でも、フローバツフルとエンドプレート溶接部に損傷は生じない。
- ※: なお、海外プラントにおいても、蒸気乾燥器のひび割れの健全性を評価し、運転を継続している。

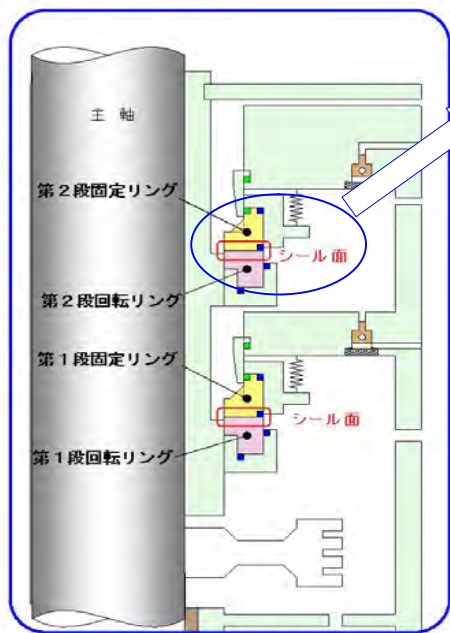
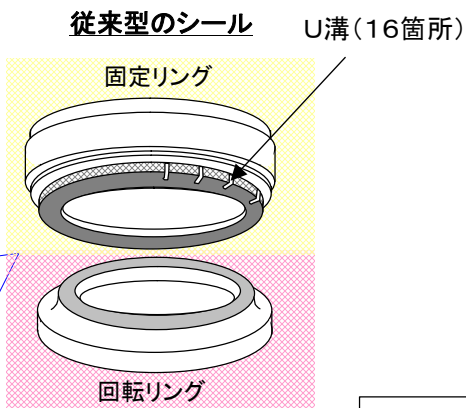
●従来型のシールは、炉水中のクラッドが固定リングのU溝先端へ流入することにより傷を発生させ、傷を起点とした浸食が進行しシールリーク量が増加した。
