敦賀1号機 蒸気乾燥器(ドライヤ)点検結果および 高圧注水系ディーゼル冷却用海水配管の減肉について

平成21年11月17日
原子力安全対策課

蒸気乾燥器の点検結果について

高圧注水系ディーゼル冷却用海水配管の減肉について

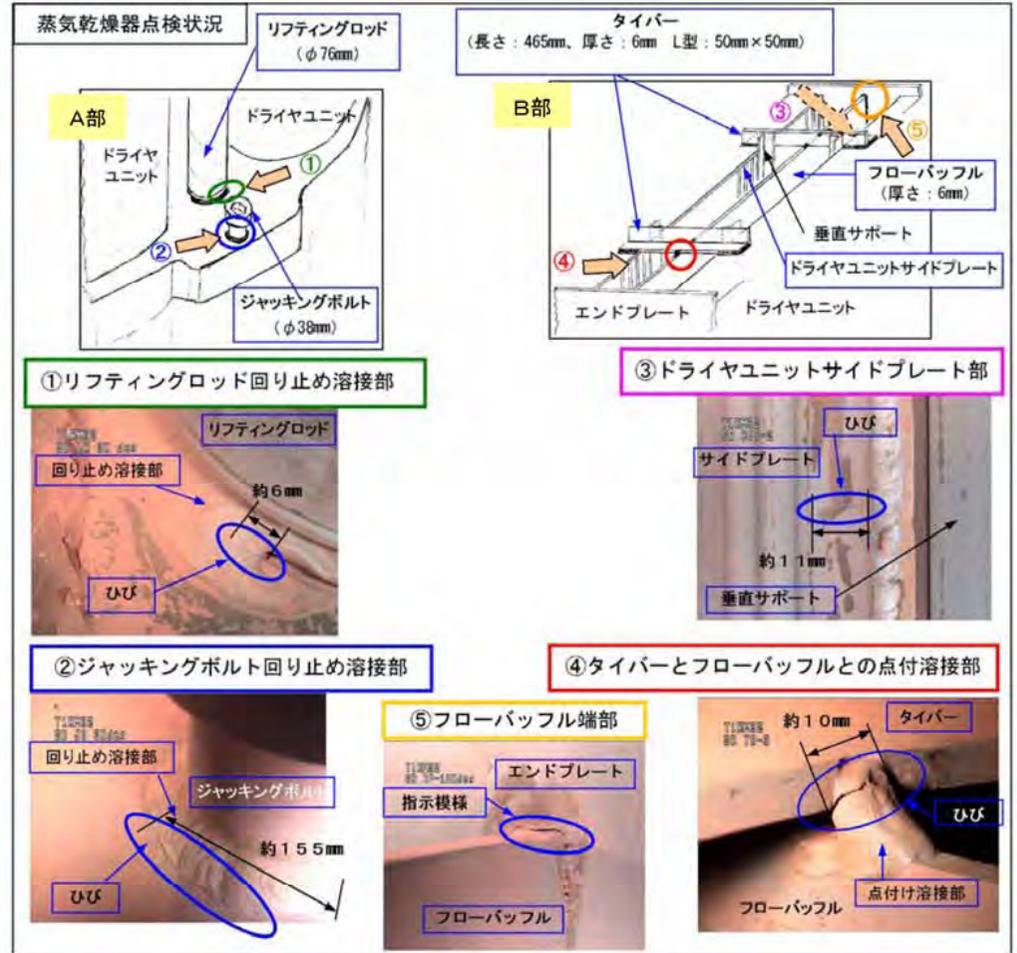
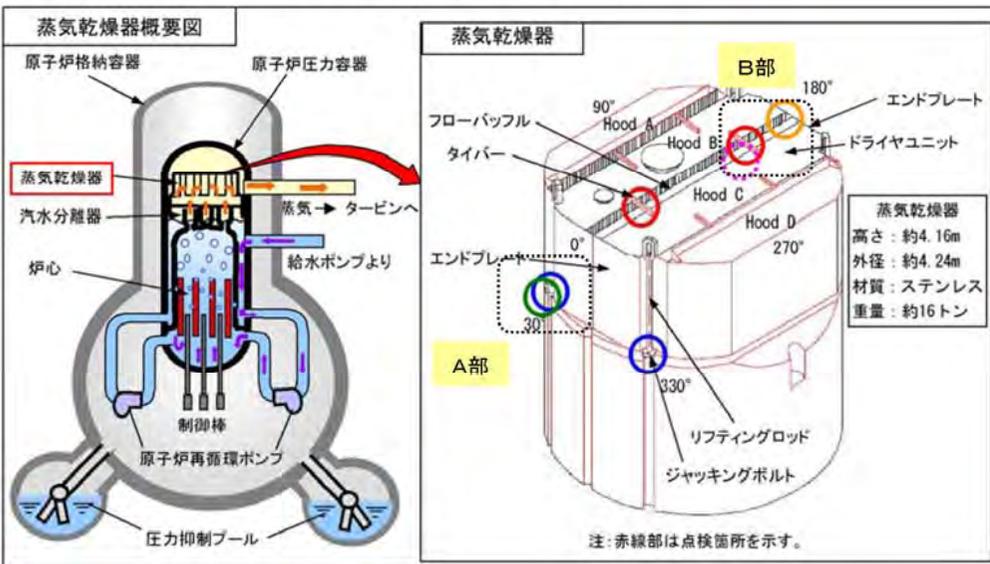
第32回定期検査中の敦賀1号機において、東海第二発電所の原子炉内構造物の蒸気乾燥器の外観点検にて溶接部等にひび状の指示模様が確認されたことを受け、蒸気乾燥器の点検を行ったところ、溶接部等計12箇所にはひびが確認されました。その他、指示模様が1箇所確認されましたが、この部分は部品の密着部(隙間)でした。ひびの健全性を評価した結果、蒸気乾燥器の機能や構造健全性に影響はなく、運転に支障はないものと判断しました。なお、次回定期検査において当該部の目視点検を行います。

| [ひびが確認された箇所] | |
| ①リフティングロッドの回り止め溶接部※1 | 3箇所 |
| ②ジャッキングボルトの回り止め溶接部※2 | 3箇所 |
| ③ドライヤユニットサイドプレート部※3 | 3箇所 |
| ④タイバーとフローパッフルの点付溶接部※4 | 3箇所 |
| [指示模様が確認された箇所] | |
| ⑤フローパッフル端部※5 | 1箇所 |

- ①及び② 回り止め機能は維持されている。
- ③溶接金属には達しておらず、(SCC)進展は抑制されている。
- ④当該部は組立時の位置決め溶接(仮溶接)であり、この部分が溶接されていない状態でも、フローパッフルとエンドプレート溶接部に損傷は生じない。
- ※: なお、海外プラントにおいても、蒸気乾燥器のひび割れの健全性を評価し、運転を継続している。

<p>溶接部の形状、ひびの位置、形状等から、疲労割れと推定された。 海外プラントで疲労による損傷事例がある。</p>	<p>リフティングロッドは、原子炉上ふたに設置されたブラケットにより押さえ付けられているため、リフティングロッドが回転し、ドライヤから脱落することは無い。</p>
<p>② ジャッキングボルト 回り止め溶接部</p>

<p>溶接部の形状、ひびの位置、形状等から、疲労割れと推定された。 海外プラントで疲労による損傷事例がある。</p>	<p>仮に回り止め機能が喪失し、ジャッキングボルトが緩んでも、運転中の蒸気によってジャッキングボルトが浮き上がることはないため、ドライヤから脱落することはない。 また、機能面でも着座面がボルト部のみではなく、ドライヤ本体で接していることから仮にボルトが緩んでもドライヤの水平は維持される。</p>
<p>③ ドライヤユニット サイドプレート部</p>

<p>ひびの位置、形状等から、応力腐食割れと推定された。 海外プラントでSCCによる損傷事例がある。</p>	<p>ドライヤユニットの自重や差圧を支える機能および隣接ユニットとの連結機能は、サイドプレートの上下端および他の部材(タイロッド)で担っており、当該部にひびがあっても構造健全性に影響を及ぼさない。</p>
<p>④ タイバーと フローバップルと の点付溶接部</p>

<p>溶接部の形状、ひびの位置、形状等から、疲労割れと推定された。 海外プラントで疲労による損傷事例がある。</p>	<p>当該点付溶接部は、強度を期待したものではなく、製作時の位置決めを目的としたものであり、当該溶接部がなくても構造健全性に影響を及ぼさない。</p>
<p>⑤ フローバップル 端部</p>

<p>当該部は製作手順に伴って形成された隙間であって、部分的に溶着あるいは密着していた部分が、流動振動等により離れたものと考えられている。</p>	<p>確認された指示模様は隙間であり、構造上問題があるものではない。</p>

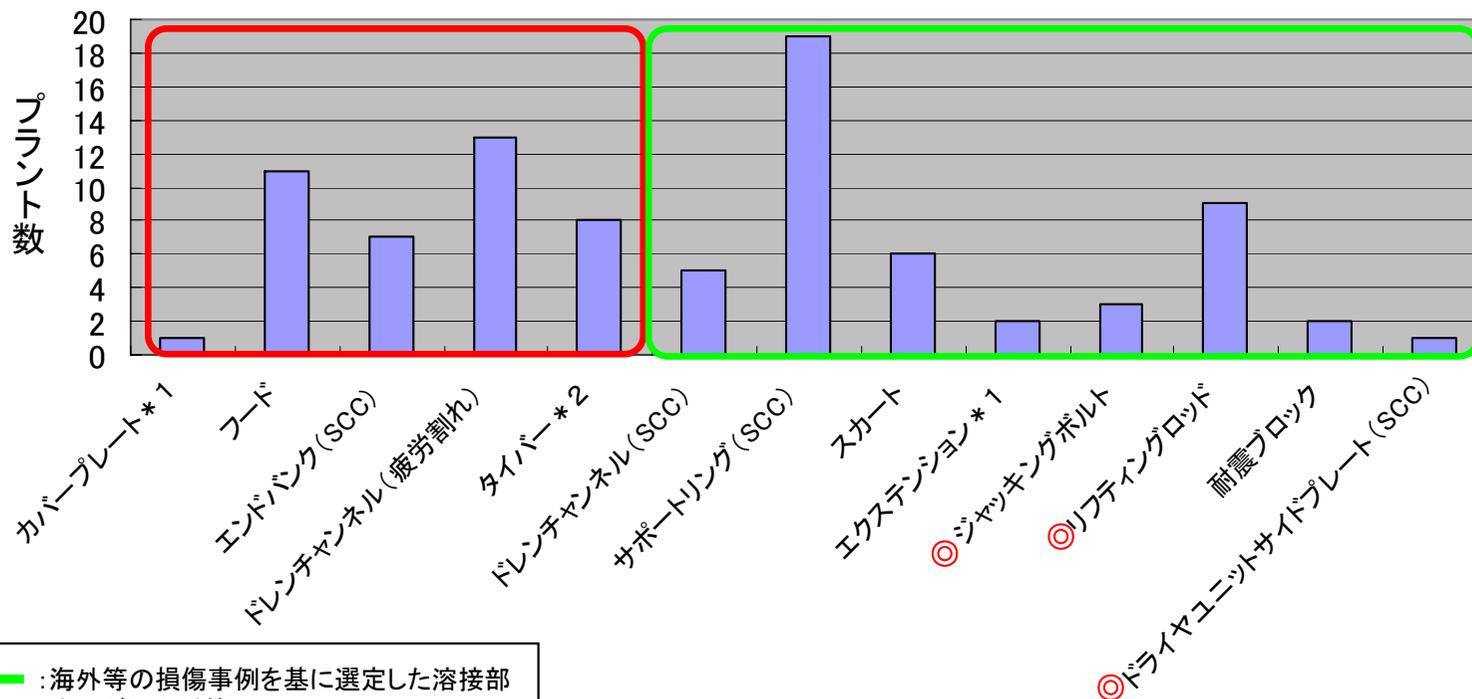
ドライヤ部位別海外損傷事例

・敦賀1号機においては、構造・機能上重要な溶接部及びその近傍に、ひび等は確認されなかった。
 ・構造・機能上重要な溶接部等には該当しないジャッキングボルト、リフティングロッド、ドライヤユニットサイドプレートについては、海外プラントにおいてもひびが確認されているが、継続運転されている。

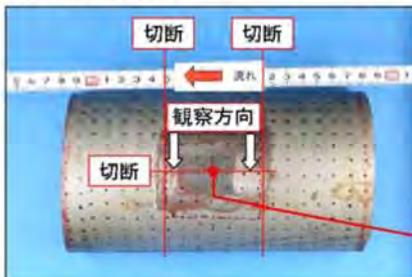
<当該配管外観>

第32回定期検査中、長期保守管理方針を踏まえ海水配管の点検を行っていたところ、タービン建屋1階の高圧注水系ディーゼル室において同ディーゼル機関冷却器入口海水配管※の肉厚測定を実施した結果、必要最小厚さ(3.4mm)を満足しない部位が1箇所が確認されました。なお、当該部以外には、必要最小厚さを下回っている箇所は確認されませんでした。

タールエポキシ樹脂ライニング付き炭素鋼配管

外 径 : 114.3mm
公 称 肉 厚 : 6.0mm
必要最小厚さ : 3.4mm

当該配管内面には、タールエポキシ樹脂が表面加工(ライニング)されているが、海生物の付着・剥離や衝突などによりライニングが損傷し、海水が配管母材(炭素鋼)と接液するようになったことから、腐食が発生したものと推定。

タールエポキシ樹脂ライニングの補修または、タールエポキシ樹脂よりも耐久性の高いポリエチレンライニング管等に交換することを検討。

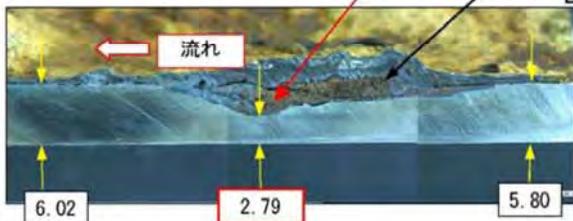
<断面観察結果>
単位 : mm

腐食物の堆積と
想定されるもの
が確認された。

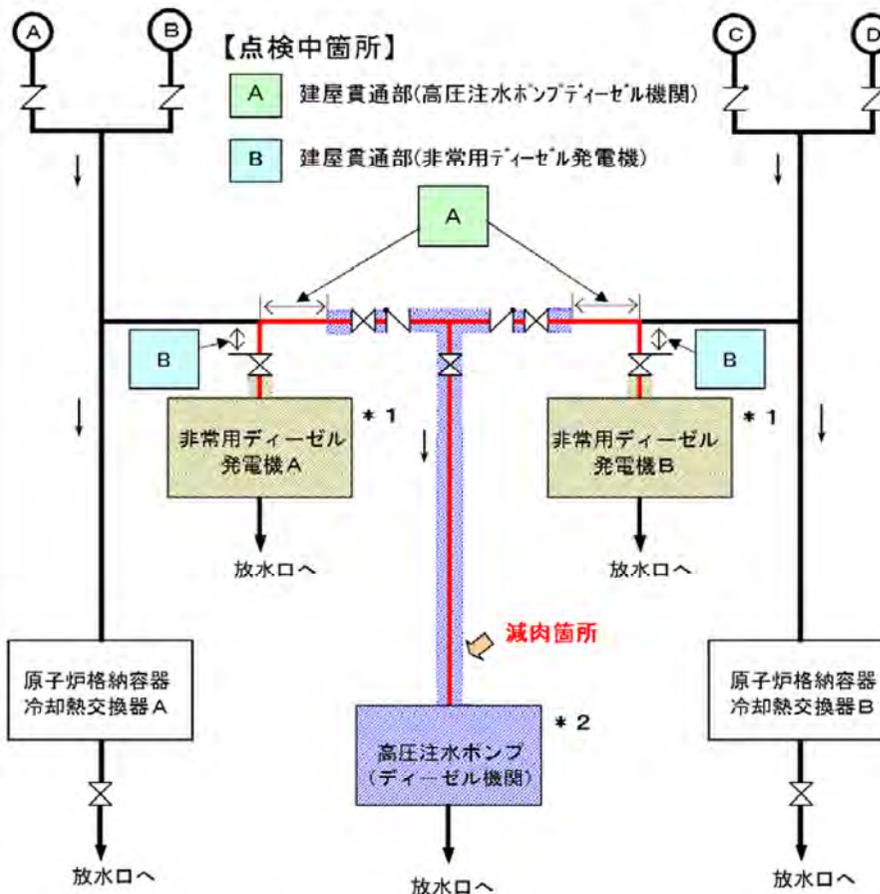
原子炉格納容器冷却海水配管の点検状況

- *1 第26回～第32回定期検査にて交換実施(一部目視にて健全性確認)
- *2 第32回定期検査にて点検
