高浜発電所第3、4号機用MOX燃料調達 (第1回製造分)の実施状況について

平成22年2月13日
関西電力株式会社

「木くずのようなもの」等の確認について

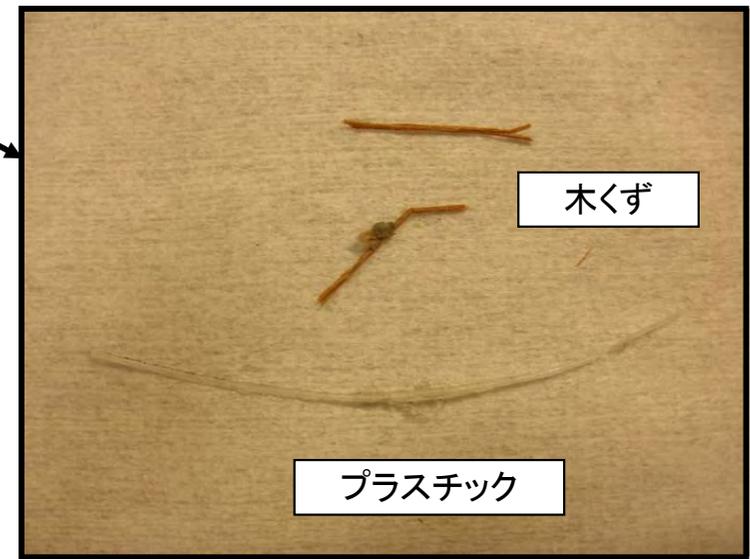
【陸上輸送容器内底部からの回収物(例)】

仏国メロックス工場で製造したMOX燃料を、順次ラ・アーグ詰替施設へ陸上輸送し、同施設で陸上輸送容器から海上輸送容器に詰め替える作業を実施していたところ、平成21年11月19日、燃料集合体を抜き取った後の陸上輸送容器1基の底部に、複数個の「木くずのようなもの」等があることを確認した。

- 当該容器から抜き取ったMOX燃料集合体1体および燃料ホルダー※の外観確認を行い、「木くずのようなもの」等の混入は認められず、燃料健全性に問題ないことを確認
(木くずのようなもの等は当該輸送容器底部でのみ確認された)
- 陸上輸送に用いた他の容器についても、「木くずのようなもの」等がないことを確認

- 調査を行った結果、回収物は、「木くず」と「プラスチックの破片」
- 当該容器に以下の経路で混入したものと推定
 - ①木くず
当該輸送容器のバスケット※を一時的に倉庫に保管していた際、床面の木くずが混入
 - ②プラスチックの破片
バスケットのメンテナンスを行った際、メンテナンス器具の保護材(プラスチック製)の破片が混入
- 燃料を装荷する前の容器内の目視点検では、木くず等が目視点検では発見しにくい箇所に付着し、これが輸送中の振動等で容器底部に移動した

- 保管中のバスケットに対する養生の改善
- メンテナンス終了時でのファイバースコープ等による容器内部の詳細点検の実施
- メンテナンス作業員に対する本事象に係る教育の実施
