# もんじゅで公表した不具合事象について

平成22年6月29日

(独)日本原子力研究開発機構 敦賀本部高速増殖炉研究開発センター

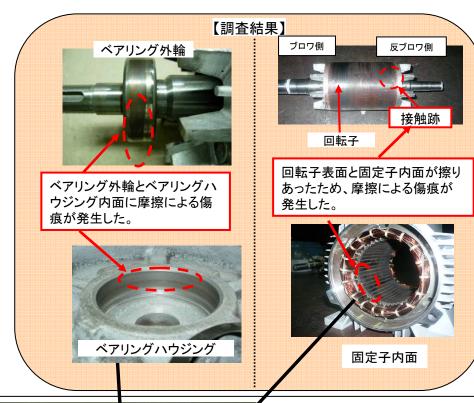
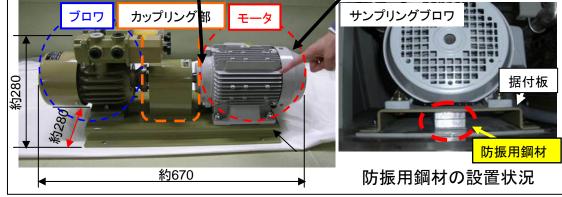
# 1.2次系ナトリウム漏えい検出器用サンプリングブロワの故障 (運転上の制限の逸脱)(4月27日)

- ①23時59分頃「2次系Na漏えい検出設備故障」の警報が発報。 現場を確認した結果、2次系Aループの補助冷却設備回りを検出 しているナトリウム漏えい検出器(HD-5)のRIDサンプリングブロ ワの故障をし、当該サンプリングブロワはモータ部の地絡によ る停止を確認。
- ②サンプリングブロワの停止により、補助冷却設備(A)の空気冷却回りのナトリウム漏えい検出が出来ないことから、27日0時07分に保安規定に基づく運転上の制限逸脱を宣言。その後、当該ブロワ交換により、ナトリウム漏えい監視が再開したことから、5時24分に運転上の制限逸脱の復帰を宣言。

- ・ブロワとモータはカップリング部で接続されており、据付板に固定されているため、振動が抑制されにくい。(全体の重さ約40kg)
- ・運転中、モータよりブロワ側の振動が大きく、カップリング部を介して反ブロワ側の軸受ブラケットのベアリングハウジングで磨耗が生じ、その結果、モータの回転子と固定子が接触、地絡となった

- ・モータの振動を抑制するため、全数(32台)を対象に「防振用鋼材」の設置による防振対策を実施し、防振対策効果が有効であることを確認。
- ・振動測定の頻度について、月1回から週1回に見直すなど傾向監視の強化を実施。

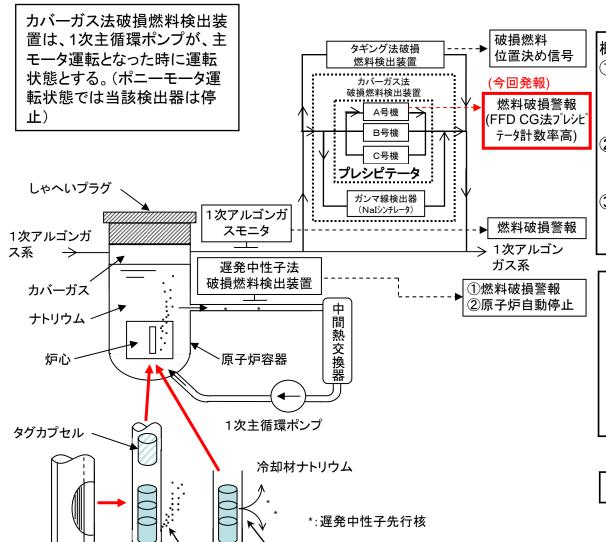
## (1) 「FFD CG法プレシピテータ計数率高 I警報発報(5月7日、9日)

- ①平成22年5月6日23時09分頃、破損燃料検出設備における カバーガス法破損燃料検出装置のプレシピテータのうちA号機 に切替る際、<u>電気回路のノイズにより「FFD CG</u>法プレシピテー タ計数率高(22cps)\*」警報が発報。
- ②翌7日、同様にノイズにより警報が10時01分頃~11時54分頃にかけて6回発報。12時04分、A号機のプレシピテータを停止。
- ③5月9日の8時頃からC号機についても電気回路のノイズにより、 指示値の上昇傾向(警報発報なし)がみられたことから、予防 保全の観点からC号機についても停止。

原子炉停止後調査(検出器内の不純物蓄積状況、高圧印加時のパルスノイズ等)を実施。

ノイズ混入対策の効果確認、検討を継続的に実施。 炉心確認試験中の破損燃料の検出は、FFD-CG法ガンマ線 計測装置及び1次アルゴンガスモニタによる監視を実施。

対策:調査結果を基に再発防止を図る。

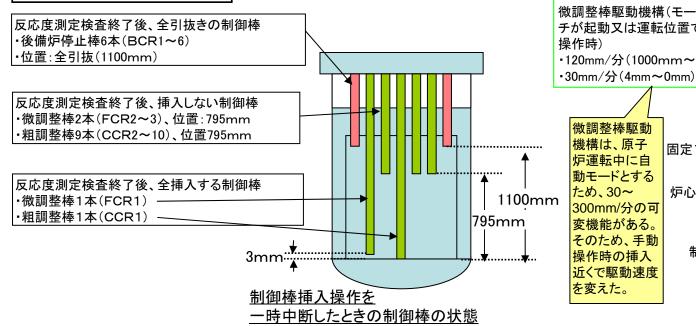
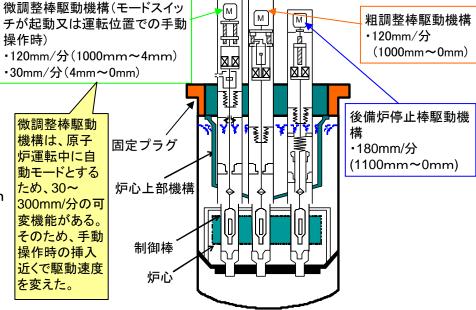
## (5) 制御棒挿入操作の一時中断及び完了について(5月10日)

概要: 当日分の炉心確認試験を終了した後、原子炉を未臨界とするため、原子炉モードスイッチ「起動」で粗調整棒(CCR1)1本を全挿入後に微調整棒(FCR1)を全挿入する過程で、インチング操作\*実施中に、制御棒の挿入が残り3mm付近から円滑に実施できないとして挿入操作を一時中断した。(\*:制御棒挿入PB(プッシュボタン)の押し、離しを繰り返す)

原因:・「もんじゅ」の制御棒、微調整棒(FCR)のみに残り3mm付近から挿入速度が遅くなることを反応度測定検査制御棒操作手順書に明記していなかった。

- ・運転員に対する教育が不十分であった。
- ・このため、運転員は、駆動機 構等に何らかの異常が生じ た可能性も考慮し、念のため 挿入操作を中断。

- (1) 反応度測定検査制御棒操作手順書に注意 事項の記載を5月10日実施。
- (2) 運転員全員に対しては、制御棒駆動機構 の系統概要及び微調整制御棒3mm付近で の挿入速度の変化を机上・シミュレータ訓練 にて再教育を実施。
- (3) 試験員全員に対しては、今回の事象に至った要因と再発防止及び微調整棒操作時の注意事項について机上にて再教育を実施した。 (5月11~19日)

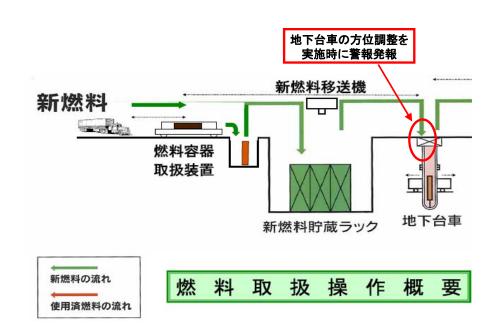
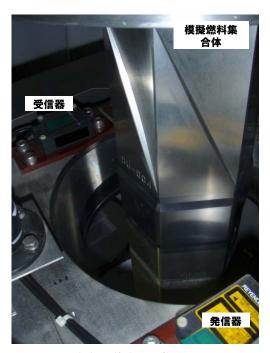
## (13)「新燃料移送機連動運転渋滞」警報発報(5月24日、25日)

概要:22日に11体目の新燃料集合体を新燃料貯蔵ラックから炉外燃料貯蔵槽へ移送中、燃料取扱操作室で「新燃料移送機連動運転渋滞」警報が発報した。炉心装荷時の燃料集合体の方位調整のための、燃料集合体角度を調整する一連のシーケンス制御において一時的に発生したものである。方位調整の測定時間を3秒間に設定したことにより方位調整が問題なく確実に行えることを確認し、移送作業を再開した。その後3体を移送し、25日に14体目を移送中、同警報が発報したため作業を中断した。

- ①燃料移送機自動制御盤を更新(平成21年12月)したことにより、信号処理速度が向上した。このため、信号を自動制御装置へ入力後、10進法から2進法に変換する際、その変わり目部を読み取る確率が高くなった。
- ②その結果、方位角度を確認する数値の変わり目を誤読み込みする場合があったため、燃料集合体の方位確認が終了しなかったことにより、制御渋滞が発生し、警報が発報した。

- ・自動制御盤のソフトプログラムに誤読み込み防止回路を追加
- ・外径測定判定を実施する際に、グリッパ回転停止後のグリッパの 揺れ等が測定に影響しないように3秒タイマーを設置し、外径判 定を確実に実施するように変更
- ・模擬燃料集合体を使用して、方位調整ができることを確認

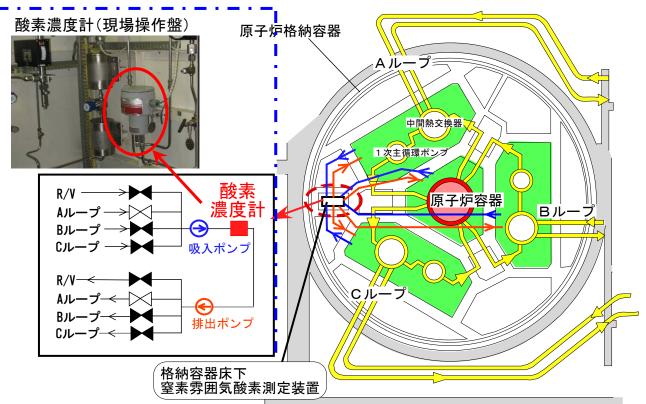
## (7) 格納容器床下雰囲気酸素濃度計の停止(5月14日)

概要:運転員の中央制御室巡視点検において、格納容器床下窒素雰囲気酸素濃度計がダウンスケールしていること、また現場操作盤において格納容器床下窒素雰囲気酸素測定装置が停止していることを確認。

推定原因:システム停止信号へのノイズの侵入と 推定。

格納容器内に設置されている酸素濃度 計やポンプなどには、破損、異臭などの 異常はなかった。

対応:ノイズの侵入箇所を特定するために、可能性のある箇所に記録計を5月19日に接続し、調査を実施中。現状までノイズ無し。また、予防処置として、システム停止信号が、ノイズのような短い信号で作動しないようタイマーを5月19日に設置。

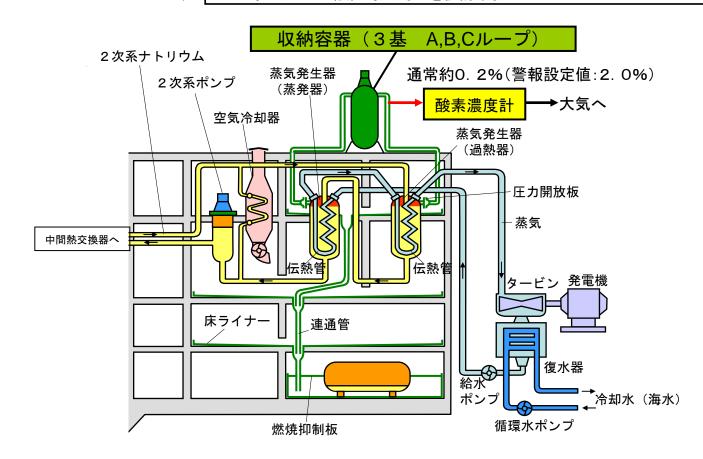
# JAEA))(9)ナトリウム・水反応生成物収納設備系統内「酸素濃度高」警報発報 (5月19日、24日)

概要:「ナトリウム・水反応生成物収納設備異常」の警報が発報し、中央制御室の補助盤で確認したところ「酸素濃度高」の警報が発報。(23.24日にも 同様に発報)

酸素濃度の指示値は、0.2%で変動はなく安定しており、警報の発報は一過性で、その後の警報発報はない。警報設定値は2.0%。 なお、 本設備は、炉心確認試験では使用しない設備。

|推定原因:仮設計器で確認した結果、サンプリングラインの切替 時にスパイク状のピークが発生していることを確認

対応:サンプリングラインの切替を手動切替として、監視強化しながら実施 中。サンプリング流量調整により、切替時のピークを低減。自動切替 時のタイマー設置等の対応を検討中。

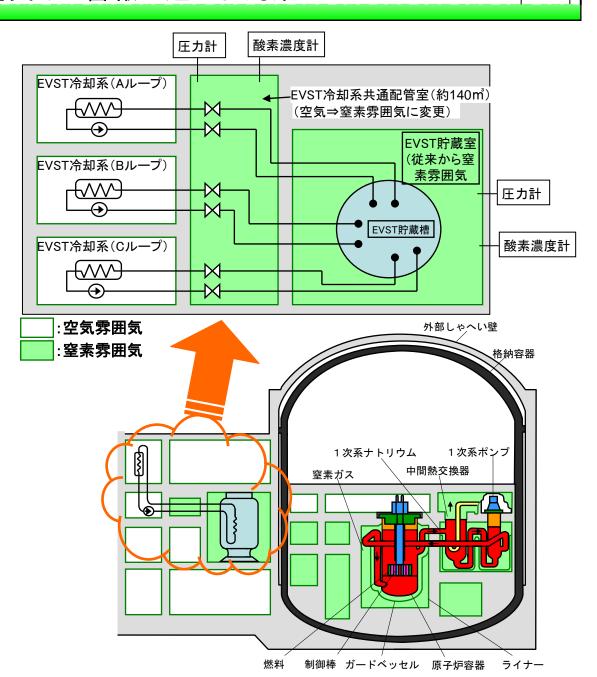
- 〇ナトリウム漏えい対策の検討にて炉外燃料貯蔵設備(EVST) 共通配管室を空気雰囲気から窒素雰囲気へ変更
  - ・当該部屋でナトリウム漏えいが発生すると、EVSTの冷却系配管A、B、Cループがあるため、他ループへの影響がある。
  - ・ナトリウム漏えい時の他ループへの影響緩和策として、当該部屋を酸素濃度3%以下の窒素雰囲気とした。
- ○ナトリウム漏えい対策工事で当該部屋を空気雰囲気から窒素 雰囲気に変更を実施。
- 〇当該部屋の窒素圧力は微正圧(0.2~0.3kPa)に維持。
- 〇自然現象(低気圧、高気圧、強風による建屋内の気圧変動等) により、「EVST共通配管室圧力(狭域)高/低」の警報が頻発。 (5/8~5/31の間に「圧力低」の警報が約330回発報)
- 〇原子炉停止中においても同様に警報が発報していたが、プラント操作上特に問題とならないことから一時的なものとして対策を 行わなかった。
- 〇炉心確認試験を行ったところ、原子炉の運転操作に運転員を 集中させるため、警報発報の適正化が必要。
- 〇当該部屋は、酸素濃度2.5%以上で警報を発報(設計要求事項を満足)。窒素圧力の圧力低の警報発報は、設計要求事項ではない。
- 〇当該部屋は、酸素濃度計で警報を発報することから、窒素圧 力低警報を除外。圧力高の警報は、そのままとした。
- 〇自然現象などの一時的外乱によって発報する警報等に対して、 設計要求事項などを確認し、本来要求された警報機能を維持し つつ警報の適正化を実施していく。

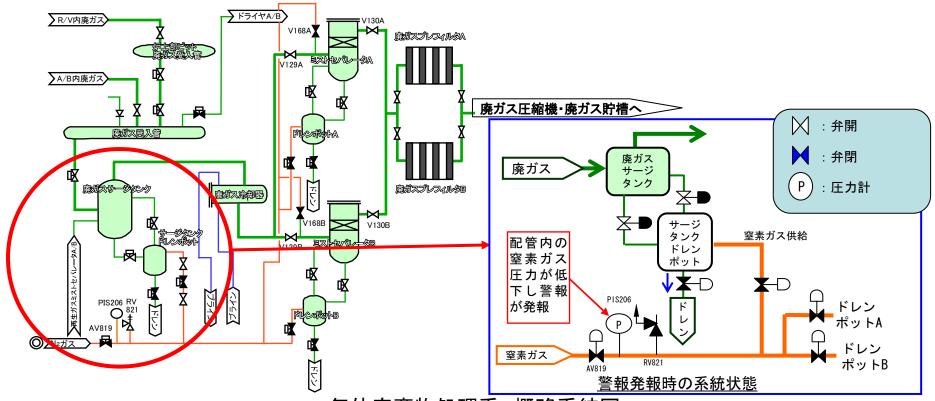
## (17)「ドレン排出用窒素ガス圧力低」警報の発生(5月28日)

概要:中央制御室で「気体廃棄物処理系異常」の警報が発報し、現場を確認したところ、ドレン排出用の窒素ガス圧力が低下し、「ドレン排出用窒素ガス圧力低」の警報(設定値:29kPa)が発生した。

なお、当該窒素ガス圧力は、約10日に1回程度圧力の低下を確認して補給操作を行っていたが、5月上旬のころから2~3日に1回の補給となり、 補給頻度が多くなっていた。

推定原因:・配管内で密封されていた排出用窒素ガスの圧力低下の原因について、調査中。

- ・毎日、圧力低下傾向の確認を実施するとともに、圧力低下時は窒素ガス加圧を行う。
- ・運転員への負荷低減対策として、当該警報発報の設計要求事項を確認し、系統設備 の影響も踏まえた検討を行う。
- ・炉心確認試験が中断する6月21日から、窒素ガス圧力低下の原因調査を行う。

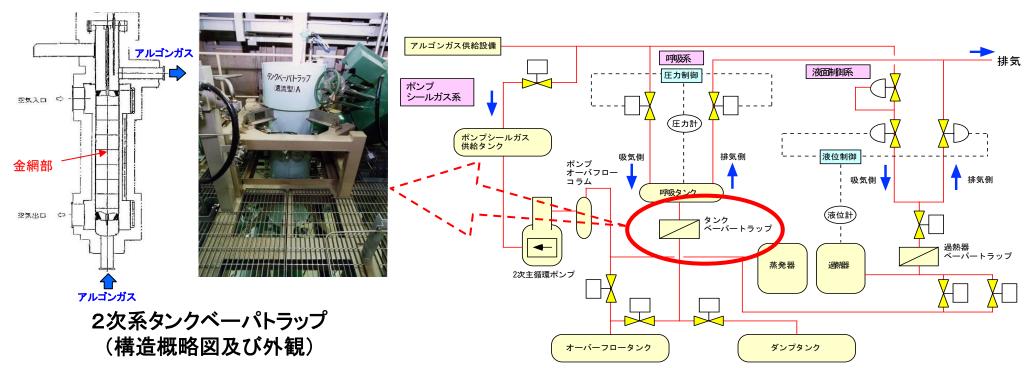
## (3) 2次主冷却系Aループタンクベーパトラップ出口温度低警報発報(5月9日)

概要:「2次Arガス系ベーパトラップ室(A) タンクベーパトラップ出口温度低」警報が発報。当該場所の通常温度は、120℃程度であるが、系統内のアルゴンガスの排気時に一時的に温度が100℃以下(警報値:100℃)となり警報が発報した。その後、8時17分頃に警報はリセット。機器の故障ではないことを確認している。

原因:2次アルゴンガスの排気による一時的な出口温度の 低下によるもの。

対策:冷却用送風機の風量調整を5月20日に実施。

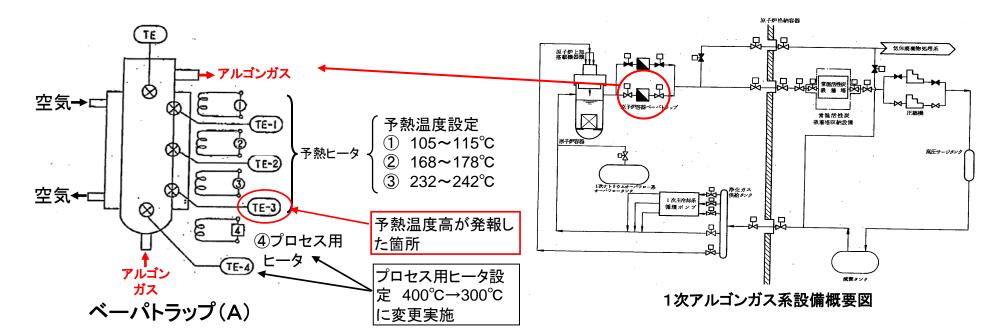
## (19) 「B 1次補助系予熱制御盤故障」警報について(6月4日)

概要:流量係数評価のため1次主循環ポンプによるナトリウムの循環流量を増加させるため、原子炉容器カバーガスの圧力設定を定格の状態 (約40→約55kPa)に変更。その後、「1次補助系予熱制御盤故障」の警報が発報したため現場を確認したところ、1次アルゴンガス系の原 子炉容器ベーパトラップ(A)の「予熱温度高」を示す警報が発報していた。

原子炉容器カバーガスの圧力設定を定格の状態(約40→約55kPa)にした際、アルゴンガスの循環流量が一時的に増加したことから、予熱ヒータ③部の温度が上昇し、警報(設定値262℃)が発報したものと推定。

- ・ベーパトラップの温度を低下させるため、ベーパトラップの入口に設置してあるプロセス用ヒータの設定を400℃から300℃に変更。その後、予熱ヒータ③の温度が低下し、警報はリセットした。(6月4日) その後まわりの予熱温度に問題が無いことを確認。(6月5日)
- ・40%出力試験までに温度設定を検討・調整する予定。

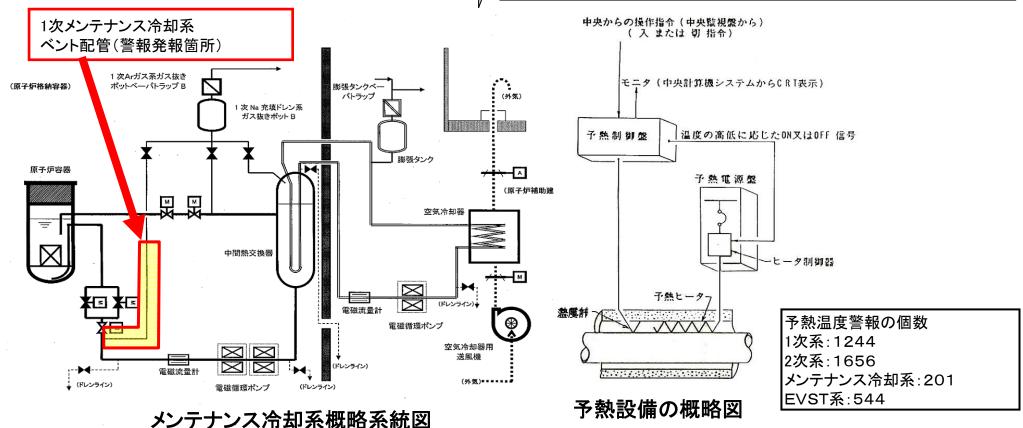
## (2) 1次メンテナンス冷却系ベント配管「予熱温度高」警報発報(5月8日)

概要:1次メンテナンス冷却系ベント配管の「予熱温度高(警報設定値:250℃)」警報が発報。

機器の故障ではなく、予熱温度の制御状態も正常。なお、17時01分頃に警報は自動的にリセット。

原因: 当該箇所の予熱温度は220℃から230℃の範囲で制御しており、一時的な予熱温度の変動によることを確認。

対策:設備への影響がないことを確認のうえ、警報設定値を260°Cに5月8日に変更した。また、当該部位及び周辺の予熱ヒータの制御が正常であることを確認した。(5月8日)

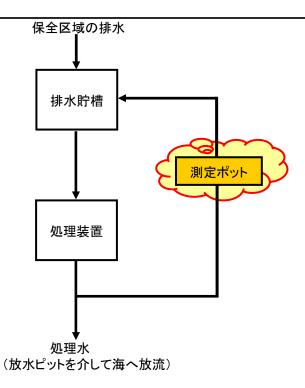
#### (4)一般排水の処理設備における「処理水pH低」 警報発報(5月10日)

概要:「排水処理設備異常」警報(処理水pH低)が発報。 測定ポットの水を処理し、警報は21時53分にリセット。

推定原因: 当該設備は当時停止中であるが、測定ポット内の水に大気中の 炭酸ガスが溶け込みpHが低くなって発生したものと推定。

なお、警報機能が要求されない設備の停止中においては、少量の水を 検出ポットに供給して水を入れ替えることにより、警報発報しないよう 設備対策(6月14日)し、手順書に反映(6月21日)した。

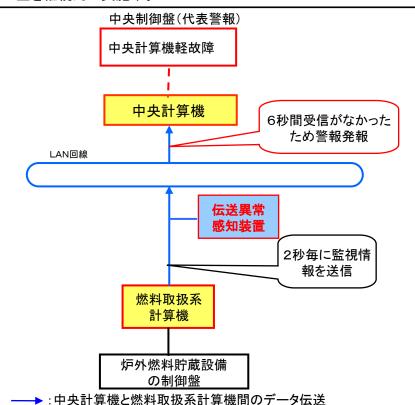
## (6)中央計算機軽故障 (燃料取扱系計算機の伝送異常)警報発報(5月12日)

概要:「中央計算機軽故障」警報(燃料取扱系計算 機伝送異常)が発報。警報は3分後にリセット。

推定原因:燃料取扱系計算機から中央計算機に炉外燃料貯蔵設備の監視情報を送信する際に、一時的に送信処理エラーが生じ、中央計算機において受信ができなかったものと推定。

対応:計算機の一過性現象であり、処理エラーの分析と今後の傾向把握 を実施するため、5月30日に伝送異常を感知する装置を設置し、調 査を継続的に実施中。

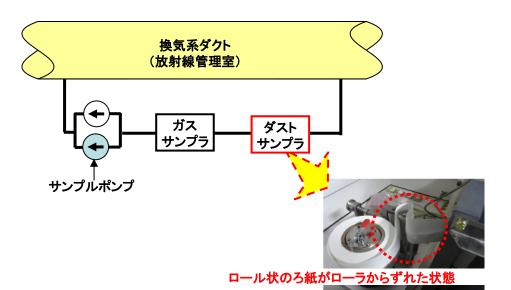
#### (8)プロセスモニタ故障警報の発報(5月17日)

概要:「プロセスモニタ故障」警報が発報し、中央制御室の補助盤にて「放射線管理室排気モニタラック異常」の警報発報を確認。現場を確認したところ、流量異常によりサンプルポンプ(A)号機の停止を確認。なお、放射線管理室排気モニタが停止しても後段の排気筒モニタで連続監視しており、その指示値に変動はないことから、環境への影響はなし。

原因:ダストモニタ検出器の「ろ紙送り装置」において、ろ紙の取付方法 が適切でなかったため、ロール状のろ紙が巻き取り装置のローラか らずれた状態となり、サンプル流量の異常(流量が増加)が発生し、 サンプルポンプが停止。

対策:ダストモニタ検出器の「ろ紙送り装置」のろ紙取り付け方法の周知 と再教育を担当課員及び協力会社社員に対し、5月20、21日に実施。

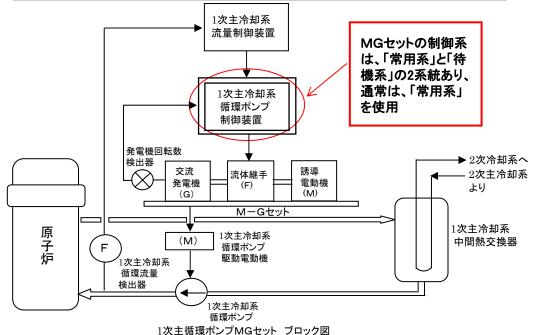
## (10)1次主循環ポンプーC M-Gセット 制御盤異常 警報発報(5月23日)

概要:「C-MGセット制御盤異常」警報が一時的に発報 し、直ちにリセットした。 現場盤にて、「自動電圧調整装置異常」、「常用系ー待機系間偏差大」を確認。当 該MGセットの運転状態に異常はないこと、警報の発生は一過性で、その後の警 報の発生はないことを確認。

- ・C-MGセット起動初期に回転数が急激に上昇下降する際、「常用系」と「待機系」の 計測回路の応答性の差に起因していると考えられる。
- ・模擬信号による調査(5月29~30日)の結果、待機系制御回路の可変抵抗器(V/Hz 設定器ポテンショメータ)の一時的な接触不良により、偏差大の警報発報に至ったも のと推定。

- ・待機系制御回路の可変抵抗器の酸化皮膜除去を5月30日に実施。
- •5月31日の起動以降、過渡変化における偏差特性及び応答特性を確認した結果、 偏差がないことを確認。(5月31日~6月3日)

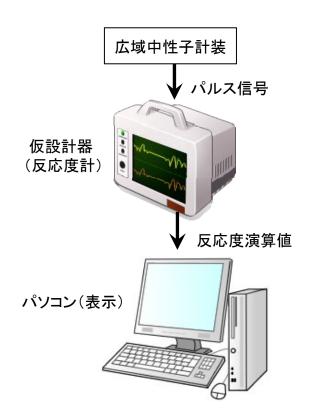
#### (11)反応度計(仮設計器)の不調(5月24日)

概要: 広域中性子検出器(WRM)の指示値の変化割合を換算し、パソコン上で、臨界状態を迅速に確認できる仮設の計器(反応度計)において使用していたチャンネルに指示不良を確認。反応度計の他のチャンネルに切替て、試験を継続。

原因:仮設計器の信号変換器部(アイソレータ部)が故障

対策:原子炉停止中の6月1日に基板交換を実施し復旧

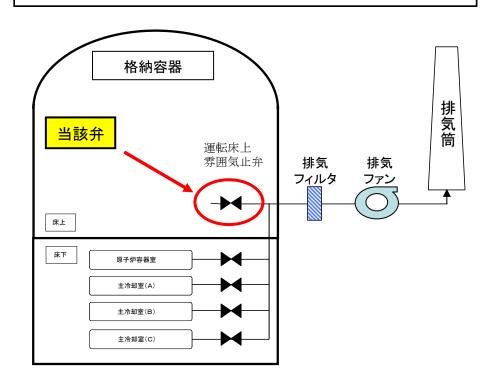
#### (12)運転床上雰囲気止弁用のグラフィックパネル用の リミットスイッチの位置不良について(5月24日)

概要:格納容器床上空気雰囲気の減圧操作で、運転床上雰囲気止弁を「全開」から「全閉」とした際、中央制御室の制御盤のグラフィックパネルの表示が「開」(ランプ点灯)のまま「閉」(ランプ消灯)表示とならなかった。

原因:グラフィックパネル表示用のリミットスイッチの不具合。

対策:同弁のグラフィックパネル用のリミットスイッチの位置調整(5月29日)を実施し、正常に作動することを確認。

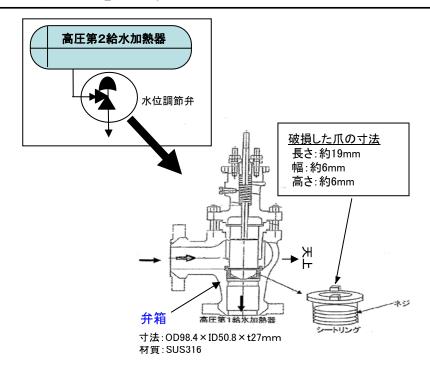
#### (14) 高圧第2給水加熱器水位調節弁のシートリング の補修について(5月25日)

概要:水·蒸気系の高圧第2給水加熱器水位調節弁の分解点検において、当該弁の点検・手入れ後、弁箱にシートリングをネジ込みインパクトレンチで増し締めを行った際、シートリングの爪(2個)が折損した。 2個の折損した爪(金属片)は、配管内部から回収した。

原因: 弁を締め付ける際、必要以上のトルクをかけ増し締め行ったため、 折損した。

対策:・シートリングを新品と取替える。

・シートリングの爪を折損しないようトルクの小さいインパクトレンチを用いる。

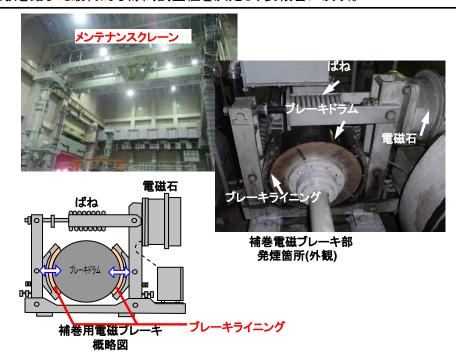
#### (15)メンテナンスクレーンからの発煙について(5月26日)

概要:メンテナンス・廃棄物処理建物の保修エリア(M-501)上部に設置されている メンテナンスクレーン(主巻定格 荷重:200トン、補巻定格荷重:30トン)の補巻 を使用し、搬出作業を行っていたところ、当該クレーンから発煙を確認し、クレー ンを停止。

・ブレーキ隙間調整を行った際、ブレーキライニングの当たりが出ていないことを十分に考慮しなかったこと及びインチング操作によるドラムの熱膨張が相まって、運転中にブレーキライニングとブレーキドラムが接触、過熱し発煙に至ったものと推定。

・ブレーキライニングを交換する。製品誤差を考慮した暫定値で隙間設定し、荷重試験を踏まえ最終的な隙間調整値を決定し、要領書に反映。

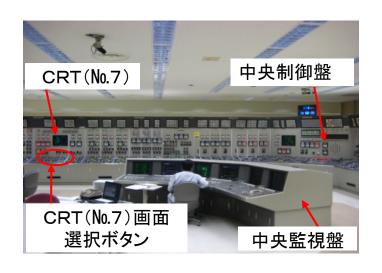
## (18)中央制御盤のCRT(ディスプレィ画面)画面選択ボタンの補修について(6月1日)

概要:5月31日、中央制御室の中央制御盤に設置しているCRT\*1(No.7 \*2)において、中央監視盤に設置している画面情報を表示するための画面選択ボタンが不調となり、選択ができなくなっていることを確認した。その調査・補修のため5月31日保修票を発行した。

原因:選択ボタンの不調

・8月に選択ボタンを補修予定

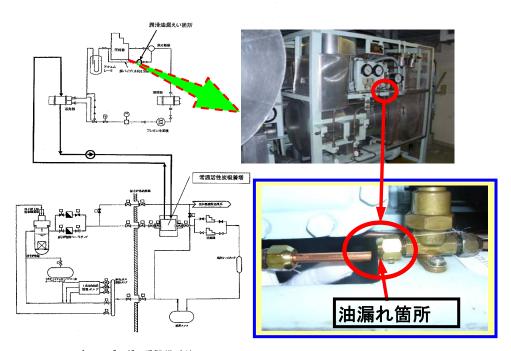
## (20)1次アルゴンガス系冷凍機(A)潤滑油配管からの油漏れ について(6月11日)

概要:現場確認において、1次アルゴンガス系冷凍機(A)潤滑油配管(銅パイプ直径約6.3mm)が破損して潤滑油が漏れていることを確認した。冷凍機をAからBに切替を実施し、油の漏えいは停止した。潤滑油の漏れた量は約100であった。

冷凍機の振動により銅パイプが疲労破損したものと推定。

・銅パイプを新品と交換し、銅パイプ回りに仮のサポートを追設し、振動低減処置を実施。(6月13日)

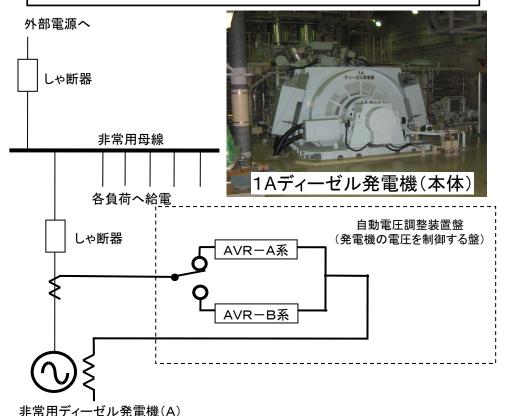
#### (21)非常用ディーゼル発電機(A)AVR故障 警報発報(6月25日)

概要:非常用ディーゼル発電機A号機の定期試験において「AVR故障」警報(自動パルス移相器A故障表示点灯)が発報し、自動電圧調整器(AVR)が故障したA系から予備側のB系に自動切替した。

原因:自動パルス移相器Aの故障。

対策:・自動パルス移送器Aを交換する。

・関連する同期電源回路を調査する。 (外観点検、電圧測定)

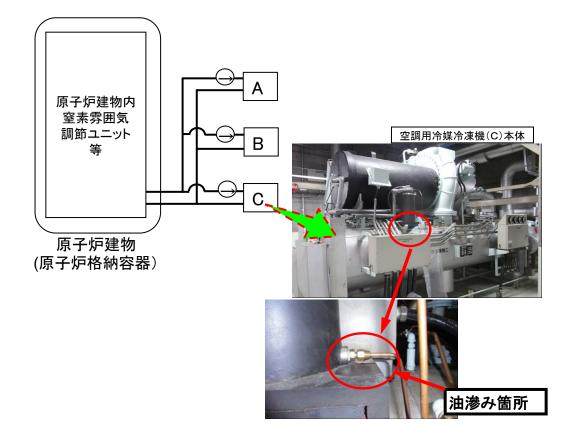
#### (22)空調用冷媒冷凍機(C)の潤滑油の 滲みについて(6月28日)

概要:運転中の空調用冷媒冷凍機(C)の排ガス排出容器に取付けられている銅パイプ(直径約6mm)の継手部に、潤滑油の滲みを確認した。

原因:銅パイプの滲み部を調査中。

対策:・滲み部の銅パイプを交換し、滲みが無いことを確認した。
