関西電力(株)高浜発電所第3号機の  
輸入燃料体検査について  
(外観確認検査結果等について)

平成22年10月6日  
経済産業省  
原子力安全・保安院

## 5. MOX輸入燃料体の外観確認検査について

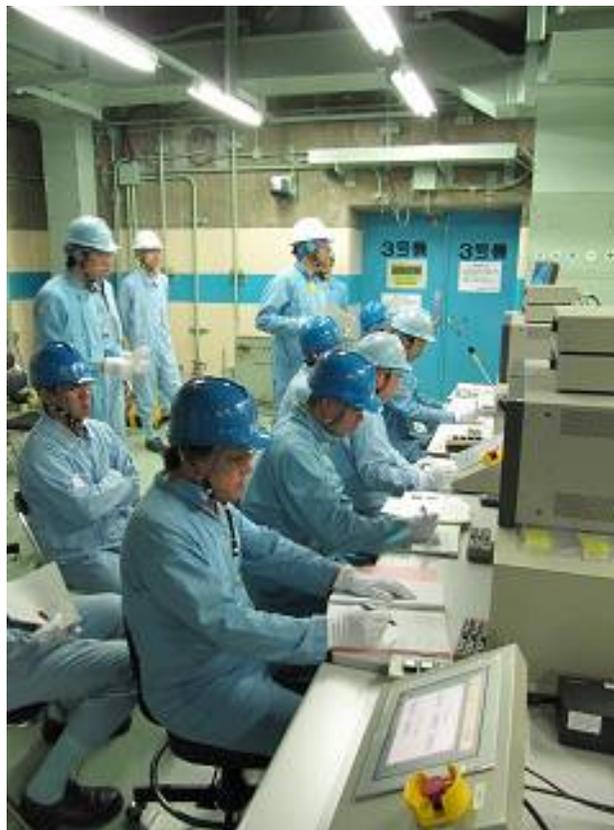
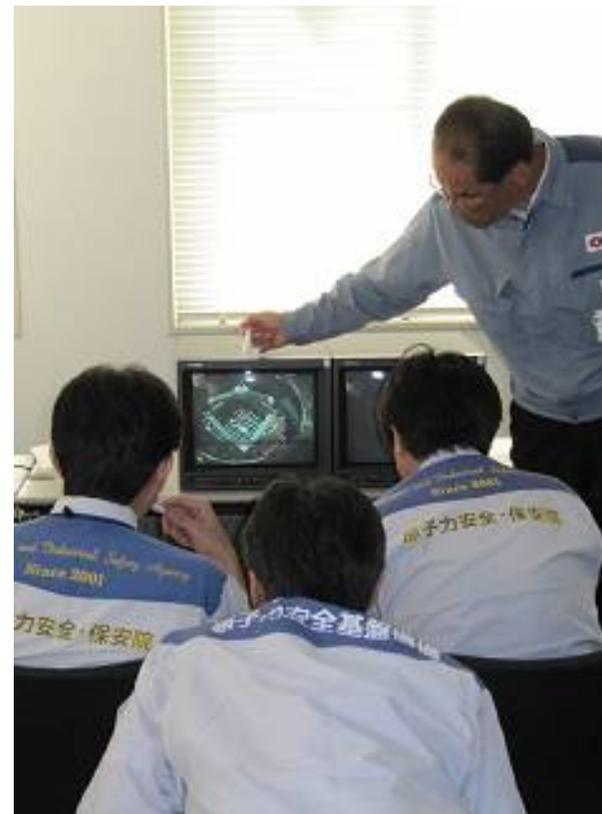
## 外観確認の実施状況

平成22年7月26日～27日に、関西電力(株)  
高浜発電所にて実施

外観確認検査の結果、技術基準に適合しているものと判断

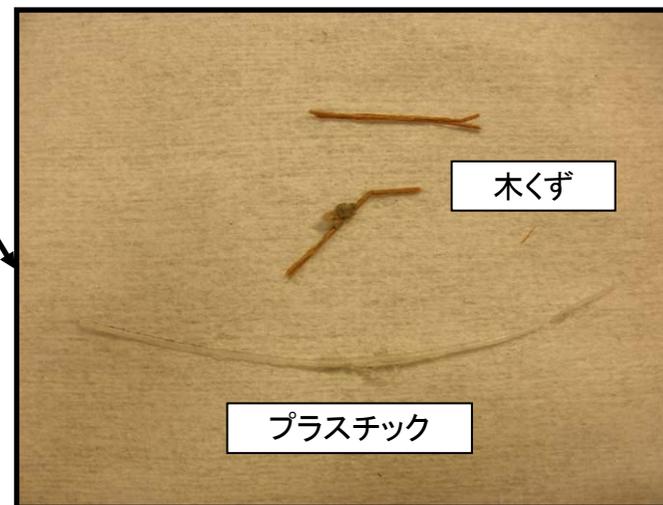
【陸上輸送容器内底部からの回収物(例)】

仏国メロックス工場で製造したMOX燃料を陸上輸送後、海上輸送用の容器に詰め替える作業を行っていたところ、平成21年11月19日、陸上輸送容器1基の底部に、複数の異物（木くず、プラスチックの破片）があることが確認された。

木くず：輸送容器のバスケットを一時的に倉庫に保管していた際、床面の木くずが混入  
プラスチックの破片：バスケットのメンテナンスを行っていた際、メンテナンス器具の保護材（プラスチック製）の破片が混入した。

異物は、燃料ホルダーの外側で発見されたこと、確認の結果、燃料体・燃料ホルダーとも異物の混入はなく、また、燃料体・燃料ホルダーとも外観に異常がないことから、当該MOX燃料の健全性に問題はない。
