高浜3号機の高経年化技術評価書の概要 (30年目評価)

平成26年1月28日
関西電力株式会社

高浜3号機30年目の高経年化技術評価書の概要

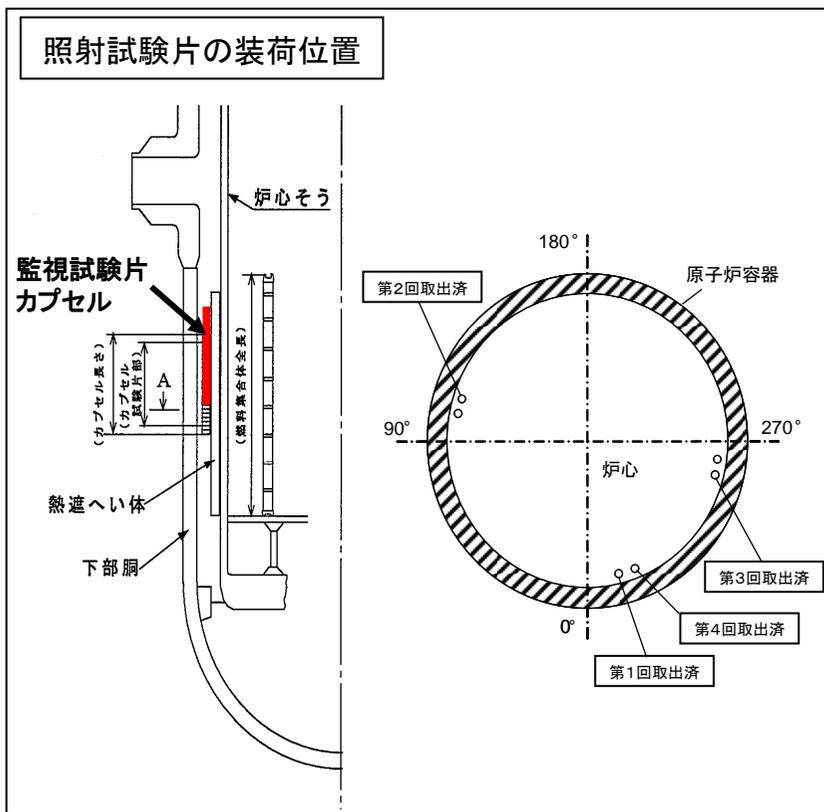
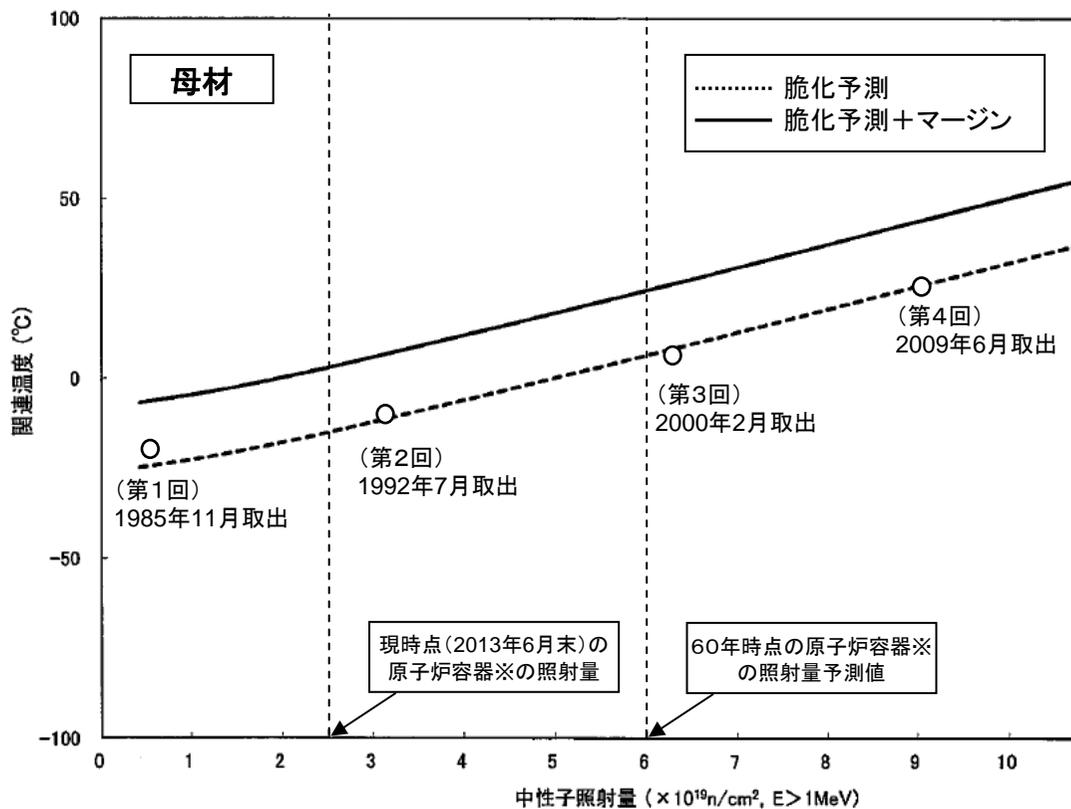
①-1 原子炉容器の中性子照射脆化

○平成25年9月に原子力規格委員会にて審査・承認され、公衆審査を完了した国内脆化予測法 (JEAC4201-2007/2013追補版)による評価結果において、脆化予測にマージンを見込んだ値を逸脱しておらず、特異な傾向は認められない。

※:原子炉容器内表面から板厚1/4深さの位置

健全性評価の結果から原子炉の安全性に影響を及ぼす可能性はないと考えるが、健全性評価の妥当性を確認するため、今後の原子炉の運転時間・照射量を勘案して第5回監視試験の実施計画を策定する。

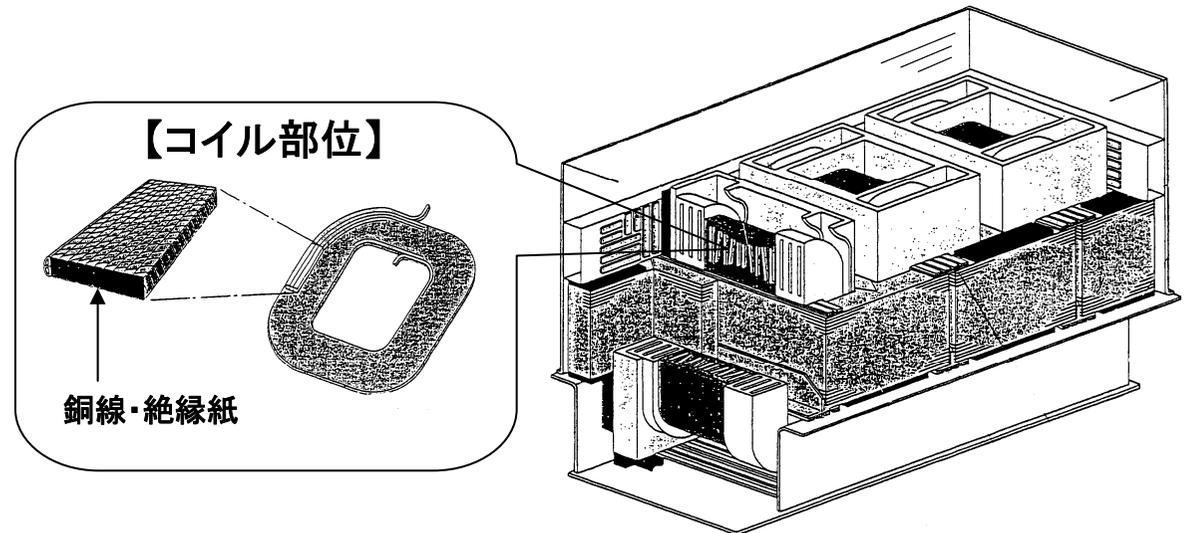
主変圧器構造図

- コイルの導線には絶縁紙が施されており、絶縁紙は運転中の温度上昇により熱劣化するため、コイルの絶縁低下の可能性は否定できない。
- しかしながら、第23回定期検査時まで主変圧器の取替を実施することで運転開始後60年までの健全性を維持することが可能である。
- また、現状保全は点検手法として適切である。

コイルの絶縁低下については、現状保全に加えて、第23回定期検査時まで主変圧器の取替を実施する。

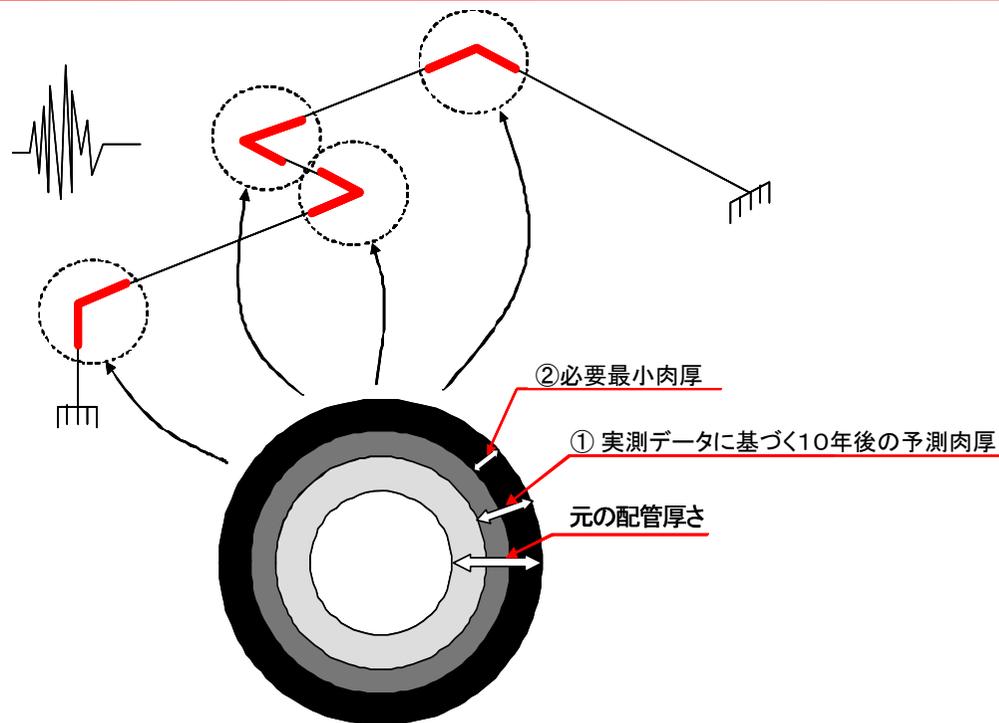
減肉を想定した配管の断面イメージ

湿分分離器ドレンポンプ吐出管(A)の評価結果(例)

発生応力(MPa)／許容 応力(MPa)	応力比
① 実測データに基づく10年後の予測肉厚による評価	86／178	0.48
② 必要最小肉厚による評価	290／178	1.63

より保守的な「②必要最小肉厚による評価」で、応力比が1以下となるよう、サポート改造等の設備工事を行う

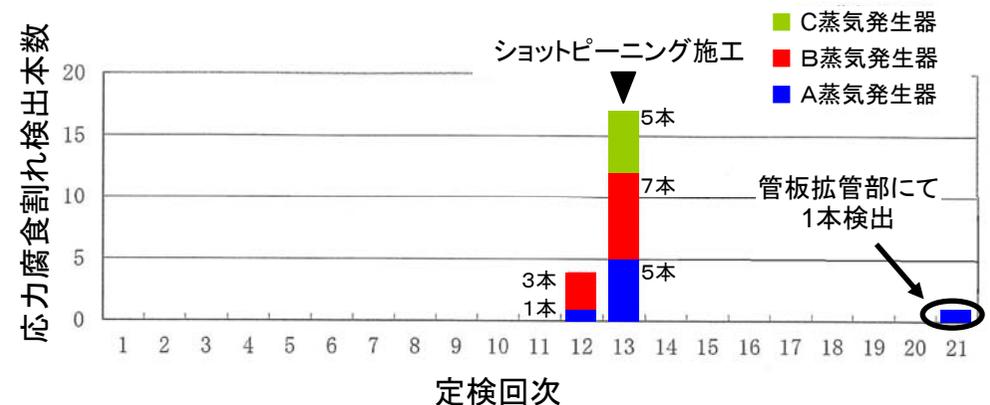
高浜3号機 応力腐食割れ検出本数履歴

高浜3号機の蒸気発生器伝熱管には、600系ニッケル基合金が使用されているため、耐応力腐食割れ特性向上を目的としたショットピーニング(第13回定検時)を実施しており、有意なき裂の発生は著しく低下している。

- 振止め金具(AVB)部摩耗、ピitting、管板直上部腐食損傷、フレット疲労、小曲げUバンド部応力腐食割れおよびデンティングについては損傷の可能性は小さい。
- 管板拡管部の応力腐食割れについては、発生が否定できないことから、潜在の可能性のあるサイズの割れが存在し、これが進展したとしても、構造上許容されるき裂深さには達しないことを確認する必要がある。
- 上記き裂は、定検毎の全数渦流探傷検査にて、構造上許容されるき裂深さには達するまでに検知し、施栓等による対応が可能であるため、点検手法として適切である。

管板拡管部の応力腐食割れ等の発生が否定できないことから、現状保全項目に加えて、蒸気発生器取替を含めた保全方法を検討していく。

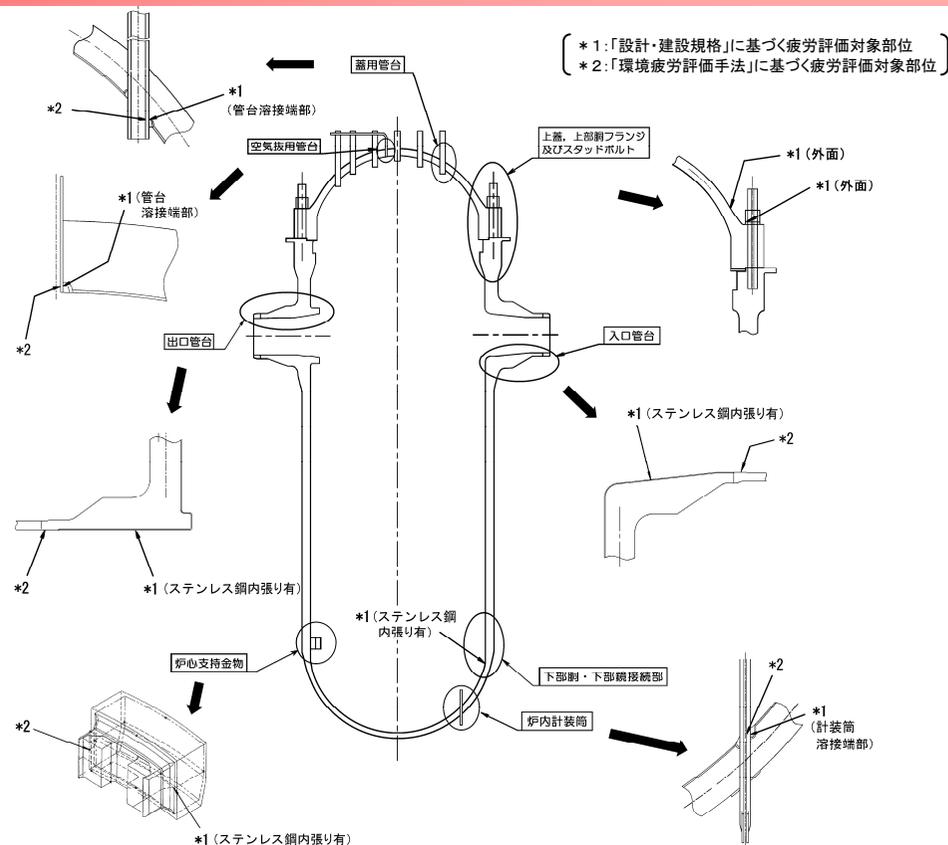
原子炉容器の疲労評価結果

評価対象部位	疲労累積係数(許容値: 1以下)	
	設計・建設規格による解析	環境疲労評価手法による解析
冷却材入口管台	0.037	0.001*3
冷却材出口管台	0.044	0.001*3
蓋用管台	0.099	0.001*3
空気抜用管台	0.011	0.001*3
炉内計装筒	0.113	0.002*3
上部蓋、上部胴フランジ	0.007	—*4
下部胴・下部鏡接続部	0.004	—*4
炉心支持金物	0.005	0.001*3
スタッドボルト	0.357	—*4

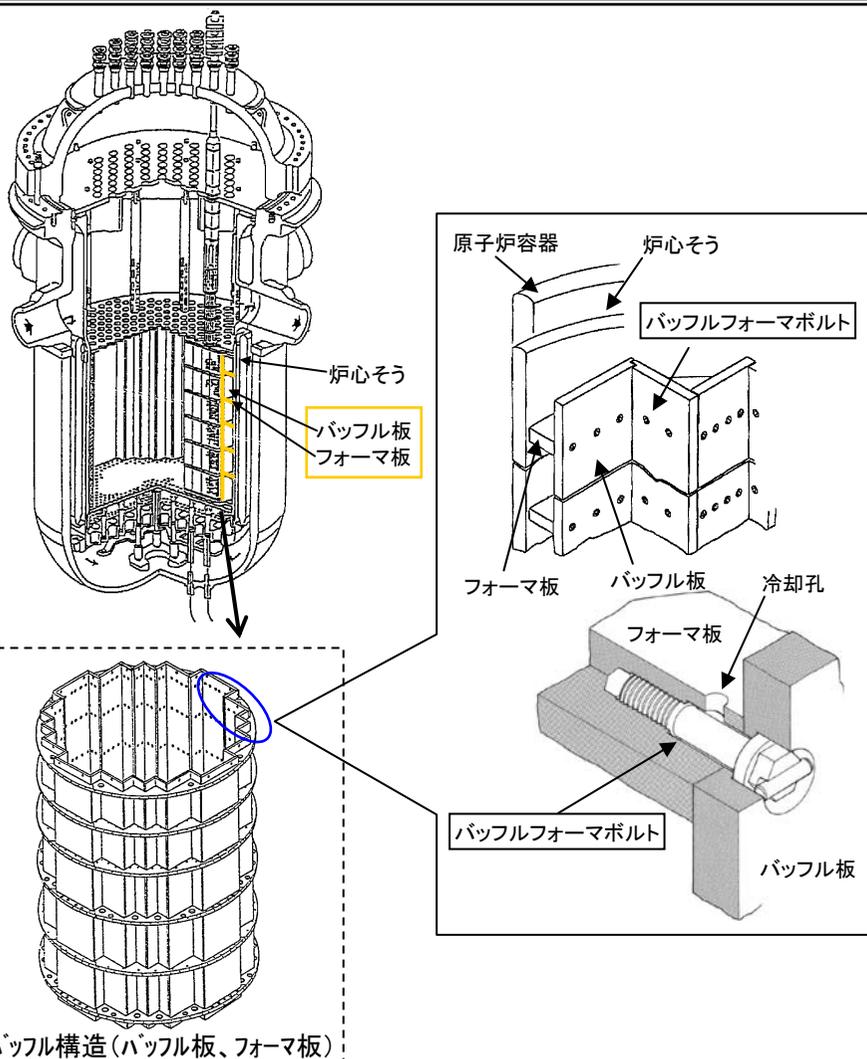
- ▶ 応力腐食割れ(SCC)の発生要因は①材料、②応力、③環境の3つだが、運転時間が経過し、高い中性子照射量を受けると、材料の経年変化等に伴い応力腐食割れが発生する可能性がある。
- ▶ 中性子照射量の高い炉内構造物の中から、相対的に最も割れが発生する可能性が高く(中性子照射量、応力レベル、及び温度条件が最も厳しい)、海外で損傷事例のあるバッフルフォーマボルトを代表として詳細評価した。

バッフルフォーマボルトについては、最新知見を用いた損傷予測により60年経過時点においてボルト損傷が発生しないことが確認されている。

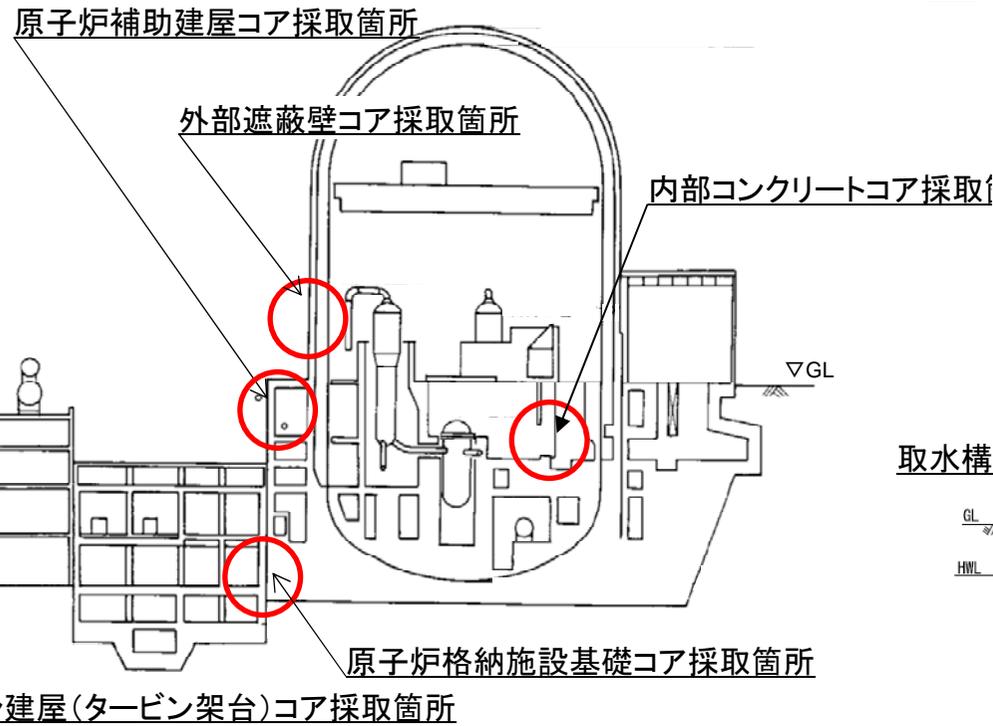
高浜3号炉 建屋断面図

コンクリート強度の破壊試験用コア採取箇所
