高浜発電所 3号機 蒸気発生器伝熱管の損傷
および

大飯発電所 3号機 加圧器スプレイライン配管溶接部における
有意な信号指示

2020年10月27日

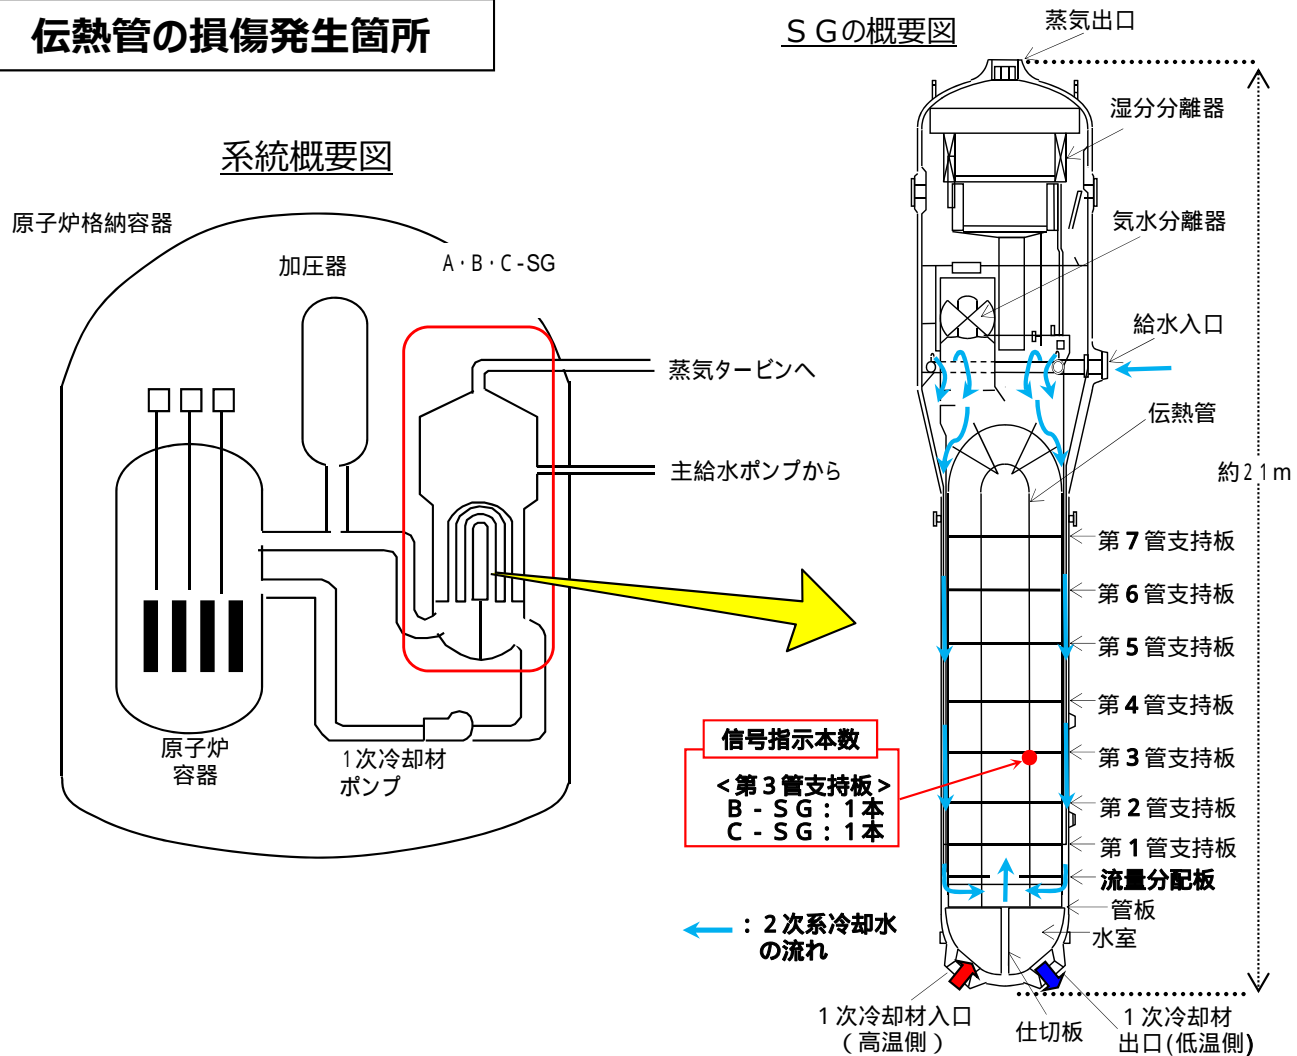
伝熱管の損傷発生箇所

○その結果、2月18日にB-SGの伝熱管1本およびC-SGの伝熱管1本の伝熱管2本について、管支持板部付近に、外面からの減肉とみられる有意な信号指示を確認した。

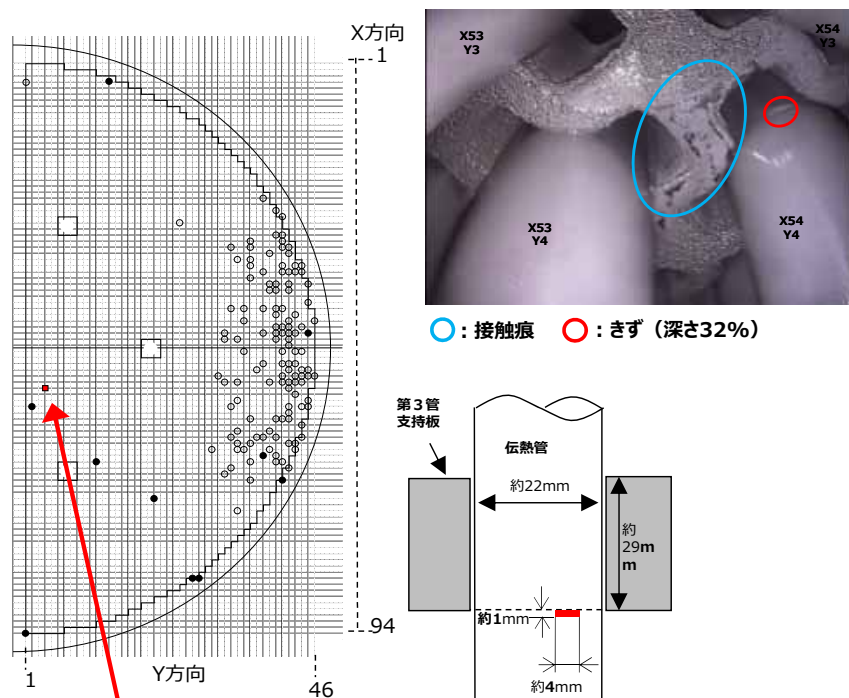
B - SG伝熱管 (低温側) の状況

○: 接触痕 ○: きず (深さ32%)

<第3管支持板>
有意な信号
指示管 (X54Y4)

- ・ B, C - SGともに低温側で周方向のきずがあることを確認。
 - ・ C - SGでは摩耗減肉に特徴的な金属光沢が見られたが、B - SGでは表面にスケールが付着しており金属光沢は見られなかった。
 - ・ しかし、両者ともきずの表面状態・形状から、化学的な腐食ではなく機械的な摩耗による減肉であることは明らか。
- ⇒ ECTで得られた信号波形も踏まえ、異物の接触によるものと推定。

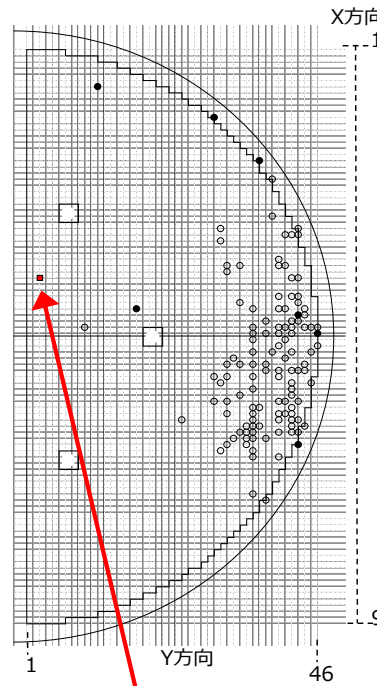
C - SG伝熱管 (低温側) の状況

○: 接触痕 ○: きず (①深さ56%, ②深さ28%)

<第3管支持板>
有意な信号
指示管 (X38Y3)

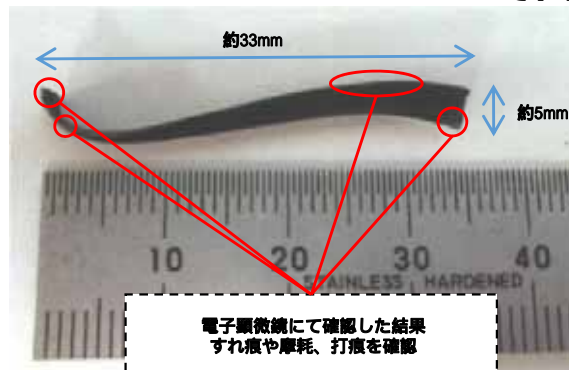
C-SGで回収した金属片

縦 : 約33mm 横 : 約5mm
厚さ : 約0.2mm 重さ : 約0.3g
材質 : ステンレス鋼(SUS304相当)

回収した金属片の形状、材質から渦巻きガスケットの一部である金属フープと推定した。

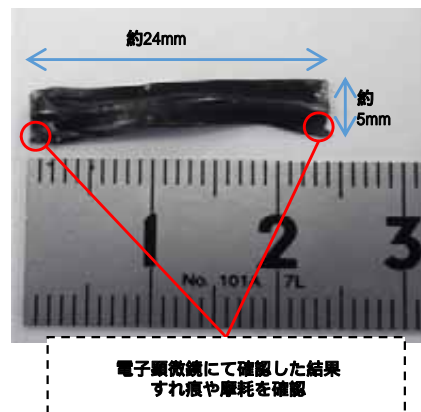
A-SGで回収した金属片

縦 : 約24mm 横 : 約5mm
厚さ : 約0.2mm 重さ : 約0.2g
材質 : ステンレス鋼(SUS304相当)

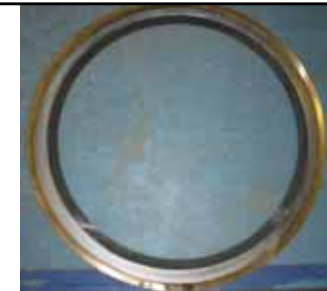
タービン動主給水
ブースタポンプ入口フランジ

- 今回（第24回）の定期検査で開放した機器について、ガスケットパッキンが健全であることを確認した。（2箇所）
- 今回（第24回）の定期検査で開放していない機器を追加で開放し、ガスケットパッキンが健全であることを確認した。（18箇所）
- 過去にガスケットパッキンが損傷していた事例がないか、工事記録で確認したが損傷していたという記録はなかった。

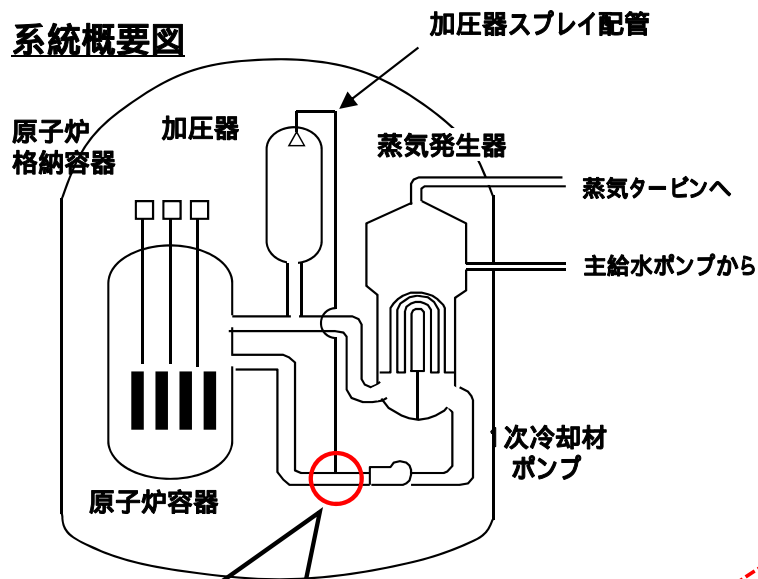
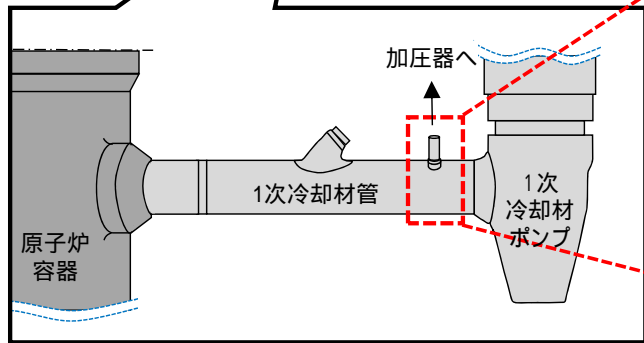
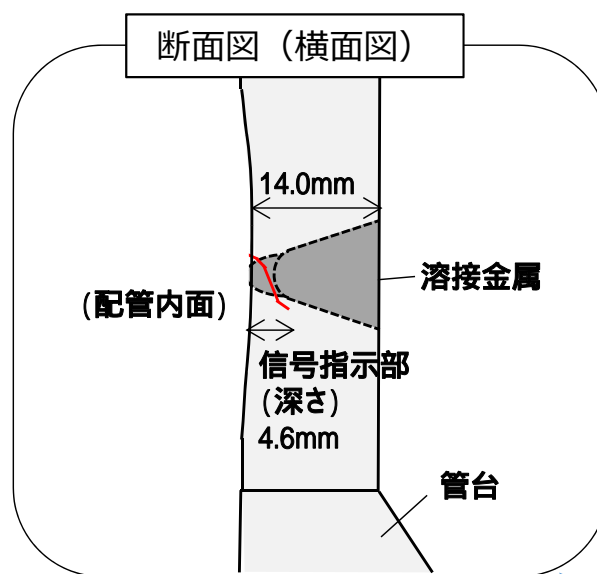
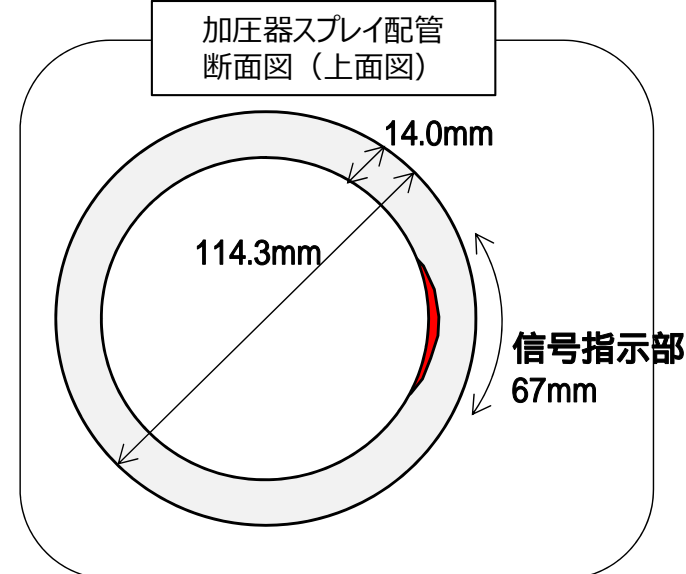
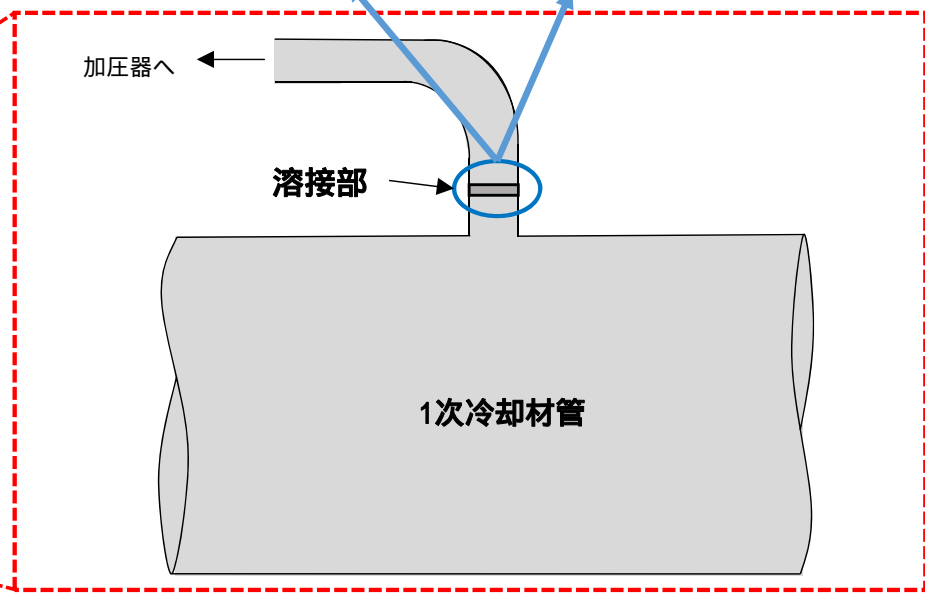
損傷発生箇所

2020年8月31日に配管の健全性を確認するために、加圧器スプレイ配管の超音波探傷検査を実施したところ、1次冷却材管と加圧器スプレイ配管の接続部付近において有意な信号指示が認められた。

その後、9月1日に当該部の詳細な検査を行ったところ、加圧器スプレイ配管の溶接部付近に傷があることを確認した。

- モックアップデータ等を用いた評価に基づき技術基準には適合しており、次回定期検査までの安全性は説明できると考えるが、より説明性を高めるためには実機からより詳細なデータを取得・充実させる必要があると判断し、**今定期検査において当該配管の取替を行うこととする。**

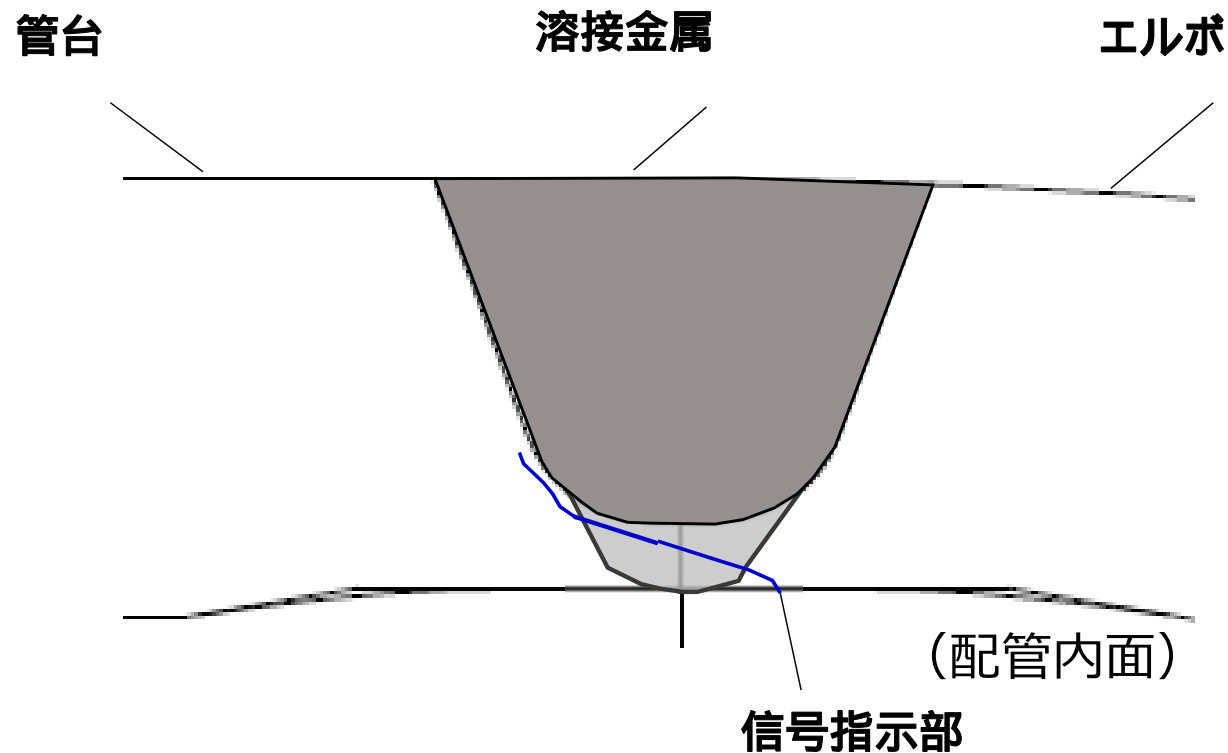
- 当該部は溶接時の開先合わせのために内表面をシンニング（切削）加工している。
- シンニング加工により、配管内表層のごく表層で硬化層が形成されたと推定される。

信号指示の要因は、シニング加工により配管内表層のごく表層で硬化層が形成されたことによる強加工 SCC と推定される。

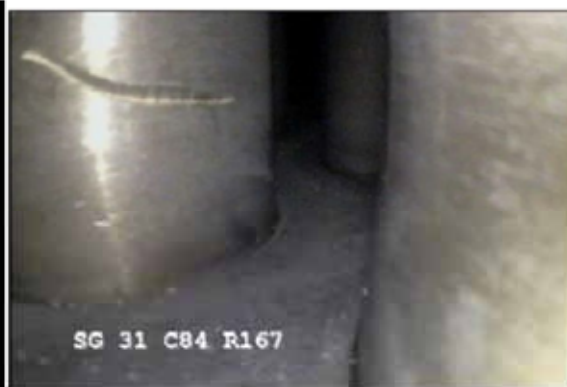
ガスケット片による減肉発生(2013年)

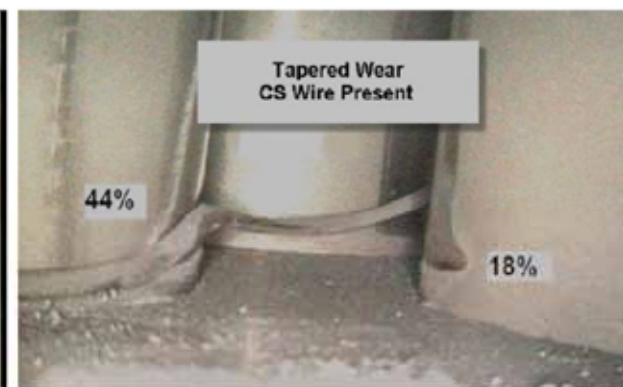
ワイヤによる減肉発生
