# 高浜発電所 4 号機の 蒸気発生器伝熱管の損傷

2021年1月22日

# 蒸気発生器伝熱管の損傷発生状況

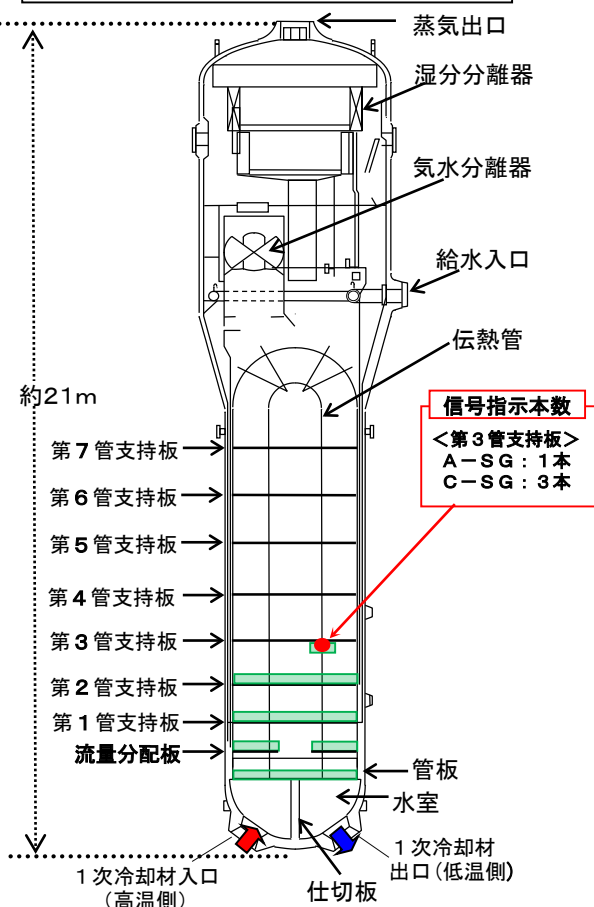
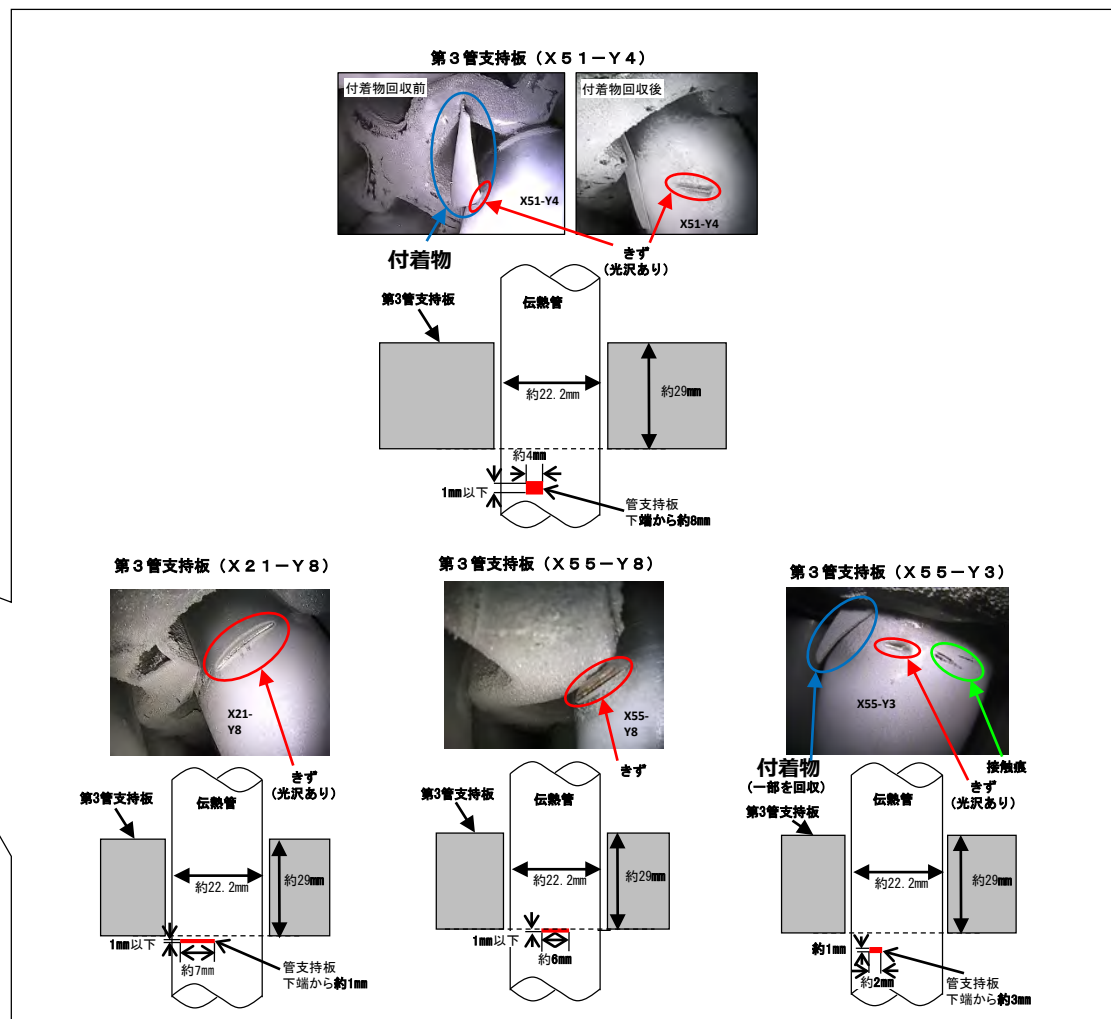
## 小型カメラでの点検箇所

- 2020年10月7日からの第23回定期検査において、蒸気発生器（以下、「SG」と言う）伝熱管の渦流探傷試験を実施した。その結果、同年11月20日にA-SGの伝熱管 1 本およびC-SGの伝熱管 3 本の伝熱管 4 本について、管支持板部付近に外面からの減肉とみられる有意な信号指示を確認した。
- 小型カメラによる外観観察の結果、有意な信号指示を確認した箇所に外面減肉が認められた。

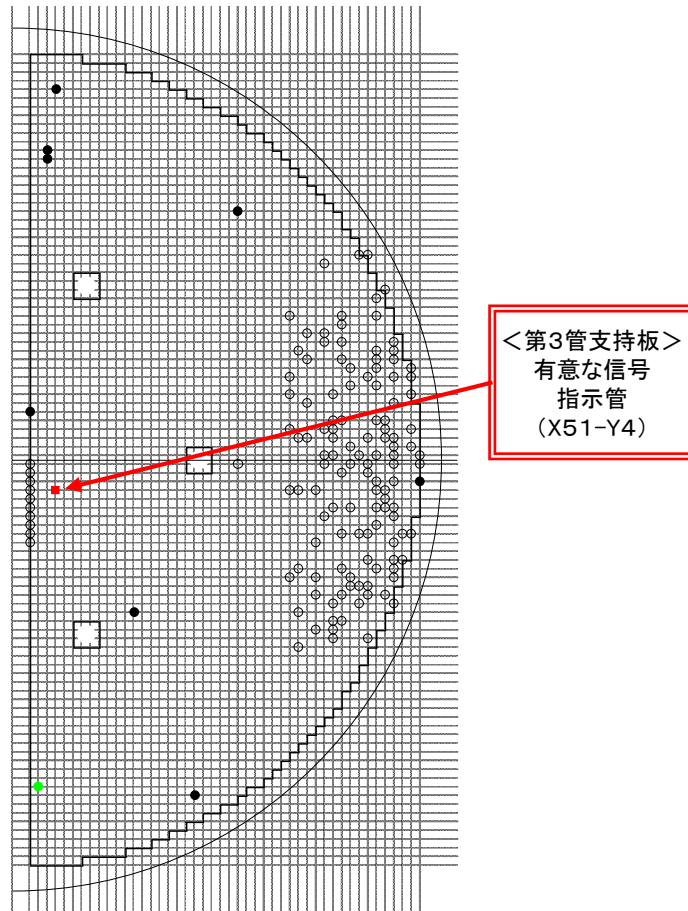
A－蒸気発生器上部より見た伝熱管位置を示す図

A、C－S/Gの信号指示位置およびC-S/Gのスケール回収範囲を下图に示す。

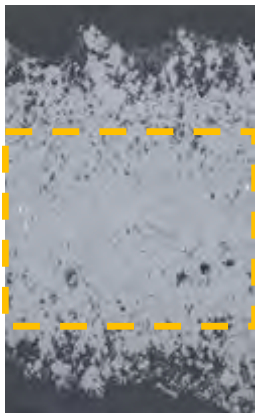
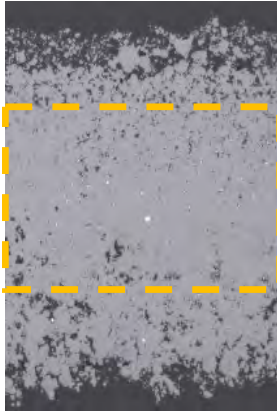
## 回収スケールの断面観察結果

伝熱管をきずつけた可能性が高いと推定されたスケールA、C 2、C 3について、それぞれ一部を切断して断面を観察した結果、大部分が密度の高い層（稠密層）になっていることを確認した。

| | AーSG 回収スケール | CーSG回収スケール(C2) | CーSG回収スケール(C3) |
|---|---|---|---|
| 性状 | 稠密層が主体(稠密層厚さ 0.1mm～0.2mm程度) | | |

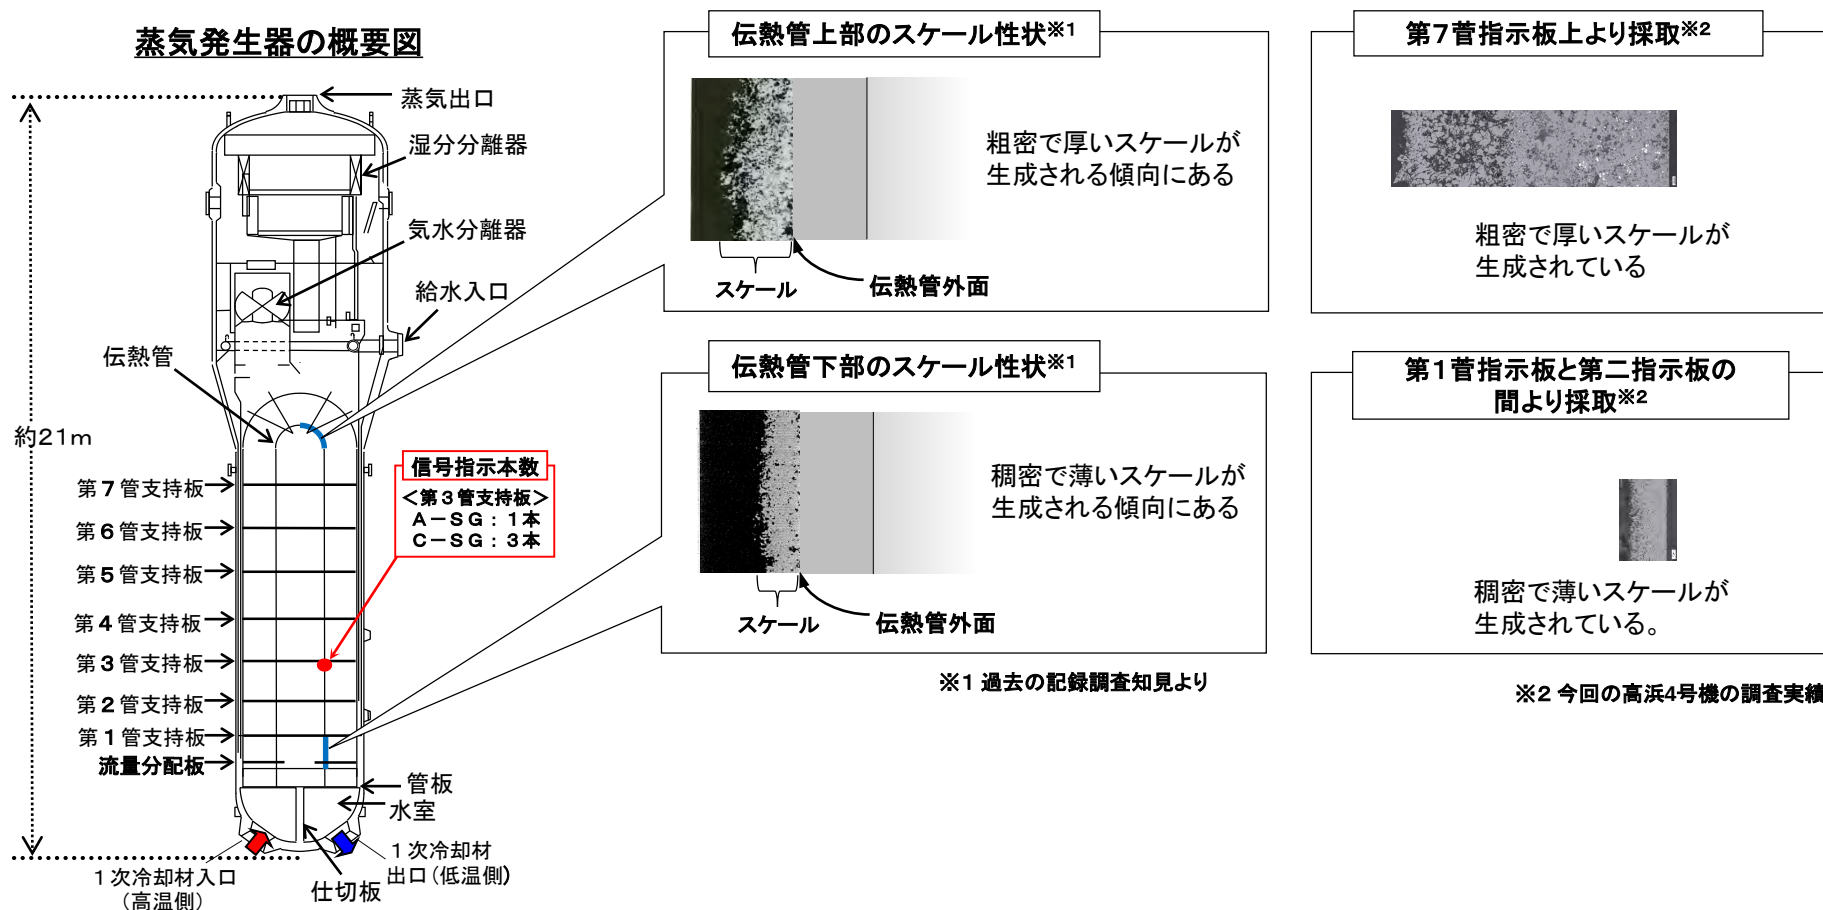
- S G伝熱管のスケールの性状については、1996年に高浜発電所3号機S G伝熱管の健全性確認を目的とした抜管調査を実施した際に、スケールの付着状況の調査を行っており、その結果、伝熱管の場所によりスケールの性状が異なり、伝熱管上部のスケールは厚みがある一方で密度が比較的低い層（粗密層）が主体であり、下部のスケールは層厚が薄いものの稠密層が主体であるとの結果が得られている。
- これらを踏まえ、高浜発電所4号機の伝熱管上部および下部のスケールの付着状況を調査するため、S Gの上部（第7管支持板上）および下部（第2管支持板から管板上の間）のスケールを採取し、断面観察を行った結果、高浜発電所3号機の調査結果と同様の結果が得られた。

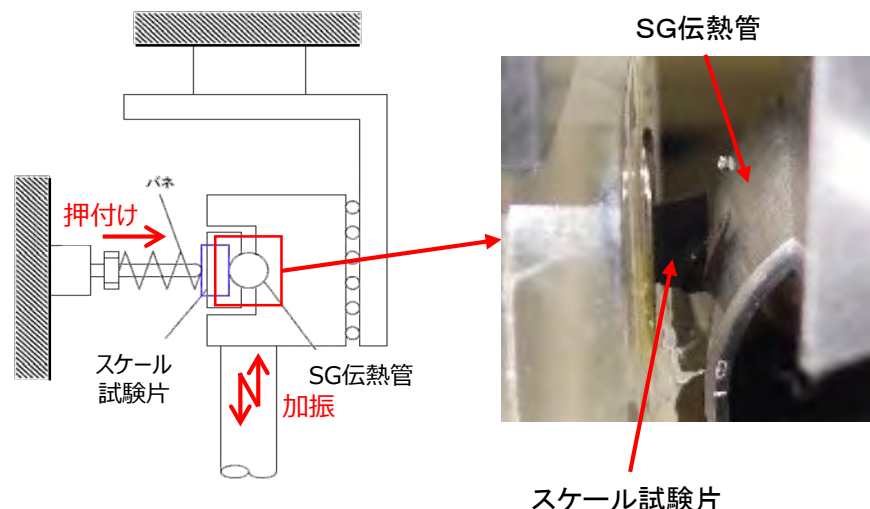
伝熱管の減肉量がスケール摩滅量よりも大きくなることを確認。

稠密層が主体であるスケールが伝熱管に繰り返し接触することにより、伝熱管に有意な減肉が生じる可能性があることを確認。

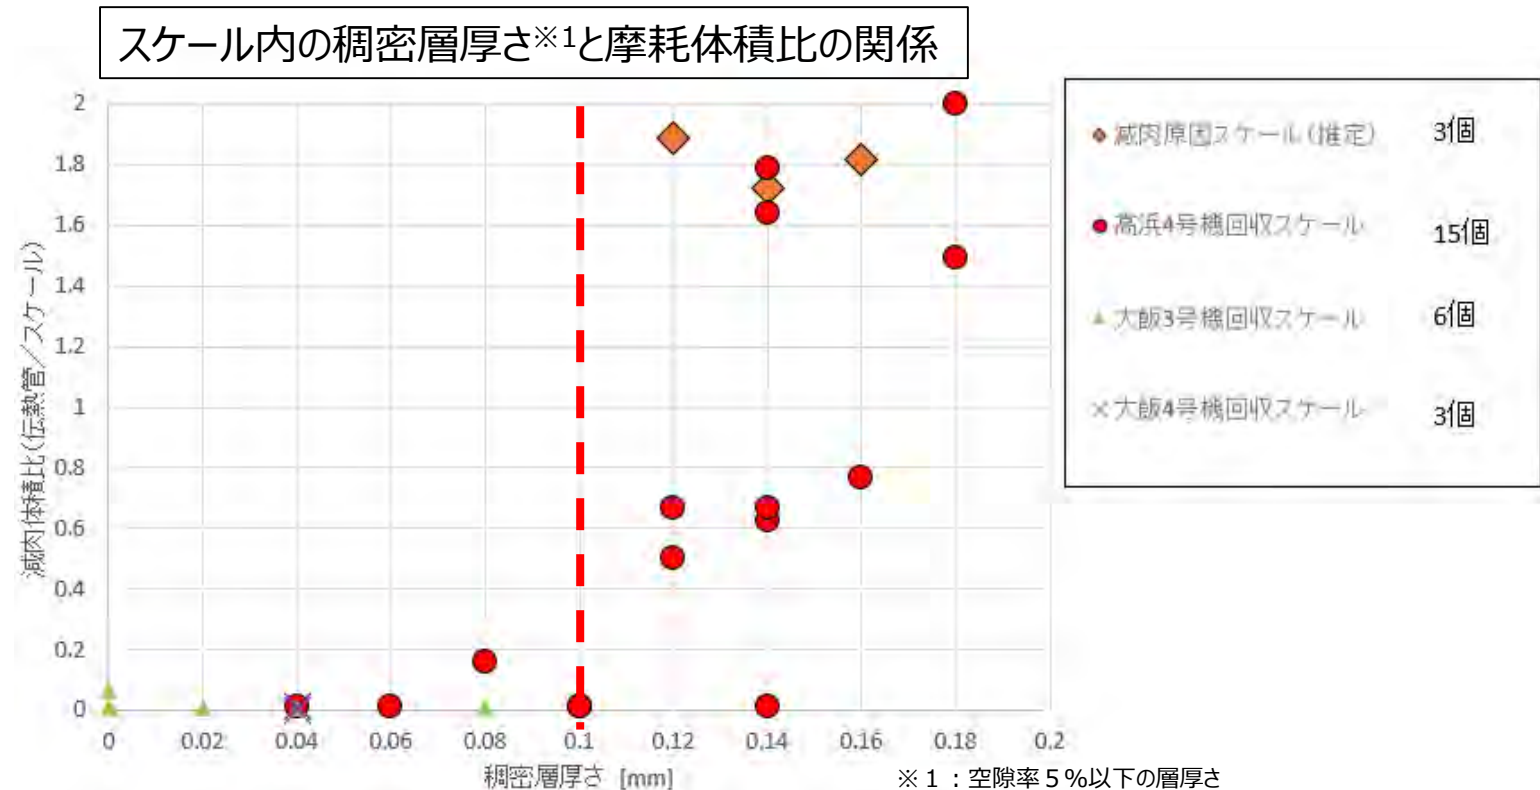
これまでの調査の結果、空隙率の大きい多孔質層は摩耗能力に影響しないと考えられる。このため、「厚さ」としてカウントする稠密層を空隙率5%以下として減肉体積比との相関に係るデータを採取し、稠密層厚さが減肉体積比に影響することを確認している。

再発防止対策として薬品洗浄の実施を検討中。

(高浜4号機回収スケールを用いた薬品洗浄試験(浸漬試験)の結果、スケールを粗密化できることを確認済)
