# 大飯発電所 3 号機の 加圧器スプレイライン配管溶接部の傷

2021年1月22日

# 加圧器スプレイライン配管溶接部における有意な信号指示確認箇所

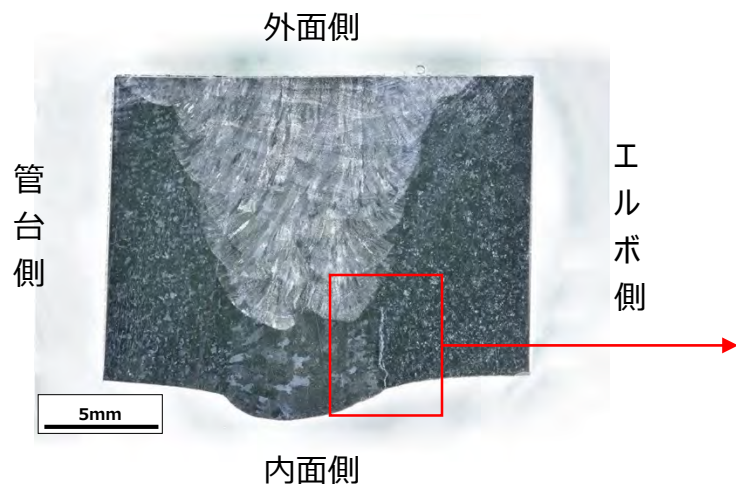
図1：断面マクロ観察

- 断面マクロ・ミクロ観察の結果、当該部の割れは溶接境界極近傍の母材部を起点としており、主亀裂の進展経路は母材部の溶接境界付近を粒界に沿って進展している。（分岐した亀裂が溶接金属に接したものも一部あり）

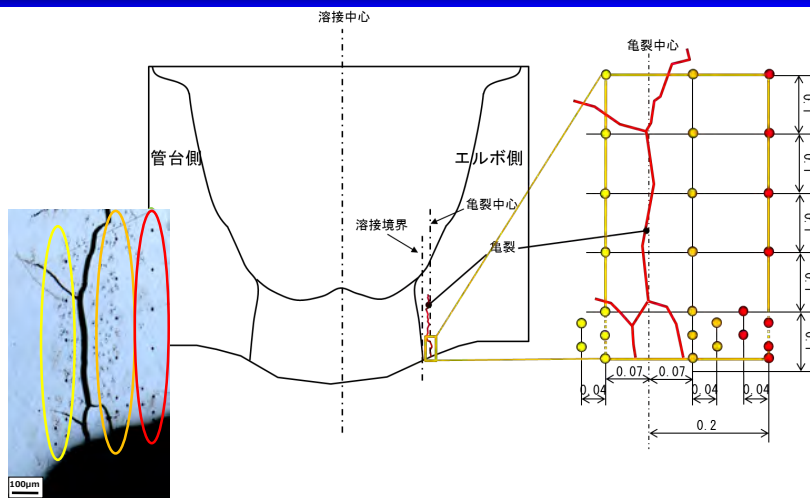
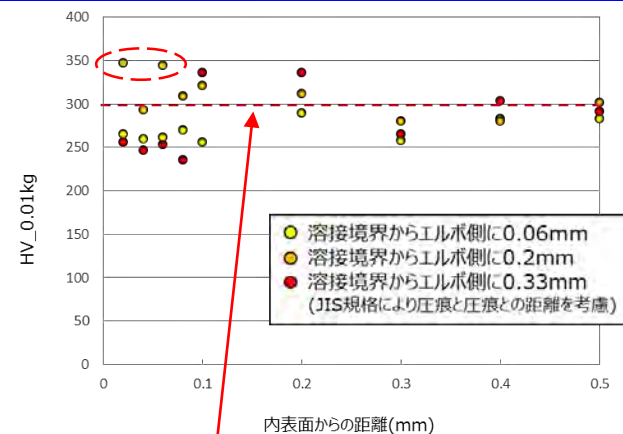
図1：硬さ計測結果（荷重：10g）

硬さによるSCC発生の知見のある値（300HV5）

- 硬さ計測の結果、割れ近傍の表層で350HV、内部で200HV~240HVが認められ、SCC発生・進展の知見のある値を超えて著しく硬くなっている※ことを確認した。

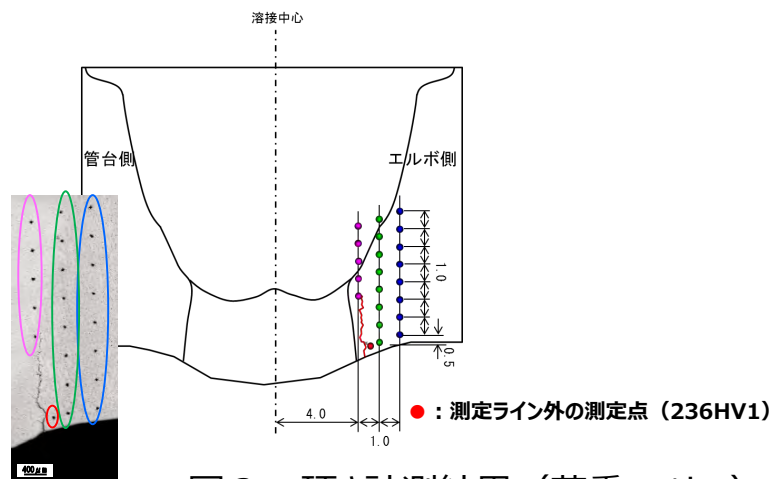
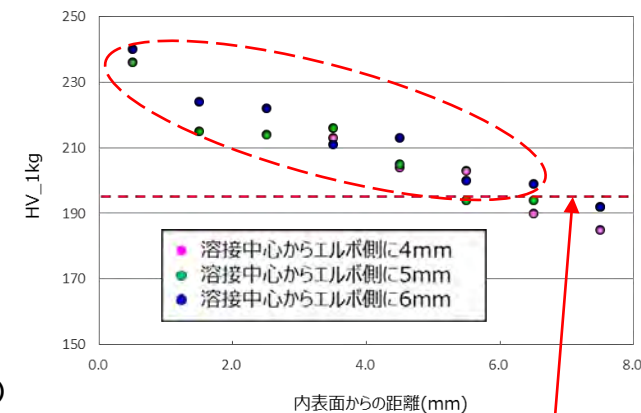
図2：硬さ計測結果（荷重：1kg）

硬さによるSCC進展の知見のある値（195HV1）

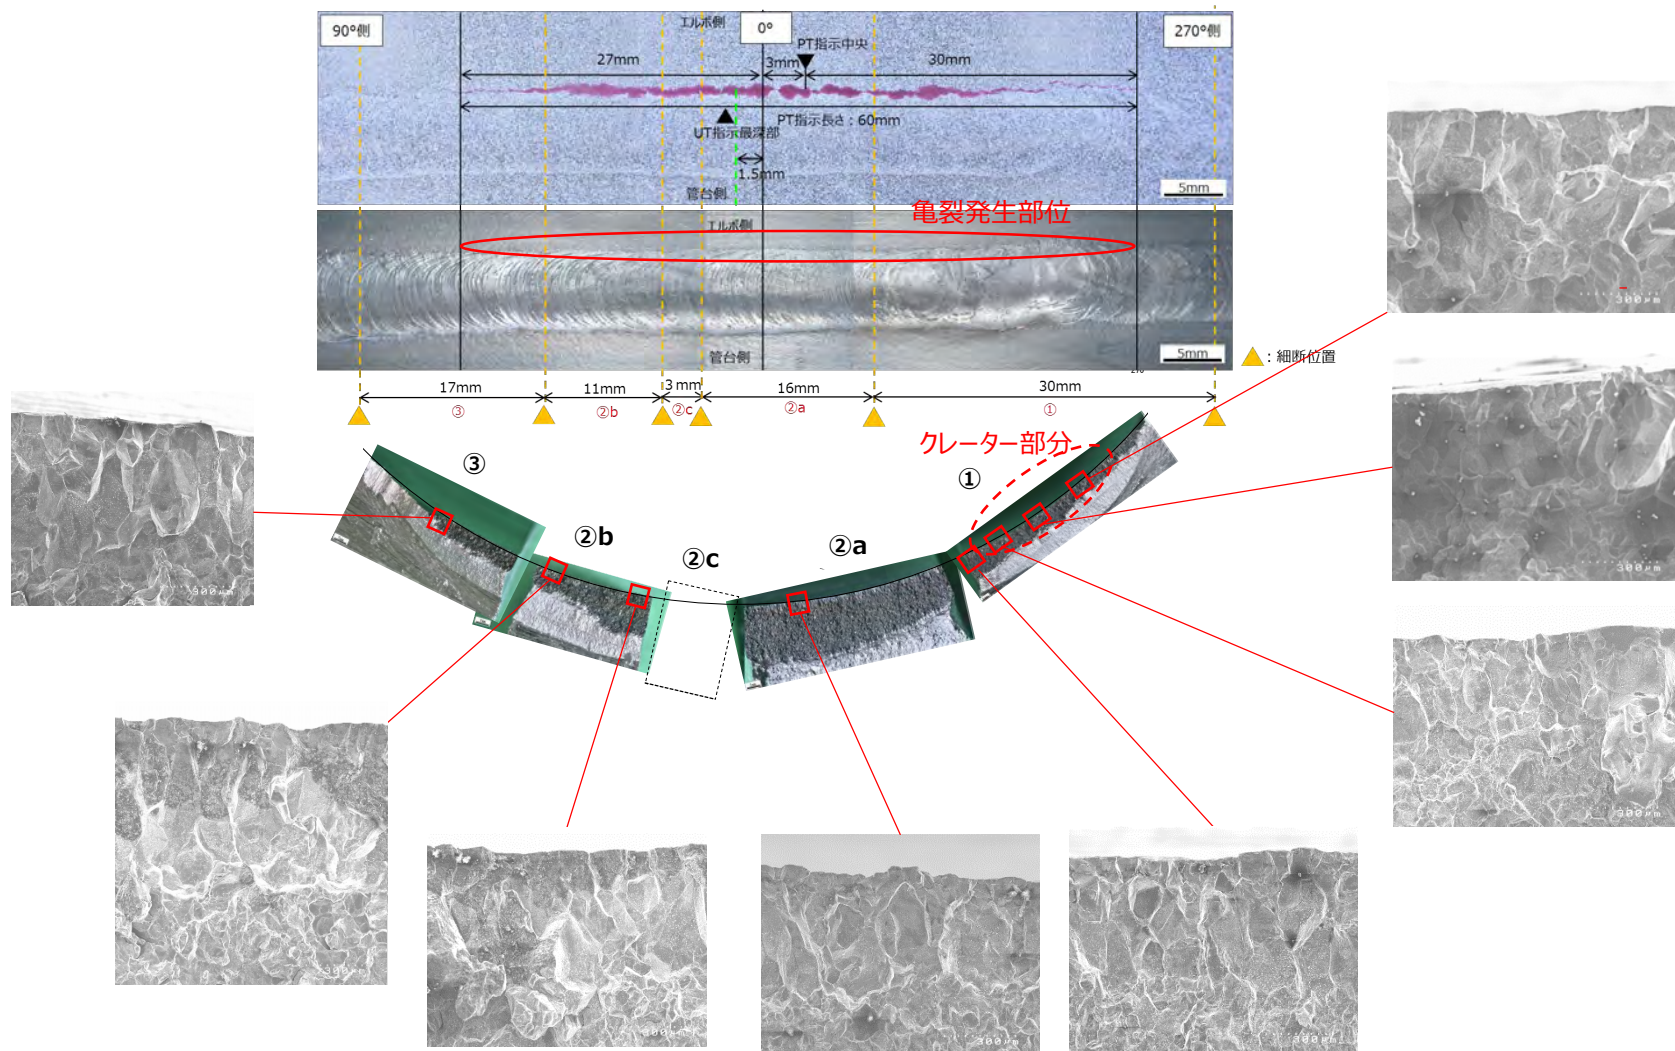
- 破面マクロ・ミクロ観察の結果、亀裂の起点に関連するような情報は破面からは**確認できなかった**。
- 亀裂の形状および最深部の位置を考慮すると亀裂の中心付近が起点と考えられる。

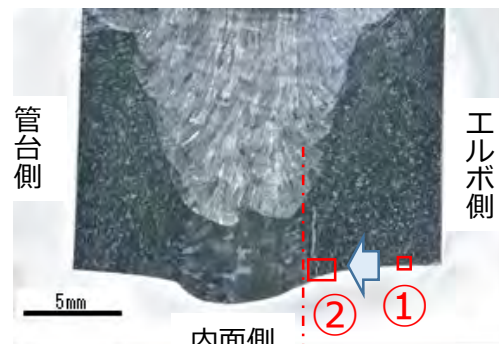
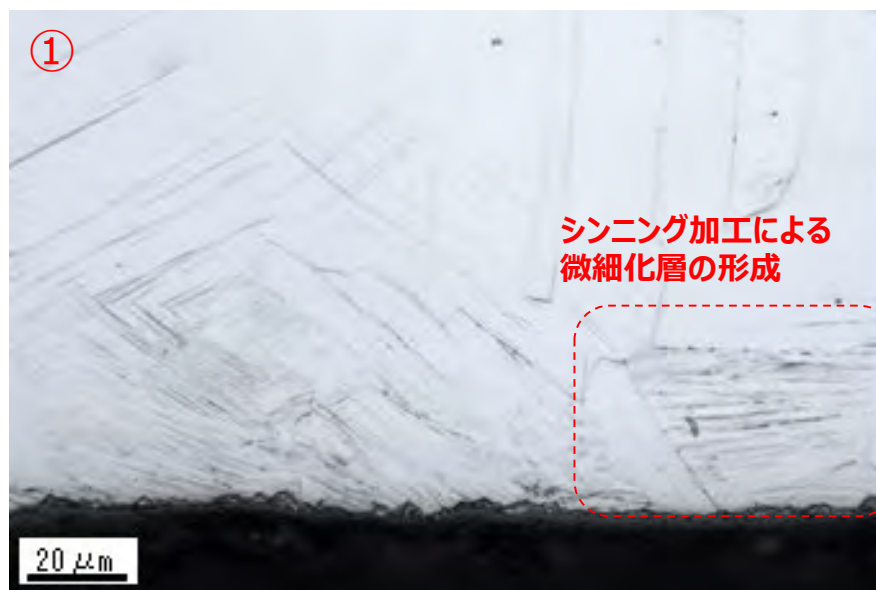
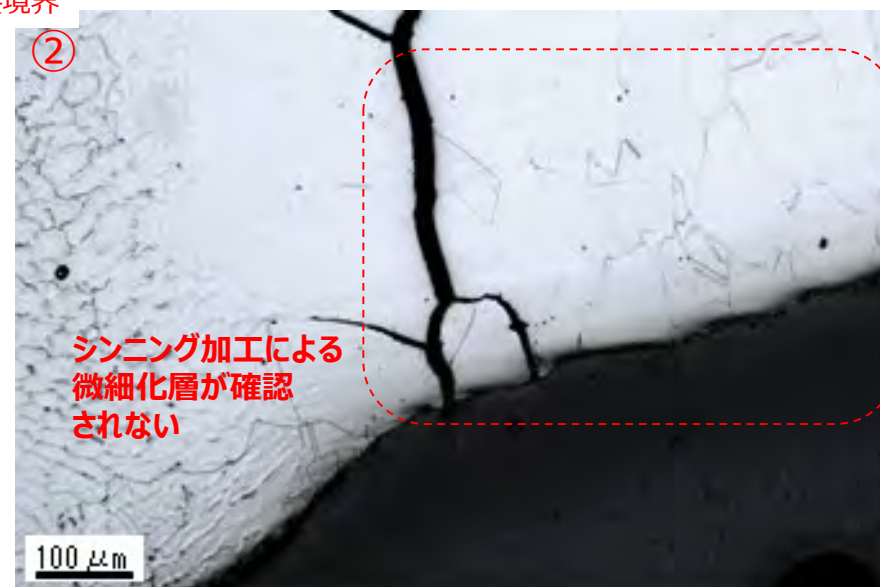
- 割れが認められた溶接部近傍の表層②では、シンニング部①と同様の350HVを超える硬さが認められるものの、シンニング加工による微細化層は確認されないため、②における硬化はシンニング加工以外の要因によるものと考えられる。

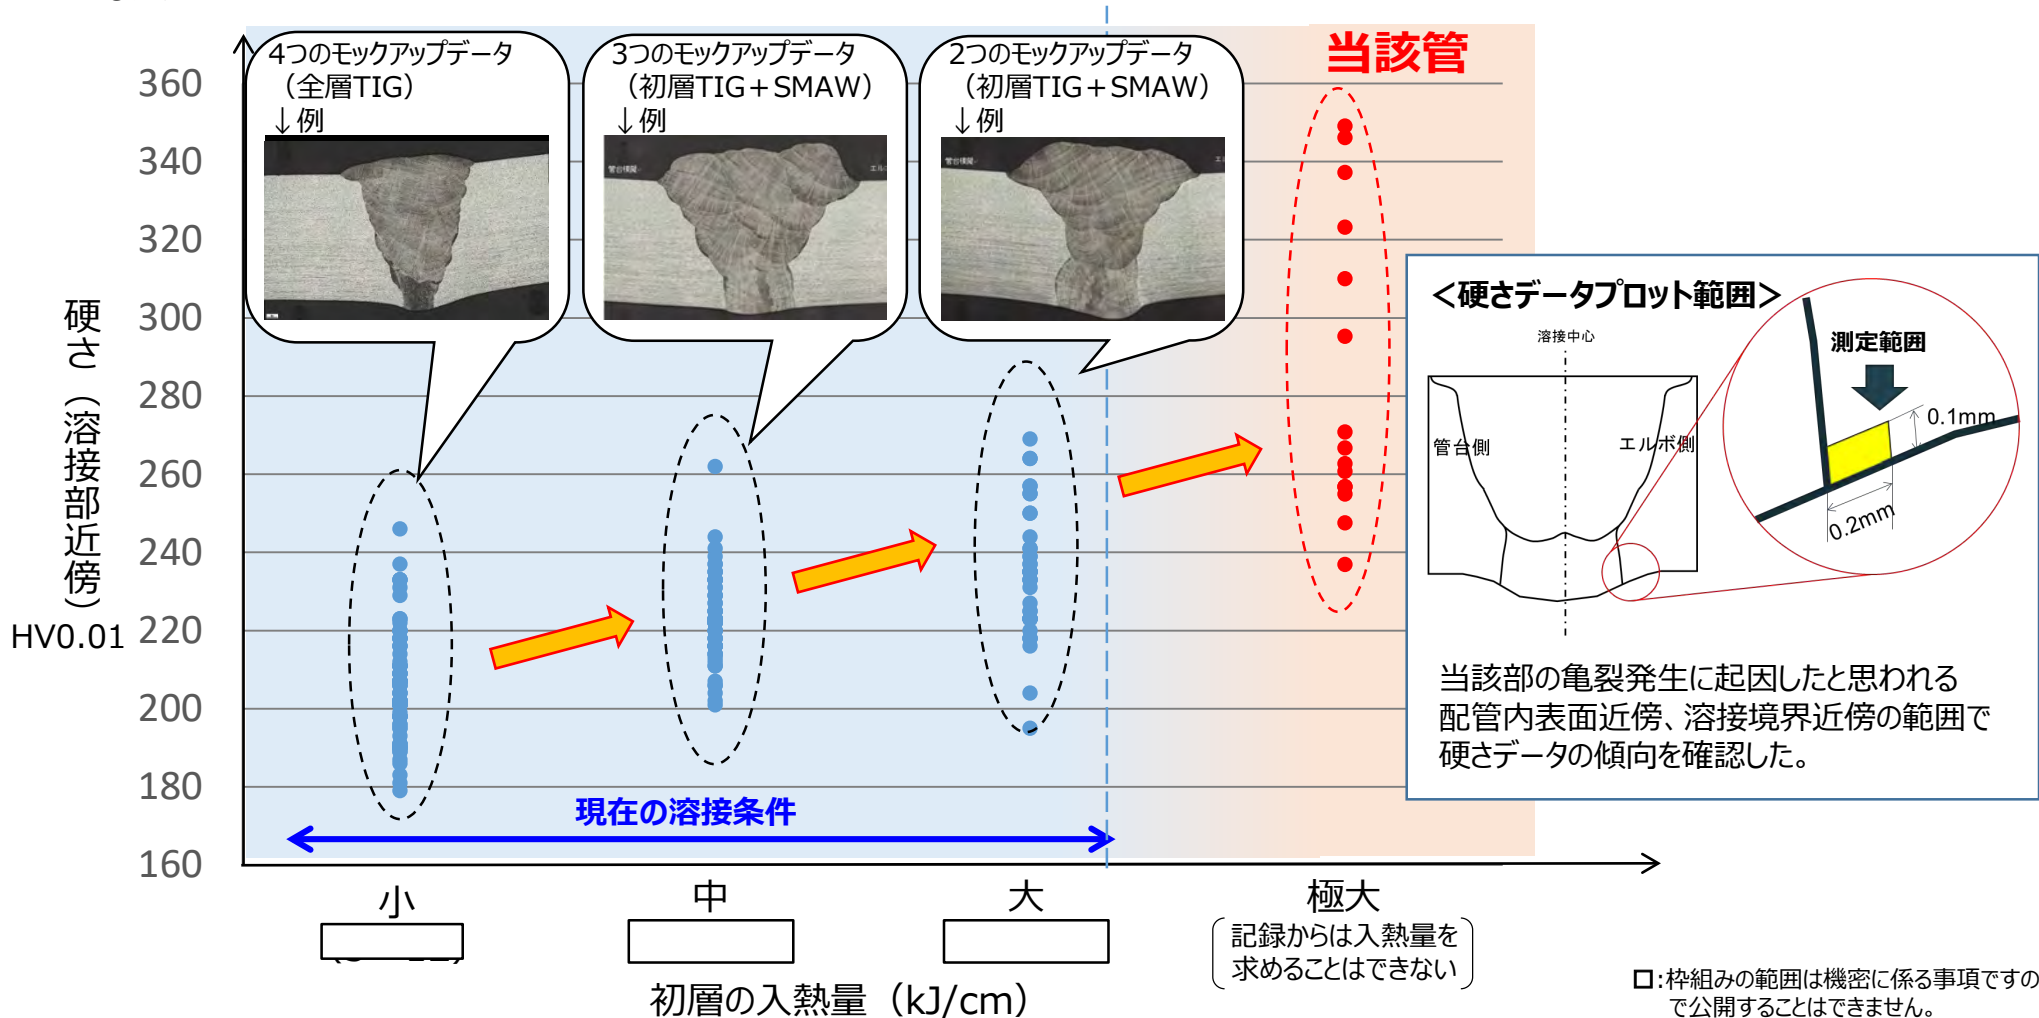
- モックアップ調査の結果、**入熱量が増加するに伴い硬くなる傾向が認められた。**
- このことから**当該部においては、大きな入熱が付与されたものと推察される。**
- なお、**現在の溶接条件では、当該管と同程度の硬さまで硬くならないことは確認された。**
