# 参 考 資 料

- 美浜・大飯・高浜発電所の安全性向上対策の実施状況
- 高浜発電所 4 号機の蒸気発生器伝熱管の損傷
- 大飯発電所 3 号機の加圧器スプレイライン配管溶接部の傷

2021年1月22日

# 大飯発電所 3 号機の 加圧器スプレイライン配管溶接部の傷

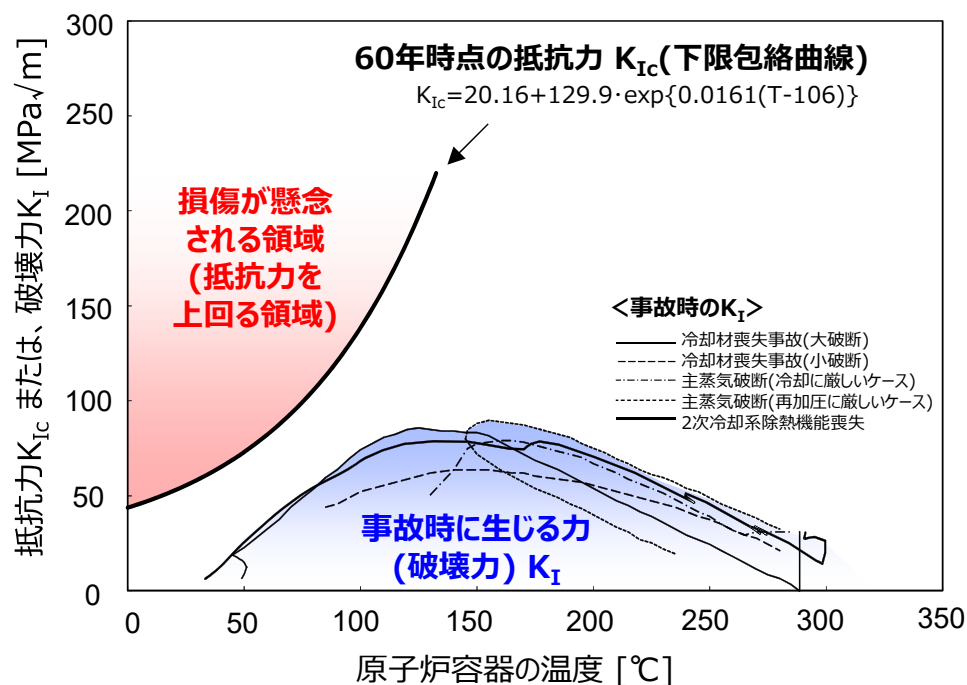
## <高浜2号機の評価結果>

- 脆化した原子炉容器（金属壁）について、事故時に炉心冷却のため緊急注入される冷却水によって、金属壁の温度が急激に低下したとしても、十分に耐えられるかを評価。
- 保守的に大きな亀裂を想定したとしても、60年運転時点の脆化程度では、事故時に金属壁に加わる力（破壊力）によって原子炉容器が壊れないことを確認。

※深さ10mmの亀裂を想定

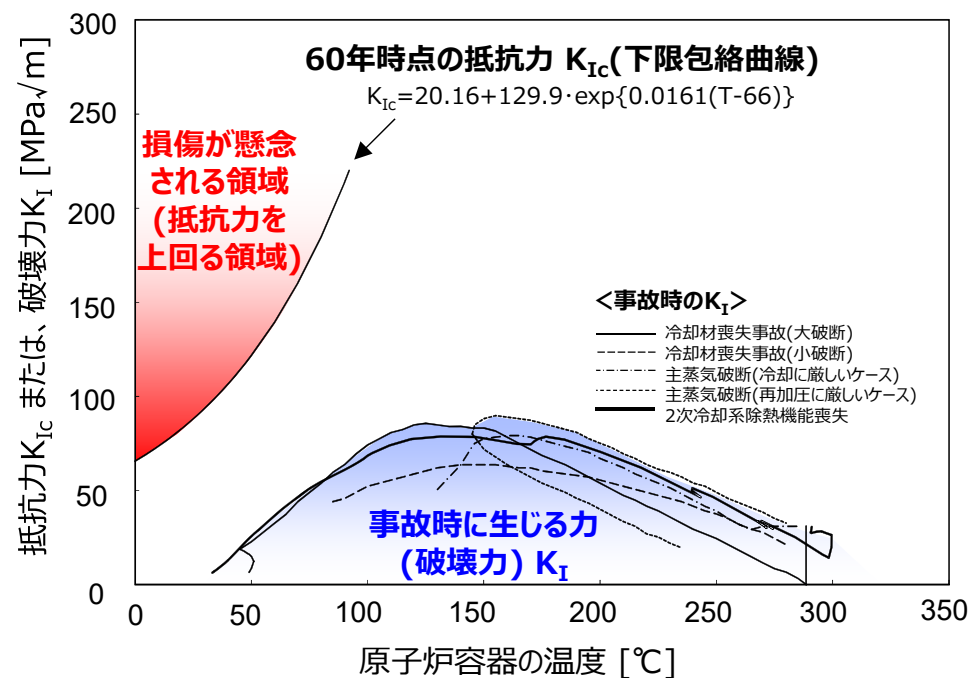
## <美浜3号機の評価結果>

※深さ10mmの亀裂を想定

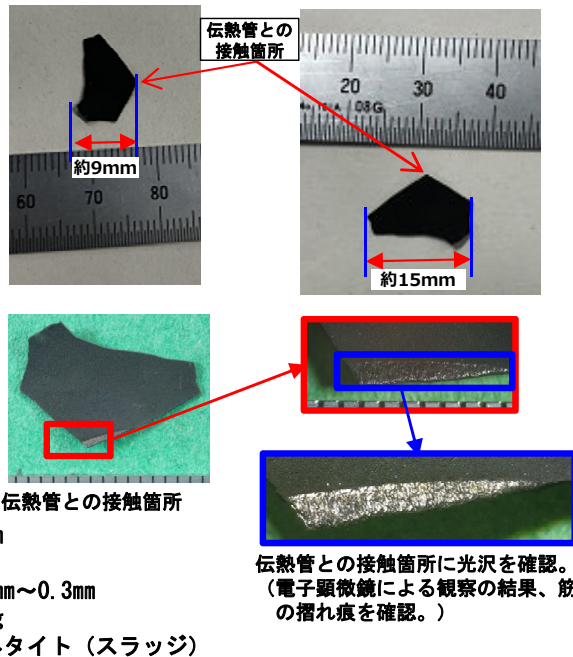
A－S Gで回収した付着物（付着物A）の分析結果

- ✓ 付着物 A には、伝熱管減肉部と接触していたと想定される部位に、接触痕があり光沢が認められた。付着物 C には、接触痕や光沢は確認できなかった。
- ✓ 付着物 A および C の形状を計測した結果、それぞれ、直径22.5mm、21.9mmの円筒状に沿った形状であり、伝熱管（円筒）の外周（直径約22.2mm）に近い形状であることを確認した。

- ✓ 付着物 A について、伝熱管減肉部と接触していたと想定される部位を拡大観察した結果、筋状痕を確認し、伝熱管との摺動によりできたものと推定した。
- ✓ 付着物 C には、表面の一部に平滑な面があったが、筋状痕は確認できなかった。

- ✓ 付着物 A および C の主成分はマグネタイトであることを確認し、S G 内で発生するスラッジと同成分であることを確認した。
- ✓ 付着物 A では、伝熱管減肉部と接触していたと想定される部位に、伝熱管の主成分であるニッケルおよびクロムの成分を検出したことから、この付着物が伝熱管をきずつけた可能性が高いと推定した。
- ✓ 付着物 C では、表面の一部にニッケルをわずかに検出したが、クロムは検出されなかった。

これらのことから、回収した付着物はプラント運転に伴い、S G 伝熱管外表面に生成された鉄酸化物（スケール）と推定した。

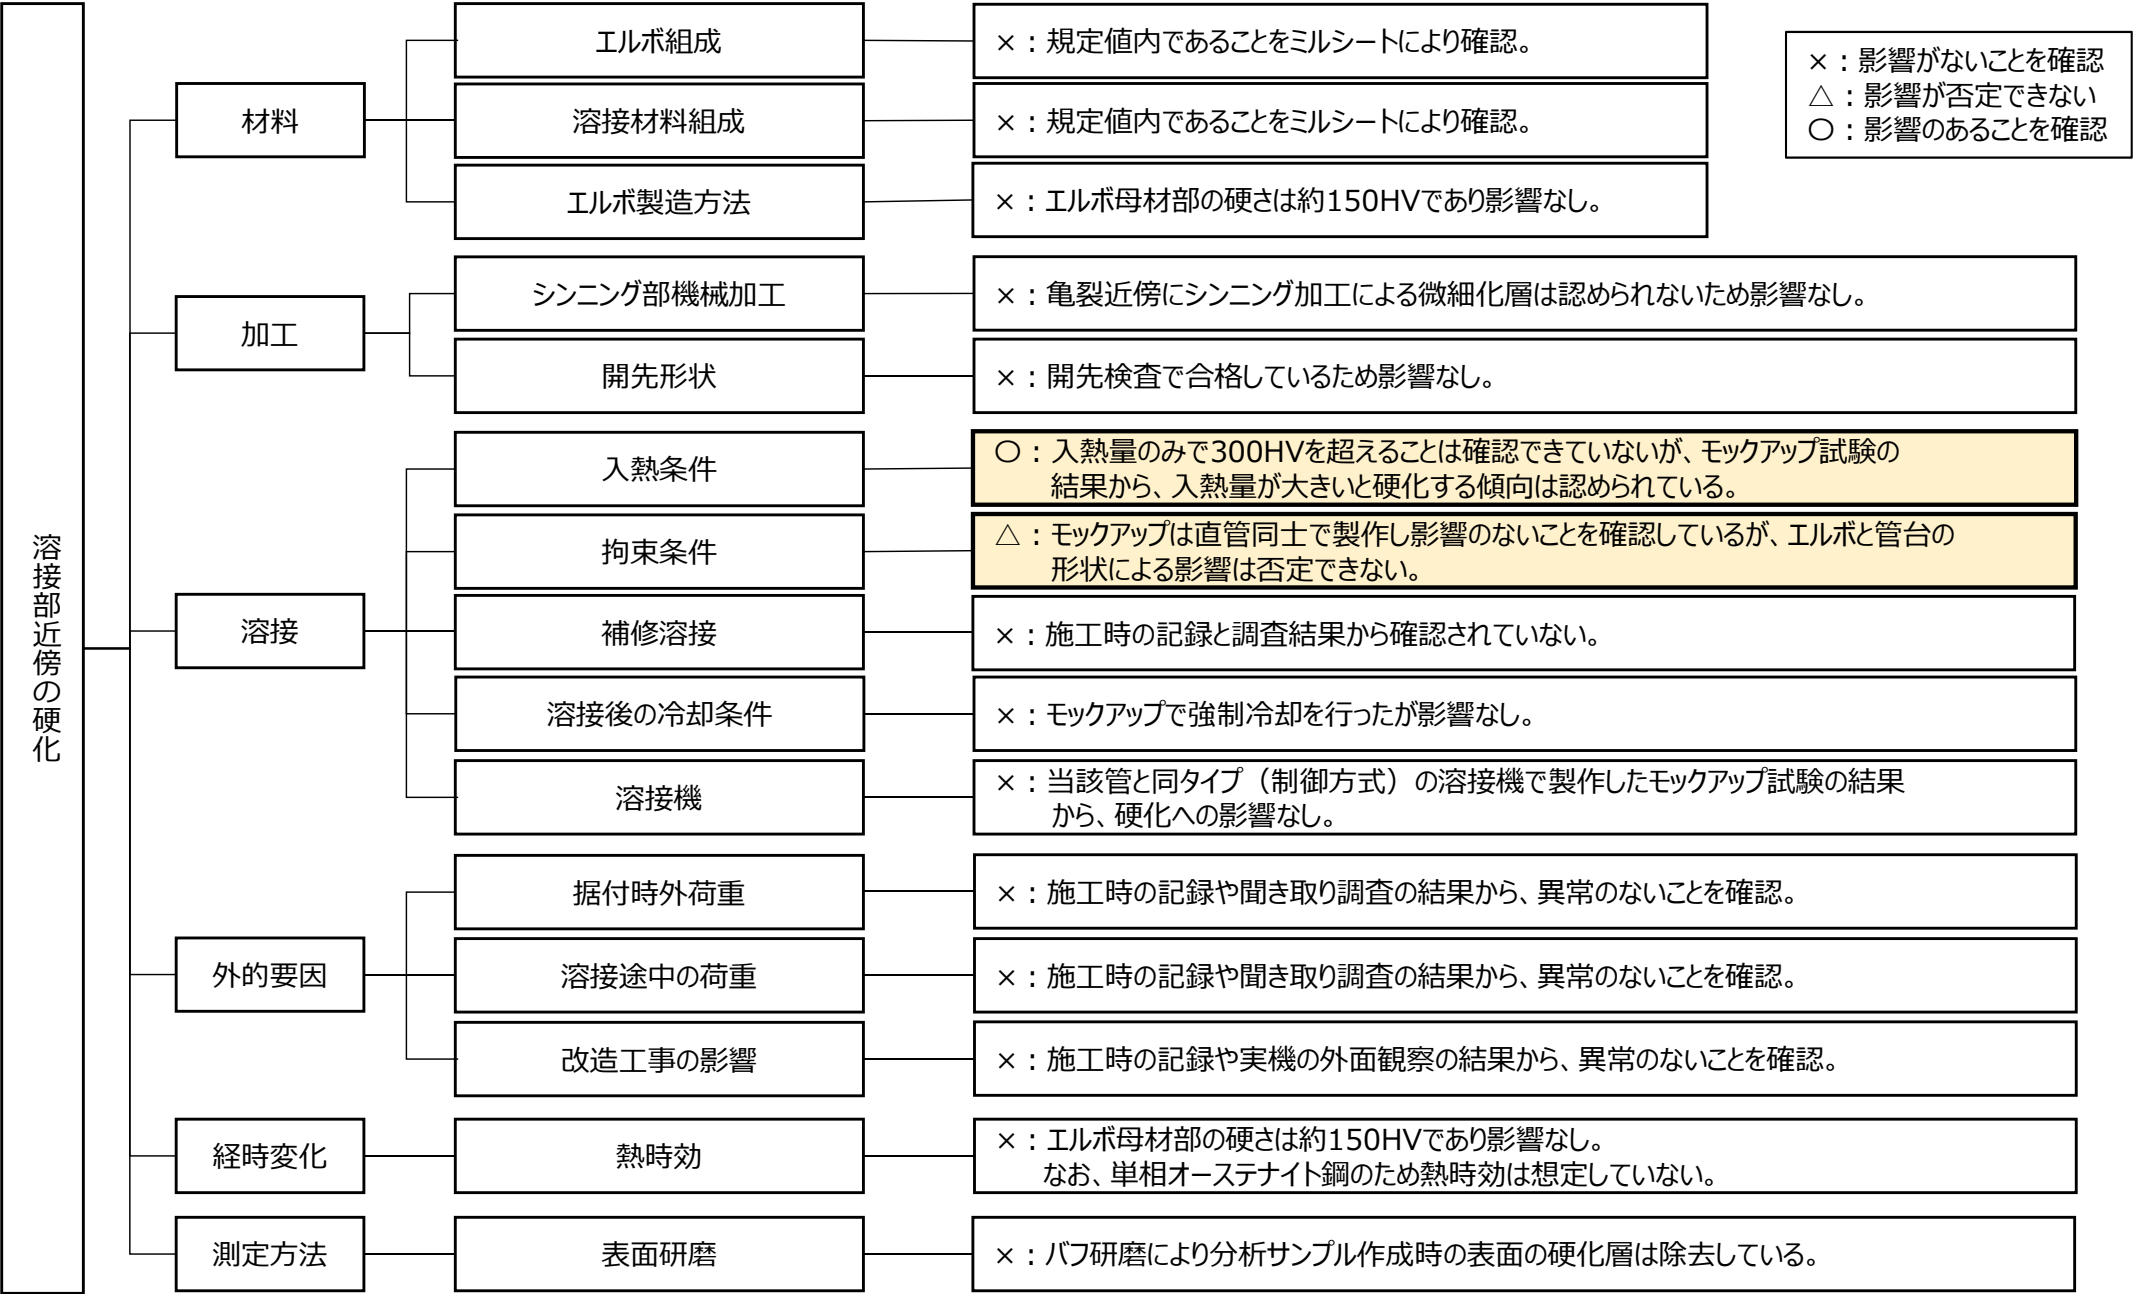
# 溶接部近傍の硬化要因について

➤ FT図に基づき、溶接部近傍の硬化要因を再整理。

×：影響がないことを確認  
 △：影響が否定できない  
 ○：影響のあることを確認

溶接時の入熱量に加え、拘束条件による硬化への影響を確認する。

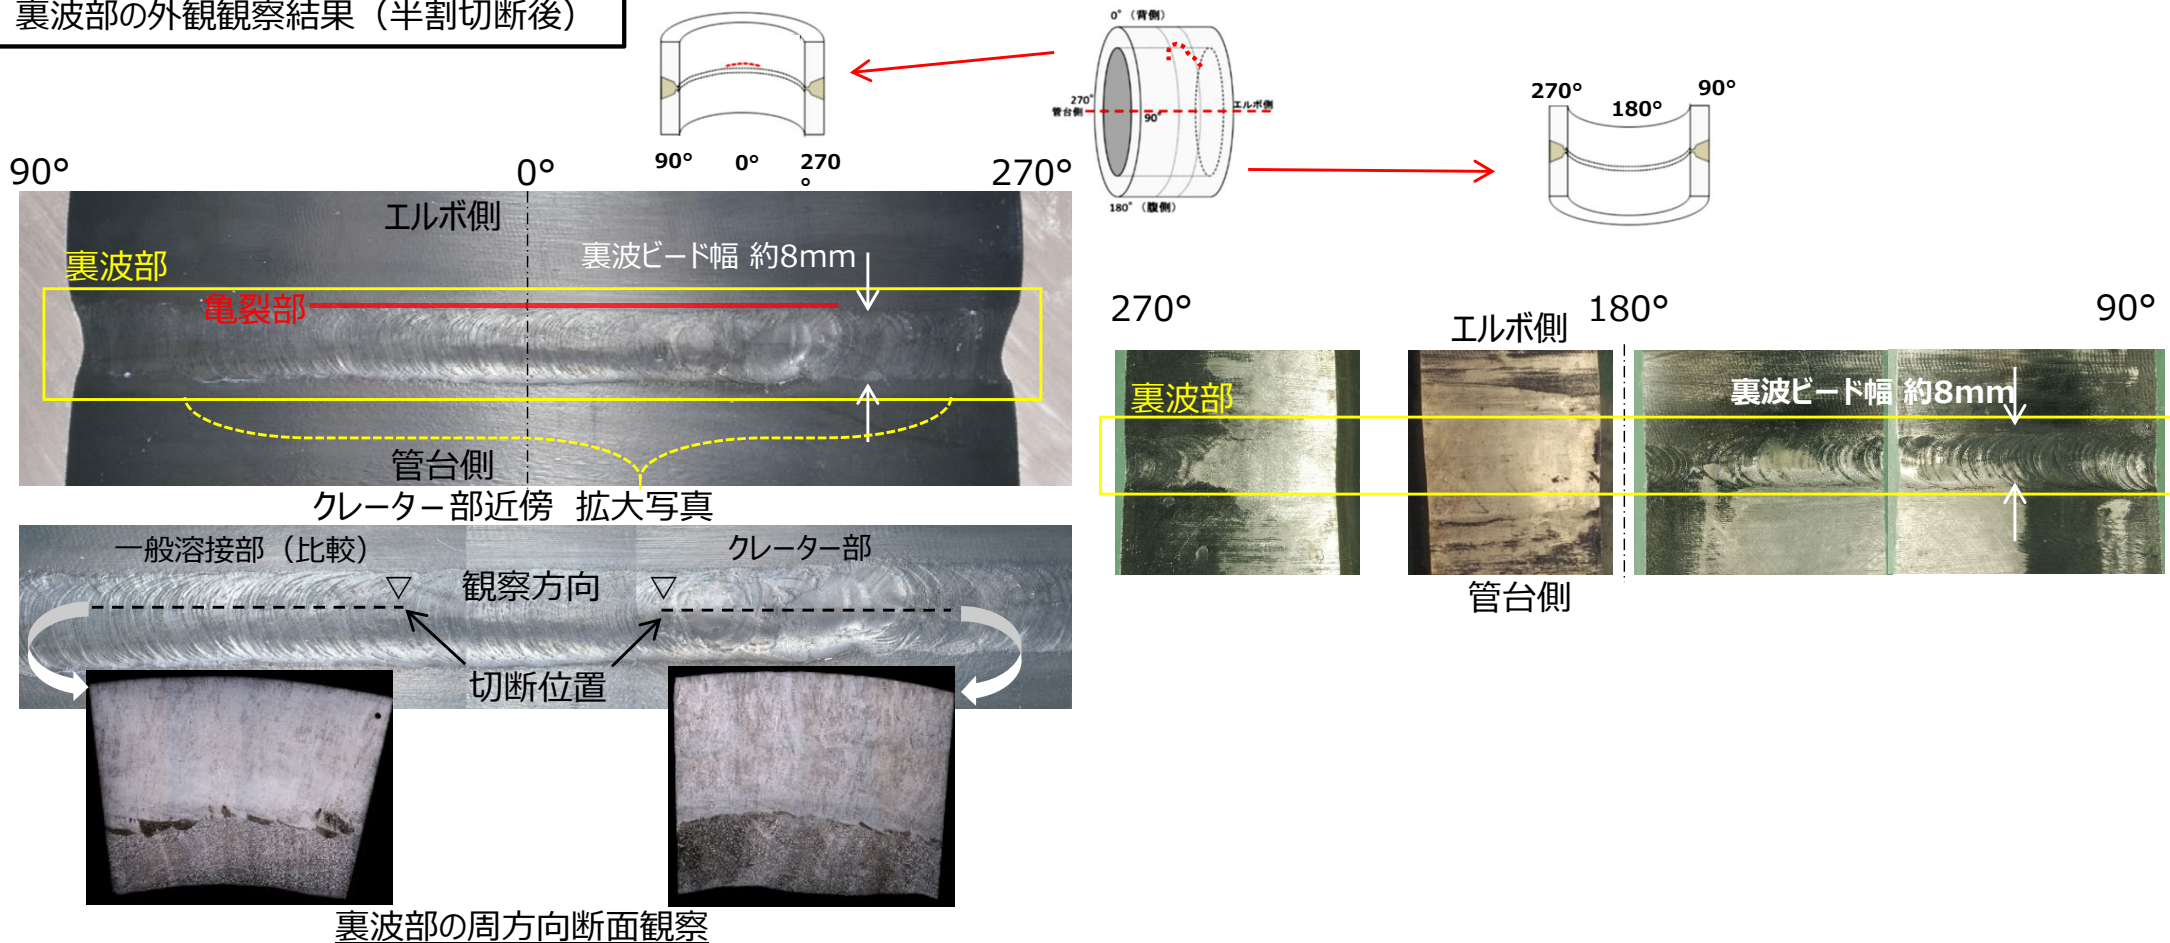
## 裏波部の外観観察結果（半割切断後）

- 裏波ビード幅が約8mmと幅広であった。ビード幅は360°全周にわたり同様であり、補修溶接をした場合に見られるようなビードの乱れは認められなかった。
- 溶接終端部と思われるクレーターが2つ近接して存在しているが、これは溶接操作を一旦停止し再開したことでできたものと推定され、周方向断面を確認した結果、明瞭な溶接欠陥は確認されず、補修溶接の痕跡も認められなかった。
- クレーター部は割れ中央部（0°+3mm）から離れたところ（0°+10～20mm）に位置しており、溶接欠陥も確認されておらず、亀裂発生への影響は確認できなかった。

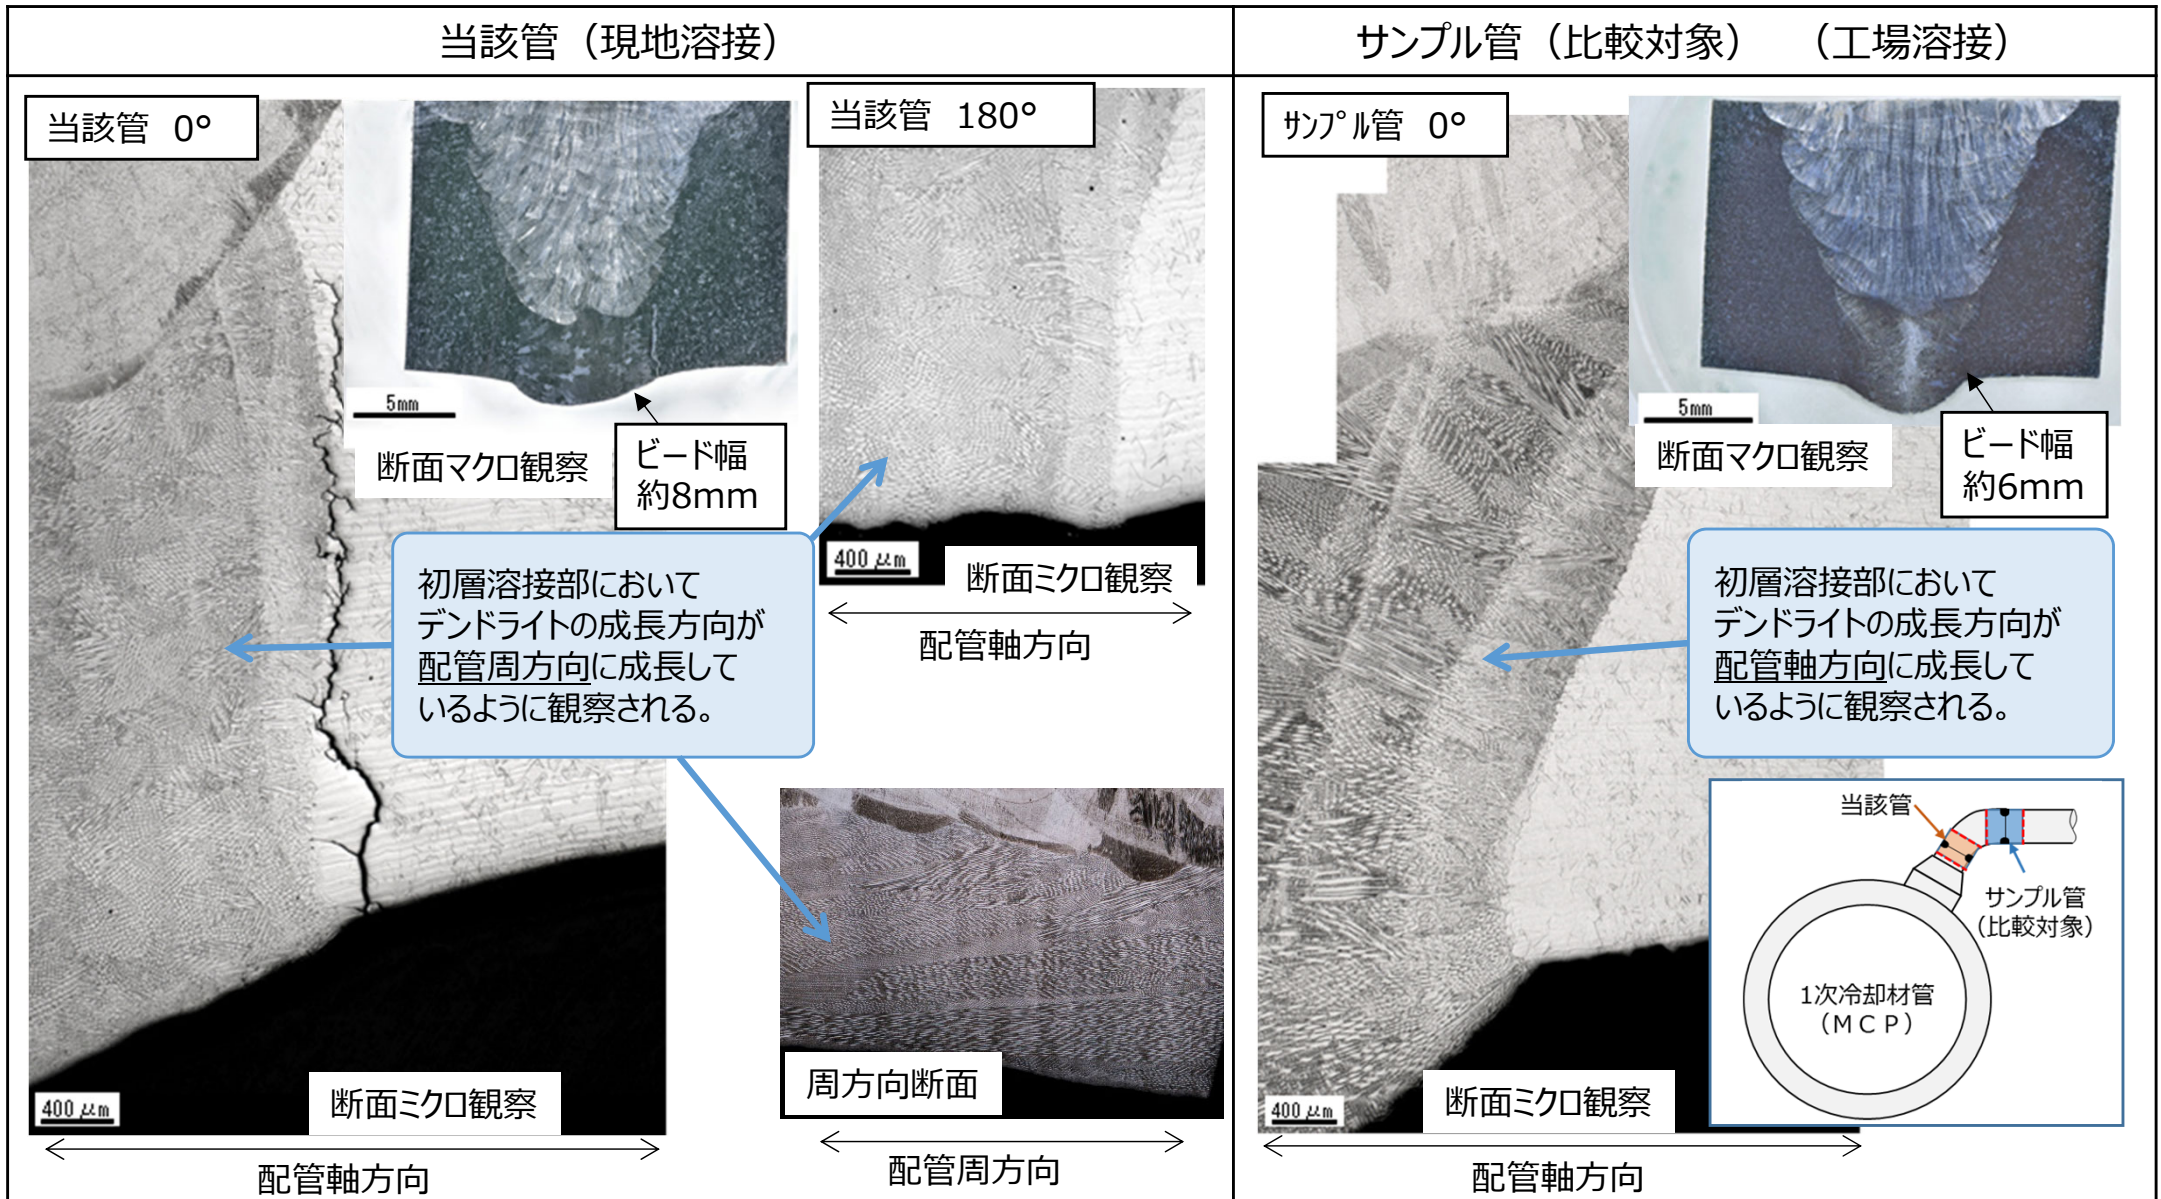
- 溶接時の入熱による硬化について、当該管とサンプル管の断面を比較しビード幅および溶接金属組織について考察した。

- 当該管はサンプル管と比べ、約8mmとビード幅が広がった。
- 当該管とサンプル管との溶接金属部の組織の様相に違いが認められる。（当該管ではデンドライトが周方向に、サンプル管ではデンドライトが軸方向に成長しているように観察される。）

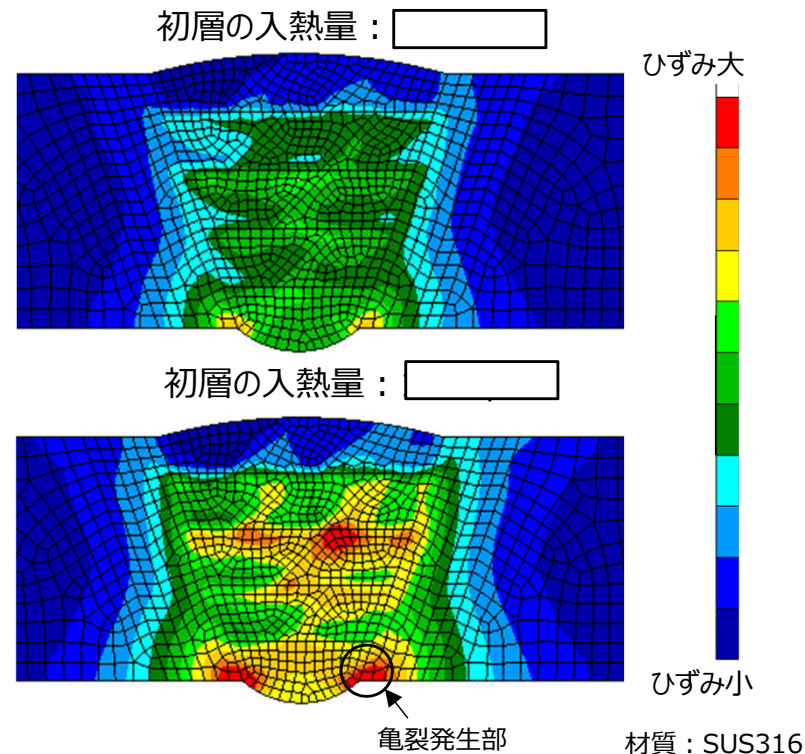
図 : 4B管(TIG+SMAW) 溶接模擬 FEM解析による塑性ひずみコンター図

- 入熱が大きくなれば、塑性ひずみが増加する。
- 亀裂発生部近傍で最大塑性ひずみが存在する。

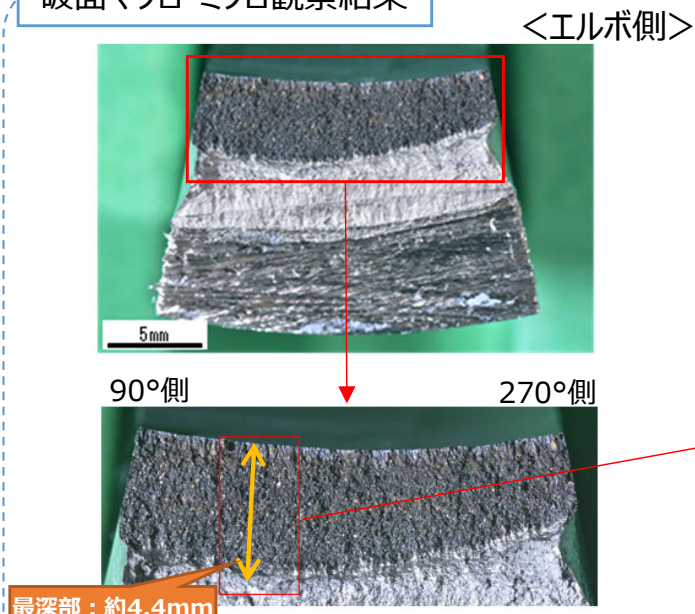
図1：破面マクロ観察

- 亀裂最深部の破面ミクロ観察の結果、**破面全体にわたって応力腐食割れがよく見られる、粒界割れが認められた。**
- **疲労による割れの特徴であるビーチマークやストライエーションは認められなかった。**
- 破面観察から**Cl-SCCの特徴である粒内割れ**は殆ど認められず、付着物EDS分析から**Cl等の有害な元素**は認められなかった。

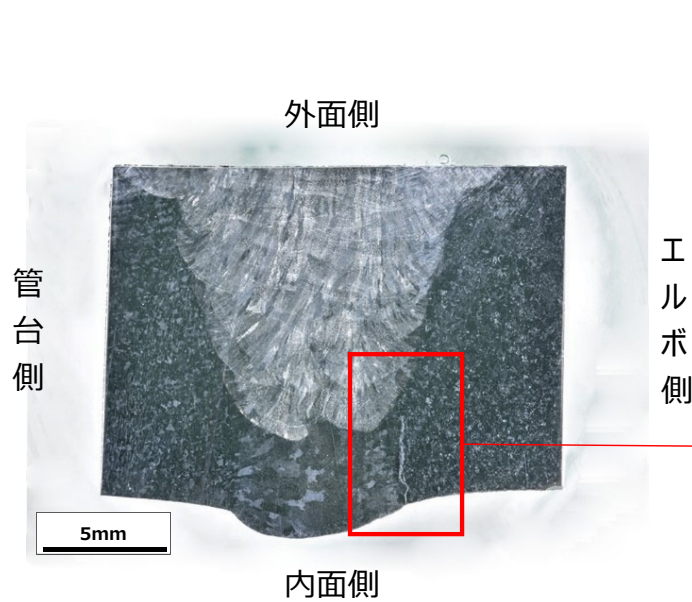
図1：断面マクロ観察

➤ O<sub>2</sub>SCCの特徴である鋭敏化の兆候（溝状組織）は認められなかった。

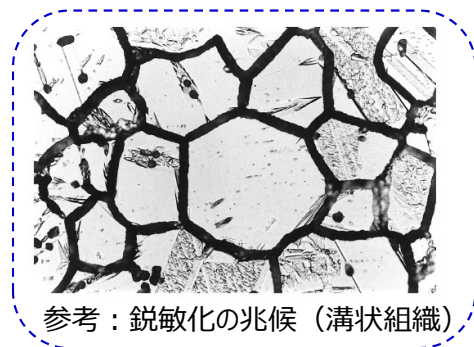
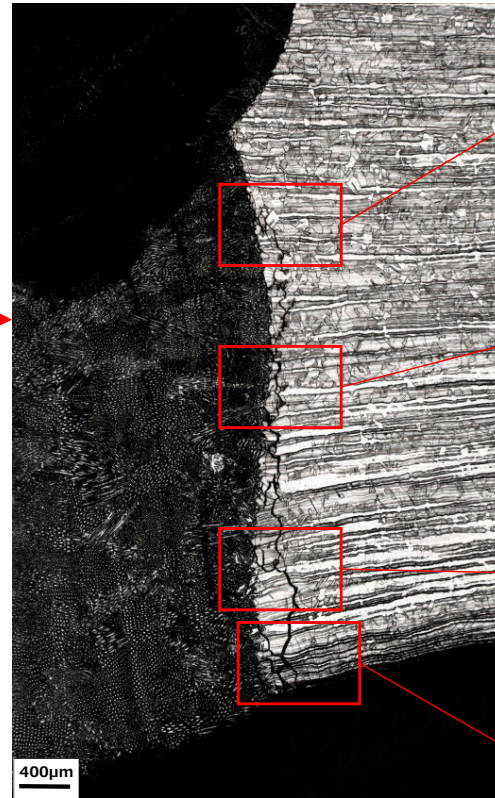
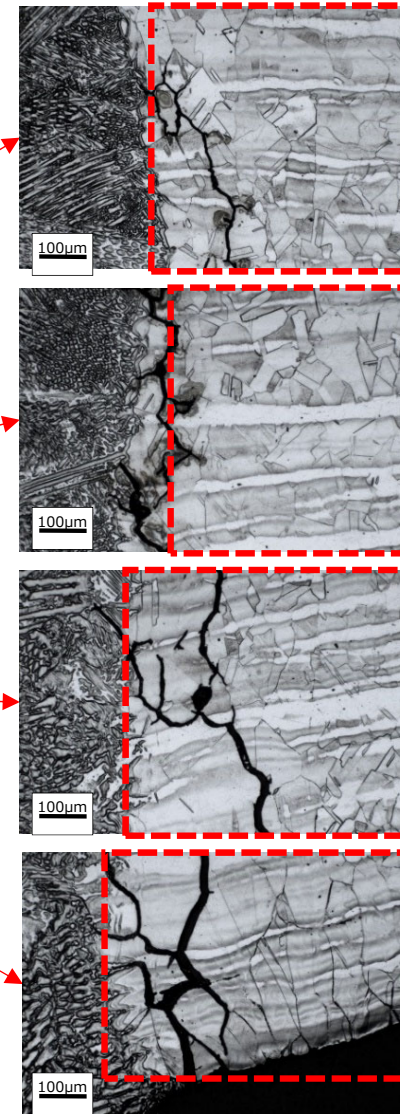
図2：断面ミクロ観察  
(シュウ酸エッチング※1写真)

溝状組織※2は認められなかった。  
〔段状組織※3を呈していた。〕
