大飯発電所 3号機加圧器スプレイライン配管における  
亀裂の調査を踏まえた対策  
および

高浜発電所 4号機蒸気発生器伝熱管の損傷の原因と対策

2021年3月4日

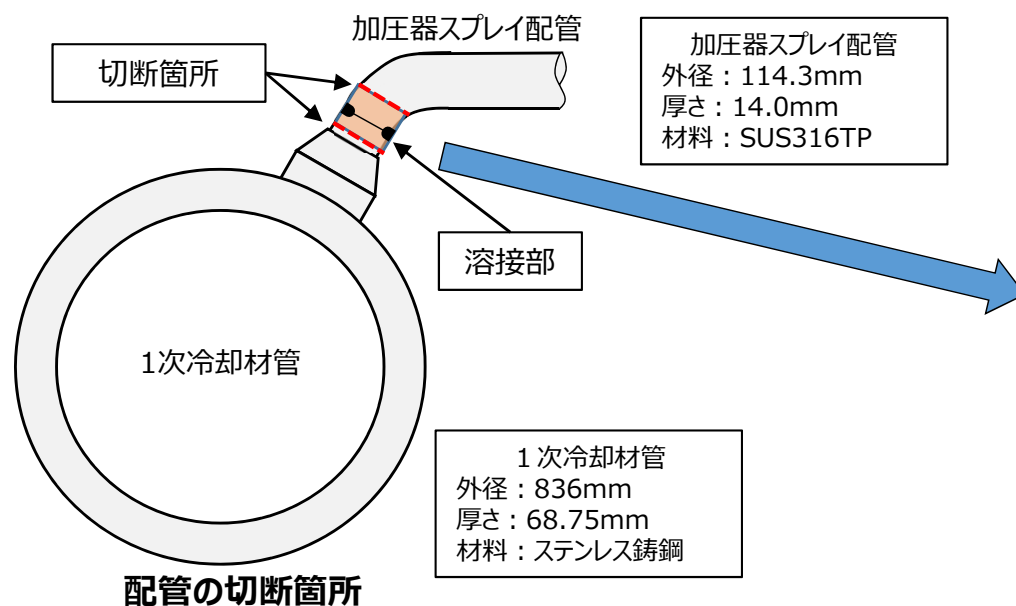
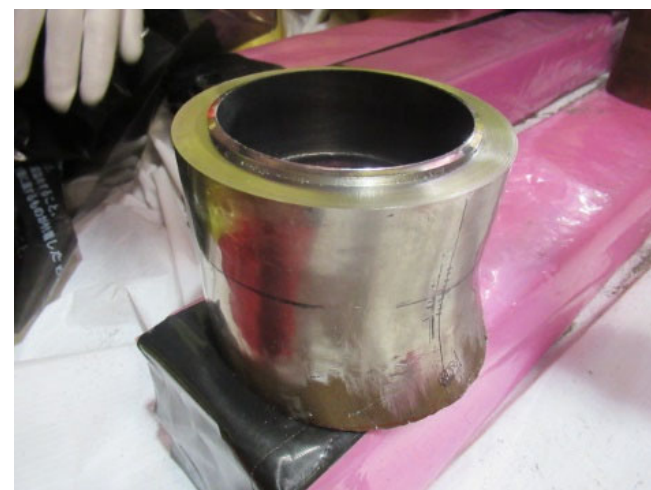
切断した配管の外観

- 供用期間中検査（ISI）にて、加圧器スプレラインの1次冷却材管台と管継手（エルボ部）（材質：オーステナイト系ステンレス鋼（SUS316））の配管溶接部に有意な指示が認められた。その後の破壊調査により、**溶接熱影響部にて深さ4.4mm、長さ60mmの亀裂**があることが明らかとなった。

- 調査の結果、**過大な溶接入熱（若手による丁寧かつ慎重な溶接や手入れ溶接の可能性を含む）と、形状による影響※が重畳したことで、表層近傍において特異な硬化が生じたものと考えられる。**
- この**硬化部に高い応力が影響したことにより**、亀裂が発生したものと考えられるが、メカニズムがすべて明らかにはなっておらず、PWR1次系の配管溶接部では、これまで同様の事象が生じていないことから、今後知見の拡充に努める。  
※管台－エルボ形状では、変形領域が狭いため、溶接部近傍でひずみが大きくなる。
- 亀裂は溶接熱影響部で粒界に沿って進展しており、硬化したオーステナイト系ステンレス鋼はSCCで進展することが知見としてあることから、**粒界型SCCで進展したものと判断した。**

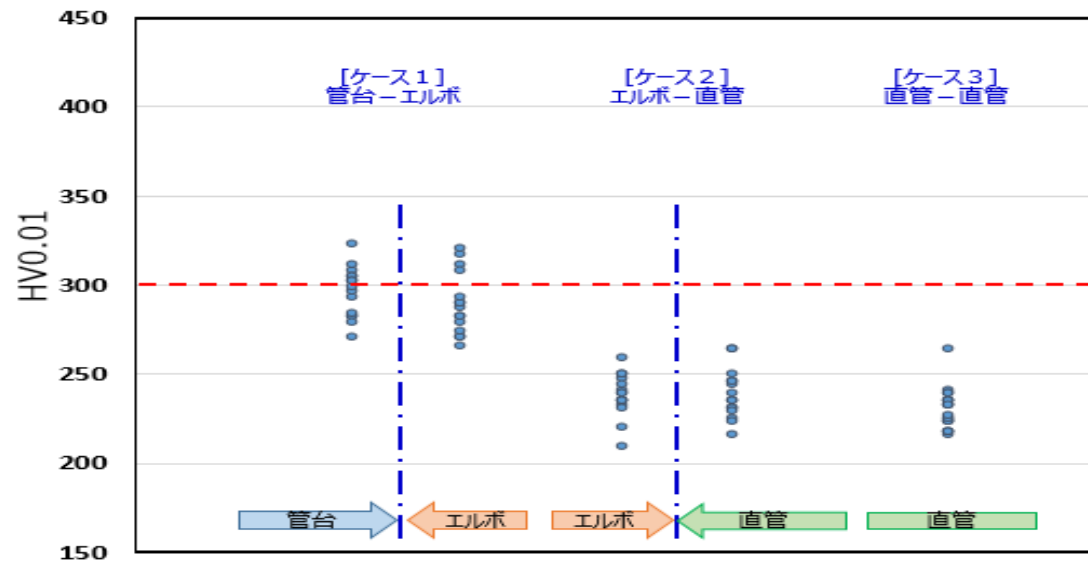
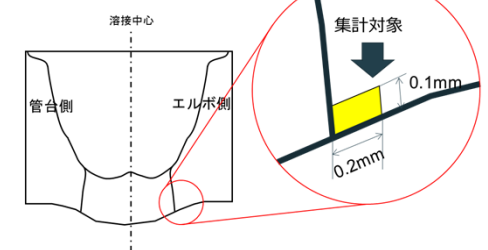
# 形状による分類 (モックアップでの落ち込みおよび表層硬さ)

ケース	形状	モックアップ形状	モックアップ写真	落ち込みの深さと領域
管台	ケース 1	管台-エルボ			深さ 約1.1mm 領域 約20mm
管台以外	ケース 2	エルボ-直管			深さ 約1.2mm 領域 約30mm
	ケース 3	直管-直管			深さ 約1.4mm 領域 約40mm

※溶接時の条件は何れも、初層Tig+SMAW (入熱量：大)。落ち込み領域は明瞭な塑性変形が確認された領域で、弾性変形の領域はより大きい範囲で生じている。

- 管台-エルボでは落ち込み領域 (変形領域) が相対的に狭くなる傾向が認められた。
- モックアップで検証した結果、管台を含む形状のみで300HVを超える硬化が確認された。

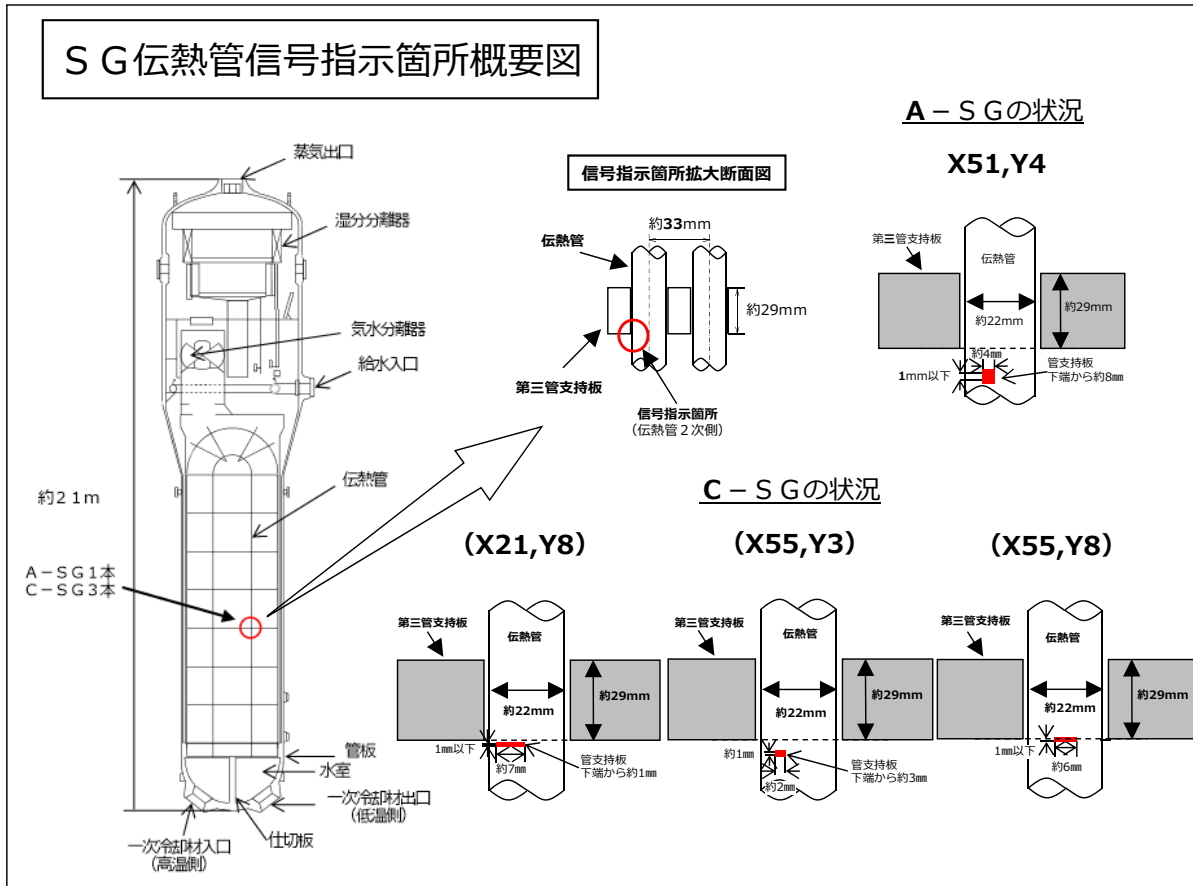
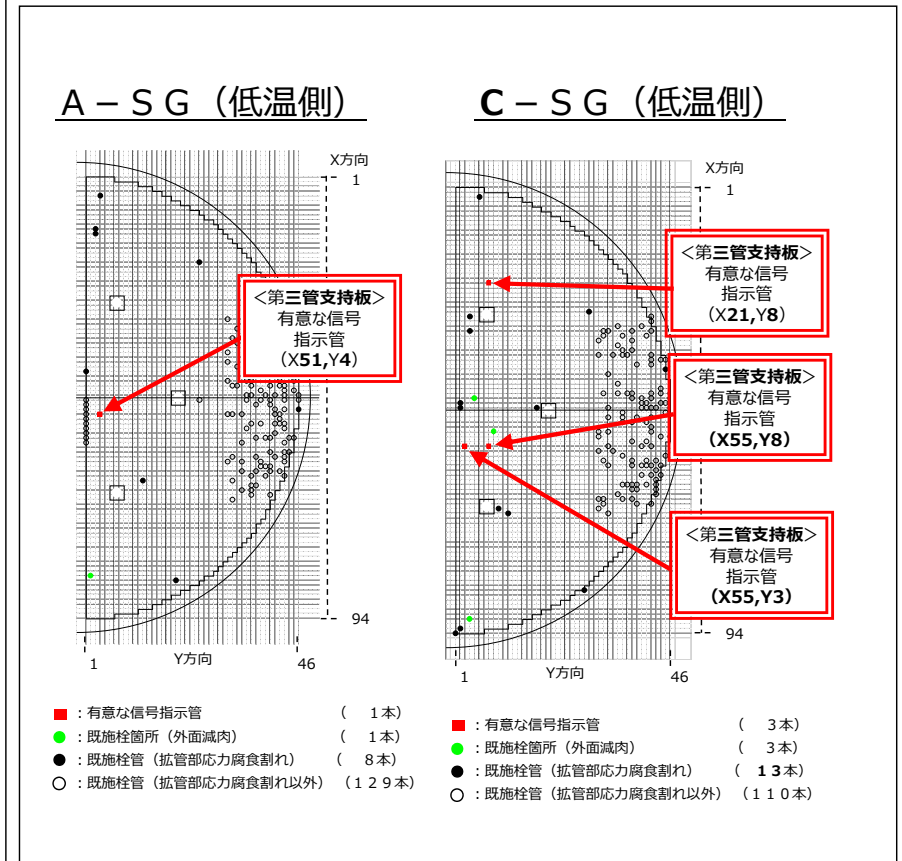
- 2020年10月7日からの第23回定期検査において、蒸気発生器（以下、「SG」と言う）伝熱管の渦流探傷試験を実施した。その結果、同年11月20日にA-SGの伝熱管1本およびC-SGの伝熱管3本の伝熱管4本について、管支持板部付近に外面からの減肉とみられる有意な信号指示を確認した。
- 小型カメラによる外観観察の結果、有意な信号指示を確認した箇所には外面減肉が認められた。

- 伝熱管に付着したスケールを脆弱化させるために、S G器内を薬品で洗浄
- 損傷した伝熱管を施栓

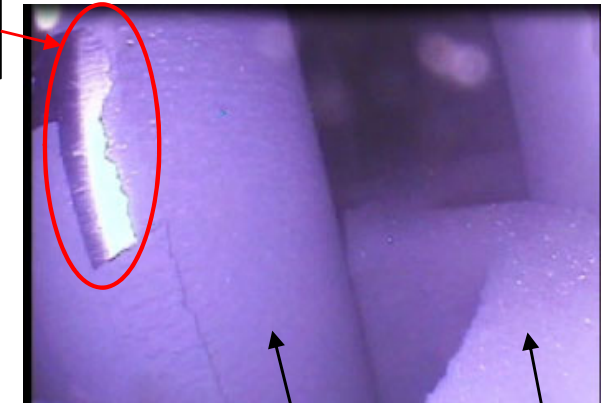
### < 伝熱管のスケール剥離状況 >

スケール剥離箇所  
(光沢箇所は伝熱管表面)

- 伝熱管外表面に生成された稠密なスケールが、プラント運転等に伴い剥がれ落ち、伝熱管に繰返し接触したことで摩耗減肉が発生したと推定

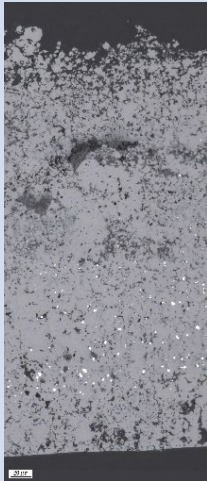
回収場所	<薬品洗浄前> C-SG 回収スケール 第一管支持板上	<薬品洗浄後> A-SG 回収スケール 第一管支持板上 (ケース2)	<薬品洗浄後> C-SG 回収スケール 第一管支持板上 (ケース6)	<薬品洗浄後> C-SG 回収スケール 第七管支持板上 (参考)
断面ミクロ観察結果

稠密層厚さ (mm)	0.14	0.08	0.06	0.00
スケール厚さ※ (mm)	0.2	0.2	0.2	0.5

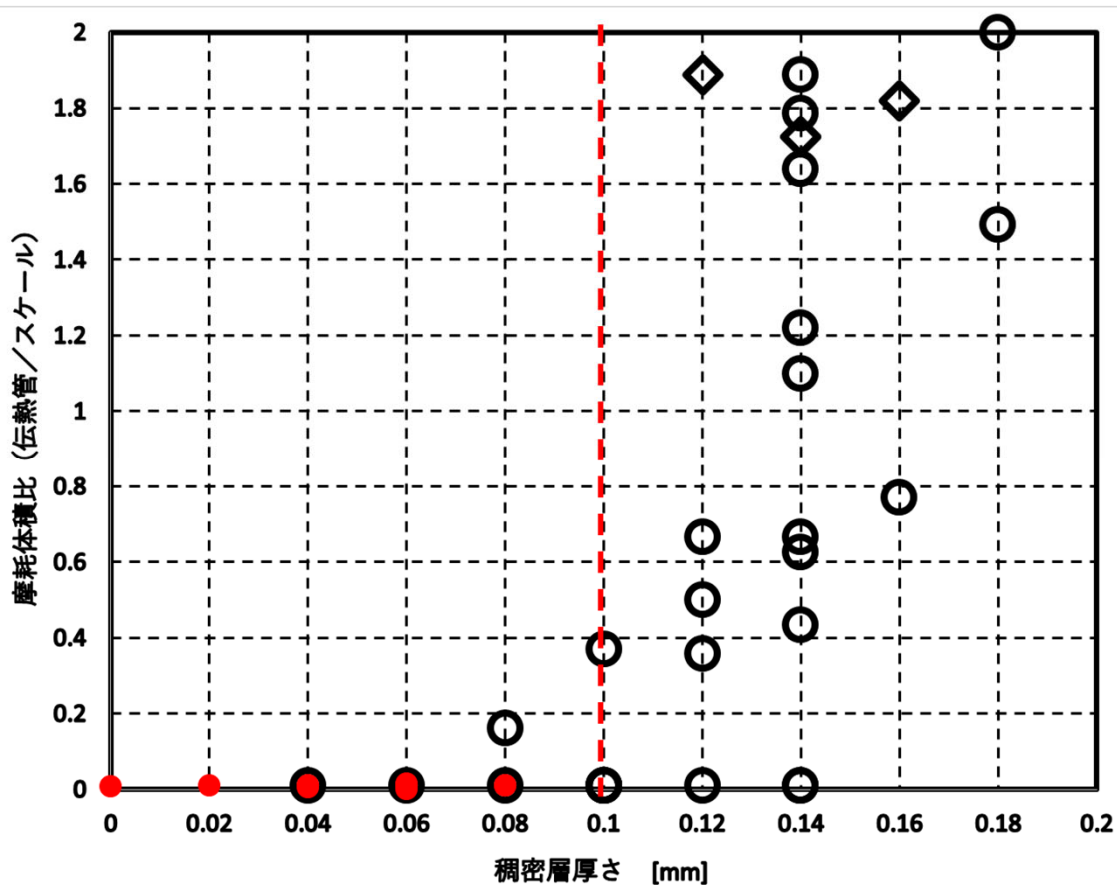
稠密層厚さと摩耗体積比の関係

薬品洗浄後の高浜発電所 3号機から採取した実機スケールについて、稠密層厚さと摩耗体積比の関係を整理した結果、稠密層厚さおよび摩耗体積比ともに十分低いことを確認した。

- ◇ : 減肉原因スケール(推定) (注) 4個
- : 高浜4号機回収スケール 26個
- : 高浜3号機回収スケール 11個 (薬品洗浄後)

今後、高浜4号機においても、プラント起動前に薬品洗浄を実施する。
