関西電力株式会社からの高浜発電所4号機 蒸気発生器伝熱管の損傷に係る報告に対する 評価及び今後の対応について

令和3年3月3日
原子力規制庁

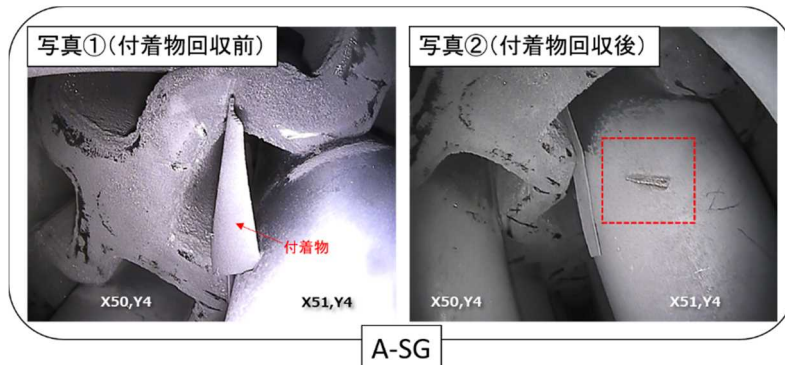
図2 SG伝熱管減肉部写真

ECTで減肉とみられる信号指示が認められた伝熱管について、2次側から小型カメラによる外観観察を行ったところ、当該信号指示が認められた箇所⁸に摩耗痕が確認された。（図1、2参照）

伝熱管を小型カメラにて目視点検を実施した結果、A-SG伝熱管の傷に接触する付着物及びC-SG伝熱管1本と第三管支持板の間に挟まっている付着物を確認したため、それらを回収し調査を行った。

2. 1. 1から2. 1. 4の調査結果から、A-SGについては、伝熱管のきず
に接触したスケール、C-SGについては、回収したスケールのうち接触痕を確認
したものにより摩耗減肉が発生した可能性が高いと判断した。

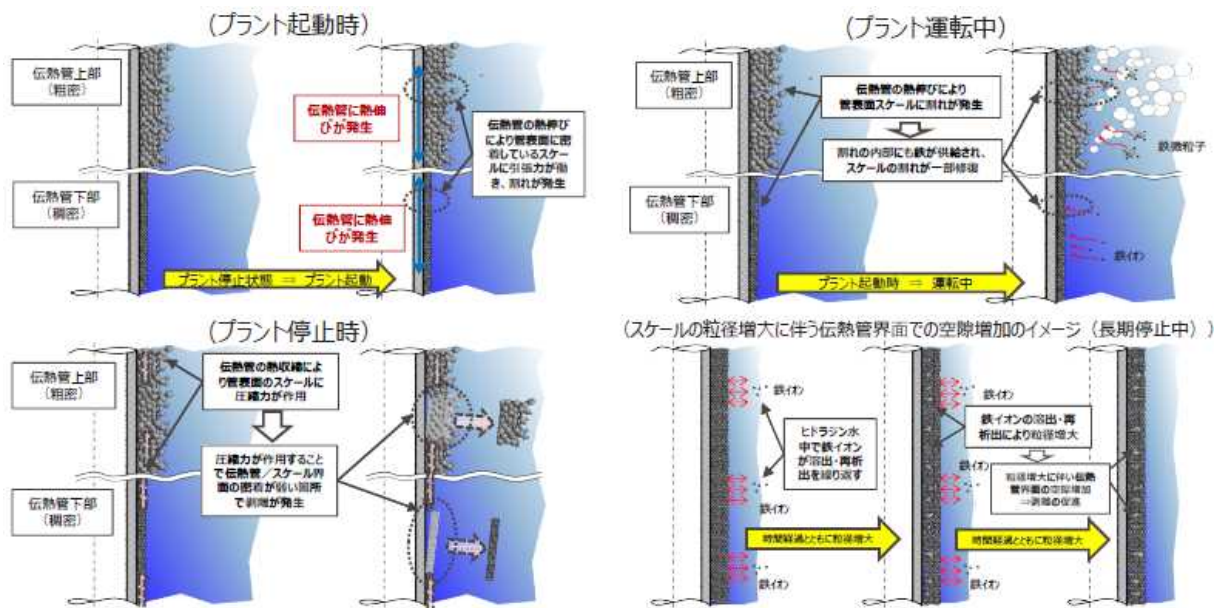
図5 スケール剥離のメカニズム

伝熱管表面に生成したスケールの剥離については、次のとおり起動停止時の伝熱
管の熱伸びと収縮によるものと推定される。（図5参照）

- プラント起動時の伝熱管の熱伸びに伴い、当該伝熱管表面のスケールに割れ
が生じる。
- プラント運転中に割れの隙間が新たに生成したスケールで埋まる。
- 隙間が埋まったため、プラント停止時の熱収縮に追従できずスケールが剥離
する。

4号機は2011年から約6年間長期停止状態となっており、その間、SG器内
は腐食を防止するためヒドラジン水による満水保管状態としていた。このため、こ
の状態がスケール剥離挙動に影響を与えるか調査したところ、ヒドラジン水による
浸漬の時間の経過とともにスケールを構成する鉄粒子の粒径が大きくなることを

確認し、これによりスケールの伝熱管との接触面積が減少し、剥離が促進される可能性があると推定した。

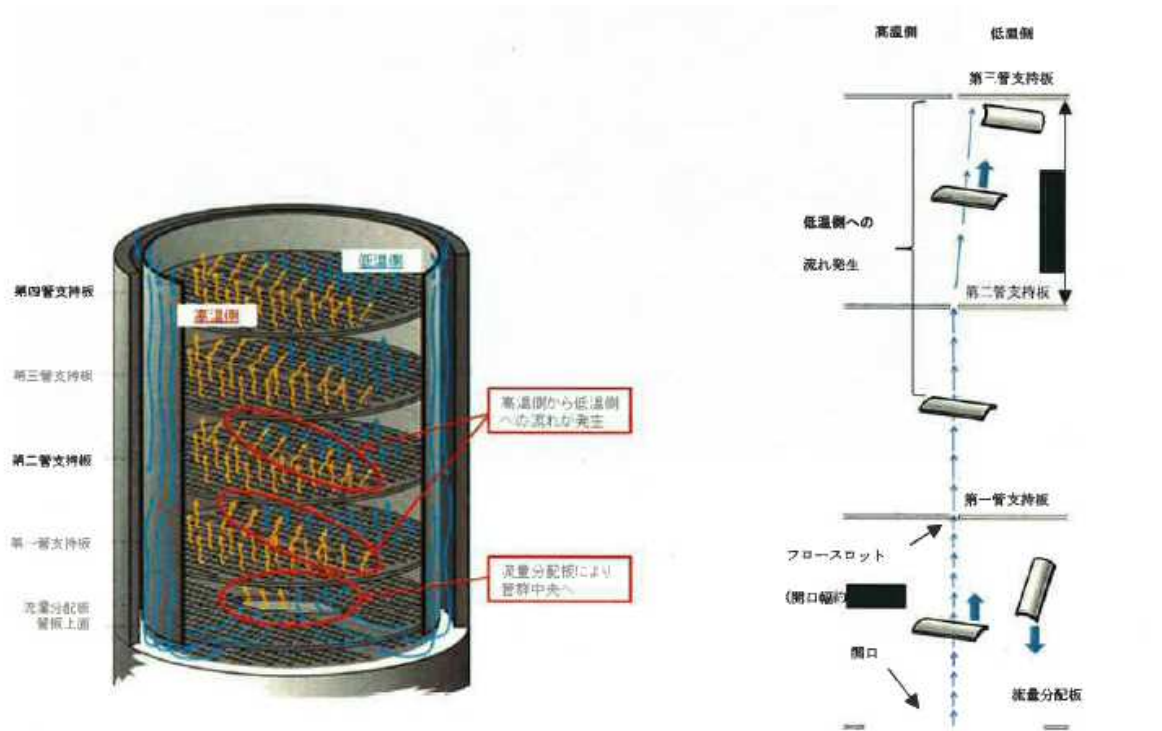
図7 SG 2次側下部の器内流況及びスケール挙動

プラント停止時に伝熱管から剥離し、管板上に落下したスケールは、運転中のSG2次側器内の流況下では流体抗力がスケールの落下力を上回ることから、伝熱管群内の上昇流に乗って流量分配板及び各管支持板フローロット部を通過したと考えられる。また、第一管支持板より上方では、上昇流に加え高温側から低温側への水平方向流があることから、第一管支持板及び第二管支持板フローロット部を通過したものが第三管支持板の低温側下面に保持されたと推定するとともに(図7参照)、SG2次側の流況モックアップ試験装置により、実機二相流相当の条件下において、推定した接触状態を再現できることを確認した。

以上のことから、伝熱管から剥離した稠密なスケールが、第三管支持板低温側下面へ移動するとともに、流体力により当該下面で保持されて伝熱管へ摩耗減肉を与えた可能性があるかと推定した。
