東京電力福島第一原子力発電所事故の技術的知見について ～中間とりまとめ（概要）～

平成24年2月20日
原子力安全・保安院

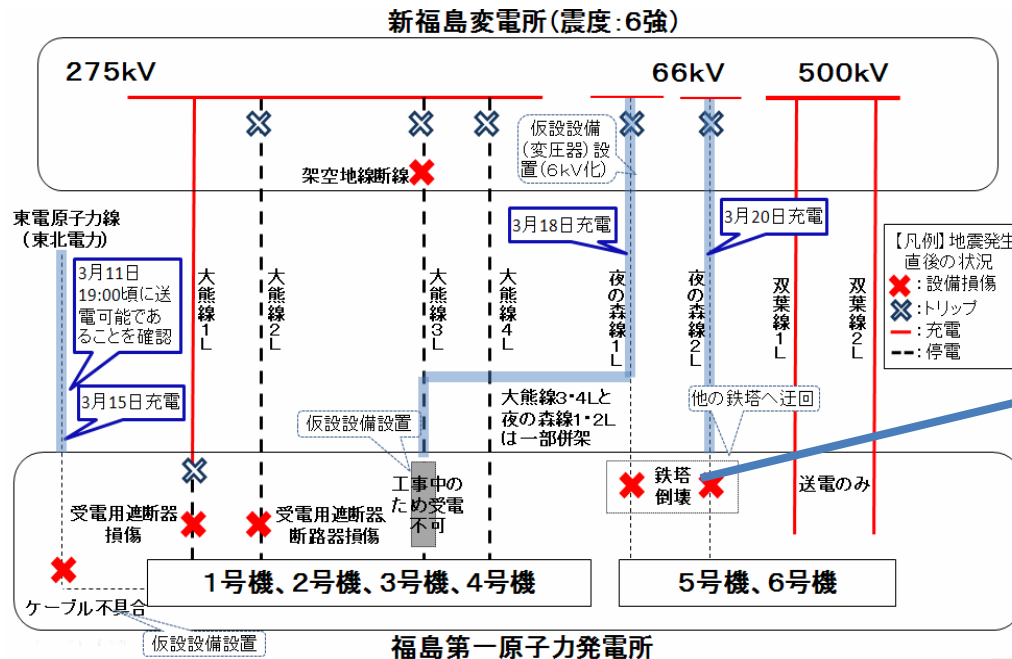
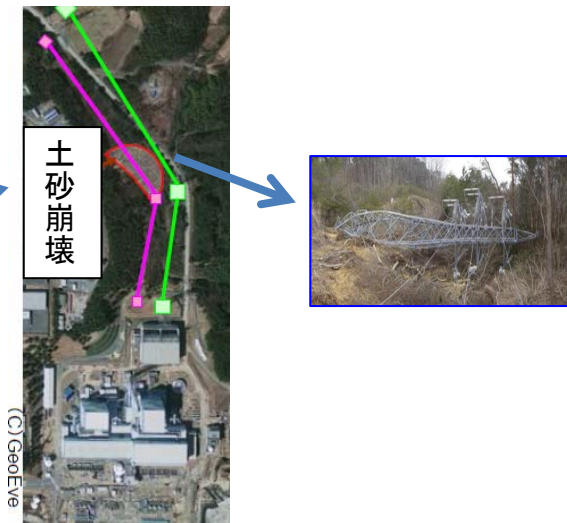
福島第一では、開閉所の遮断器及び断路器の損傷（1・2号機）、送電線路のトリップ（3・4号機）、近傍盛土の崩壊に伴う鉄塔倒壊（5・6号機）等により、全ての外部電源を喪失。

福島第一発電所の開閉所の電気設備が損傷した原因は、今回の地震動が開閉所設備に適用される民間規格の設計基準を超過したこと等であることが判明。また、近傍盛土の崩壊に伴い送電鉄塔が倒壊。

○外部からの受電系統7系統(うち1系統は工事停止中)のすべてから受電できない「外部電源喪失」状態となった。(ただし、津波襲来までは非常用ディーゼル発電機により電源は確保されている。)

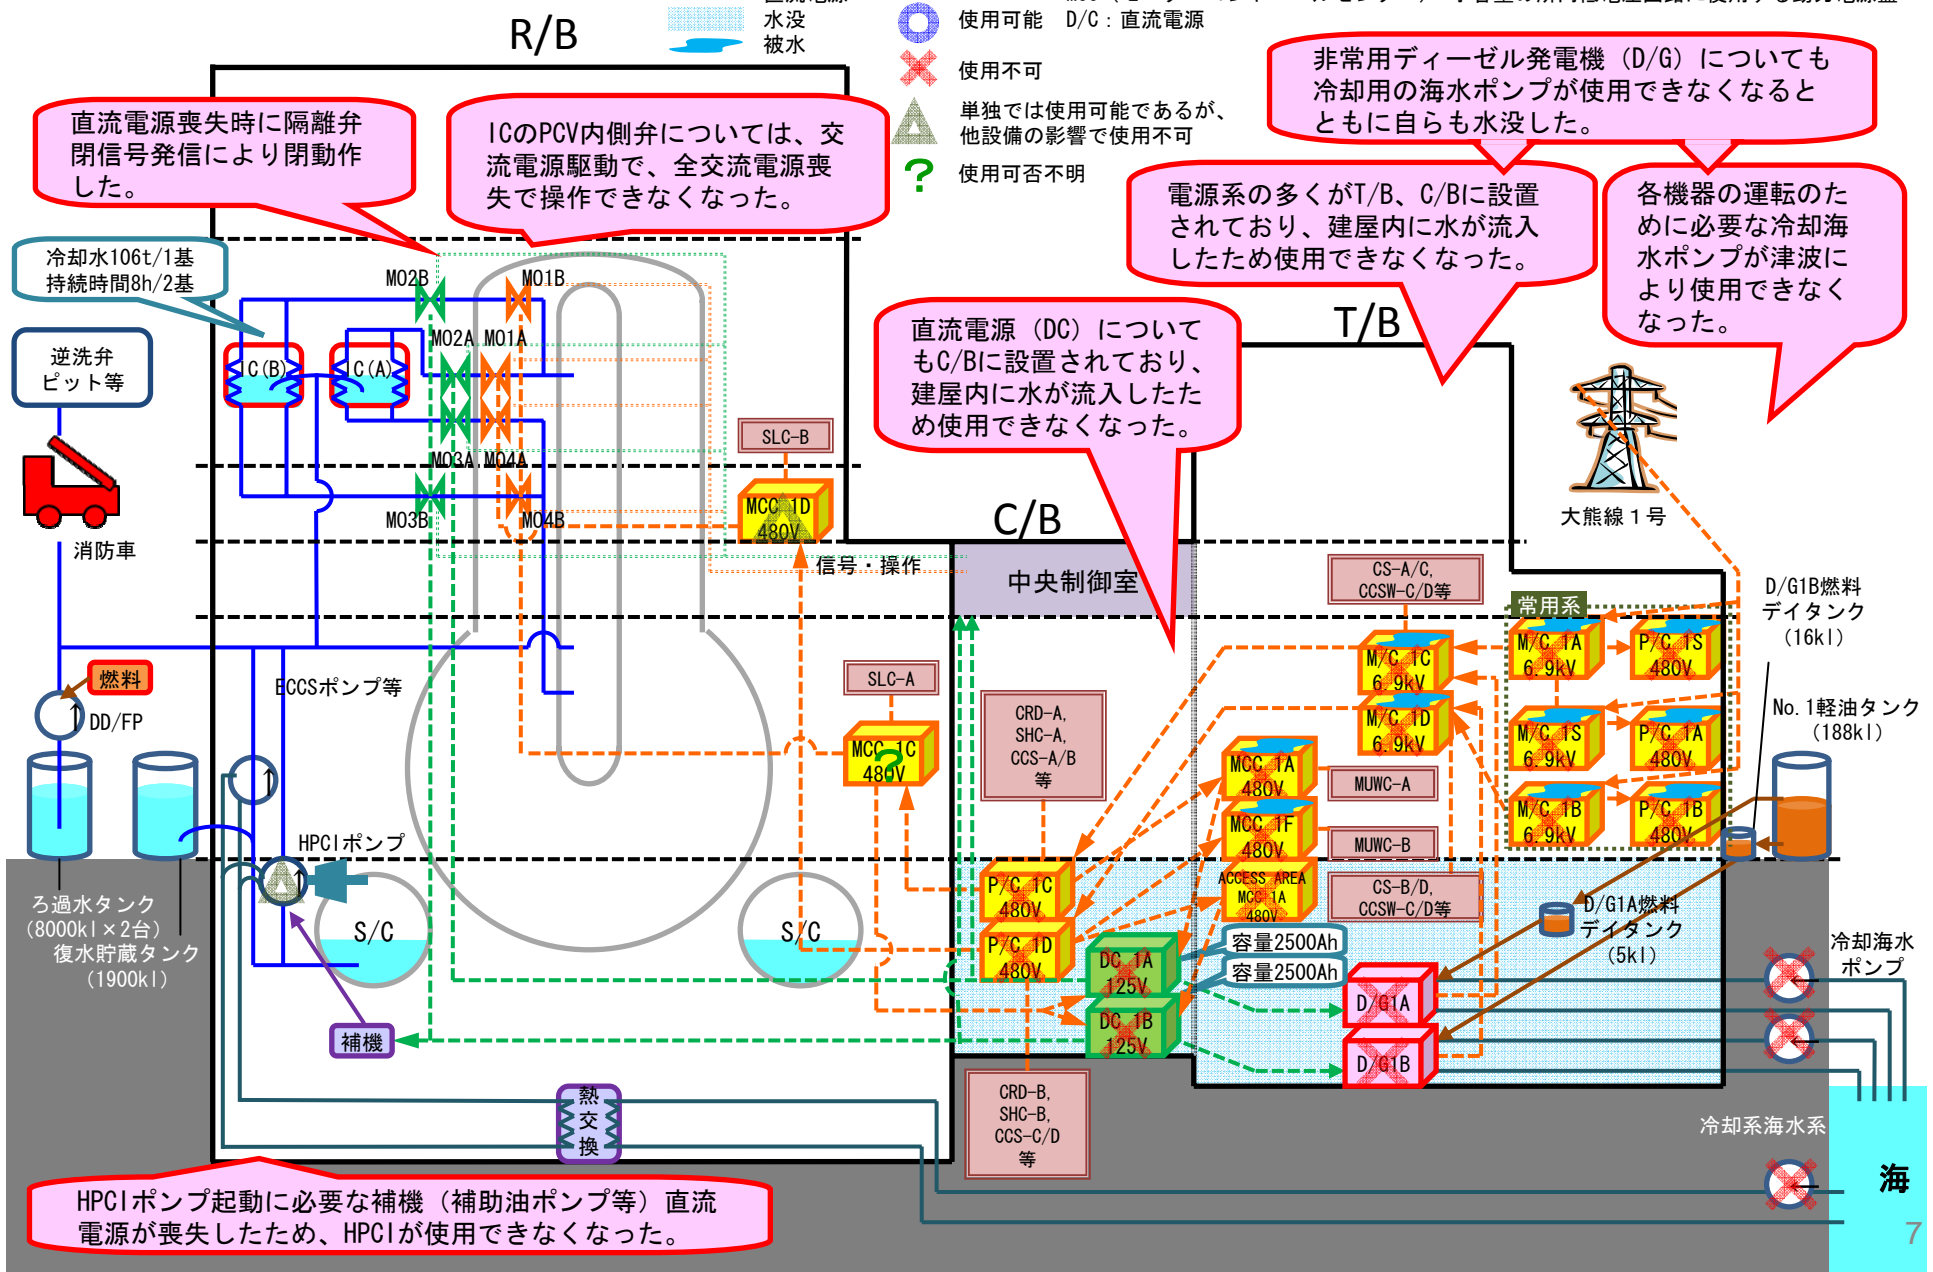
(参考)所内電源設備の被害状況(福島第一1号機の被害状況概要図)

直流電源喪失時に隔離弁閉信号発信により閉動作した。

ICのPCV内側弁については、交流電源駆動で、全交流電源喪失で操作できなくなった。

非常用ディーゼル発電機 (D/G) についても冷却用の海水ポンプが使用できなくなるとともに自らも水没した。

電源系の多くがT/B、C/Bに設置されており、建屋内に水が流入したため使用できなくなった。

各機器の運転のために必要な冷却海水ポンプが津波により使用できなくなった。

直流電源 (DC) についてもC/Bに設置されており、建屋内に水が流入したため使用できなくなった。

HPCIポンプ起動に必要な補機 (補助油ポンプ等) 直流電源が喪失したため、HPCIが使用できなくなった。

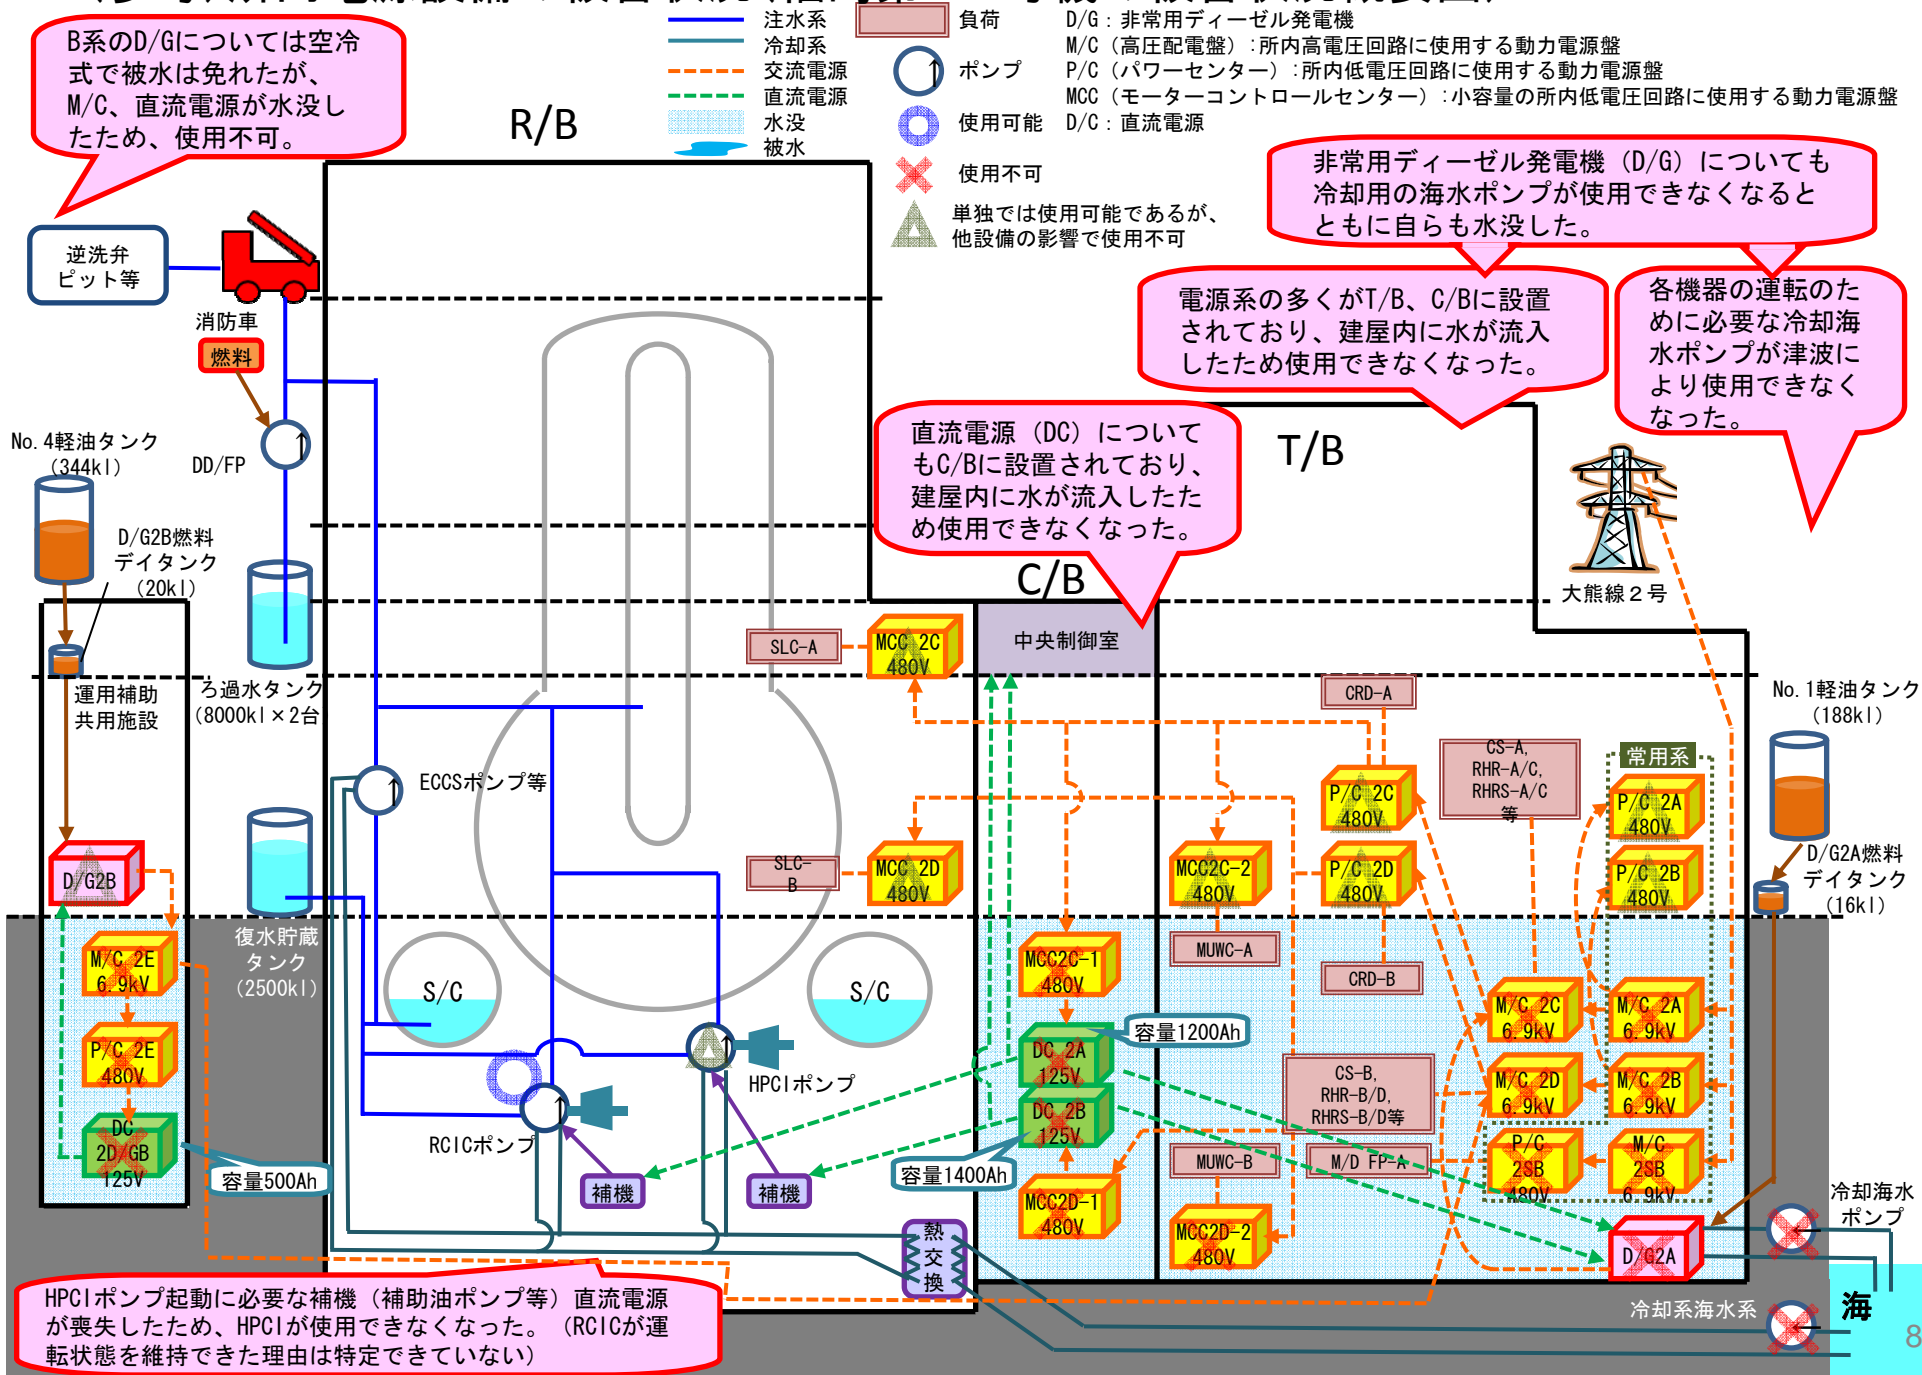
(参考)所内電源設備の被害状況(福島第一2号機の被害状況概要図)

非常用ディーゼル発電機 (D/G) についても冷却用の海水ポンプが使用できなくなるとともに自らも水没した。

電源系の多くがT/B、C/Bに設置されており、建屋内に水が流入したため使用できなくなった。

各機器の運転のために必要な冷却海水ポンプが津波により使用できなくなった。

直流電源 (DC) についてはT/B中地下に設置されており、水が流入しなかったため使用できた。

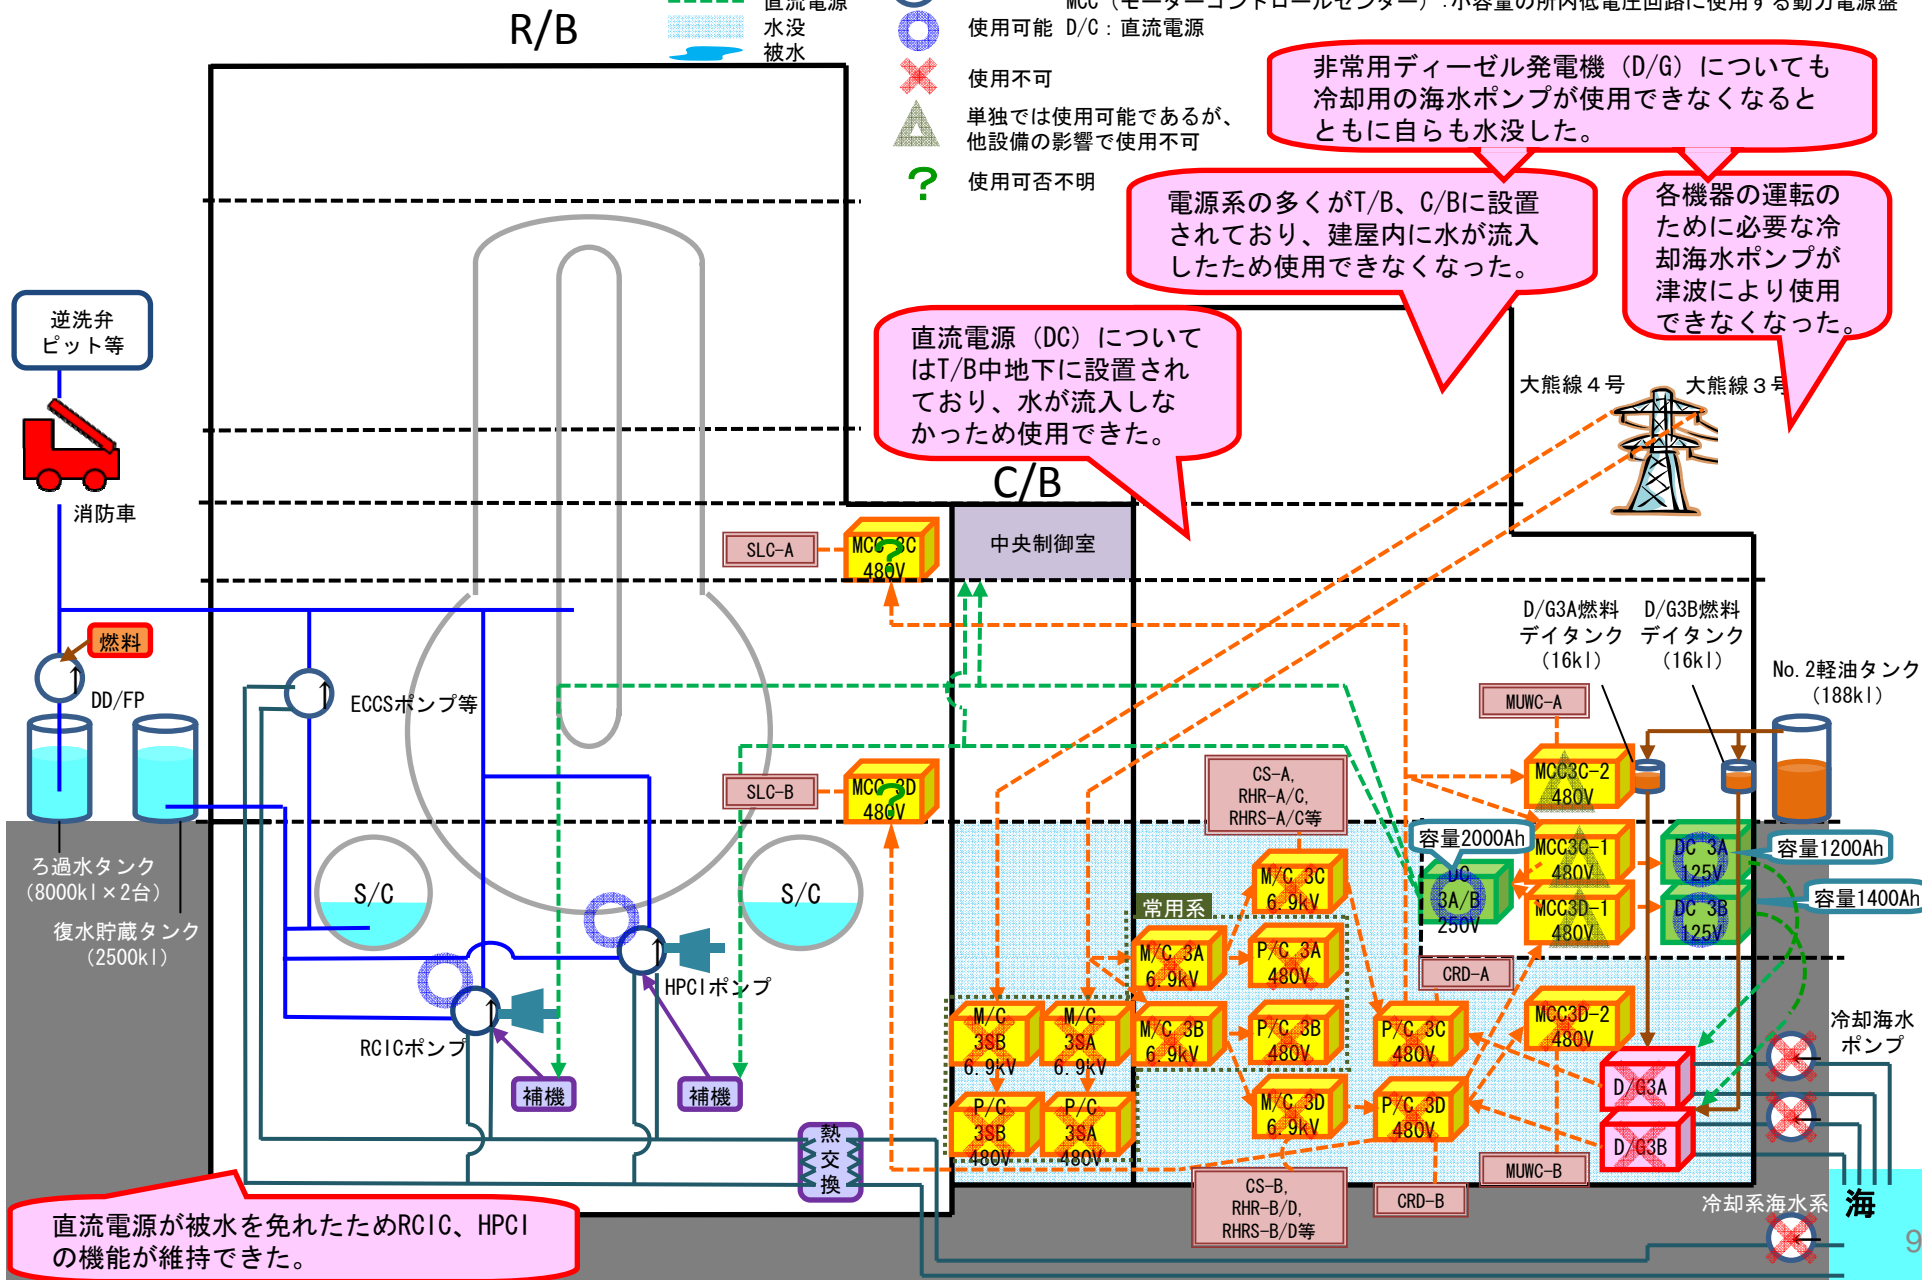
(参考) 所内電源設備の被害状況(福島第一3号機の被害状況概要図)

直流電源が被水を免れたためRCIC、HPCIの機能が維持できた。

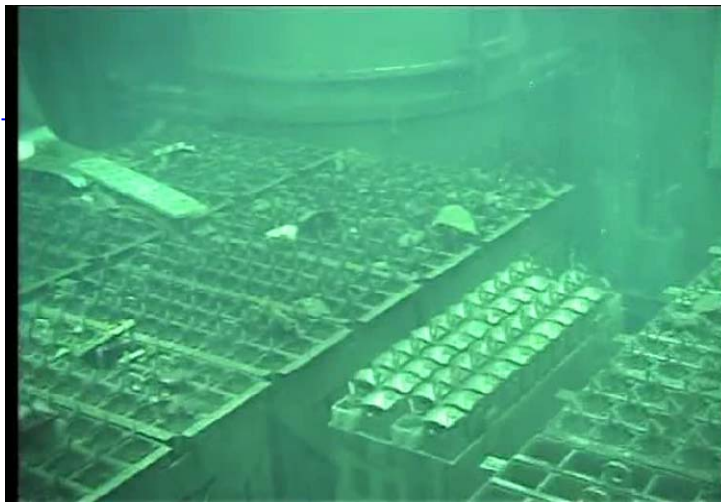
4号機のSFP水中の状態

各号機の使用済燃料プールでは、電源喪失、水素爆発による冷却浄化系配管の損傷等により冷却・水補給機能が喪失し、また、海水系も津波により機能喪失した結果、水冷による冷却機能は容易に復旧できなかった。一方で、空冷であった共用プールは電源回復とともに冷却が可能となり、また、乾式貯蔵キャスクは冷却に問題は生じなかった。1・3・4号機では建屋上部から冷却水を補給することができたものの、高所への継続的な注水手段の確保には時間がかかった。使用済燃料プールの冷却については、原子炉に比べると時間余裕はあるものの、貯蔵している燃料に含まれる放射性物質の総量が炉心よりも多くなることもあり、また原子炉のような閉じ込め機能がないことから、冷却機能を喪失し、貯蔵していた燃料が損傷した場合には環境に与える影響がより大きくなる可能性を有している。

使用済燃料プールの冷却・給水機能の信頼性向上

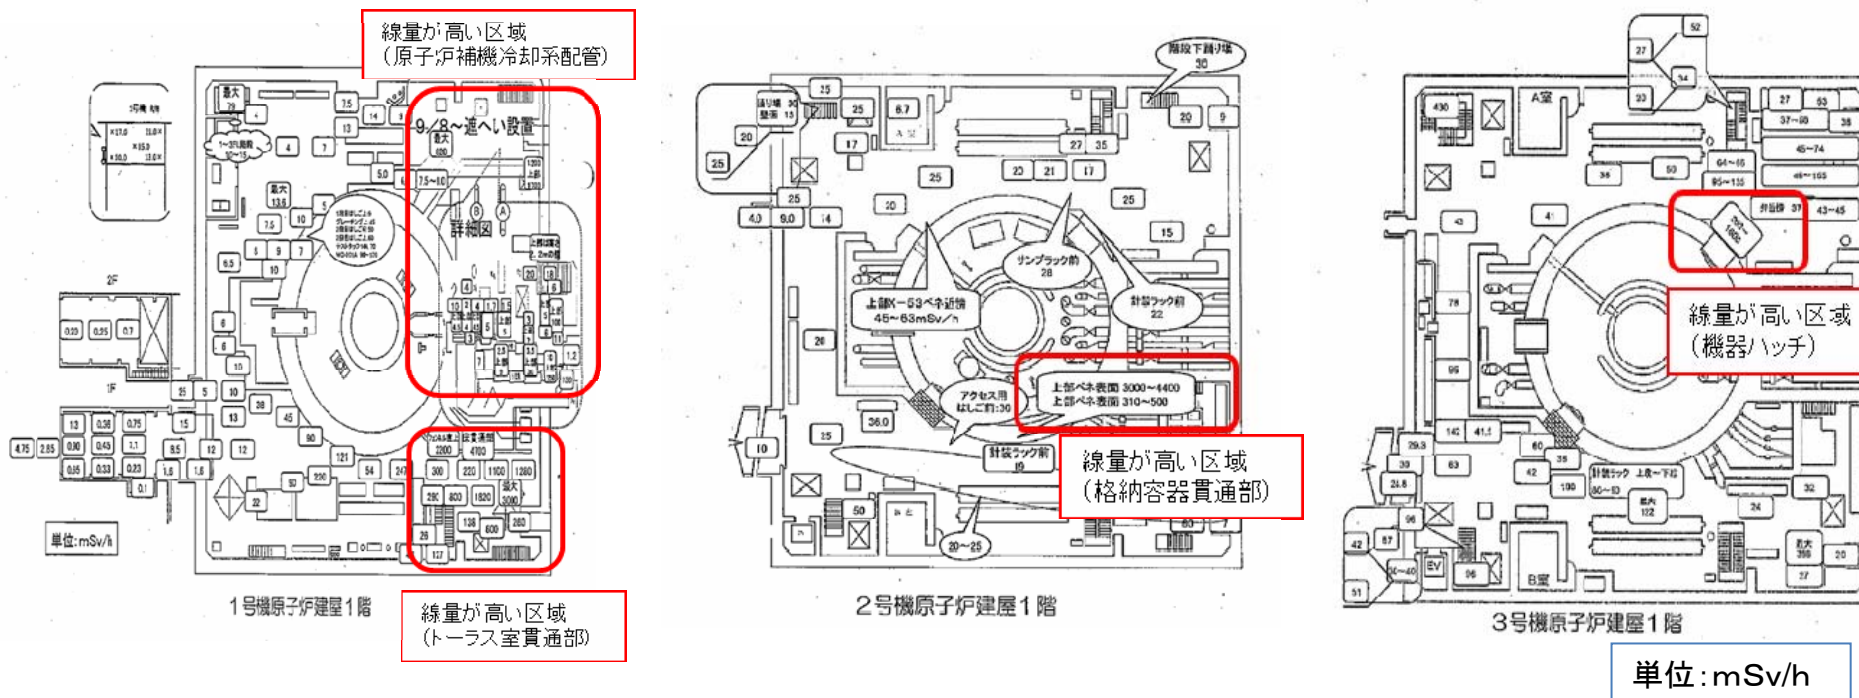
(線量測定結果(局所:原子炉補機冷却系、貫通部、機器ハッチ))

○各号機とも各階と比べると、局所的には高い線量が測定されている箇所が存在する。

○2号機では、原子炉建屋1階の格納容器貫通部表面、3号機では、原子炉建屋1階機器ハッチ周辺である。

○1号機では、原子炉建屋1階のトラス室貫通部付近に加えて、原子炉補機冷却系(RCW)の配管付近の線量が高いが、これは2階のRCW熱交換器が設置されている付近も高いことから配管内の放射線物質の寄与が大きいと考えられる。

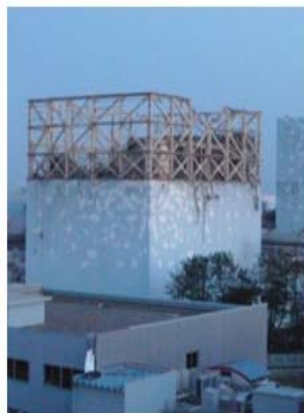
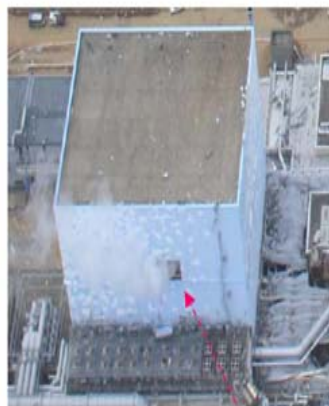
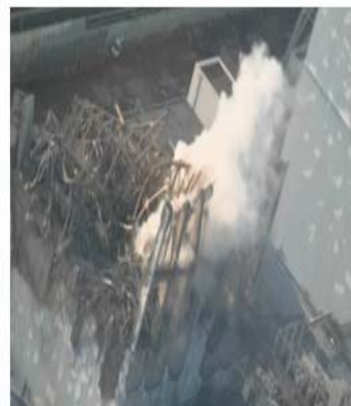
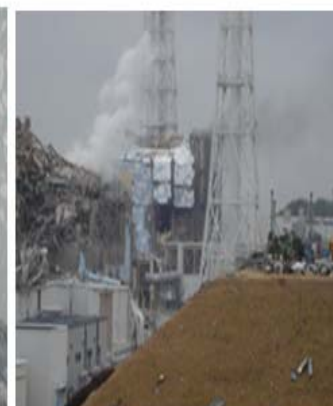
○2号機において水素爆発が発生しなかった理由としては、1号機の水素爆発の影響により、偶然ブローアウトパネルが解放され、滞留していた水素が建屋外に放出され、水素爆発を免れたものと推測されている。

○解析の結果、ブローアウトパネル相当の放出口(φ5m)を仮定した場合には、各階の水素濃度が爆轟条件である15%を下回ることから、ブローアウトパネルの開放により、水素爆発が回避された可能性がある。

ブローアウトパネルが開放

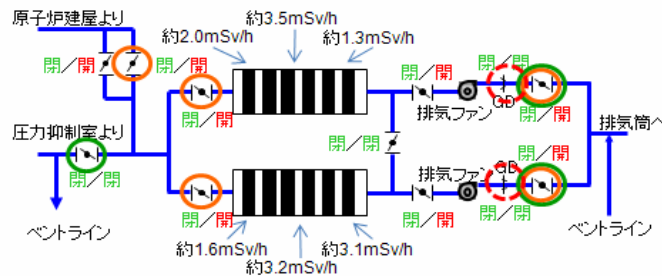
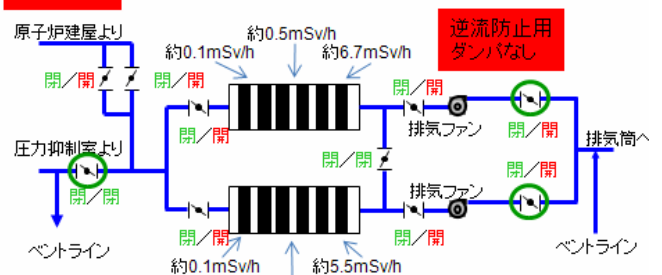
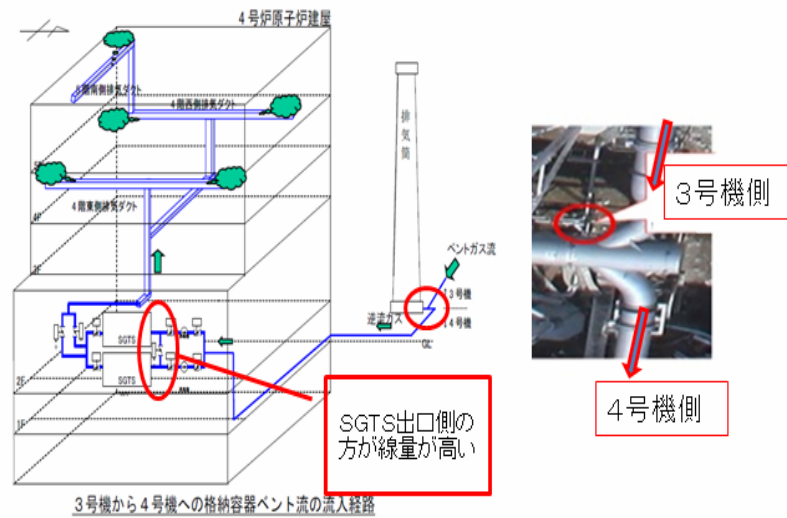
格納容器ベントでの建屋側への逆流の可能性(3号機⇒4号機)

4号機については、3号機で発生した水素が4号機のSGTS・建屋換気系に流入し、水素爆発を起こしたと考えられる。流入の原因は、3号機と4号機が排気筒を共用しているにも関わらず、3号機のベント操作時に4号機側のSGTS出口弁を隔離する手順となっておらず、実際に隔離操作が実施されていなかったこと、及び4号機のみ逆流防止ダンパが設置されていなかったことが考えられる。その他の号機について、少なくとも3号機についてはSGTS出口弁の隔離操作が実施されていなかったこと、また3号機SGTSフィルタの線量率が入口側と出口側で大きく変化しておらず明確な方向性が見られないことから、建屋側への一方向的な逆流はないものの、逆流そのものは否定し難いと考えられる。

ベントの配管の独立性確保
