県内加圧水型軽水炉の事故・故障等の調査

平成13年9月

福井県県民生活部
原子力安全対策課

県内加圧水型軽水炉の事故・故障等の概要

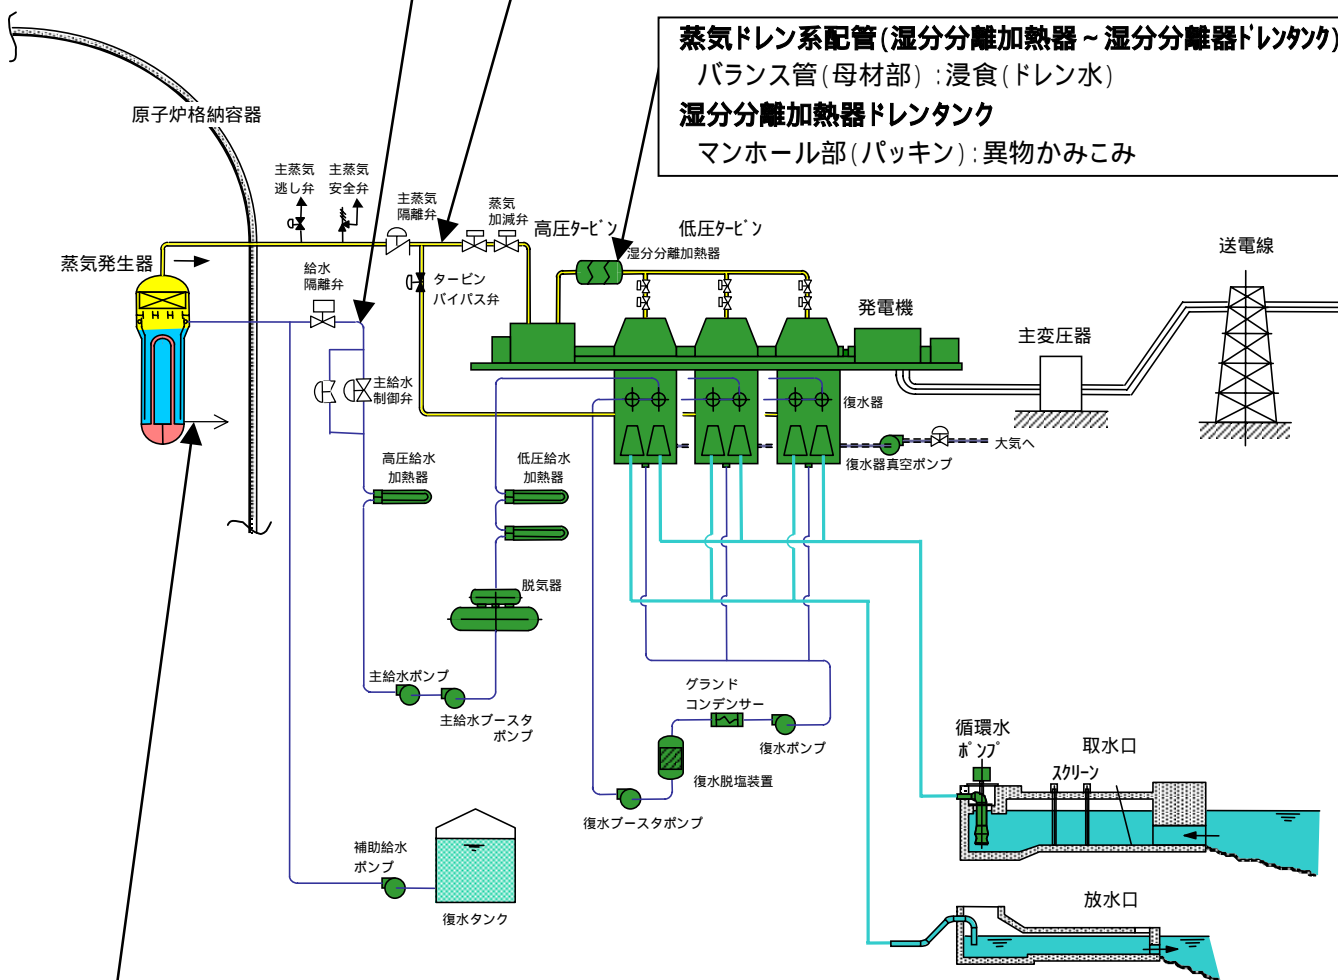
2次系配管 & 容器損傷モード(例)

主給水系配管

- 配管(振止めラグ溶接部) : 疲労損傷(振動)
- 計装用配管(溶接部) : 溶接不良
- 放射線検査用栓(溶接部) : 低温割れ(溶接不良)
- サンプリング配管(母材部) : 浸食(高流速)
- ドレン管(管台溶接部) : 過大応力(床接触)
- ドレン管(母材部) : 腐食(滞留水)
- クリーンアップ配管(母材部) : 過大応力(体積膨張)

主蒸気系配管

- サンプルノズル(ねじ部) : 疲労損傷(振動)
- ベント管(管台溶接部) : 疲労損傷(振動)

蒸気ドレン系配管(湿分分離加熱器～湿分分離器ドレンタンク)

バランス管(母材部) : 浸食(ドレン水)

湿分分離加熱器ドレンタンク

マンホール部(パッキン) : 異物かみこみ

蒸気ドレン系配管(蒸気発生器2次側ブロー系)

- ドレン管(管台溶接部) : 低温割れ(溶接不良)
- 受衝板(母材部) : 浸食(ドレン水)
