# 原子力発電所の運転および廃止措置状況

原子力安全対策課  
令和3年4月2日現在

# 大飯発電所3号機の定期検査状況について (加圧器スプレイ配管溶接部における有意な信号指示について)

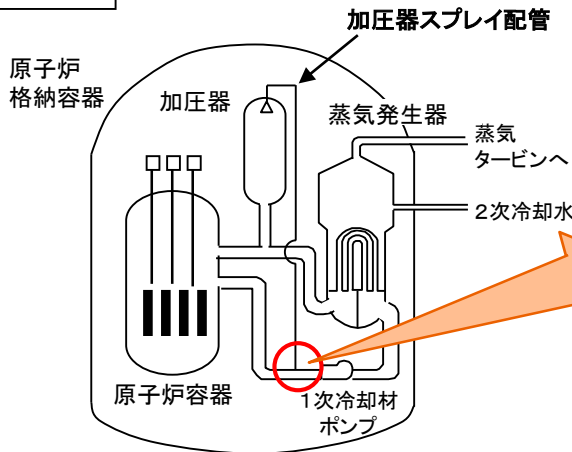
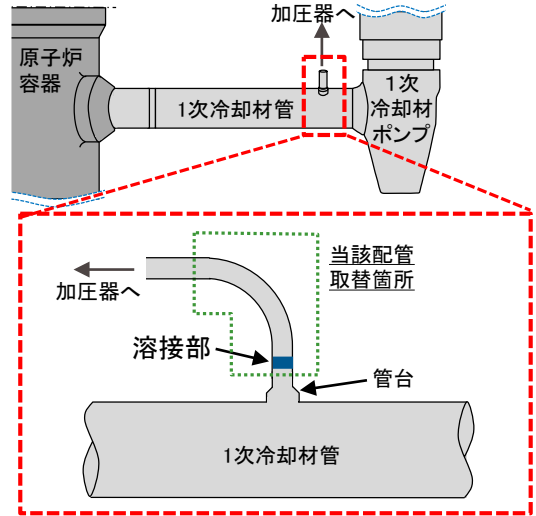
## 発生箇所

大飯発電所3号機は、第18回定期検査中の令和2年8月31日、クラス1機器の供用期間中検査として1次冷却材管と加圧器スプレイ<sup>※1</sup>配管の溶接部付近の超音波探傷試験<sup>※2</sup>を実施したところ、配管内面に有意な信号指示が認められ、詳細な検査の結果、当該部に傷（長さ67mm、深さ4.6mm）があると評価された。当該部の配管厚さは14.0mmであり、原子炉等規制法の規定に基づく技術基準で求められる設計上の必要最小厚さ8.2mmは満足していた。

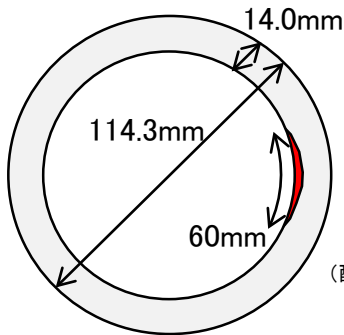
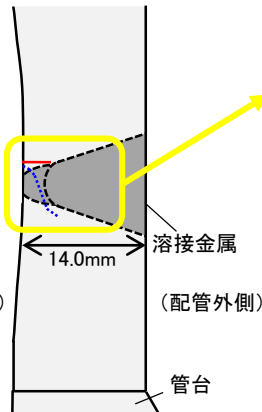
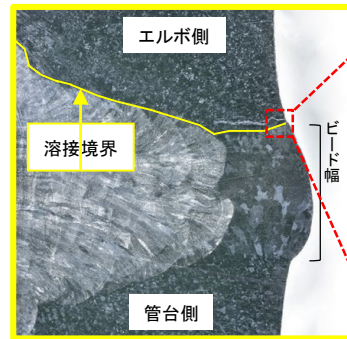
### 【断面観察結果】

調査のため配管を切り出し、内面の浸透探傷検査等を実施した結果、母材と溶接金属部との境界に沿って配管の内側から外側に進展した傷（長さ60mm、深さ4.4mm）があり、粒界割れ<sup>※3</sup>であることを確認した。また、傷周辺の部材の硬さ計測の結果、応力腐食割れ<sup>※4</sup>の発生・進展の知見がある硬さを超えていることを確認した。

— : 実際の傷(長さ: 60mm、深さ: 4.4mm)  
 ..... : 超音波探傷検査の信号指示(長さ: 67mm、深さ: 4.6mm)

デンドライトの成長方向が配管周方向に成長しているように観察される。

当該配管の取替えを行う。取替えに当たっては、溶接時に過大な入熱とならない全層Tig溶接を用いるとともに、応力腐食割れを防止するため、配管内表面の機械加工時に硬化を低減する加工方法等を用いて施工する。

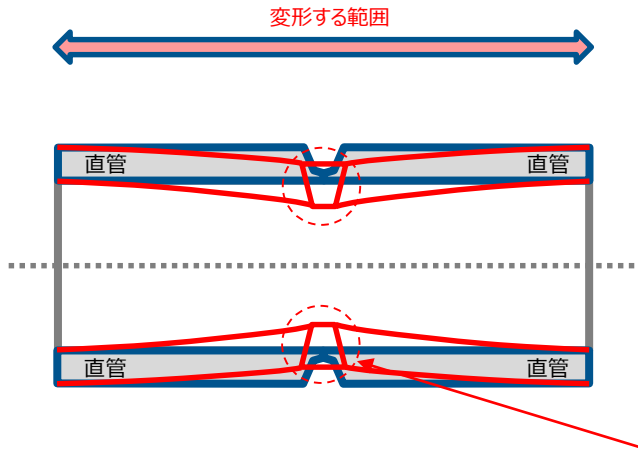
#### 【直管と直管の組み合わせ】

変形する範囲が広いため、歪みは比較的小さく、硬化しにくい。

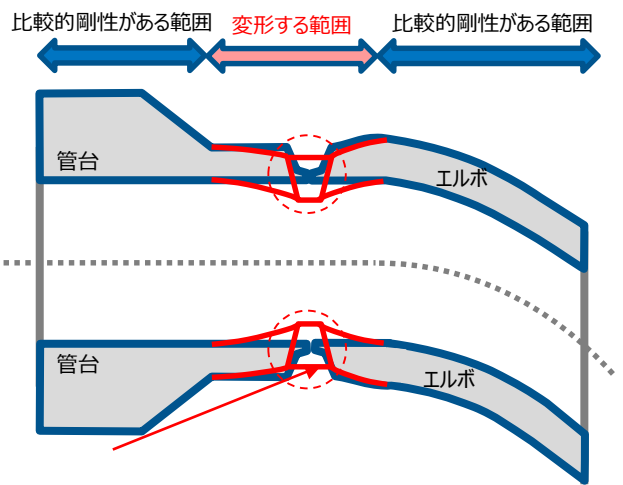
#### 【管台とエルボ部の組み合わせ(当該配管と同形状)】

さらに、当該傷周辺の表層の硬さが再現試験の結果よりも硬いことから、溶接する配管形状の影響について調査した結果、当該部のような管台とエルボ（曲がり管）の溶接では、直管同士の溶接に比べ、溶接に伴う配管の変形範囲が狭くなるため、溶接部近傍の歪みが大きくなり、当該部の部材が硬化しやすいことが分かった。このため、当該溶接部の配管形状を模擬して再現試験を実施した結果、部材の表層の硬さを再現することができた。

変形する範囲が狭いため、歪みは比較的大きく、硬化しやすい。

溶接による変形  
当該配管と同じ外径114.3mm、厚さ14mmの場合、内側に1mm程度落ち込む

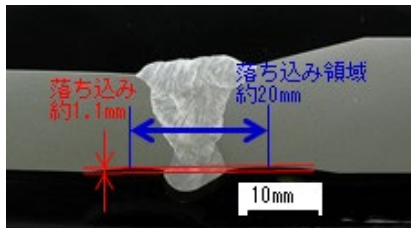
#### 【管台とエルボ部の組み合わせ】 (当該配管と同形状)

変形する範囲: 約20mm  
硬さ計測結果: **300HVを超えている。**

- 同様の溶接方法で施工した場合、当該配管と同形状の「管台とエルボ部」では、表層が実際の配管のように300HVを超える硬さになることを確認した。
- 全層をTig溶接で施工した場合は、「管台とエルボ部」の形状でも300HVを超える硬さにならないことを確認した。

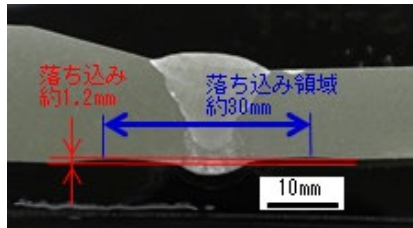
#### 【エルボ部と直管の組み合わせ】

変形する範囲: 約30mm  
硬さ計測結果: 300HVを超えない。

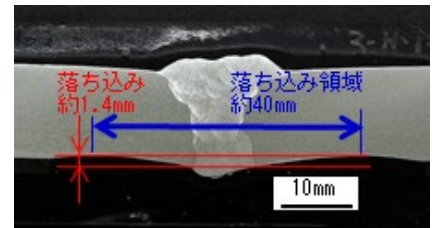
#### 【直管と直管の組み合わせ】

変形する範囲: 約40mm  
硬さ計測結果: 300HVを超えない。
