平成21年8月13日
原子力安全対策課
(21-31)
<14時記者発表>

美浜発電所1号機の第24回定期検査開始について

美浜発電所1号機（加圧水型軽水炉；定格電気出力34.0万kW）は、平成21年8月17日から約4カ月の予定で第24回定期検査を実施する。

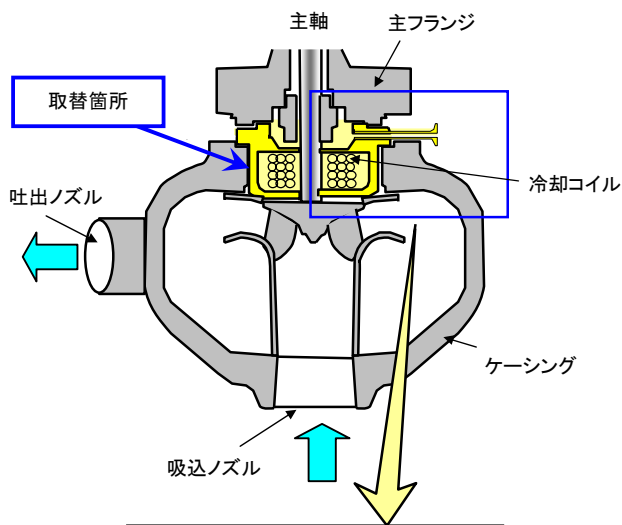
B-1次冷却材ポンプ 熱遮へい装置取替概要

1次冷却材ポンプの供用期間中検査として、B号機の主フランジ締め付け部やケーシング内表面について、外観目視点検や超音波探傷検査を行ない、健全性を確認する。また、海外プラントでの1次冷却材ポンプ熱遮へい装置の熱疲労割れ事象（温度ゆらぎによる熱疲労）を踏まえ、予防保全として、B号機の熱遮へい装置を新品に取り替える*¹。

国外プラントでの 1 次冷却材ポンプ熱遮へい装置の熱疲労割れ事象（温度ゆらぎによる熱疲労）を踏まえ、予防保全として B 号機の熱遮へい装置を新品に取り替えます。

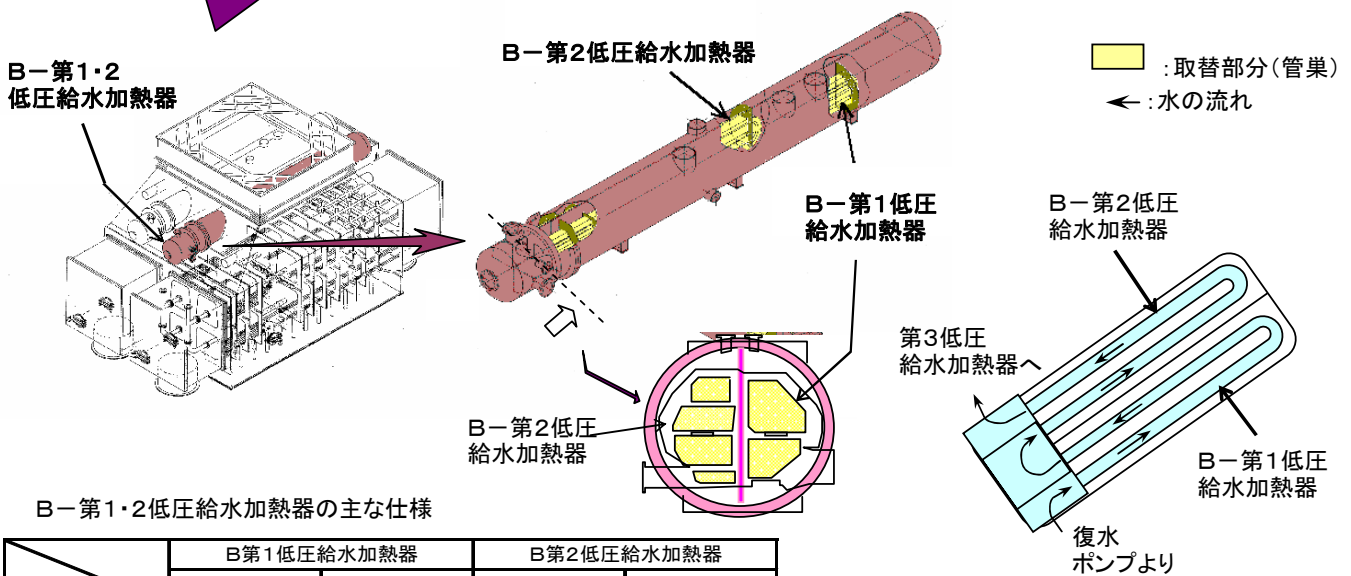
第1・2低圧給水加熱器概要図

設備の信頼性向上対策として、施栓率が高いB-第1低圧給水加熱器および、B-第1低圧給水加熱器と一体型構造であるB-第2低圧給水加熱器の伝熱管（銅合金製）を耐食性に優れたステンレス製の伝熱管に取り替える。

B第1低圧給水加熱器		B第2低圧給水加熱器	
	取替前	取替後	取替前	取替後
伝熱管材料	銅合金	ステンレス	銅合金	ステンレス
厚さ	1.2mm	1.0mm	1.2mm	1.0mm
伝熱管本数	385	554	454	574
施栓数	68	—	27	—
伝熱面積	540m ²	590m ²	470m ²	560m ²
