# 美浜発電所の概要

2010年8月27日  
関西電力(株)

# 美浜2号機蒸気発生器伝熱管損傷事故 (平成3年)

# 美浜3号機二次系配管破損事故(事故の概要)

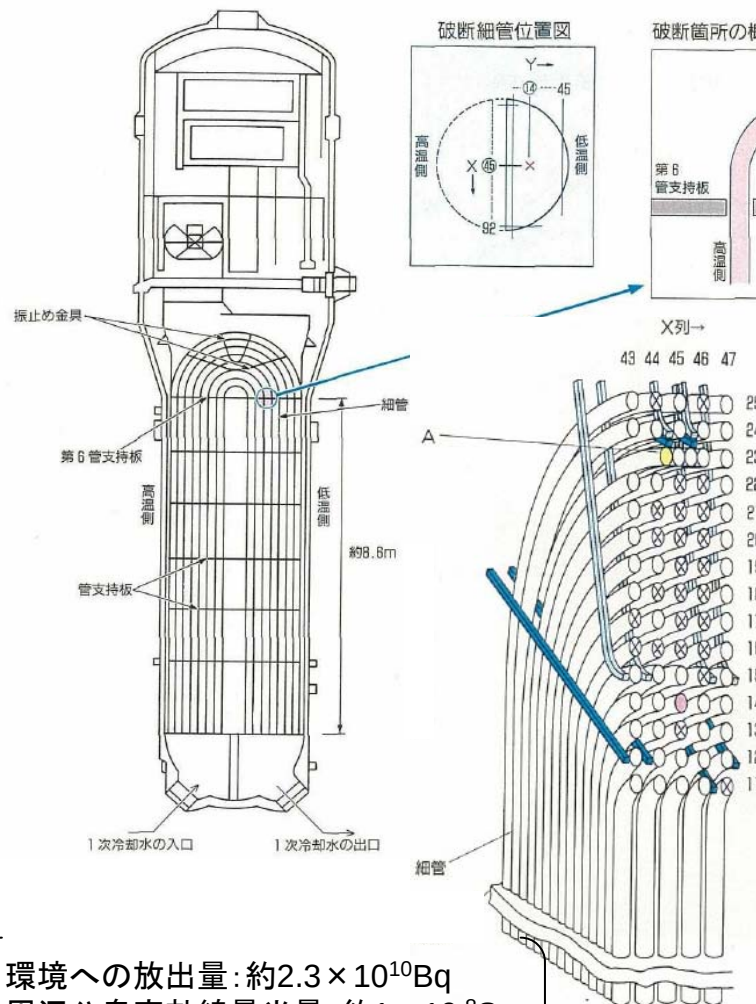
## 破断箇所の状況

3260本ある蒸気発生器の細管のうち1本が、第6管支持板部付近で円周方向に破断していました。

高サイクルのフレッチング疲労により破断したと判断されました。  
振止め金具の一部が設計通りに挿入されていなかったことが判明しました。

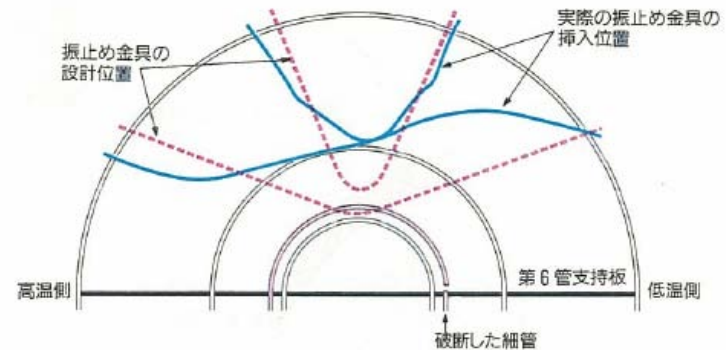
設計位置から外れていた美浜発電所2号機の振止め金具  
(全振止め金具172本のうちの4本)

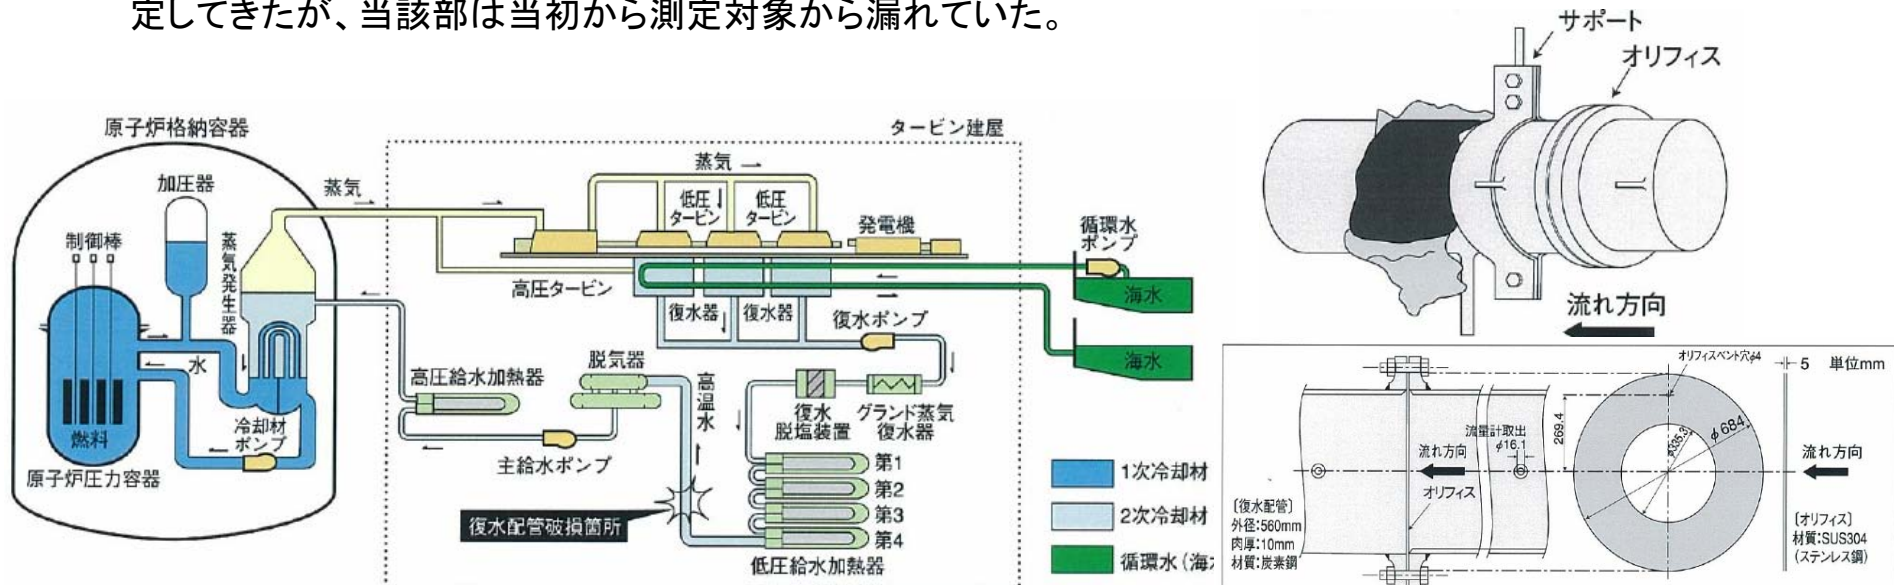
平成16年8月9日、2次系配管破損事故が発生。タービン建屋内2階天井付近の復水配管に破損が生じ、約140度、約9気圧の高温水が蒸気となって噴出し、協力会社の方々11名が被災、5名の方が亡くなり、6名の方が重傷を負われた。

エロージョン・コロージョンにより配管肉厚が徐々に減少した結果、配管の強度が不足し、運転時の荷重により復水流量計オリフィスの下流部で大きな破口が発生した。2次系の配管については計画的に肉厚を測定してきたが、当該部は当初から測定対象から漏れていた。

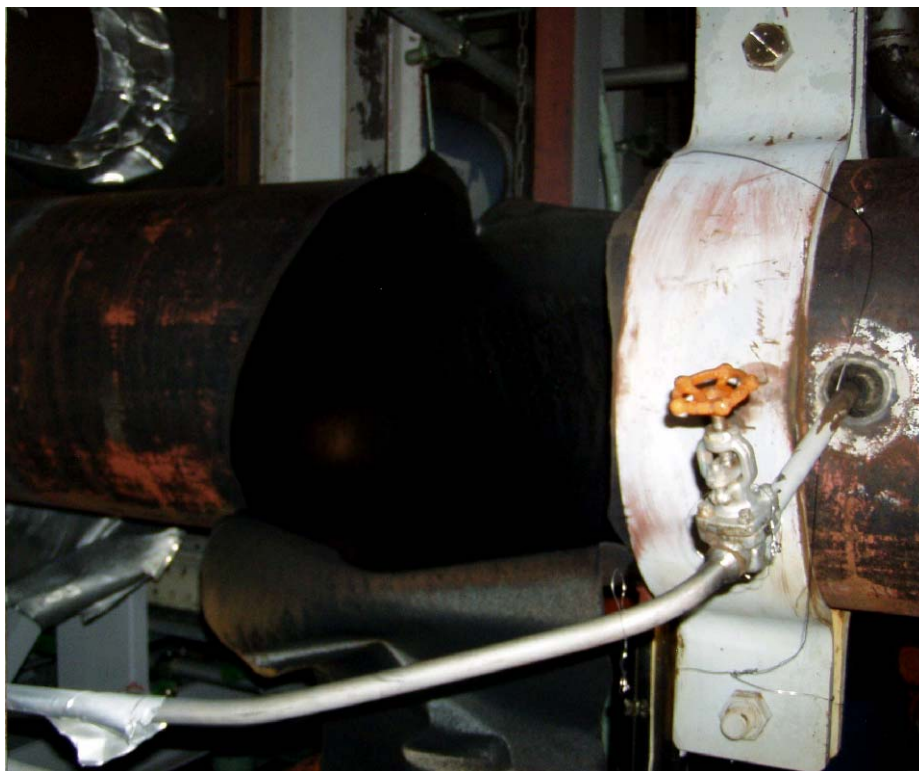
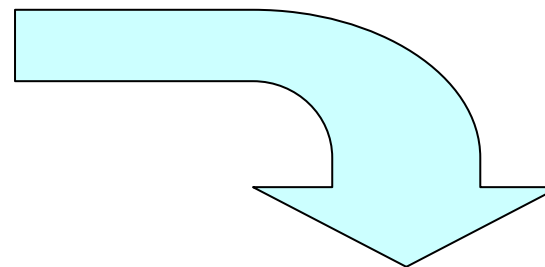
事故発生時(H16年8月撮影)

[材質:炭素鋼]
