若狭湾沿岸における津波堆積物調査の 実施状況について

平成23年10月31日

関西電力株式会社

若狭湾沿岸における津波堆積物調査の実施状況

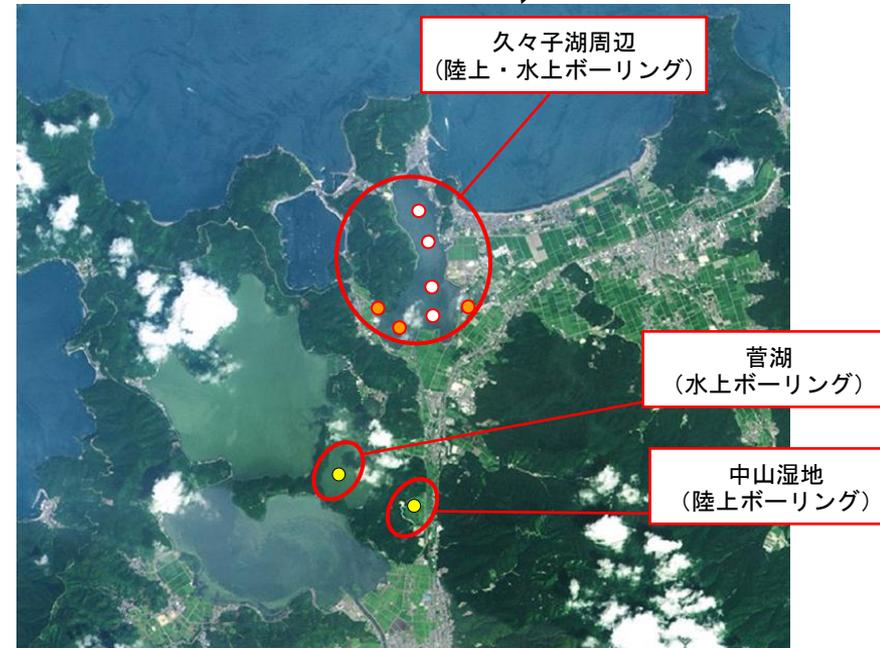
陸上および湖面上の全9箇所

(1箇所あたり約10~30mをボーリング調査)

- . . . 日本原子力発電(株)が担当
- . . . (独)日本原子力研究開発機構が担当
- . . . 関西電力(株)が担当

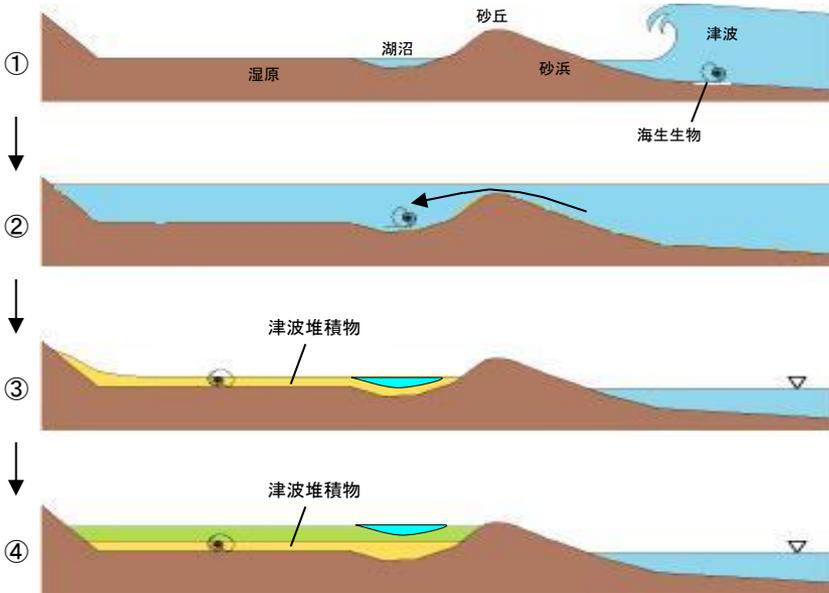
1. 津波堆積物の形成と保存

- ①図 湿原や湖沼では、水の流れが穏やかで、植物遺骸(泥炭)や泥がゆっくり堆積。
- ②・③図 津波来襲時には、砂丘を乗り越えて陸域に海水が浸入し、海生生物とともに、砂浜や砂丘の砂を湿原・湖沼まで運搬。
- ④図 津波が去った後、湿原は再び元の姿に戻り、泥炭や泥が堆積。その結果、砂の層(津波堆積物)が泥炭や泥層中に挟まった形で残る。

津波堆積物の調査は、標高が低い平野で、かつ環境の穏やかな(良好な保存状態が保たれる)湖沼や低湿地などで行う必要あり

○海生生物を含む砂層をボーリング調査し、津波堆積物を分析することによって、津波の発生時期や浸水範囲を把握可能

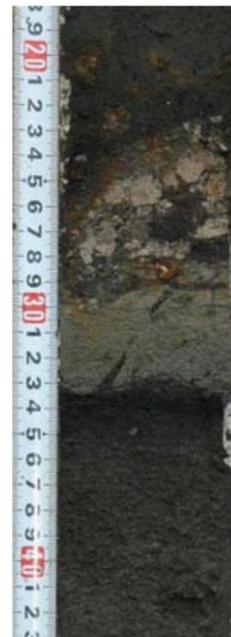
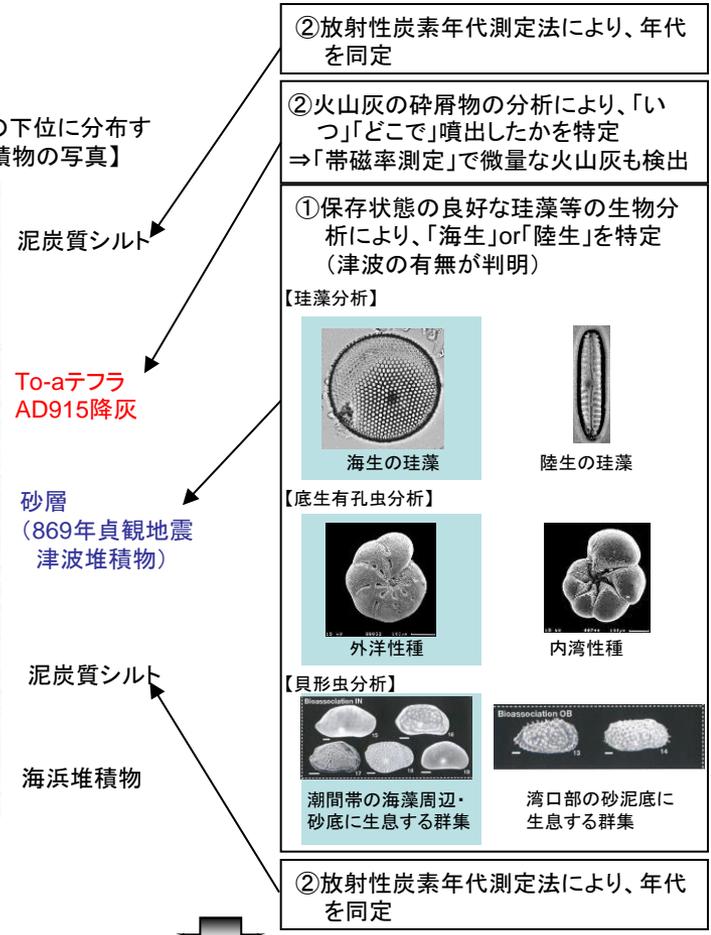
【十和田a火山灰とその下位に分布する貞観地震の津波堆積物の写真】

①泥炭質シルトに挟まれた砂層の試料分析により、津波堆積物と同定
②火山灰(年代既知)や泥炭質シルトの年代測定から、津波堆積物が貞観地震による津波によるものと同定
⇒津波の浸水域や規模等の推定に重要な情報を提供

○過去に宮城県沖で起きた津波について、広範囲でかつ高密度に津波堆積物を検出
⇒発生時期、再来間隔、浸水範囲を高精度に把握

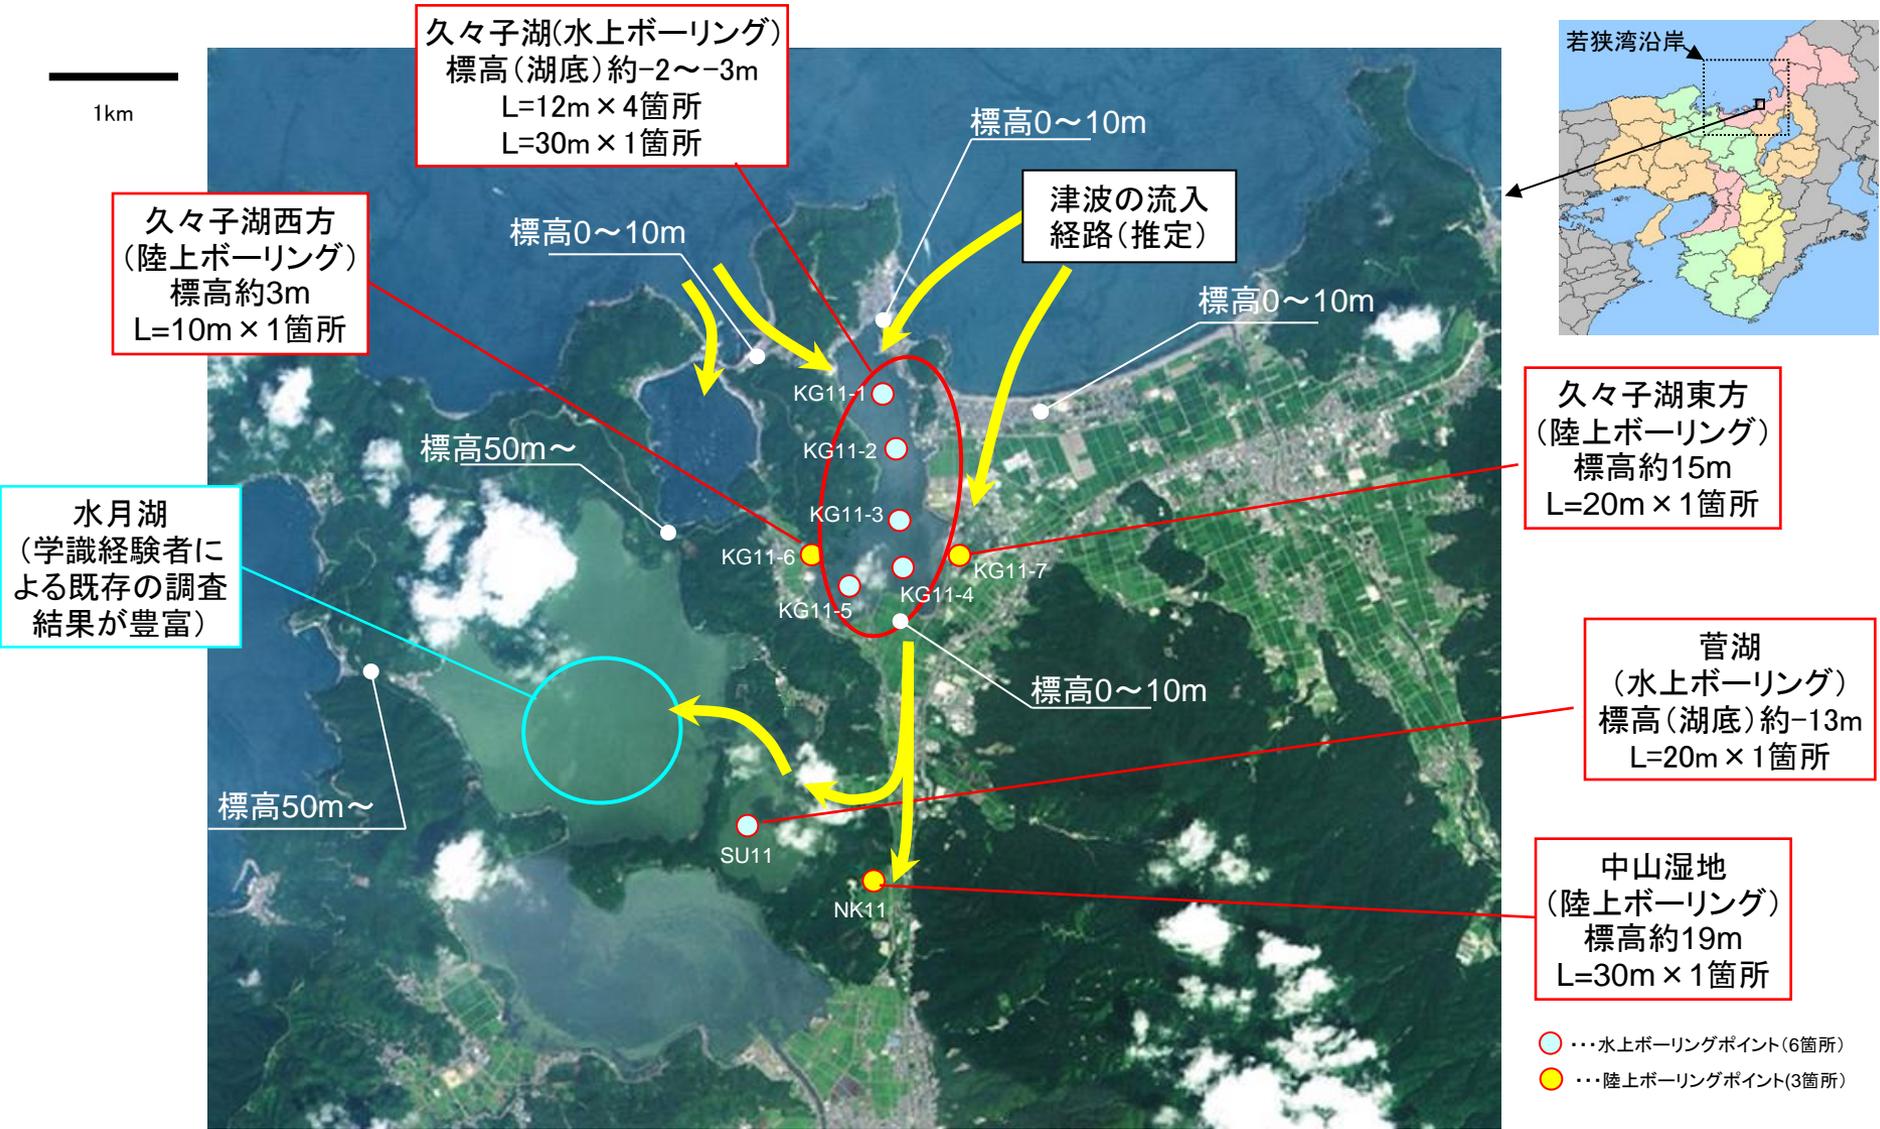
ボーリング調査地点詳細

○ボーリングの配置は、周辺の地形から津波の流入経路を推定することにより決定_
