若狭湾周辺における 津波堆積物調査結果について

平成 25年1月15日

関西電力株式会社

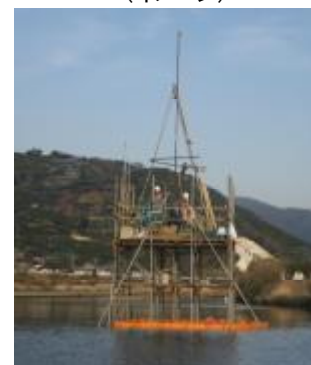
水上ボーリング調査
(イメージ)

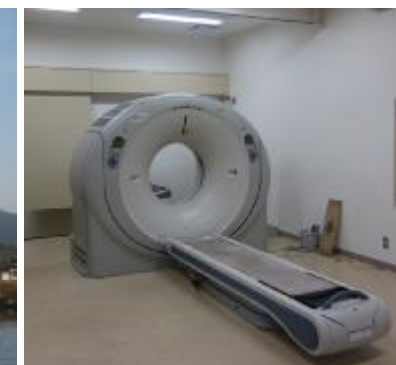
X線CTスキャン装置

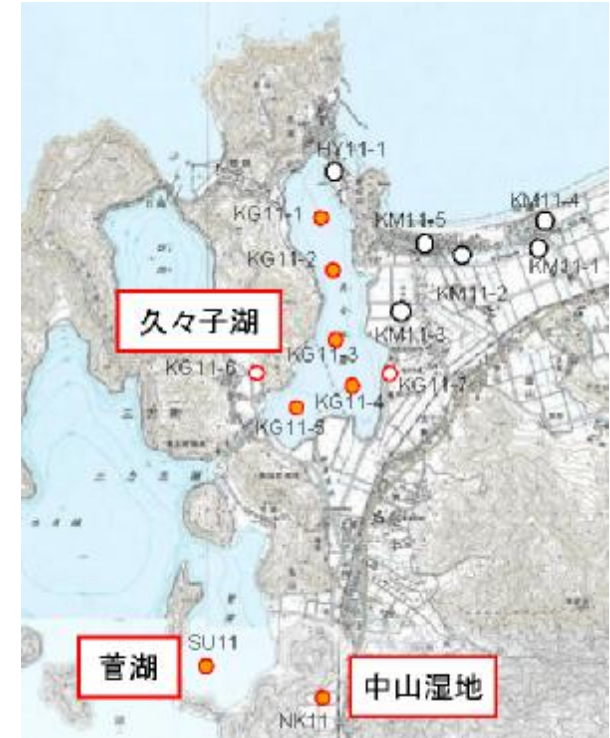
津波堆積物調査地点(●)

- フロイス日本史、兼見卿記他の4文献(内容が重複しており実質2文献)以外に、若狭湾沿岸の県市町村史誌に**天正地震による津波の記載は無し**
- 2神社(小浜市、敦賀市)において**天正地震以前に発行された文書や太刀が現存**しており、また宮司が常駐する神社から、過去、**津波が来たという記録はない**との回答あり
- 津波堆積物調査(ボーリングコアの評価)
 - すべての箇所で津波堆積物の指標となり得る**砂層は認められず**
 - 久々子湖の一部のボーリングコアから微量の有孔虫等が認められたが、**その他の地点では認められず**

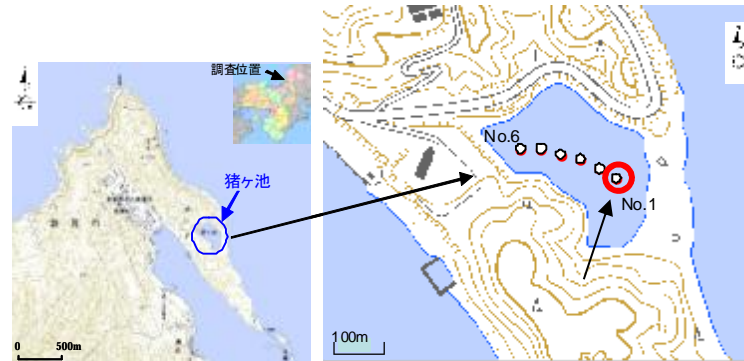
コア写真(左)・
 CT画像(右)の例
 (猪ヶ池NO.1の一部)

※ 猪ヶ池の一部のコアにおいて、天正年間より古い地層で砂層が
 確認されたが、砂州表層の崩壊によるものと評価。

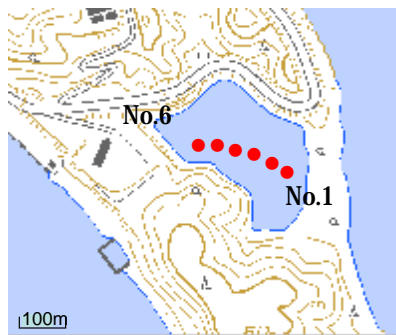
- ・ 約8,500年前～約4,400年前は内湾(海水)、約4,400年前以降は池(淡水)の環境であった。
- ・ 約4,400年前以前の海成堆積物中に、津波により形成された可能性のある堆積物(砂層)が確認された。
- ・ しかし、三方五湖周辺や久々子湖東方陸域に**津波の痕跡が残されていないこと等から、現在の津波想定を上回るようなものではなかったことを確認している。**

砂層①は砂州表層の崩壊によるもの
砂層②は火山灰の再堆積

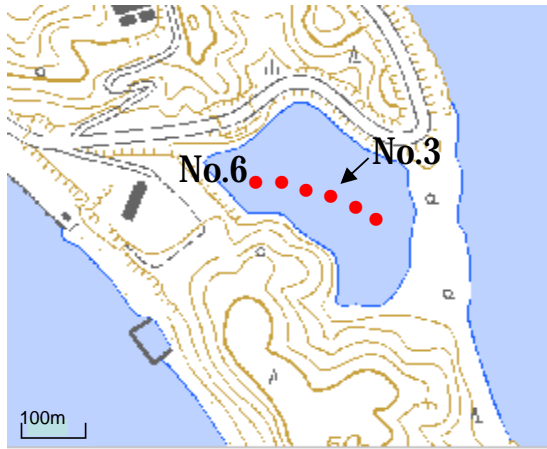
猪ヶ池No.6の一部

コア写真(左)・
CT画像(右)の例

砂層③
(約5,300
～5,600年前)
