# 高速増殖原型炉もんじゅ 燃料体の取出し作業の状況について

2018年10月23日

国立研究開発法人 日本原子力研究開発機構

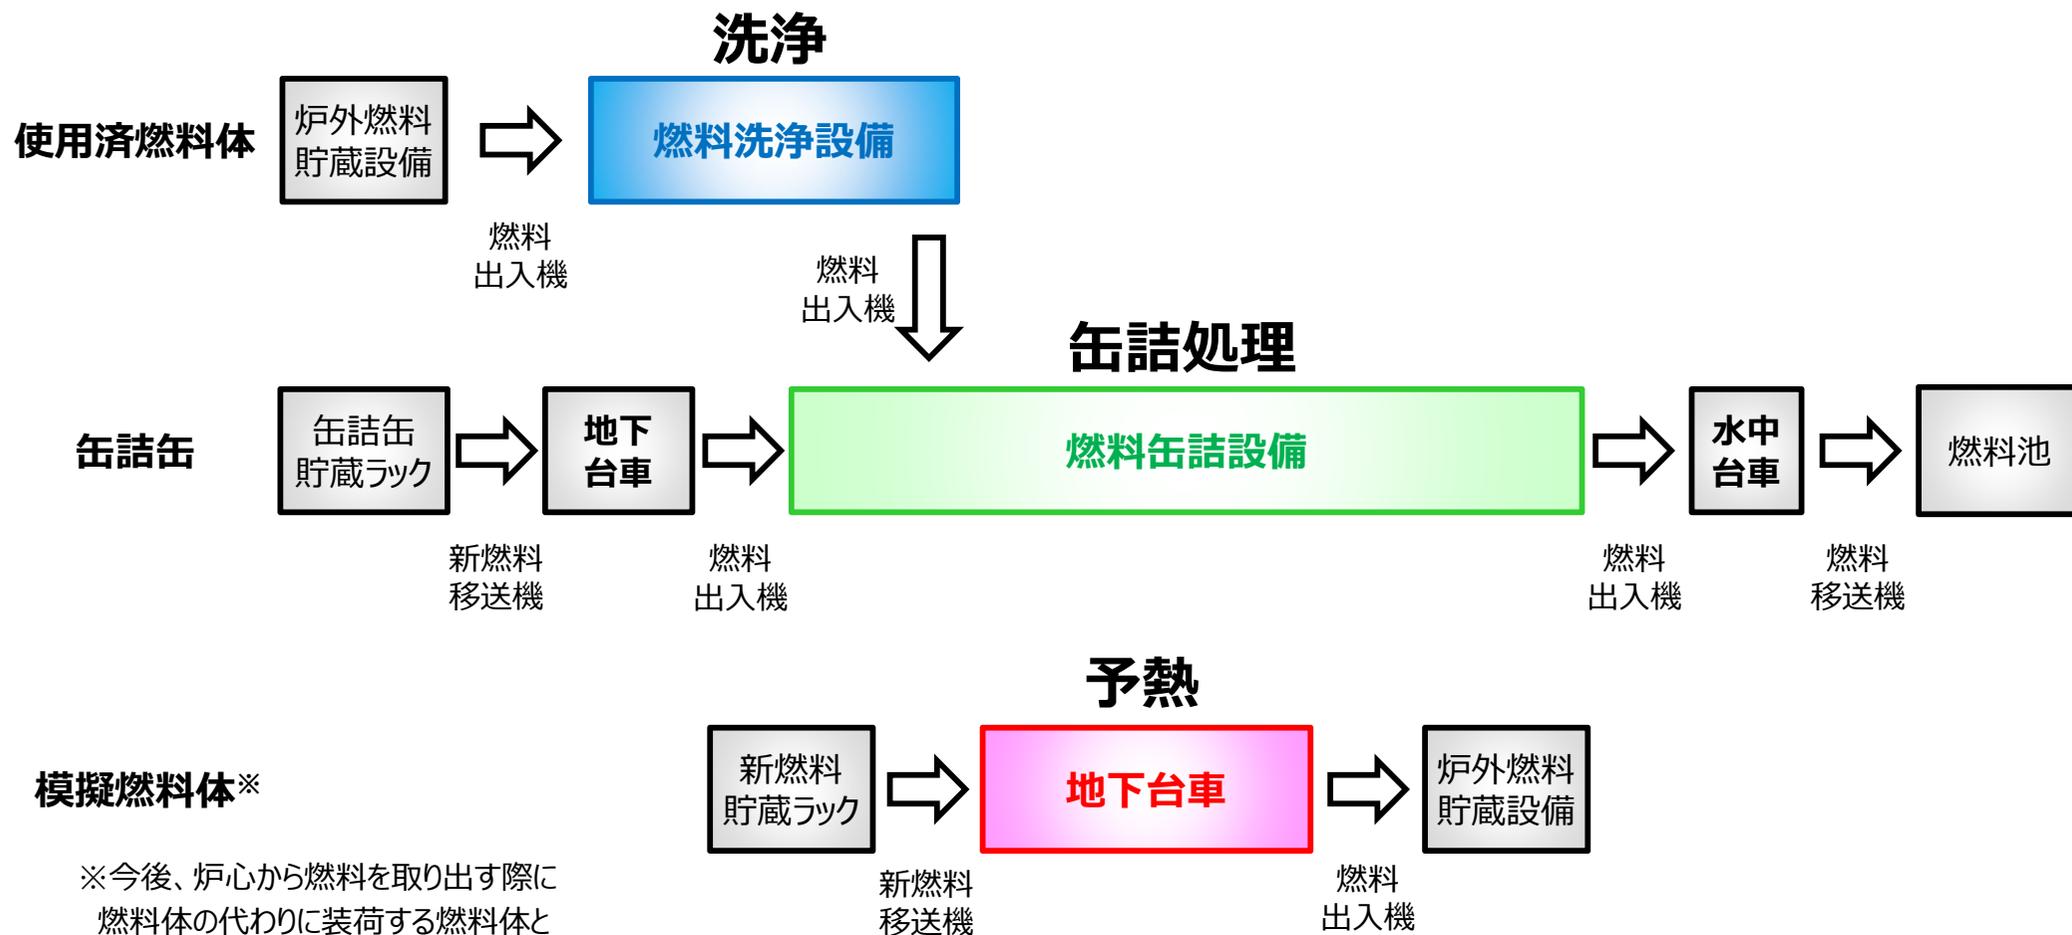
**模擬燃料体※**

- 炉外燃料貯蔵槽（EVST）にある使用済燃料体1体の移送（ナトリウム洗浄後、燃料池へ貯蔵）
- 新燃料貯蔵ラックにある模擬燃料体1体の炉外燃料貯蔵槽への移送

※今後、炉心から燃料を取り出す際に燃料体の代わりに装荷する燃料体と同じ形状のステンレス体

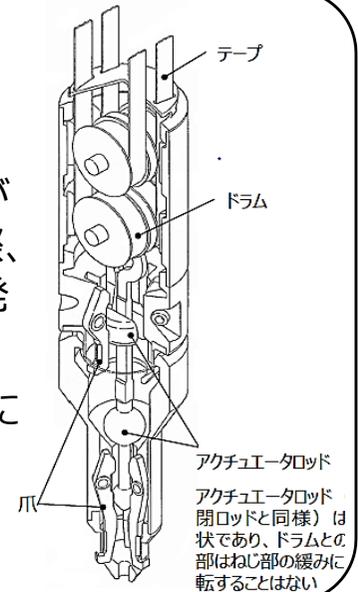
## ②燃料出入機グリッパの不具合 (2018年9月19日)

- 燃料出入機（本体A）のグリッパが地下台車の模擬燃料体をつかむ際、つかみトルクの値が高くなり警報が発報した。
- 原因は、微量のナトリウムがグリッパに付着したため。
- 対策として、グリッパの洗浄を実施

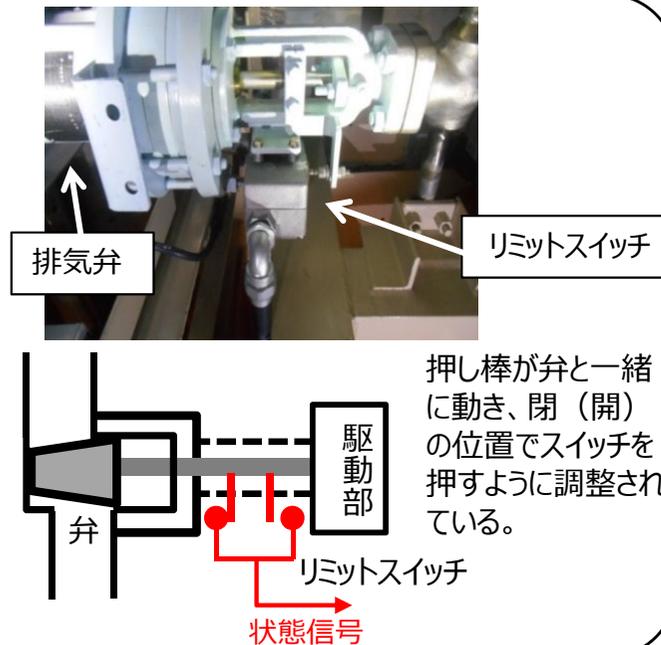
## ①燃料洗浄設備の不具合

- 燃料を洗浄して移送した後に洗浄設備内を乾燥させる操作を行ったところ、内部のアルゴンガスを排気する排気弁が閉状態とならなかった。
- 原因は、排気弁が閉（開）状態となった際に作動するリミットスイッチがズレて、閉状態であるにもかかわらず、閉状態を知らせる信号が発信されなかったため。
- 対策として、リミットスイッチの調整を実施。

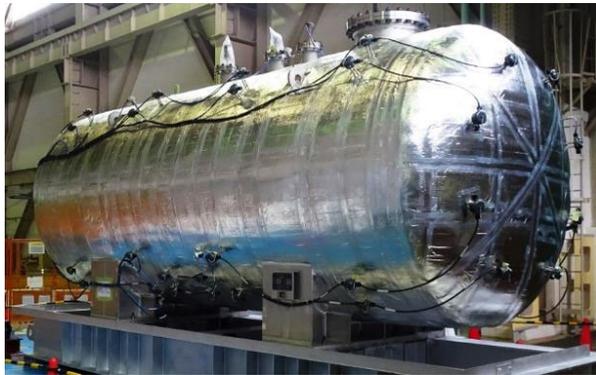
2次系ナトリウム  
一時保管用タンク  
(8月10日時点)

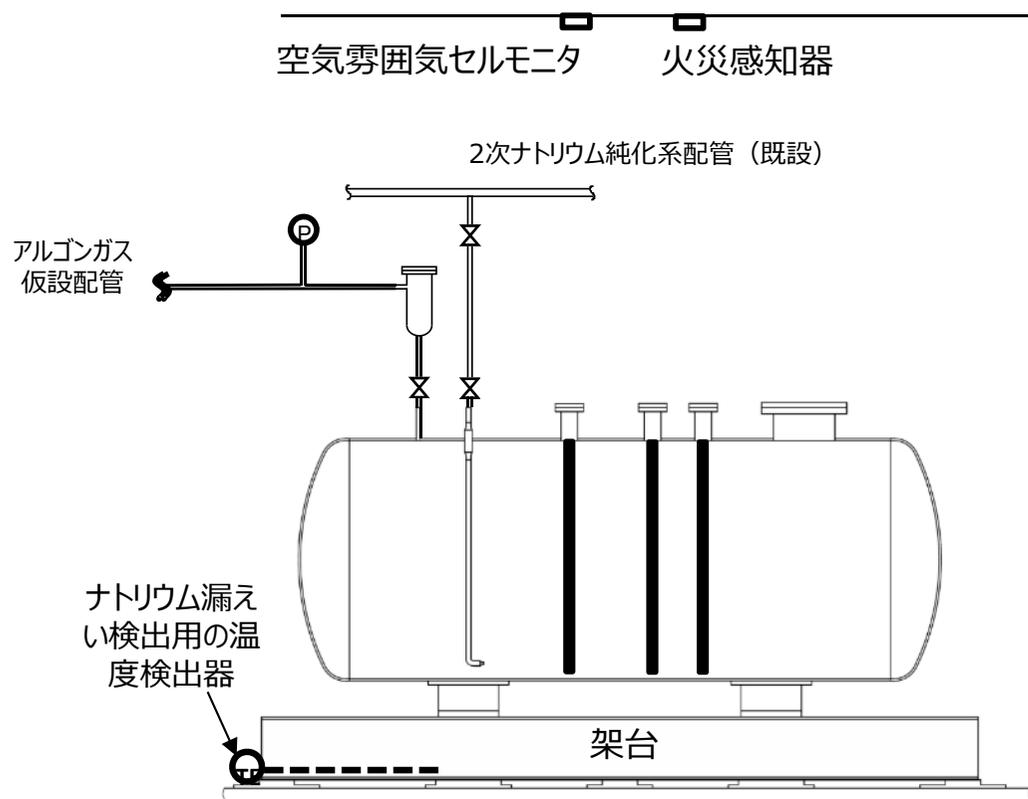
## 一時保管用タンクの 安全対策

- ✓ ナトリウム漏えい検出器、及び火災報知機による監視
- ✓ ナトリウム専用消火器の配備による初期消火対応
- ✓ 室内への窒素ガス注入によるナトリウム火災の進展防止
- ✓ タンク内へのアルゴンガス充てんによる空気の混入防止
- ✓ 鋼製の受け皿を設置

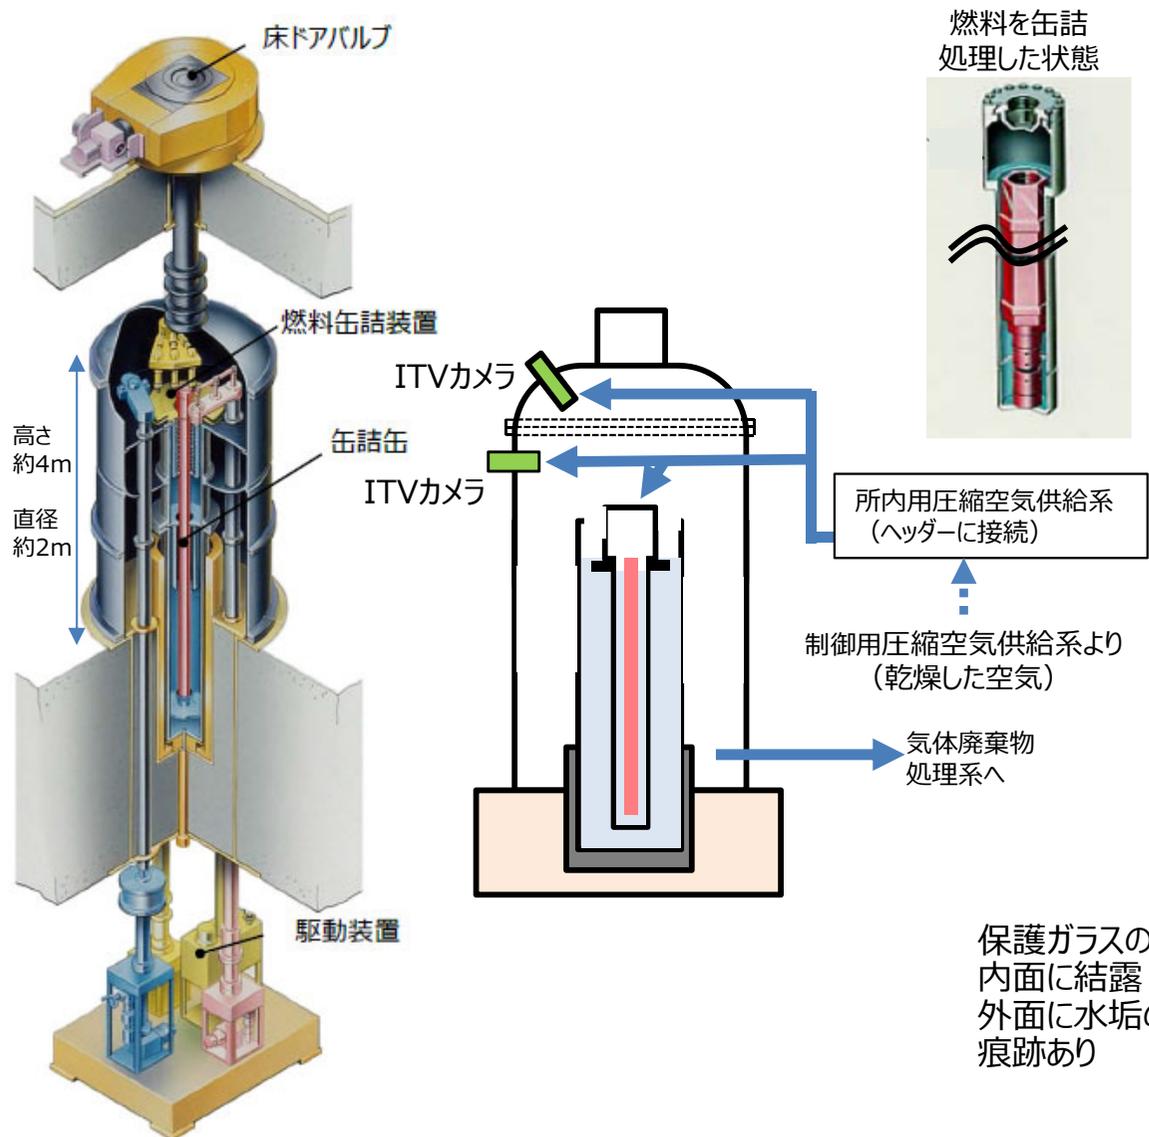
# 燃料缶詰装置ITVカメラの視認性向上対策

- 缶詰作業：遠隔操作で燃料等を缶詰処理する
- ITVカメラ：遠隔で実施される缶詰作業の監視と、燃料等の個体の確認

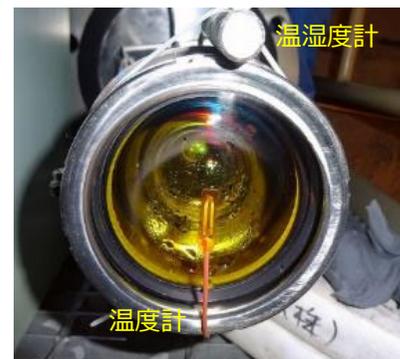
ふき取り前  
(測定用温度計設置状態)

側面ITVカメラの例

保護ガラスの内面に結露  
外面に水垢の痕跡あり

- (7月24日、25日)  
ITVカメラに結露による曇りが発生し視認性が低下
- (7月30日)  
缶詰設備からITVカメラを外し、保護ガラスの清掃等を実施
- (7月31日～8月4日)  
雰囲気調整空気を乾燥空気に変更し、  
装置内の給排気の流量・圧力等の曇る条件を確認
- (8月6日～16日)  
給気ノズルの方向変更 (ITVに直接空気を吹き付けない)  
ITVカメラ内部を乾燥させ、保護ガラスを清掃  
⇒ ITVカメラの視認性改善を確認 (8月17日～21日)

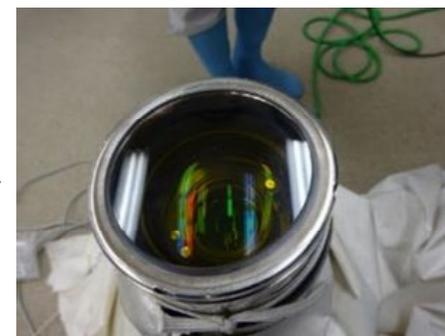
ふき取り後
