# 敦賀発電所 2 号機 審査への対応状況について

2020年7月21日  
日本原子力発電(株)

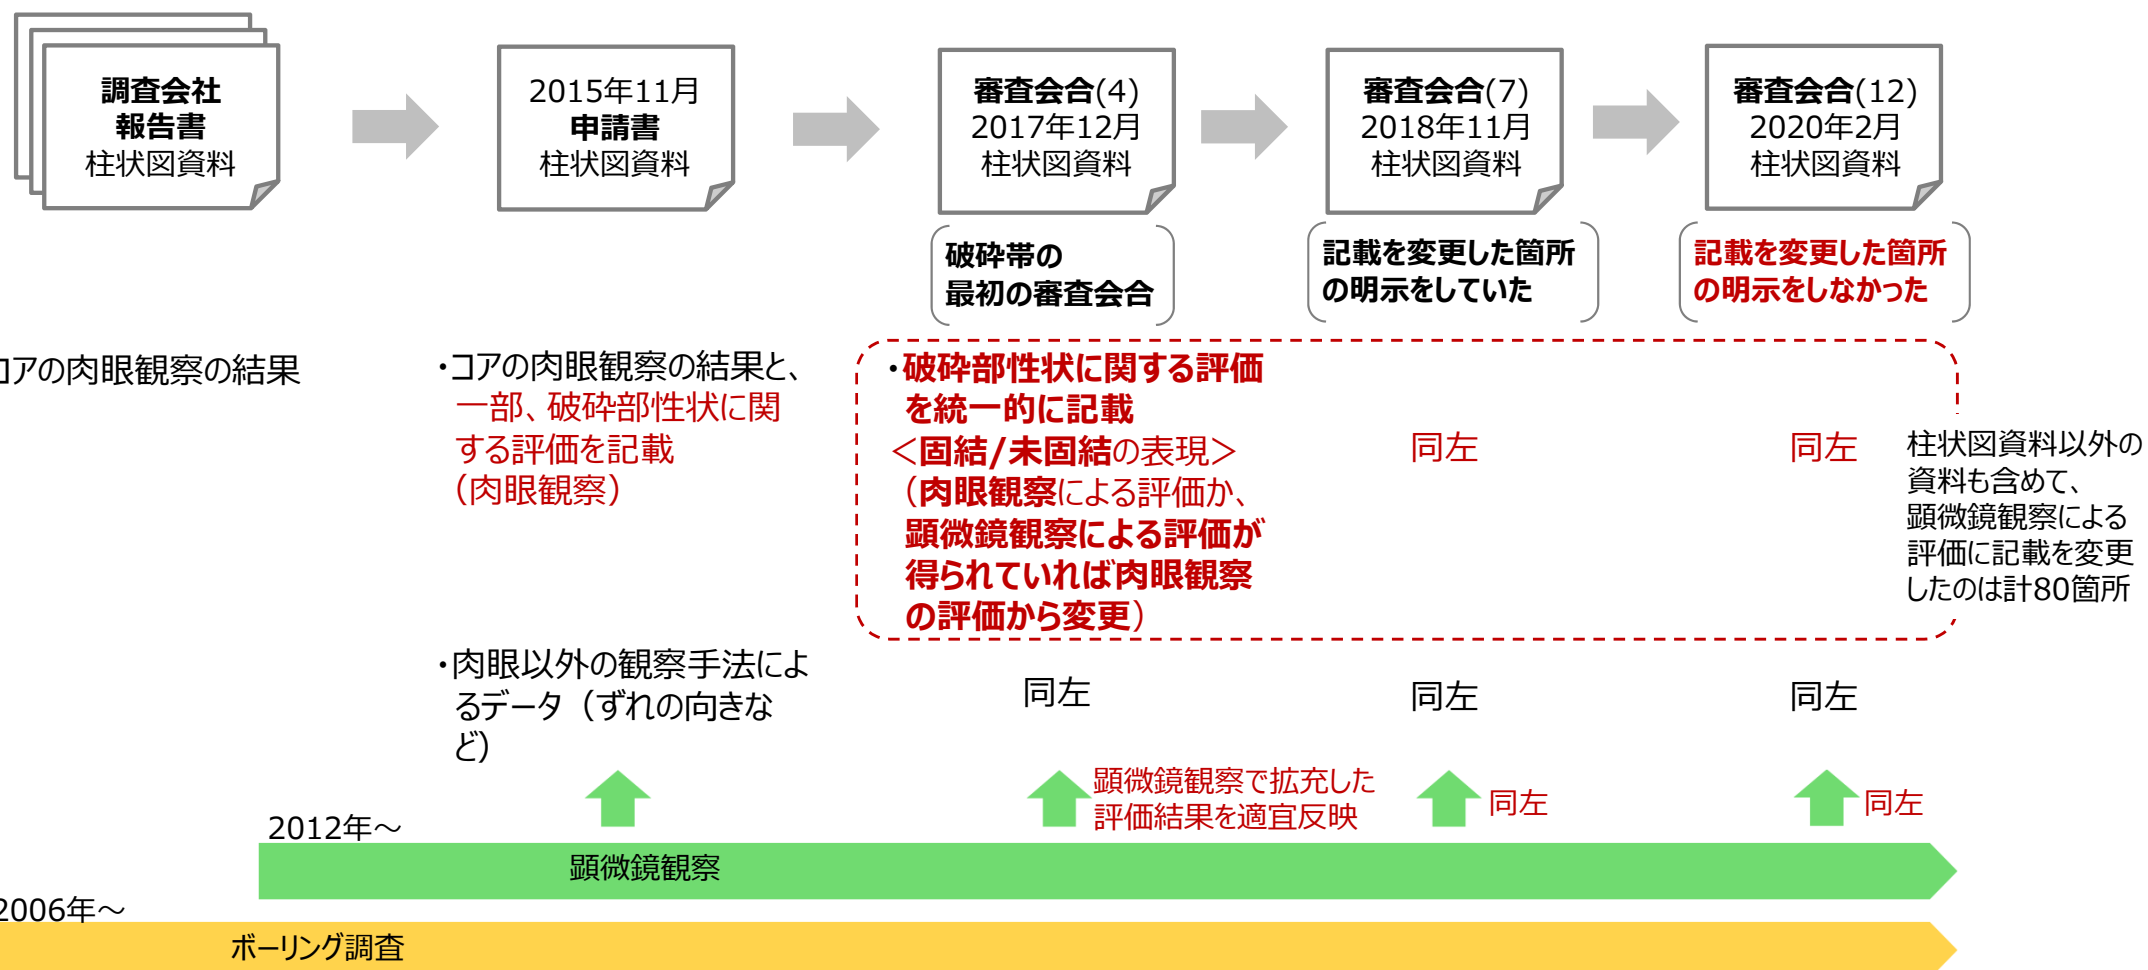
ボーリング柱状図資料（例：H24-D1-1孔）

審査会合(7)2018年11月30日の柱状図資料  
コアの肉眼観察の結果に基づく評価を記載※1

- ・主に明褐灰色の固結礫状部からなる。
- ・明赤灰色の未固結粘土状部：累計幅1.5cm

審査会合(12)2020年2月7日の柱状図資料  
コアの薄片試料の顕微鏡による観察結果に基づく評価を記載※2

- ・明褐灰色の固結礫状部及び明赤灰色の固結粘土状部からなる。

※1：肉眼観察により、破碎部の物質の種類、硬い/軟らかい等に基づき評価

※2：顕微鏡観察により、粘土鉱物の多い/少ない、鉱物片の状態等に基づき評価

- ・破砕帯の活動性、連続性の論点に対する総合的な検討のため、**審査会合に提出する柱状図資料は、破砕部の性状に関する評価を統一的に記載（固結/未固結の表現）**することとした。データ拡充により顕微鏡観察の評価が得られていれば、肉眼観察の評価を削除して、**顕微鏡観察の評価のみを記載**した。

→**肉眼観察による記録ではなく、顕微鏡観察も含む評価をとりまとめた資料**にしていた。

- ・昨年10月の審査会合(10)での審査官発言を誤って解釈し、**記載を変更した箇所の明示をしなかった**。

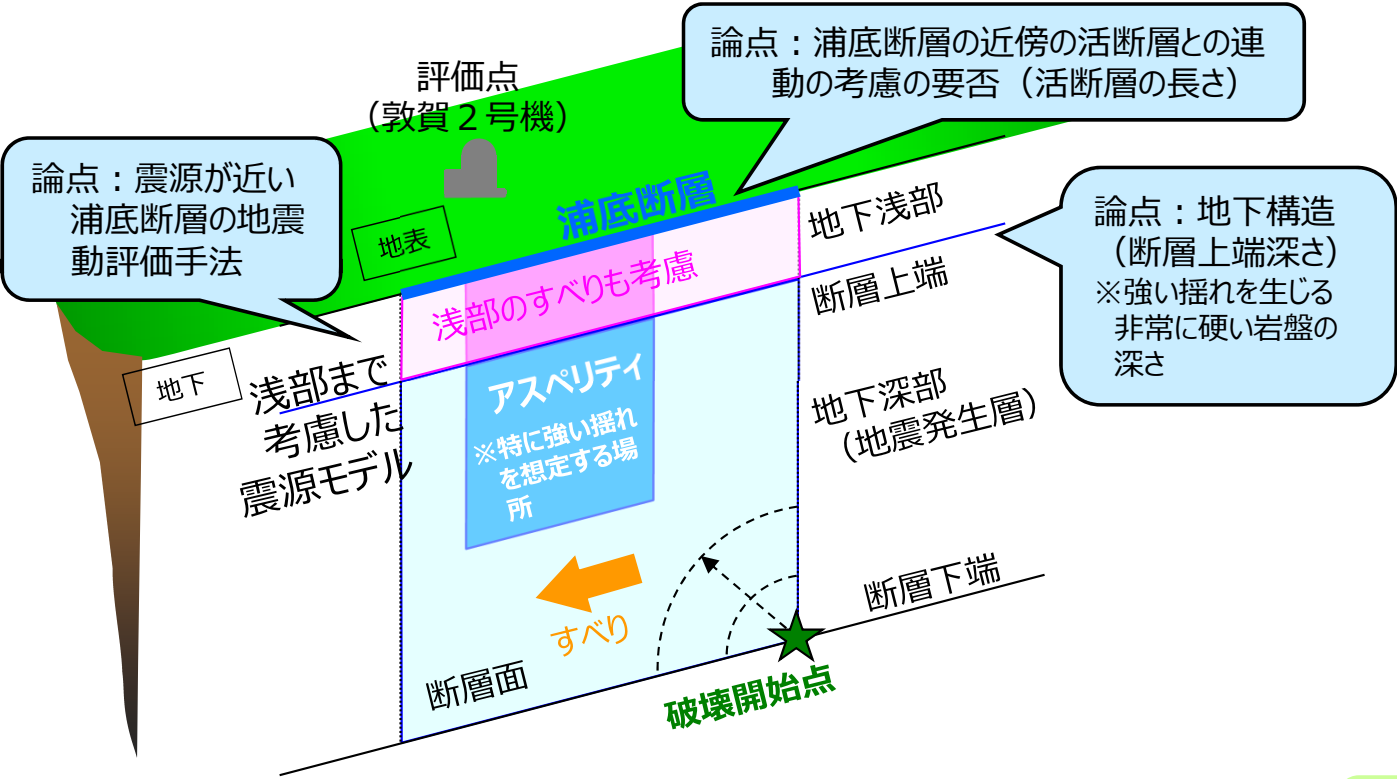
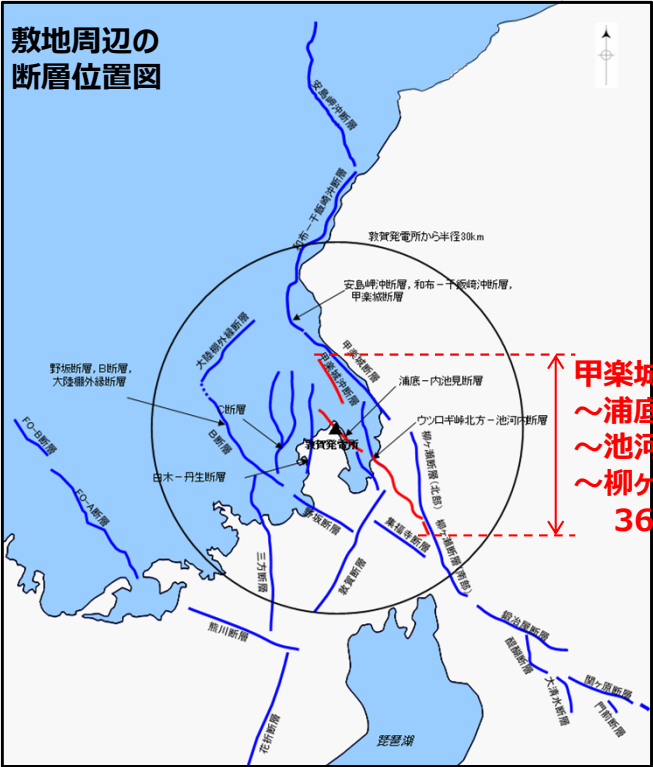
震源が近い浦底断層の地震動評価の見直しを説明中（審査会合(8)、審査会合(11)）

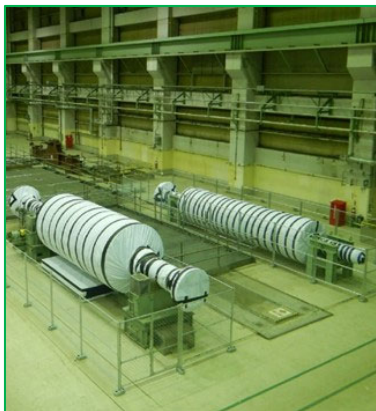
○タービン・発電機等解体工事の工事完了後の状況

- 2018年5月より着手したタービン・発電機等解体工事は、2020年3月末で工事完了
- 2020年7月より水素・酸素発生装置（水電解装置）解体工事に着手
- 2020年度下期より屋外設備（窒素供給装置及び補助ボイラー）解体工事、タービン補機冷却系熱交換器他解体工事の2件の解体工事に着手予定

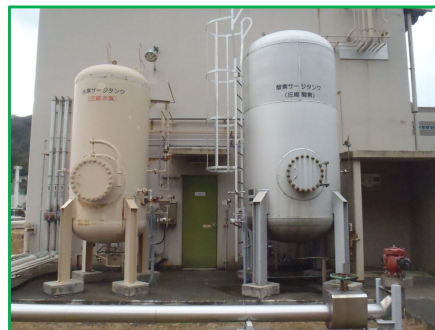
【水素・酸素サージタンク】

○水素・酸素発生装置（水電解装置）解体工事  
※現在実施中

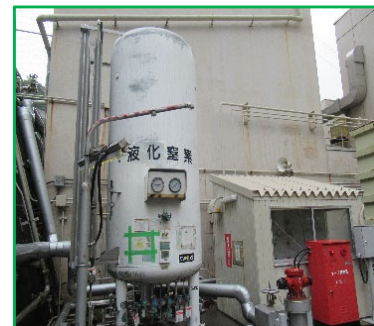
【窒素供給装置】

○屋外設備（窒素供給装置及び補助ボイラー）解体工事

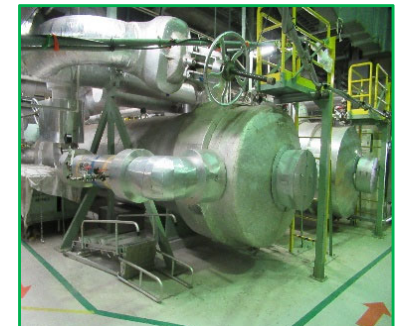
【補機冷却水熱交換器】

○タービン補機冷却系熱交換器他解体工事
