東北地方太平洋沖地震を踏まえた 対応状況について

平成23年4月1日

日本原子力発電(株)

敦賀発電所 1号機の対応策

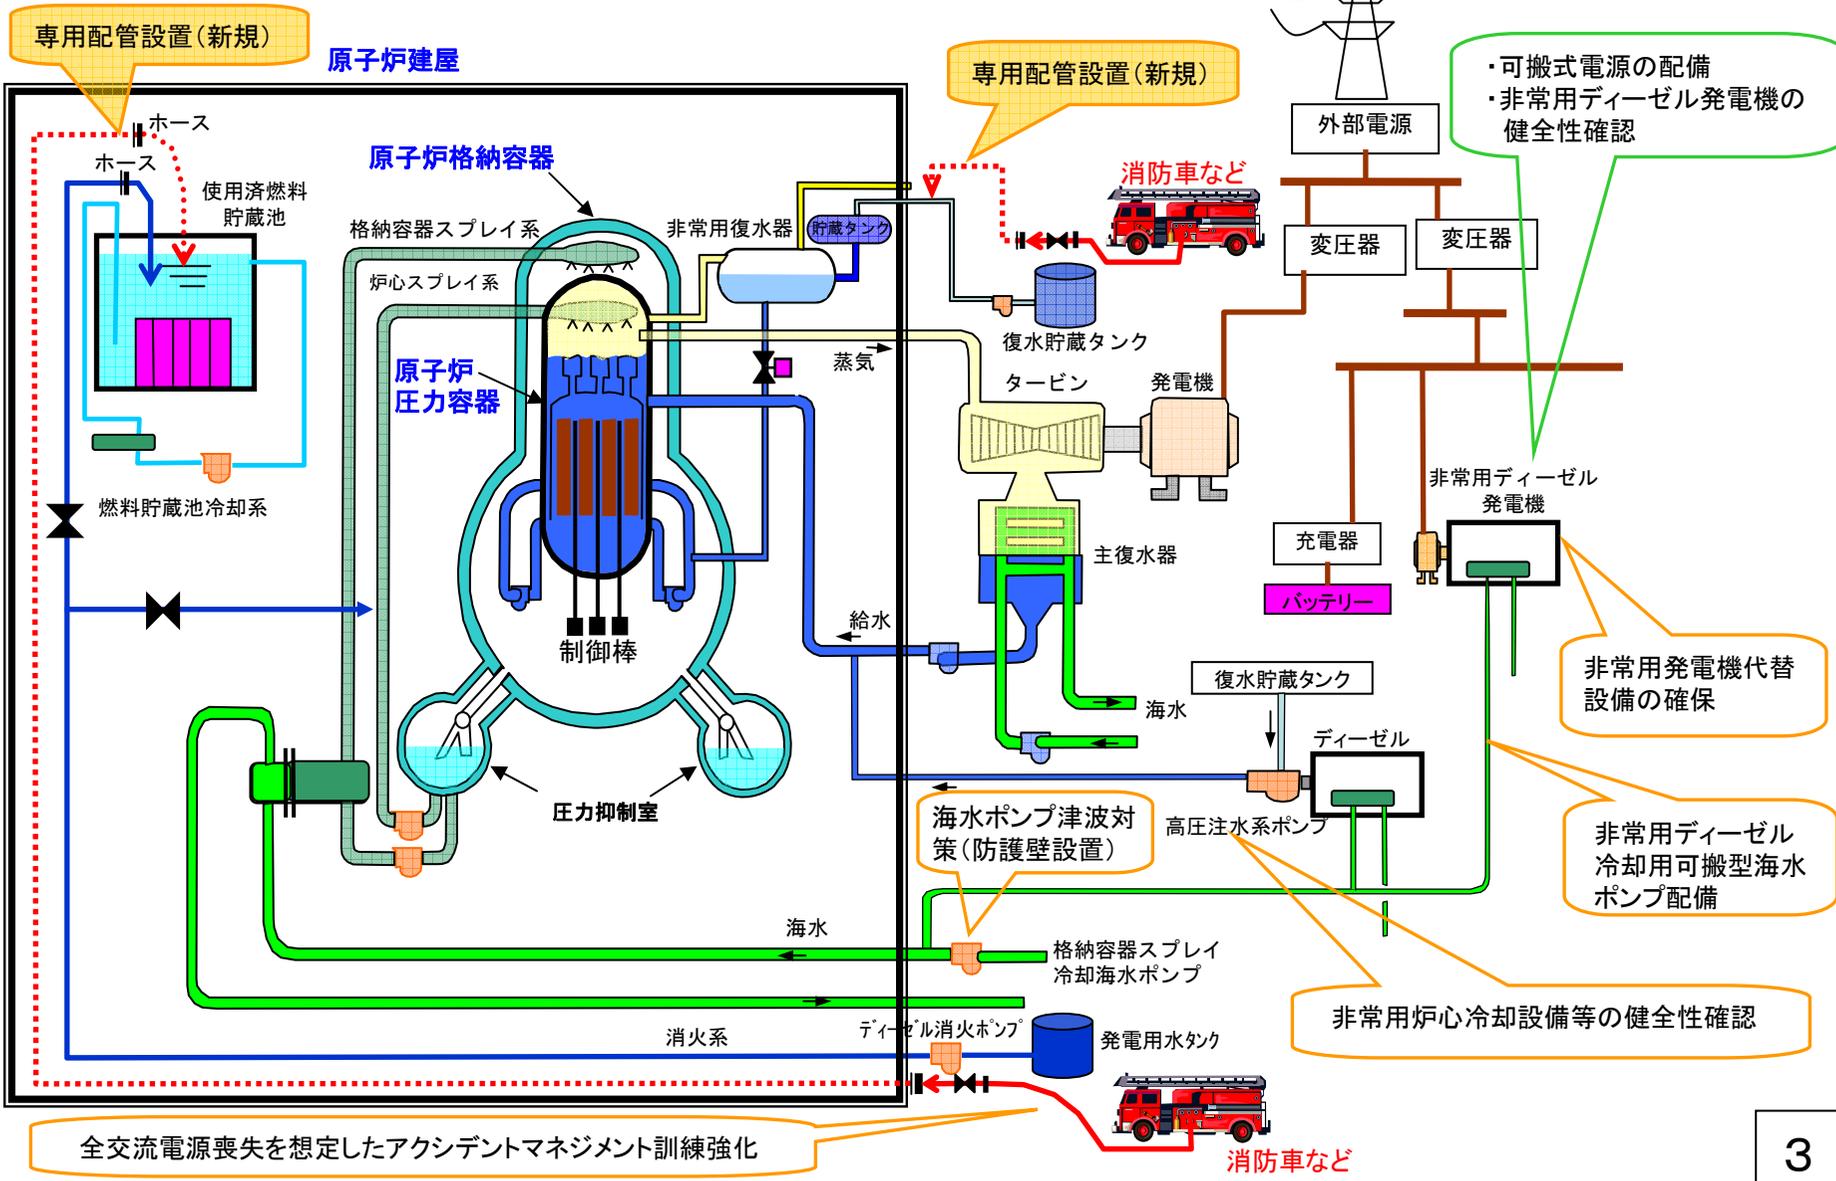
第33回定期検査実施中（平成23年1月26日より）

現在の対応

今後の対応

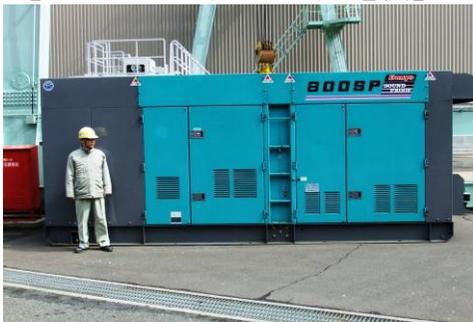
【800kVAディーゼル発電機】

【仕様】縦約6.1m×横約2m×高さ約2.5m、重量12トン

- ・仮設電源として可搬式電源を3月13日に中小型ディーゼル発電機(合計容量約1000KVA)を確保
- ・更に、3月18日にディーゼル発電機(容量約800KVA:1台, 容量約220KVA:1台)を確保

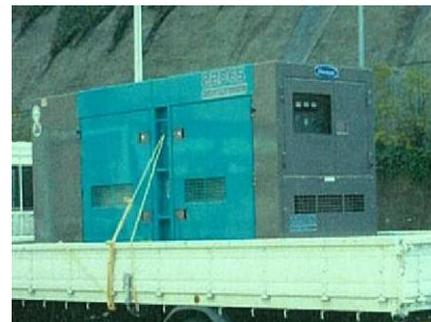
【220KVAディーゼル発電機】

【仕様】縦約3.7m×横約1.3m×高さ約1.8m、重量約4.1トン
