## 安全協定上の異常事象に該当しない軽微な事象

### 敦賀発電所 2 号機 中性子源領域モニタ 1 チャンネル動作不能

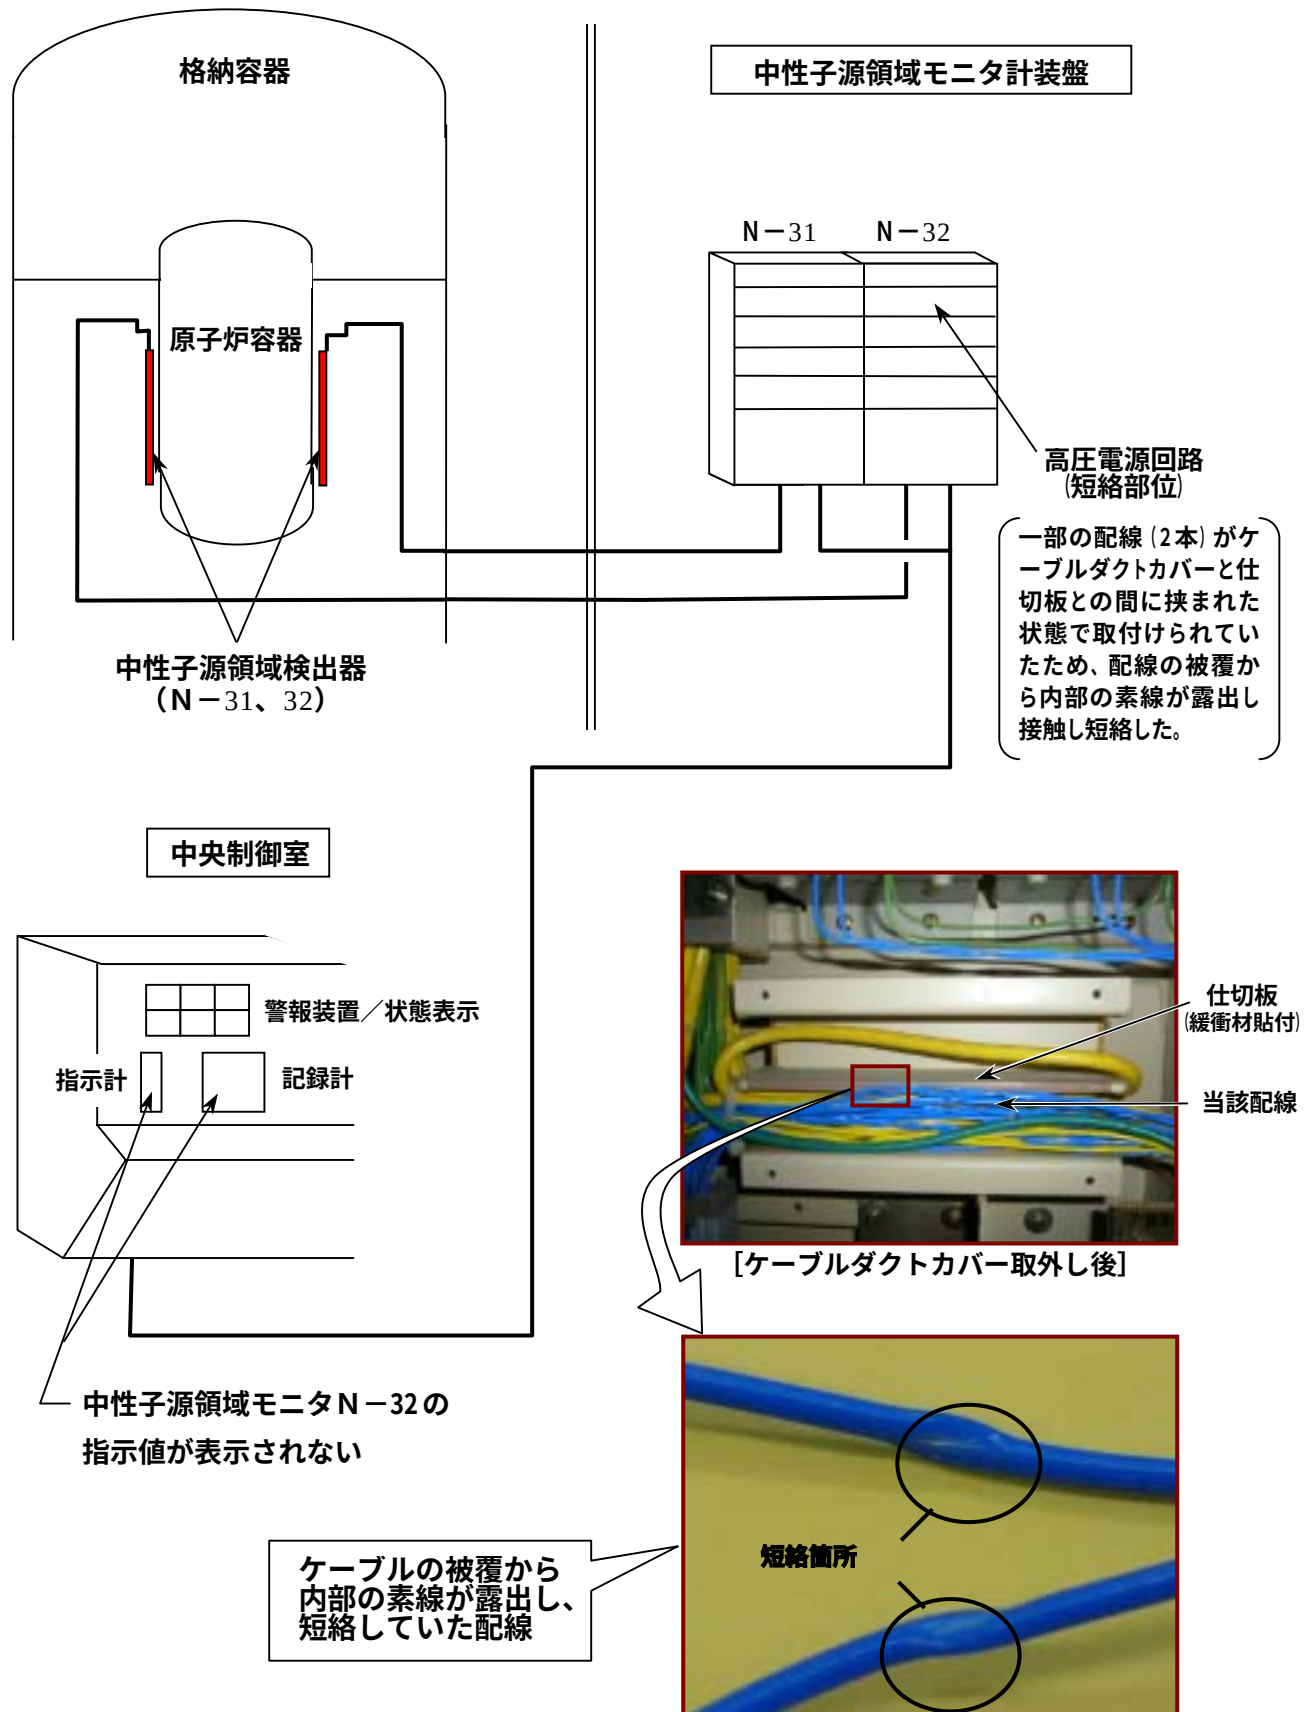
## 中性子源領域モニタ概要図

N-32 モニタ(以下、当該モニタ)の電源回路等を調査した結果、当該モニタ高圧電源回路の一部が短絡していることを確認した。

さらに、短絡原因について詳細に調査を行ったところ、電源回路の配線の一部(2 本)が、配線を保護しているケーブルダクトカバーに挟まれた状態で取り付けられていたため、それぞれの配線の被覆(絶縁体)から内部の素線が露出・接触し、短絡したことが判明した。

短絡部位を高圧電源回路から切り離すことにより、当該モニタを復旧し、12 月 15 日 20 時に運転上の制限内に復帰した。

短絡した回路については、今定期検査中に新品に取り替える予定であり、取替えに際しては、配線の挟み込みを防止するため、配線を束ねることとする。また、今後、カバーの取付け・取外しを伴う作業については、配線を束ねてカバーを取り付けることとし、その旨を作業要領書に明記することとした。
