原子力発電所の運転および建設状況

原子力安全対策課
平成22年3月4日現在

平成21年度安全協定に基づく軽微な異常事象

重水循環ポンプ用熱交換器の除染作業中における放射性物質を吸着した樹脂の漏えいについて

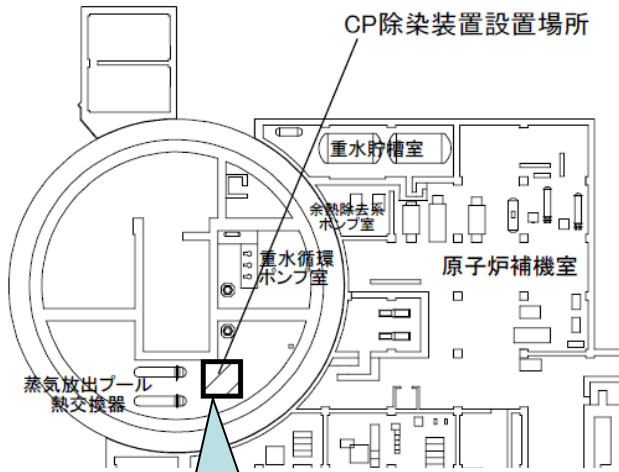
原子炉建屋地下2階平面図

平成22年2月3日、廃止措置中のふげんの原子炉建屋地下2階において、系統から既に取り外した重水循環ポンプ用の熱交換器*¹の内面に付着している放射性腐食生成物*²を、除染液（シュウ酸）を循環させて取り除く（除染）作業を行っていたところ、放射性腐食生成物を吸着するために設置している樹脂塔*³上部から除染液を含んだ樹脂が漏れた。

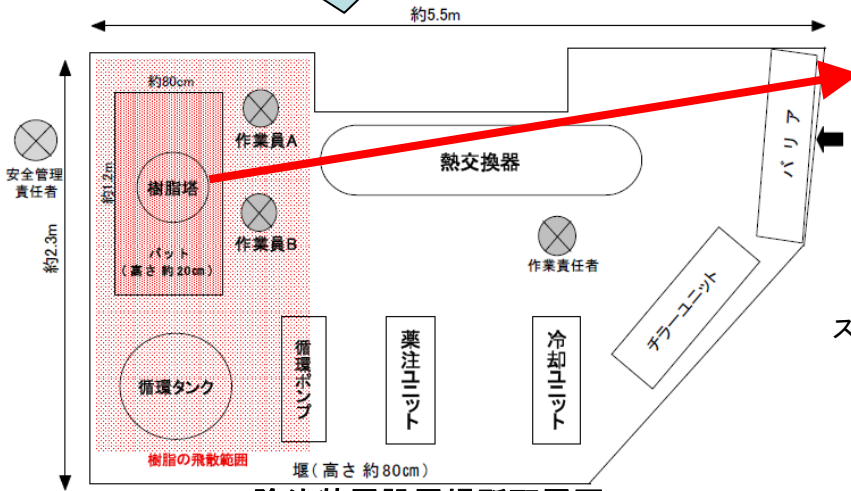
除染装置設置場所配置図

- * 1 : 重水循環ポンプのモーター部の固定子を系統内の重水を使用して冷却するための熱交換器
- * 2 : 主に制御棒に使用されているステライトに含まれるコバルト 59 が放射化し、重水中にコバルト 60 として溶出する。
- * 3 : 熱交換器内面に付着した放射性腐食生成物を、除染液（シュウ酸）で溶かし出し、樹脂に吸着させて除去する装置。
循環ポンプにより、熱交換器と除染装置の間を除染液が循環する。

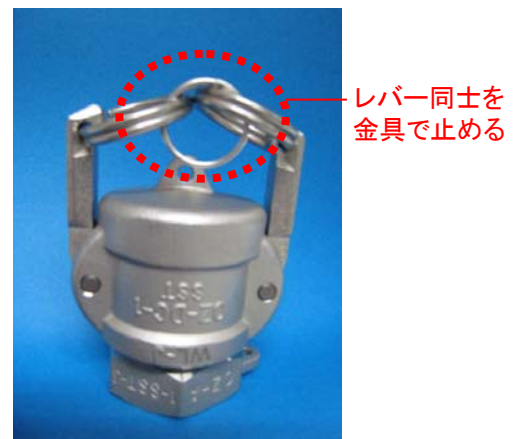
レバーが下がっている状態

当該部位は、2つの可動レバーを上げることにより、キャップをノズルに押しつけて固定する構造となっている。2つのレバーの状態について除染作業開始前に撮影した写真を確認した結果、片方のレバーが下がっていたことが確認された。当時の作業を模擬して、片方のレバーが下がった状態で、鉛マットを樹脂塔の上部に取り付けたところ、鉛マットの重みによって、もう片方のレバーが押し下げられることが確認された。

原因は、片方のレバーが下がっている状態で、鉛マットを樹脂塔の上部に取り付けた際、鉛マットの重みによって、もう片方のレバーが押し下げられたことにより、キャップをノズルに固定する力がなくなり、樹脂塔内に残った圧力によってキャップが外れ、樹脂が漏れ出たものと推定された。

キャップを固定する可動レバーは、固定後、レバー同士を金具で止め、人または物の接触により押し下げられることを防止する。

今後行う作業に当たっては、計画段階で、漏えいの可能性のあるキャップ等の一覧表を作成し、作業開始前に固定状態を確認するとともに、人や物の接触による漏えいの発生を防止するための保護措置の実施を徹底する。
