# 原子力発電所の運転および建設状況

原子力安全対策課  
平成 22 年 12 月 3 日現在

## 敦賀発電所 固体廃棄物貯蔵庫 A 棟 1 階での火災

# 固体廃棄物貯蔵庫 A 棟火災状況図

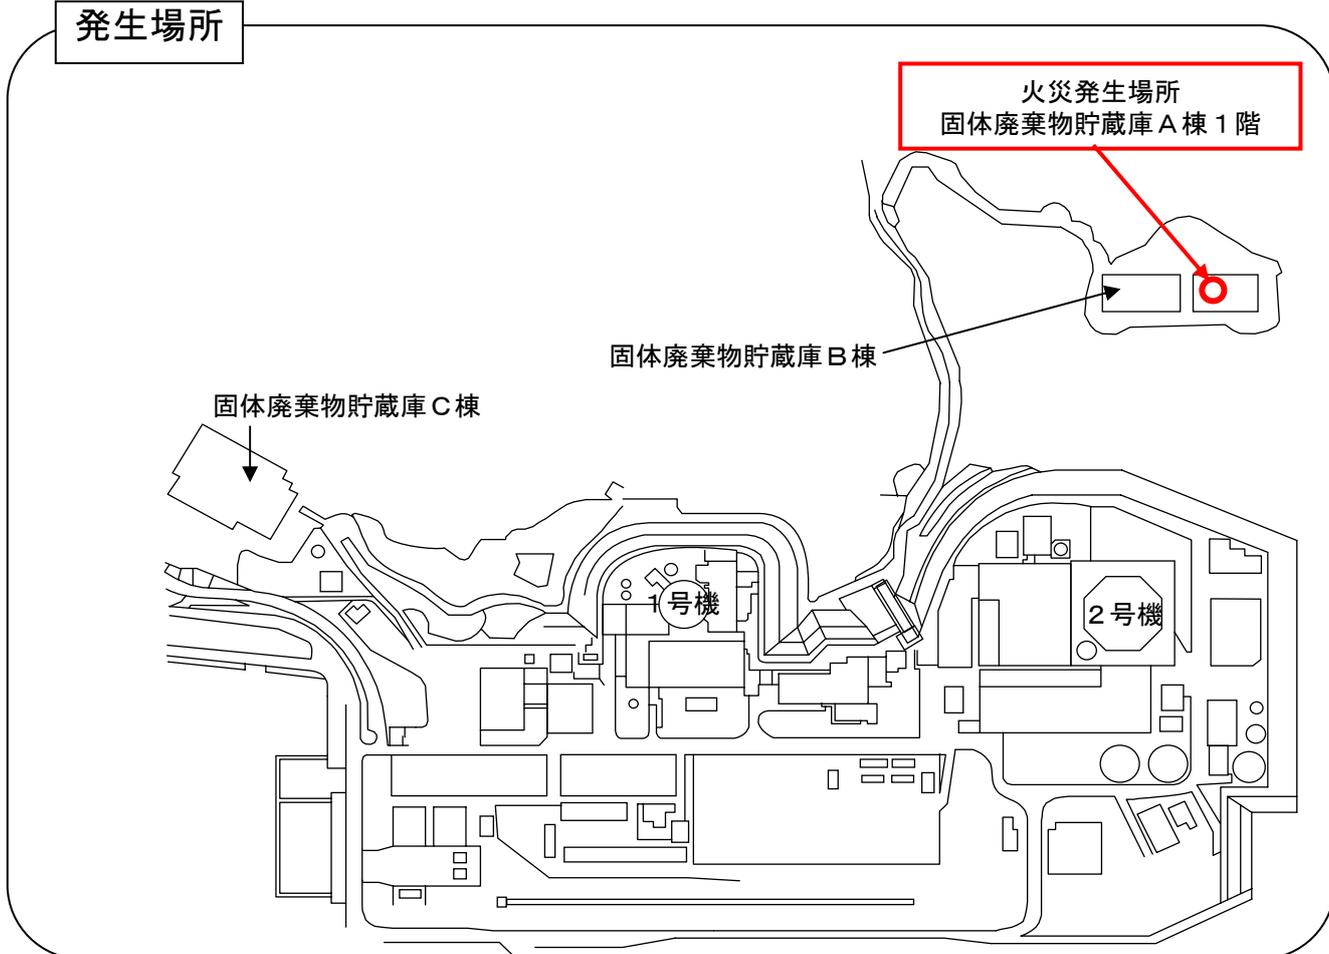
## 発生場所

平成 22 年 12 月 2 日 21 時 5 分頃、固体廃棄物貯蔵庫\*<sup>1</sup> A 棟の火災報知器が発報した。

固体廃棄物貯蔵庫 A 棟  
鉄筋コンクリート 3 階建て  
貯蔵容量：15,000 本  
(200ℓドラム缶換算)

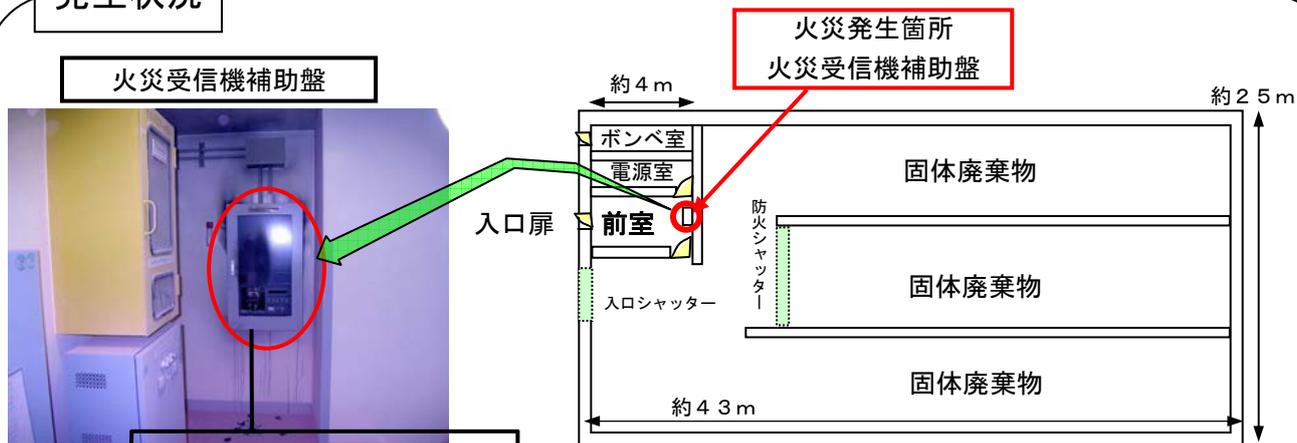
固体廃棄物貯蔵庫 A 棟 1 階平面図

このため、運転員が現場確認を行った結果、21 時 11 分に当該建屋 1 階の入口扉付近で焦げるにおいが確認され、21 時 18 分に入口扉から 1 階前室に立ち入ったところ、煙とともに火災受信機補助盤\*<sup>2</sup> 付近からの炎を確認したため、消火器で消火作業を行なった。その後、消防による現場確認の結果、22 時 19 分に鎮火が確認された。

## 発生状況

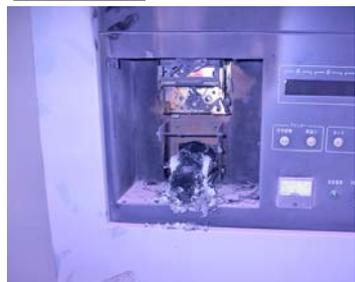
盤前面

現場調査の結果、火災受信機補助盤内にあるプリンタおよび基板等に燃え跡が認められた。

プリンタ部の燃え跡

今後、火災の発生原因を調査する。

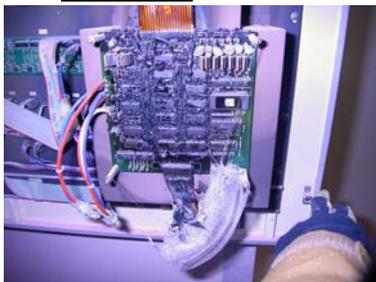
盤内面

現場調査の結果、火災受信機補助盤内にあるプリンタおよび基板等に燃え跡が認められた。今後、火災の発生原因について調査を行う。

\* 2：火災報知器からの信号を受けて、火災発生場所や時間を印字するプリンタおよび基板等を収納する盤。

基板の燃え跡
