原子力発電所の運転および建設状況

原子力安全対策課
平成23年3月4日現在

平成22年度安全協定に基づく軽微な異常事象

高浜発電所1号機 タービン建屋での協力会社作業員の負傷について

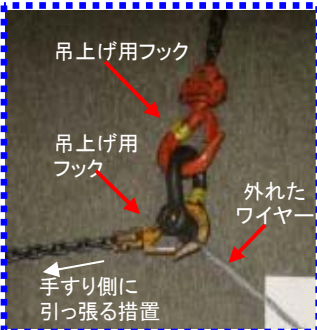
①搬出時吊り上げ前

作業状況を調査した結果、弁の手入れを行った後、加工機を階段手前に移動させ、加工機の吊り金具2箇所にそれぞれワイヤーを掛け、それらのワイヤーを階段下方側の天井2箇所の吊り位置と階段上方側の足場手すり1箇所の計3箇所からチェンブロックで引っ張って、加工機を吊り上げていた。

(吊り上げ前)

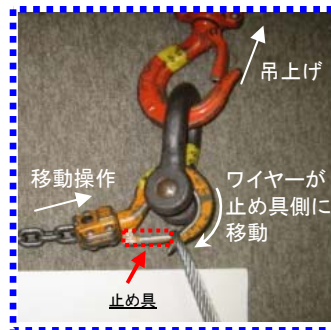
②吊り上げ移動操作時

フックが外れた階段上方側のワイヤーには、手すりからのチェンブロックのフックを掛けた後、そのフックに天井からのチェンブロックのフックを掛けていた。再現試験の結果、加工機の吊り上げおよび移動操作に伴い、フックに掛かっているワイヤーが止め具側に移動し、止め具に加工機の重量がかかって変形することが確認された。

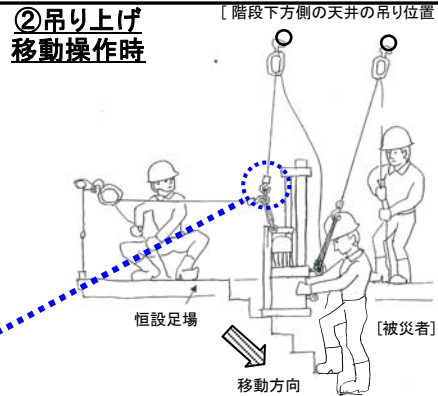
被災発生後のフック

当該フックの外観を確認したところ、ワイヤーが外れるのを防止する止め具がフックの外側に変形し、外れ止めが効かない状態となっていた。当日行った作業前点検では、止め具に異常は認められていなかったことから、この変形は今回の作業で発生したものと推定された。

ワイヤーが外れた原因は、ワイヤーに掛けた手すりからのフックに天井からのフックを掛けたため、加工機の吊り上げおよび移動操作に伴い、ワイヤーがフックの止め具側に移動し、止め具に加工機の荷重がかかったことにより、止め具が外側に変形して隙間ができ、外れたものと推定された。

止め具に加工機の荷重がかかって外側に変形し、隙間が出来たことよりワイヤーが外れた。

- 以下の対策を請負工事の注意事項を定めた社内規定に明記し周知徹底した。
- ・チェーンブロックを用いた吊り上げ作業において、フックにフックを掛けることを禁止する。
 - ・吊り上げ作業前の計画策定に当たっては、機器の吊り金具の位置と吊り位置の関係や、フックの掛け方など、作業手順を考慮した具体的な計画を立てる。
 - ・作業中に計画の変更が必要になった場合は、作業を中断し作業責任者を含めて計画を再検討する。
- 関西電力においては、作業内容を確認する際に、上記の点を踏まえた吊り上げ作業計画が立てられていることを確認する。
