原子力発電所の運転および建設状況

C-非常用ディーゼル発電機試運転時における保安規定の運転上の制限の逸脱

高速増殖原型炉もんじゅ非常用ディーゼル発電機定期試験時におけるインジケータコックが閉状態であるべきところ、開状態となっていた原因と対策

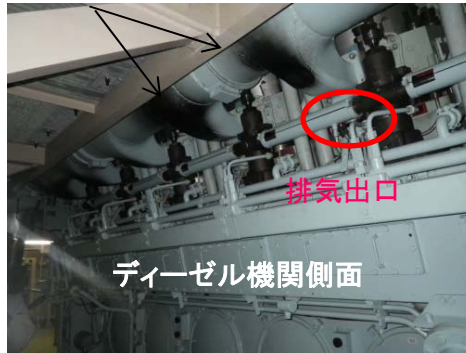
ディーゼル機関側面
インジケータコック排気出口周辺

外観点検の結果、黒煙が発生した6個のインジケータコックの排気出口周辺に黒いすすが付着している以外に異常は認められなかったことから、起動時に閉状態であるべきインジケータコックが開状態となっていたため、シリンダ内での燃焼に伴い発生した黒煙が排出されたものと推定された。

黒いすすが付着

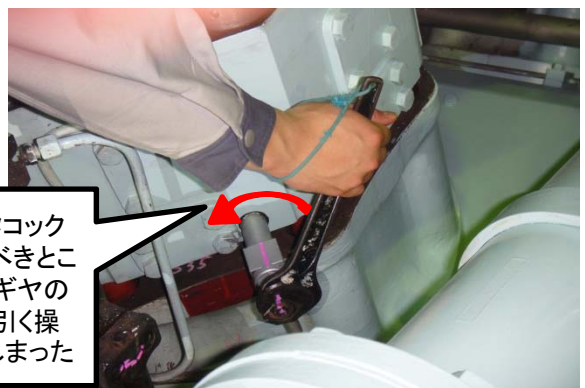
インジケータコック開操作写真

運転員への聞き取り調査の結果、開状態となっていたインジケータコックを操作した運転員は、閉操作しようとした際、インジケータコックを閉方向に操作し、スパナで締め付けるところを、閉方向には操作せず、スパナで開方向に操作したことが分かった。

インジケータコックが開状態となっていた原因は、当該コックを操作した運転員が閉方向に回すところを逆に回していたこと、また、操作完了後に他の運転員が当該コックを確認した際、開方向に固く締め込まれた状態を閉方向に締め込まれているものと誤認したためと推定された。

本来は、インジケータコック閉操作(押し操作)すべきところ、誤ってターニングギアのレバー操作(手前に引く操作)と同じ操作をしてしまった

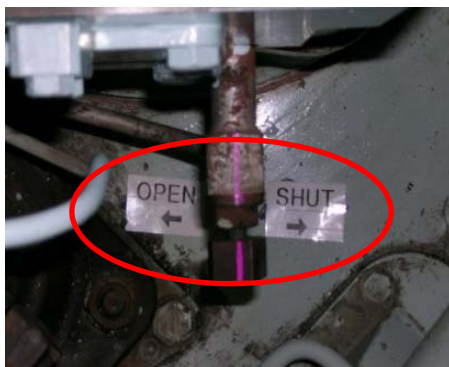
運転員が操作中に目視できる箇所に「開閉方向」を表示した

- ・他の操作との混同を避けるため、開、閉それぞれに一方方向にしか回らない専用の工具を使用することとした。
- ・操作者と確認者が開閉方向を認識できるようにコック近傍に開閉方向の表示を設置するとともに、確実に全閉状態が確認できるようコックのハンドルに全閉位置の印を付けた。
- ・インジケータコックの操作は確認者立会いのもとで1つずつ操作を行う手順とした。

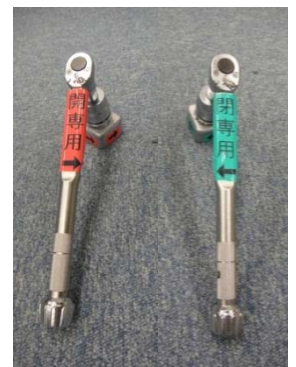
開、閉専用の治具を使用することにより開閉方向を間違わないようにした
