伝熱管漏えい推定メカニズム

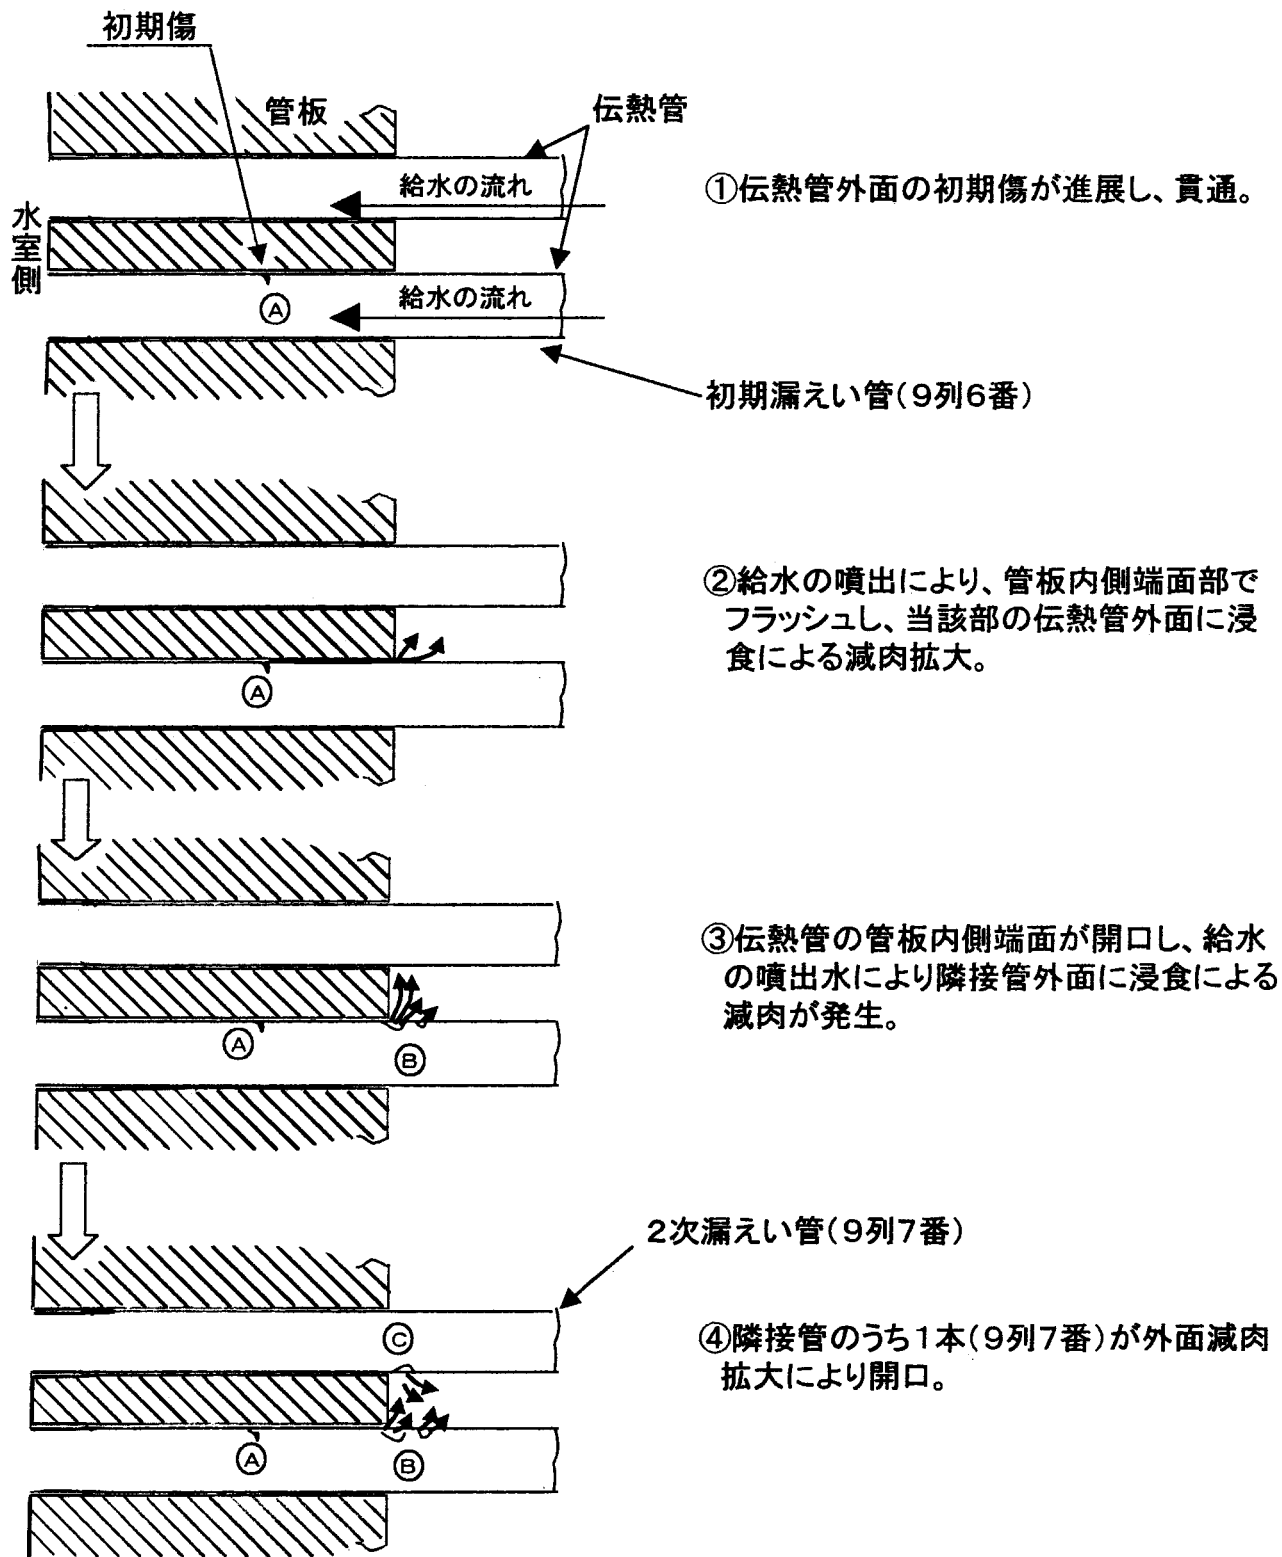
管板内での伝熱管外面(A部)の初期傷が進展、貫通し開口した。この開口部から給水が流出し、管板端面付近(B部)が浸食され減肉、開口するとともに、隣接伝熱管(C部)が減肉、開口したものと推定される。
